Predhodna objava/1.03

Eda Belingar

JAKOPINOV SKEDENJ V ŠKOCJANU

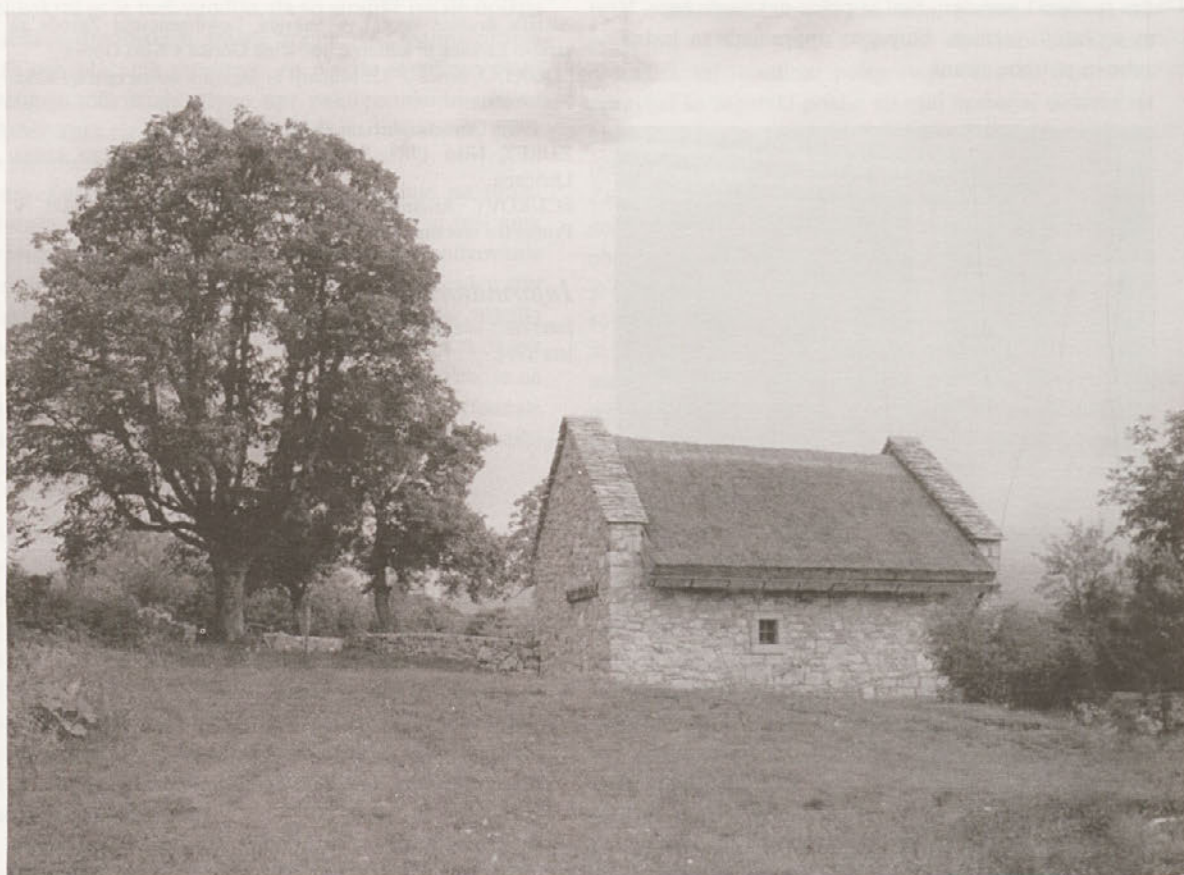
Obnovljen Jakopinov skedenj leta 1999.

Skedenj je rekonstruiran na isti lokaciji. Edini pogoj, ki ga je bivši lastnik postavil ob prodaji, sicer do nje ne bi prišlo, je bil, da se vhodna vrata z zahodne zatrepane fasade prenesejo na severno fasado. Pot do prvotnega vhoda je namreč tekla tik ob sosedovi parceli, kar je bilo ob predvideni javni funkciji rekonstruiranega objekta in zato povečani frekvenci obiskovalcev zanj nesprejemljivo. Prvotni vhod smo zato na zatrepni fasadi prezentirali, vhodno odprtino zazidali, nov vhod pa izvedli na severni strani. Na prvotno mesto so vgradili karakteristične kamne, kot so vogalni kamni, okvirja oken, skrle zatrepnih dveh fasad in baza portala, pozidavali pa so tako in z istim materialom kot je bil pozidan prvotni skedenj. Izdelana je bila dvokapna slamnata streha, in sicer z mojstrom iz Kuzme, ki je eden izmed redkih še večjih te obrti. Zaradi nove namembnosti je bilo treba objekt opremiti z vodovodno

in električno napeljavo, kar je bilo opravljeno dovolj diskretno, ter ga ustrezno hidroizolirati, saj smo le tako lahko vanj namestili muzejske eksponate.

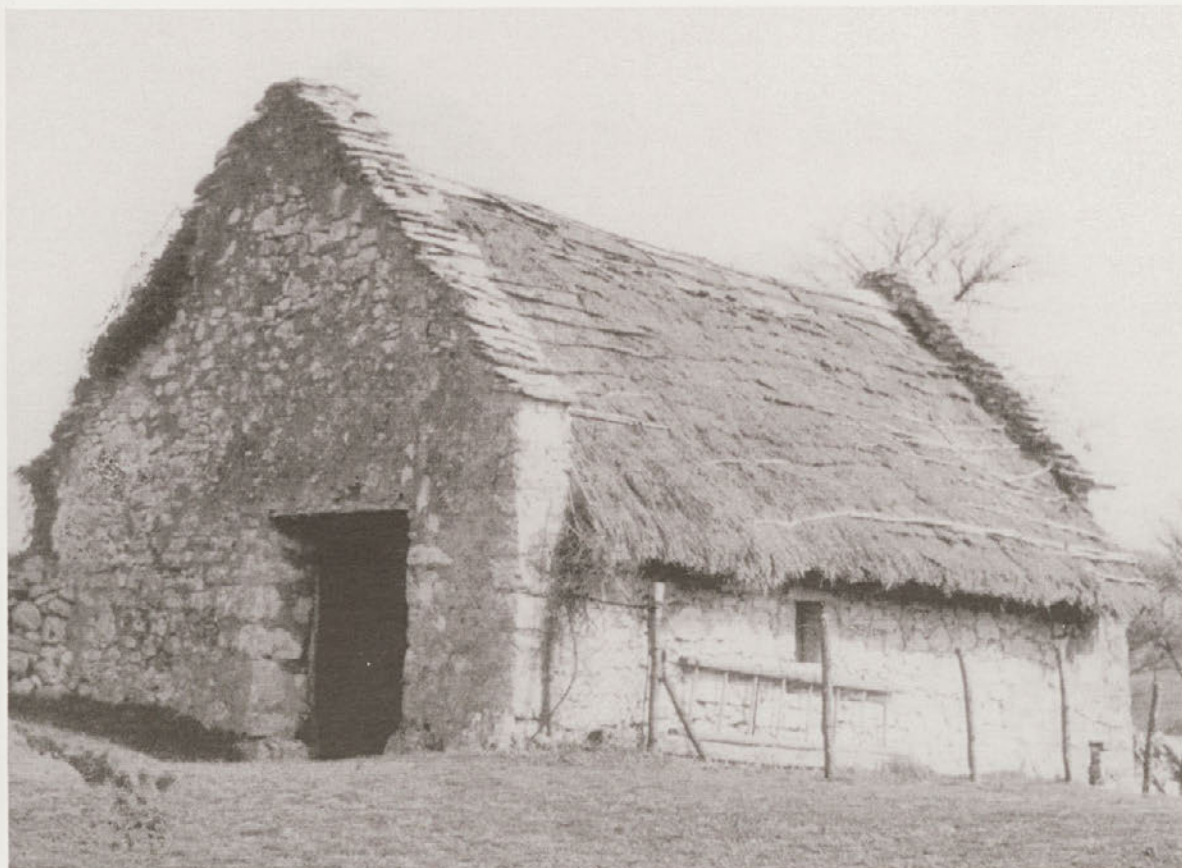
Jakopinov skedenj pred obnovo.

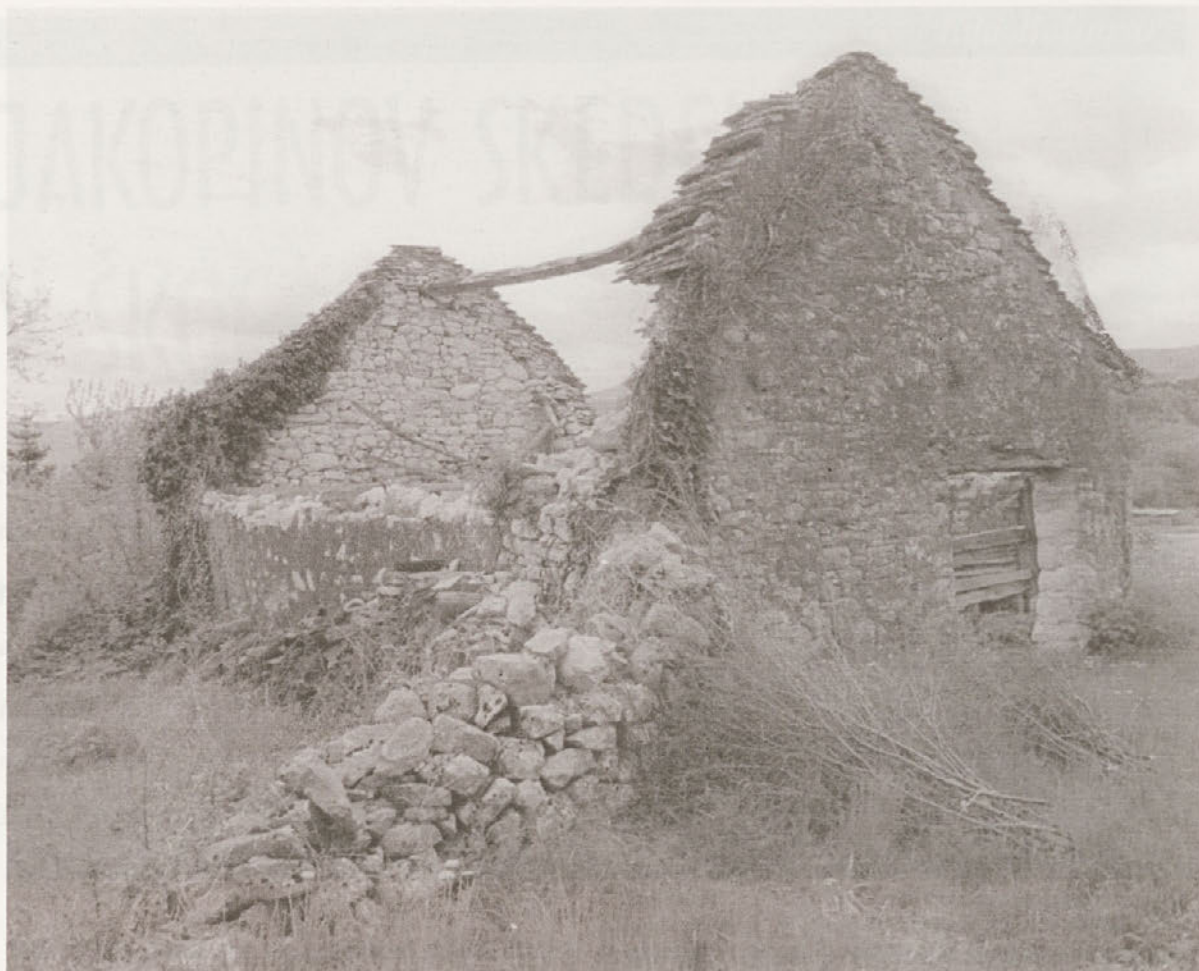
Ostanki Jakopinovega skednja.

Konservatorski program za obnovo skednja je predvideval takšno sanacijo objekta, da bi se ohranila njegova preostala struktura, saj je zaradi opustitve rabe in posledično nevzdrževanja od njega ostalo le obodno zidovje. Statično naj bi ga utrdili in mu omogočili novo namembnost. Pred izdelavo lokacijske in gradbene dokumentacije je svoje mnenje podal tudi statik, ki je postavil naše načrte na glavo, saj je ugotovil izredno slabo stanje zidov. Predlagal je rušenje in ponovno pozidavo, ker je glede na zapoljenost zidovja ugotavljal, da to ni injektibilno, pa tudi prekomernih deformacij zidovja ni možno odpraviti, vpliv vlage zaradi neinjektibilnosti pa le deloma.⁶ Postavljeni smo bili pred težko nalogo, saj je rekonstrukcija v spomeniškovarstveni doktrini dopustna le izjemoma. Po tehtanju razlogov za in proti smo se odločili za rekonstrukcijo, in to zaradi dotrajanosti materialov, ki ne bi omogočili izpeljave zastavljenega programa, in zaradi izjemnosti oziroma že kar izginevanja skednjev na širšem kraškem območju. Skedenj je bil konstrukcijsko dokaj preprost in

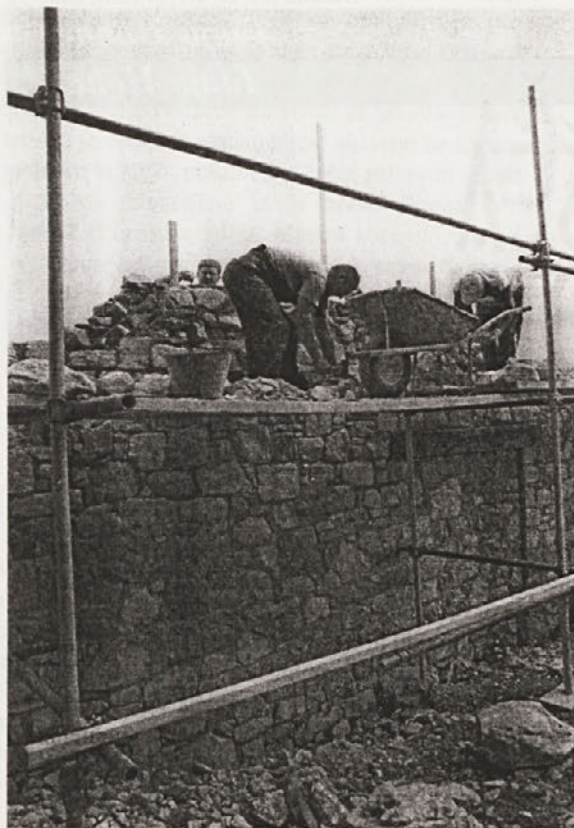
Obnova zahodne fasade

graditeljsko še kar nezahteven, tako da ni bilo nevarno, da bi »kopija« preveč odstopala od originala. Poleg tega je obstajal interes za ponovno ožvitev skedenja. Izdelali so natančen tehnični posnetek obstoječega stanja zgradbe, na osnovi tega in konservatorskega programa pa je bil izdelan projekt za rekonstrukcijo.

Izvajalec gradbenik je obstoječi objekt porušil. Kamniti material so v celoti ohranili za ponovno pozidavo. Karakteristične kamne so oštevilčili, rušitvena dela pa so izvajali delno ročno pod konservatorskim nadzorom, delno strojno. Na objektu in v bližnji okolici, kjer naj bi bila dovozna pot k skednju ter jašek za električne, vodovodne in telefonske vode, so potekala interventna arheološka izkopavanja, podiranje pa so nadzorovali, saj so domnevali, da lahko tam pričakujejo intaktne arheološke ostaline.
