Požar skladiščno-proizvodnega objekta v Solkanu

Sebastjan Ferjančič, namestnik vodje IV. izmene GE Nova Gorica

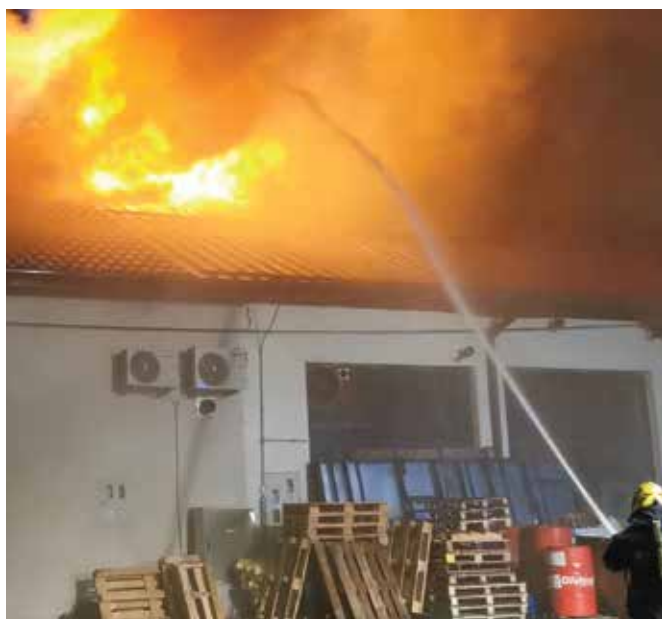
Slika 1: Stanje požara ob prihodu prvih enot

Že ob prihodu v neposredno bližino dogodka smo lahko ocenili, da je požar v polno razviti fazi. Ognjeni zublji in dim so že pred našim prihodom prebili del ostrešja. Kot prva enota na kraju smo se v primarni fazi osredotočili na gašenje z notranjim napadom v eno od delavnic in garažnih prostorov SNG, z namenom preprečitve prenosa požara na plinsko kotlarno v objektu, sosednje stanovanjske objekte in proizvodne prostore podjetja Gopack, ki so del istega povezanega kompleksa.

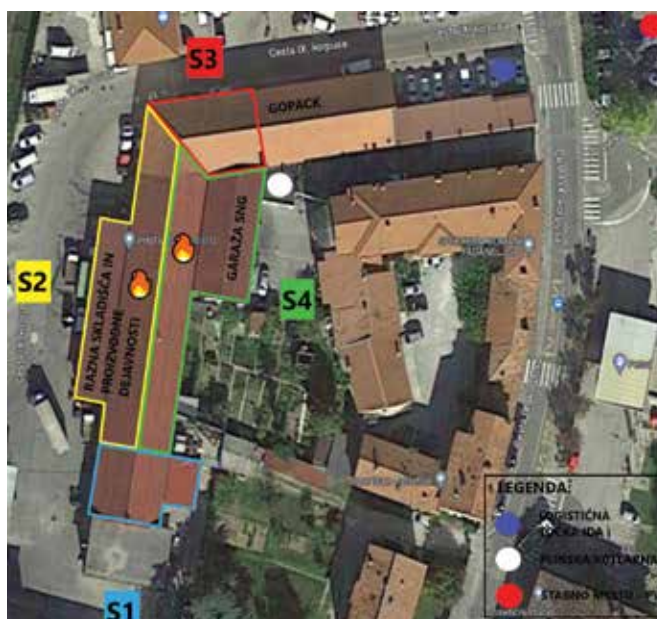
Slika 2: Mikrolokacija območja in sektorizacija objekta

Po hitrem ogledu celotne okolice kompleksa smo zaradi zahtevnosti objekta (glede oblike, velikosti, dostopnosti) in faze požara izvedli aktivacijo enot iz GZ Nova Gorica – Šempeter in GZ Goriške, poveljnika CZ MONG, vseh zaposlenih v GE Nova Gorica ter dežurna uslužbenca elektro- in vodovodov. Prispеле enote smo razporedili v štiri sektorje, naknadno pa se je, zaradi večjih potreb po gasilni

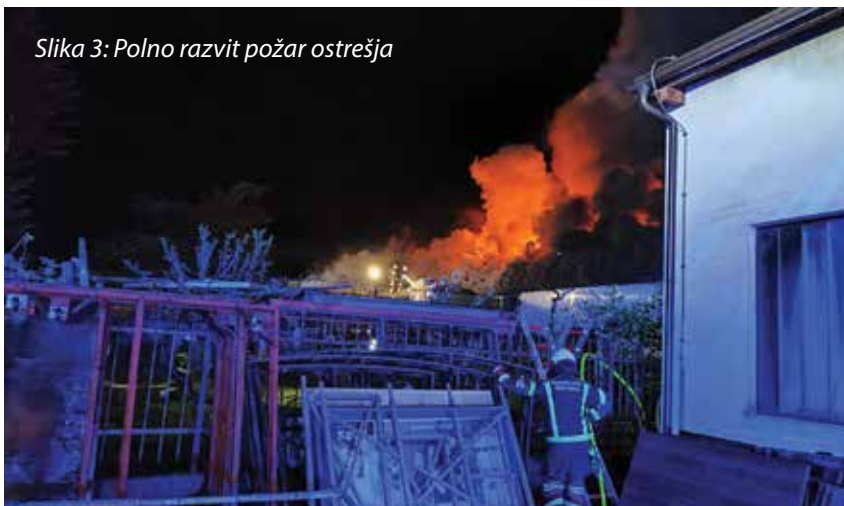
Slika 4: Porušitev dela ostrešja

Požar je zajel cca. 1200 m² kompleksnega lesenega škarjastega ostrešja, večinoma prekrita s kovinskimi paneli, s spodnje strani (strop) pa obloženega z različnimi oblogami (kombi plošče, lesena obloga itd.). To je gasilskim enotam oteževalo gašenje požara. Gorelo je v nedostopnem podstrešju objekta po celotni dolžini kompleksa, brez ločitve na posamezne požarne sektorje. Pritličje v osrednjem delu kompleksa (v požaru je bilo najbolj poškodovano) je bilo ločeno na več manjših posameznih enot, velikih cca. 5 x 10 m, različnih namembnosti in z lastnimi vhodi.

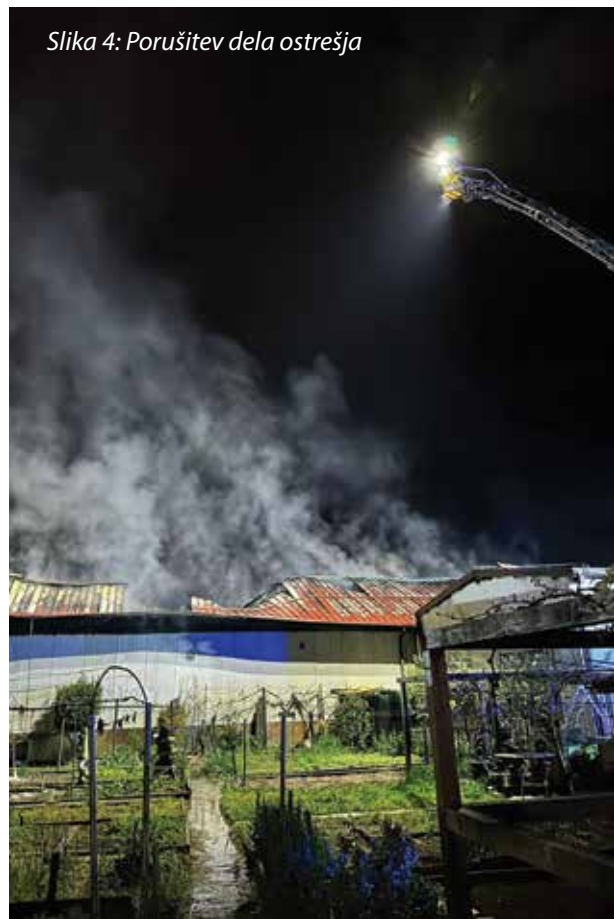
Slika 5: Lokaliziran požar
