O celoviti prezentaciji likovnih prvin v cerkvi sv. Petra v Bodovljah

Zaradi pristopa k celoviti prezentaciji cerkve sta bila poleti 2008 opravljena obsežnejši pregled in raziskava vseh ključnih sestavin. Raziskave in izdelavo *Projekta konservatorsko-restavratorskega posega na likovnih umetninah in drugi opremi, s popisom del in predračunom; Bodovlje, p. c. sv. Petra, EŠD 2519*, je opravilo podjetje TRIPTIH Restavratorski atelje Bogovčič d. o. o., iz Ljubljane.

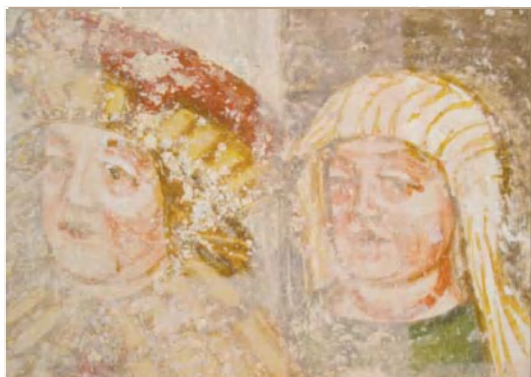
Večina slikarij je še vedno pod plastmi kasnejših apnenih beležev in po do sedaj odkritih poslikavah je slutiti dokaj močno poškodovanost. Pri Furlanih zaznavamo izrazito občutljivo barvno plast, ki z odstranjevanjem beležev deloma odpada, ter obsežno drobno poškodovanost Jernejevih slikarij. Zlasti na severni ladijski steni opažamo močne razpoke v zidu, ki so posledica delnega posedanja terena in potresov. Ob razpokah je zaslediti delno podmehurjenost ometov.

Bodovlje, cerkev sv. Petra. Poizkus odstranjanja prahu s stenskih slik Jerneja iz Loke. Vidne so poškodbe barvne plasti in slikovnega ometa. (dokumentacija: *TRIPTIH* d. o. o., julij 2008)

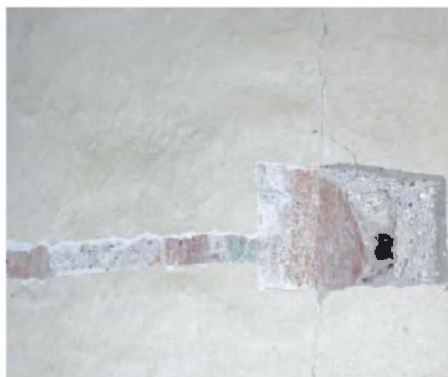
Bodovlje, cerkev sv. Petra. Sonda na južni steni v območju furlanskih slikarjv do špalete zazidanega gotskega okna. (dokumentacija: *TRIPTIH* d. o. o., julij 2008)

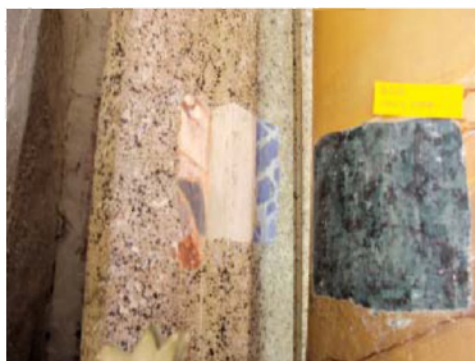
Cerkveno opremo bogatijo trije leseni polikromirani oltarji. O avtorstvu teh oltarjev je zapisano, da so delo Štefana Šubica. Glede na rezultate sondiranja polikromacije lahko rečemo, da so bili kasneje preslikani in morda dopolnjeni z nekaterimi detajli.

Črvojednost je značilna za oba stranska oltarja, pri velikem oltarju so močno napadeni le nekateri deli. Zelo vidne so poškodbe zaradi zarjavelih žebeljev. Prvotna polihromacija na nekaterih delih odstopa od lesenega nosilca skupaj s preslikavo, se viha, lušči in odpada. Te poškodbe so izrazitejše na velikem oltarju.

Bodovlje, cerkev sv. Petra. Sondiranje preslikav na polikromaciji severnega stranskega oltarnega nastavka. Vidi se originalna marmoracija. (dokumentacija: TRIPIH d. o. o., julij 2008)

Celovitost notranjščine dopolnjujejo trije leseni polikromirani oltarji, ki so sedaj še preslikani. Vse tri oltarne nastavke se restavrira. Morda bi veliki oltar za nekaj decimetrov premaknili v prostor in sprostili krogovičje bifore, v katero je sedaj oprt oziroma vpet oltarni nastavek. Sedanji nefunkcionalni svetlobni »jašek«, ki je vpet v poškodovano krogovičje, se odstrani ter nadomesti s kovinskima opiraloma za stabilizacijo oltarnega nastavka.

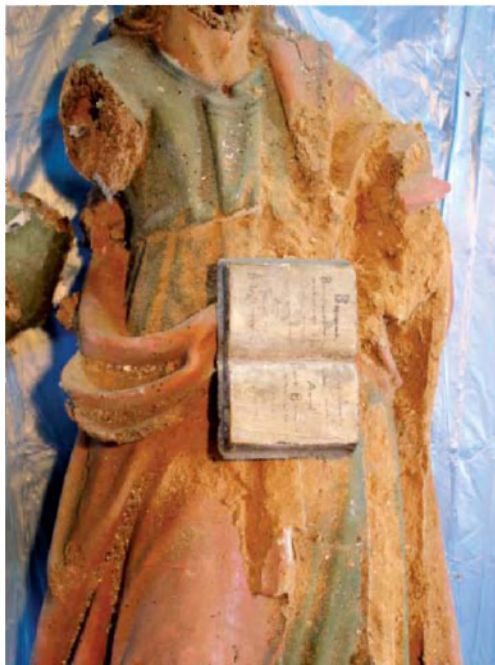
Bodovlje, cerkev sv. Petra. Stanje kipa sv. Janeza Evangelista. Vidne so hude poškodbe, zdrobljenost in prhkost lesa. (dokumentacija: TRIPTIH d. o. o., julij 2008)

Sv. Veronika, kip na vrhu oltarja je visok 48 cm. *Sv. Lucija* je osrednji kip v niši trona. Meri 101 x 35 x 24 cm. Na desnici ji manjka mezinec, na levici pa kazalec, mezinec ter palmova vejica. *Sv. Janez Evangelist*, kip na levi strani trona, stoječ na predeli, je sedaj shranjen v kartonasti škatli na koru. Velikost 65 x 32 x 25 cm, merjeno v polomljenem stanju. V celoti zelo poškodovan, les je prhek in črvojed, obrazni del je prelomljen oziroma odlomljen v dveh kosih, leva pest je odlomljena in skoraj brez prstov. Močno je poškodovana draperija, s katere je odlomljeno nekaj kosov. *Sv. Uršula*, desni kip ob tronu, stoječ na predeli, meri 70 x 27 x 19 cm. Poškodbe so na nosu, laseh in ogrinjalu, manjkata obe pesti in palmova vejica. Atribut, dve puščici, sta na dnu niše trona.
