# POTRESNI ODZIV VEČETAŽNIH STRIŽNIH ZIDANIH STEN IN UČINEK UTRJEVANJA S KOMPOZITNIMI OBLOGAMI

## SEISMIC RESPONSE OF MULTISTOREY PLAIN MASONRY WALLS AND EFFICIENCY OF STRENGTHENING WITH COMPOSITES

Petra Triller, univ. dipl. inž. grad.  
akad. prof. dr. Miha Tomaževič, univ. dipl. inž. grad.  
doc. dr. Matija Gams, univ. dipl. inž. grad.

Znanstveni članek

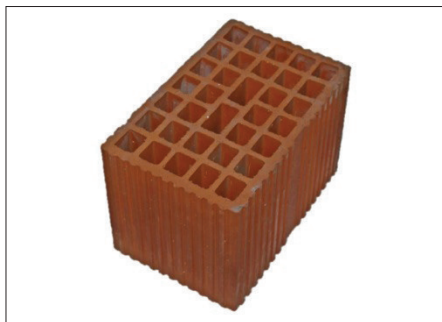
Slika 1 • Opečni votlak MB 29-19.

Za gradnjo preizkušancev so bili uporabljeni opečni votlaki z nominalnimi dimenzijami 290/190/190 mm (dolžina/širina/višina), ki jih v skladu z Evrokodom 6 (SIST EN 1996-1-1) uvrščamo v skupino 2 (slika 1). Karakteristična tlačna trdnost zidakov, določena skladno s SIST EN 771-1, znaša 15 MPa.

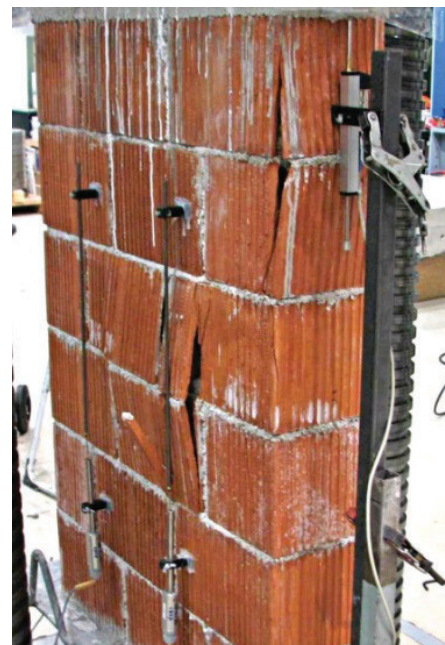
Slika 3 • Tlačna porušitev preizkušanca.

Tlačno trdnost zidovja smo določili na treh preizkušancih dimenzij dolžina/višina/debelina = 79/119/19 cm skladno s standardom EN 1052-1. Povprečna tlačna trdnost zidovja je znašala 3,8 MPa. Shema tipičnega preizkušanca in tlačna porušitev sta prikazani na slikah 2 in 3.

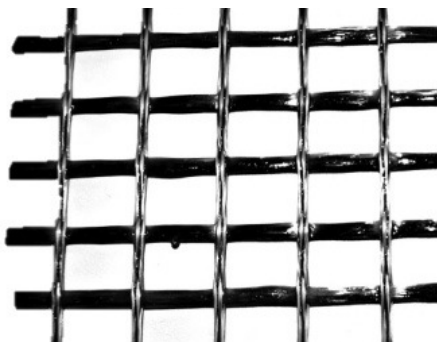
Slika 6 • Mreža iz steklenih vlaken (levo) in sidra iz steklenih vlaken (desno).

Dvosmerne nosilne mreže iz steklenih vlaken (GFRP), zaščitene z alkalno odporno oblogo, imajo okna dimenzij 18/15 mm (slika 6, levo).

Sistem utrjevanja dopolnjujejo sidra iz steklenih vlaken (slika 6, desno), ki predstavljajo povezavo med konstrukcijskim in utrjevalnim sklopom. Uporabljajo se za sidranje sanacijskega materiala v obstoječo konstrukcijo (zidovje, beton). Zanje je značilna majhna specifična teža, visoka trajnost in nezahtevna vgradnja. Sidra so vrvi debeline 10 mm, ki so sestavljene iz številnih tanjših vlaken, objetih z mrežico. Natezna trdnost slednjih znaša 2,5 GPa, modul elastičnosti pa 70 GPa.

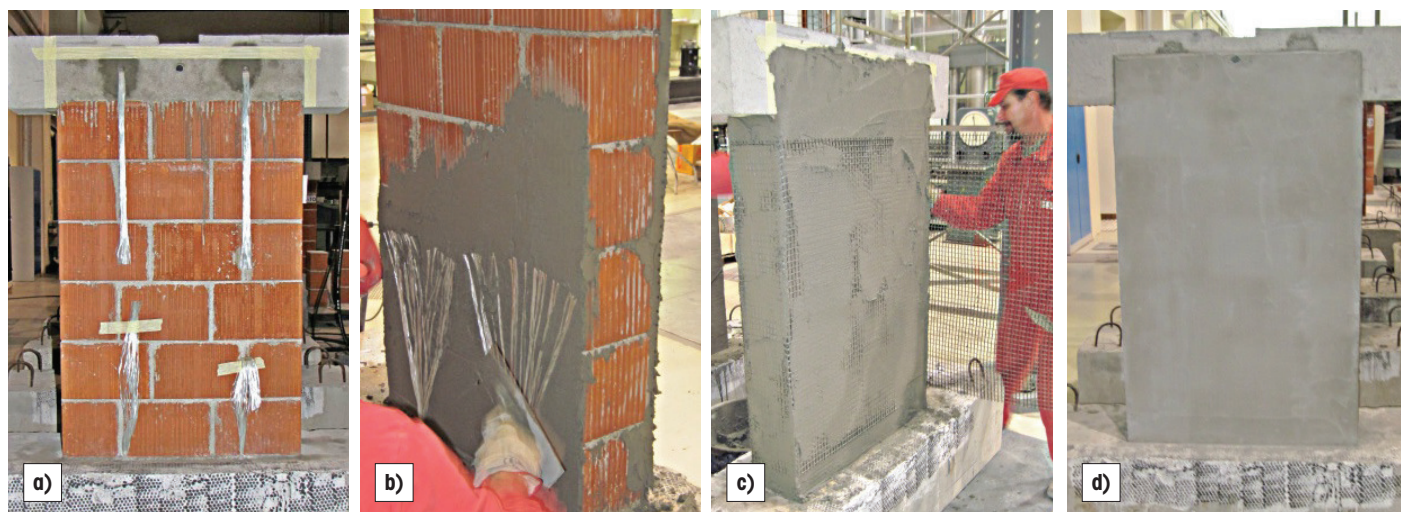
Slika 12 • a) Vgradnja sider iz steklenih vlaken; b) nanos malte in razprostiranje sidrskih vlaken; c) nanos plasti malte čez vertikalni trak in izvedba ojetja zidu; d) zidni preizkušalec v utrjenem stanju.

Potek utrjevanja zidnih slopov je bil podoben, le da so bila tokrat sidra z epoksidnim lepilom sidrana spodaj v temelj, zgoraj pa v AB-preklado. Potek utrjevanja posameznega zidu je prikazan na sliki 12.

Vsi preizkušanci, tako zidovi kot tudi večetažna konstrukcija, so bili utrjeni na soroden način. Najprej so bila vgrajena sidra dolžine približno 50 cm. Sidra iz steklenih vlaken so služila trem namenom, in sicer za pritrjevanje kompozitne mreže v AB-temelj oziroma AB-ploščo, za povezovanje oblog med dvema etažama ter za sidranje oblog. Povezava med sidri in oblogo je bila zagotovljena

s tem, da so bila sidra razdeljena na več pramen, ki so bila pahljačasto razprostrta v oblogo. Le v primeru sidranja v temeljno ploščo so bila sidra v AB-ploščo prilepljena z epoksidnim lepilom.

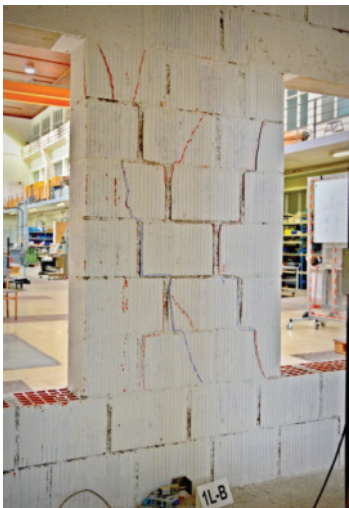
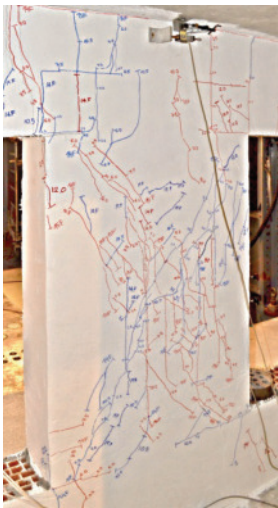
Preglednica 6 • Poškodbe medokenskega zidnega stola in rezultati optičnih meritev osnovnega in utrjenega preizkušanca v fazah, v katerih je prišlo do dosega maksimalne odpornosti posameznega preizkušanca (oznaka  $\Phi$  predstavlja zasuk spodnje etaže).

Med obema preiskavama večetažnega preizkušanca smo označevali vidne razpoke in opravljali meritve optičnega sistema za merjenje deformacij. V preglednici 6 je prikaza-

na primerjava markiranih razpok in posnetih največjih izmerjenih deformacij pri fazah, v katerih je bila dosežena maksimalna odpornost preizkušancev. Lokacije razpok se ujemajo z mesti, kjer so bile glavne deformacije največje.
