Konservatorsko-restavratorski posegi na stenskih poslikavah v cerkvi sv. Miklavža na Godešiču

Uvod

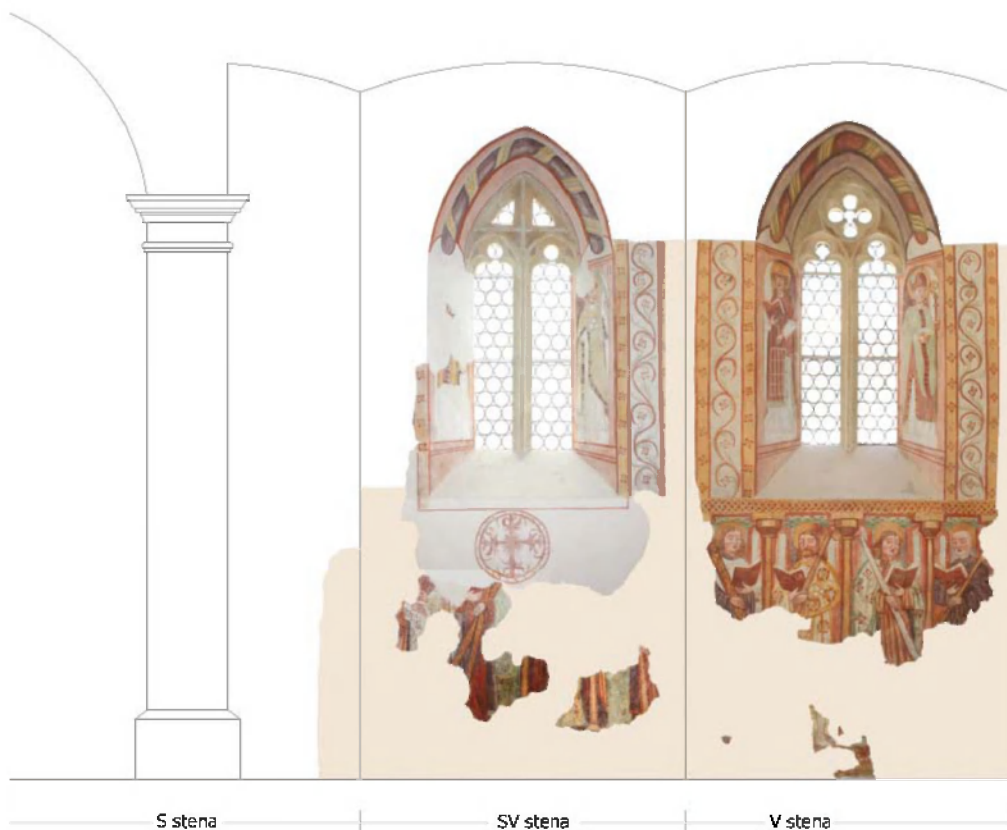
Izris ostenja prezbiterja z ohranjenimi in rekonstruiranimi poslikavami. (izdelal: Vid Klančar)

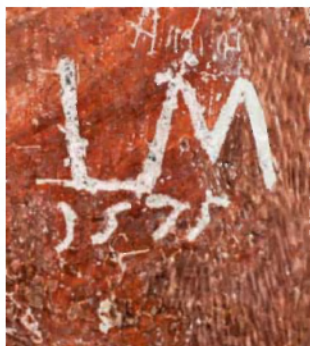
K poškodbam poslikav lahko štejemo tudi grafite, ki so bili s tankimi, ostrimi predmeti plitko vrezani v fresko. Večinoma gre za podpise, ponekod so poleg podpisov tudi letnice, zaradi katerih grafiti postanejo zgodovinsko zanimivi, saj so najstarejši iz 16.

Grafit s podpisom in letnico 1575.
(foto: Vid Klančar)

stoletja (npr. 1575), kar je kmalu po nastanku fresk. Zaradi svoje starosti in pričevalnosti tako poškodba postane predmet zaščite, kar je botrovalo odločitvi, da se grafitov ni odpravilo, ampak se jih je z ustrezno obdelavo in retušo poudarilo.

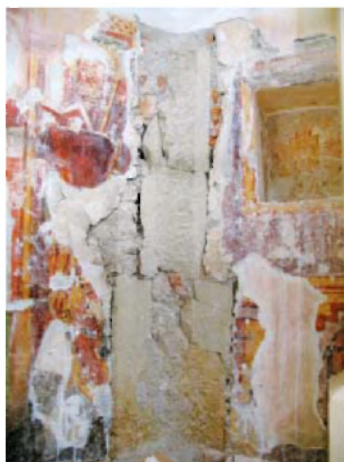
Stanje poslikav po odstranjevanju beležev in ometov kaže, da je bil velik del fresk uničen že med prezidavami prezbiterija.
(foto: Anita Klančar Kavčič)

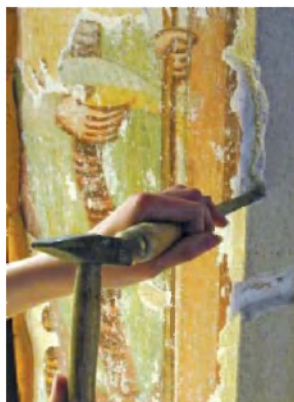
Sondiranje poslikav (foto: Anita Klančar Kavčič)

Da bi se ugotovilo obseg poslikav, se je pričelo s sondiranjem fresk. Ugotovilo se je, da so poslikave Jerneja iz Loke ohranjene tudi na okenskih špaletah in ob njih, del neodkritih poslikav je bil najden na južni in severovzhodni steni prezbiterija.

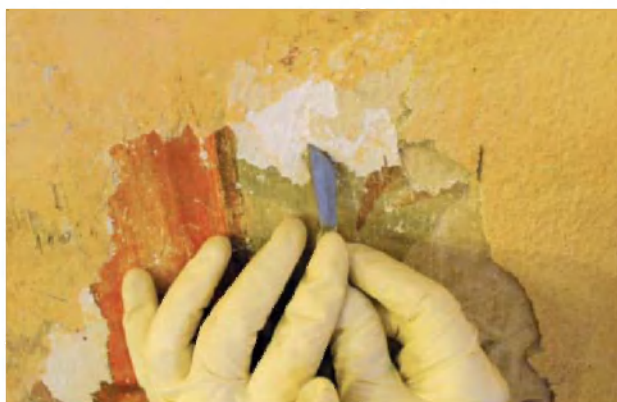
Velik del poslikav, predvsem v spodnjem delu stene, je »visel« v zraku. Ometi so bili v veliki meri podmehurjeni, odmaknjeni od stene, in bi že ob manjšem pritisku skupaj z

Odstranjevanje sige, mikroinjektiranje, kitanje s fino apneno malto na mestih, kjer je omet odpadel.

barvno plastjo odpadli od stene. Na teh mestih je bilo odkrivanje zelo oteženo. Najprej je bilo treba preventivno utrditi omete. To se je izvajalo izmenično – s ponavljajočim se injektiranjem podmehurjenih delov ter kitanjem manjkajočih delov ometa. Vmes je bilo treba čakati, da se apnena injektirna masa in masa za kitanje posušita, šele nato se je lahko nadaljevalo z delom. Ta del restavratorskega postopka je bil naporen in obsežen, kljub temu, da na zunaj ni bilo vidnih rezultatov. Pokitani deli so bili zaključeni s fino apneno malto, ki se nivojsko prilagaja originalni poslikavi. Šele ko so bili ometi in poslikava utrjeni, se je lahko nadaljevalo z odkrivanjem poslikav. Poslikave so bile prekrte z več plastmi beležev, ponekod pa tudi z ometom, ki ga je bilo treba odstraniti. Poslikava je bila mestoma prekrita s solmi in sigo. Siga je čez poslikavo naredila belkasto kopreno, ki je bila zelo težko odstranljiva. Na nekaterih mestih smo jo le stanjšali, tanko plast pa pustili, ker bi sicer poškodovali originalno poslikavo.

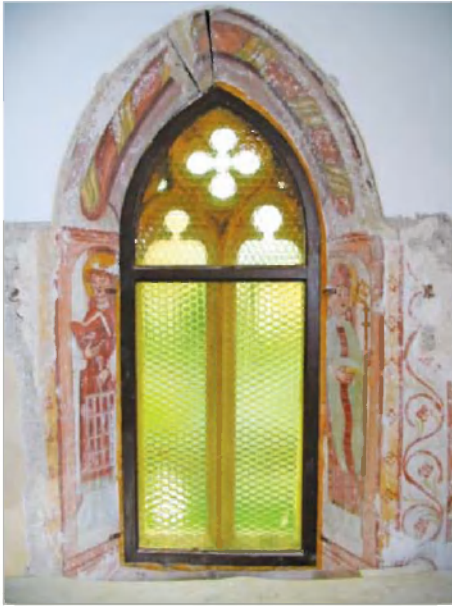
Gotsko okno pred in po menjavi zasteklitve. (foto: Anita Klančar Kavčič)

Med restavriranjem je bila odstranjena neustrezna zasteklitev gotskih oken. Nova zasteklitev z okroglimi barvnimi stekelci je dober posnetek izvirne gotske zasteklitve, ki daje lepšo in ustrežnejšo svetlobo tudi gotskim freskam. Delo je izvedla restavratorka Nuška Dolenc Kambič. Restavrirani so bili tudi poškodovani kamniti elementi v gotskih oknih, delo je opravil restavrador Tomaž Furlan.

Posledica menjave zasteklitve so bili nekateri restavratorski postopki, kot je odstranjevanje purpena, ki se je zažrl v poslikave, odkrivanje fresk, ki so bile prej skrite za steklom, ter reševanje poškodb, ki so nastale z vstavljanjem prejšnjih stekel.

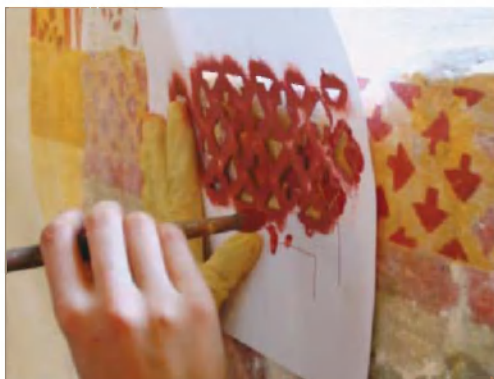
Rekonstrukcija poslikav. (foto: Anita Klančar Kavčič)

Retuša je bila izvedena v načinu črtkanja. S tem se lahko, gledano od blizu, originalno poslikavo razlikuje od retuše. Retuširalo se je s pigmenti, za vezivo se je ponekod uporabljalo mešanico primala v vodi (5 % akrilna emulzija), na drugih mestih pa amonijev kazeinat. Retuša se je izvajala le na mestih, kjer je bila poslikava predvidljiva. Manjše rekonstrukcije se je izvedlo na obrazih apostolov, naslikani arhitekturi ob apostolih, na delno manjkajočih rokah apostolov, knjigah, ki jih držijo apostoli, ter šabloniziranih vzorcih okoli apostolov. Večje rekonstrukcije poslikave se je izvedlo le na dekorativnem cvetličnem pasu okoli okenskih špalet, kjer je bilo nadaljevanje manjkajoče poslikave predvidljivo, s tem so podobe ohranjenih poslikav bolj celovite.

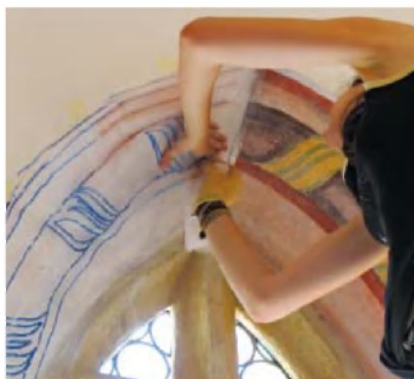
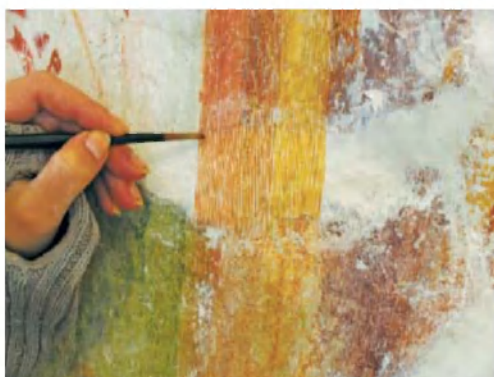
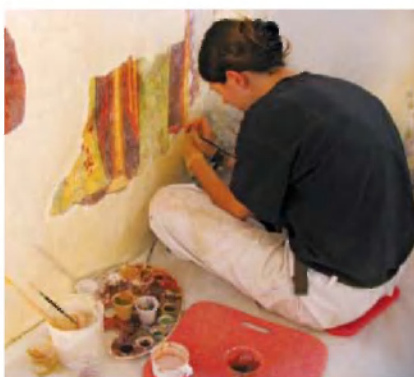
Retuširanje poslikav. (foto: Anita Klančar Kavčič)

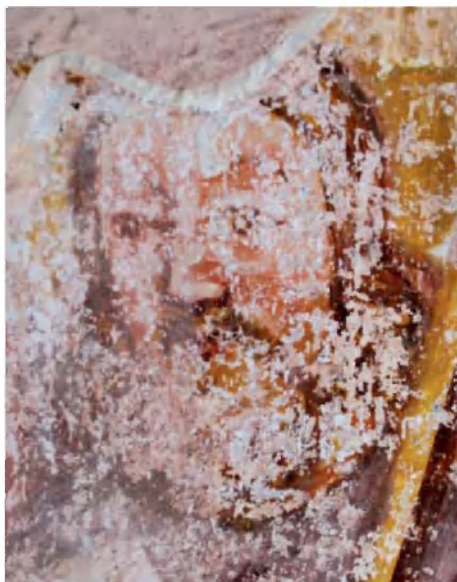
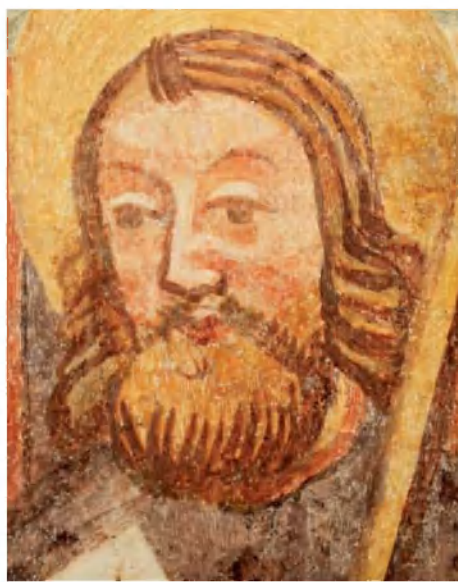
Detajl poslikave pred in po posegu. (foto: Anita Klančar Kavčič)

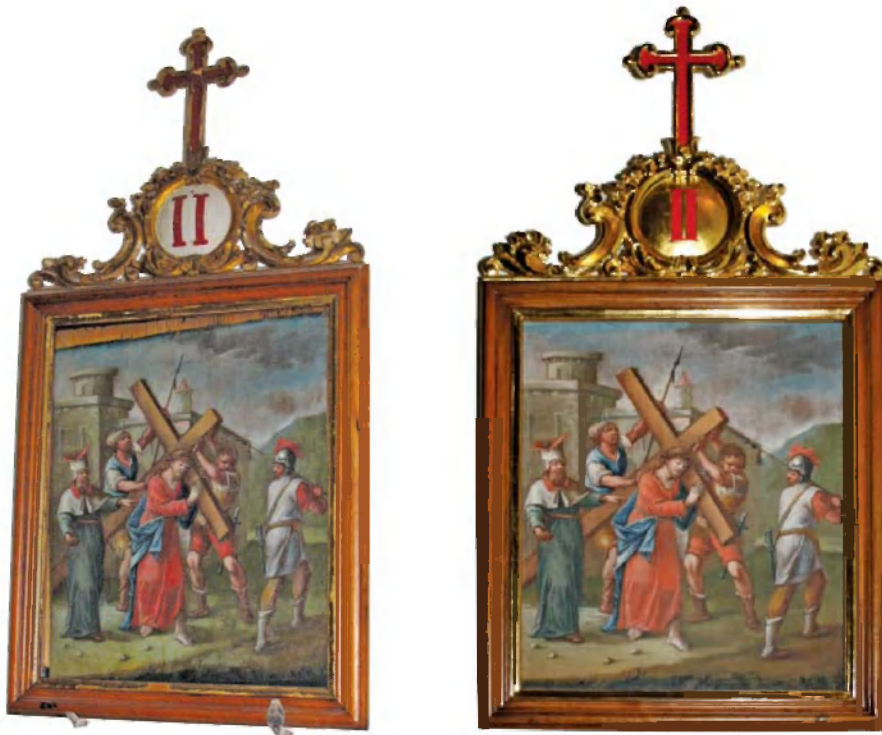
Postaja križevega pota pred in po posegu. (foto: Vid Klančar)

Pohvalno je, da je pobuda za obnovo fresk prišla iz vrst vaščanov, ki so projekt zastavili celovito in poleg fresk izpeljali še obnovo oltarjev in križevega pota. Ta je delo podobarja Gašperja Götzla, iz leta 1836. Platna krasijo bogato izrezljani leseni okvirji. Lesene in pozlačene okvirje je restavrirala ekipa Podobarstva Kavčič iz Sentjošta, platna pa Anita Klančar Kavčič. Oltarje restavrirajo sodelavci družbe Kalman d. o. o. iz Ljubljane in bodo dokončani v letu 2009.
