Most na Soči

Gradbeni izvidi in najdbe

**Settlement Structures
and Small Finds**

**ŽELEZNODOBNO NASELJE MOST NA SOČI. GRADBENI IZVIDI IN NAJDVE
THE IRON AGE SETTLEMENT AT MOST NA SOČI. SETTLEMENT
STRUCTURES AND SMALL FINDS**

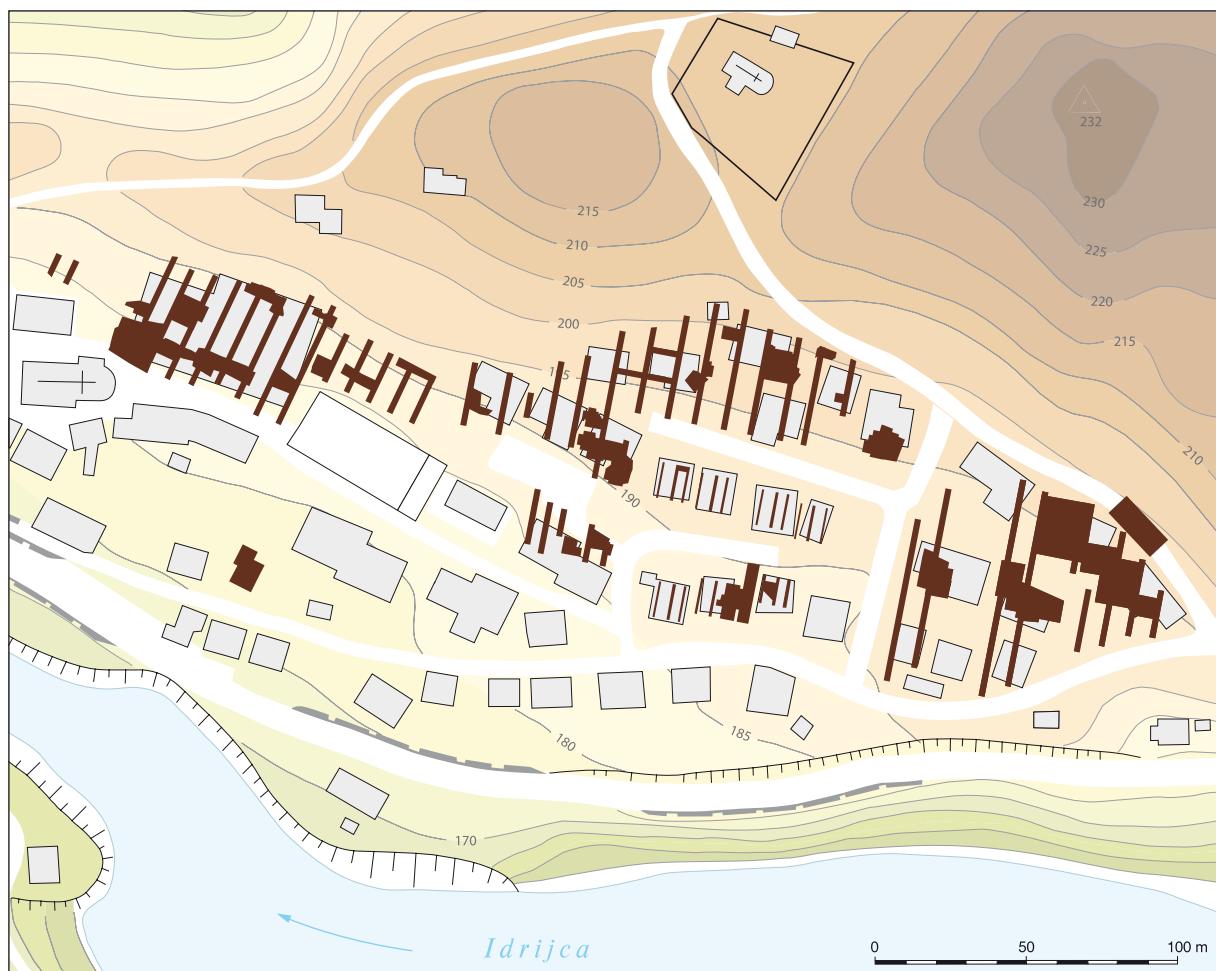
Sl. 19: Most na Soči. Območje Merišče z vrisanimi sondami in izkopnimi površinami. M. = 1:2500.
Fig. 19: Most na Soči. Area of Merišče with marked trenches and excavation units. Scale = 1:2500.

Območje, ki ga je med letoma 1971 in 1984 zaščitno raziskal Goriški muzej, se razteza na prostrani terasi vzhodno od starega vaškega jedra. Predel nosi ledinsko ime Merišče (*sl. 19*). Teraso sestavlja morensko gradivo in fluvioglacialni prod, ki sta ga nanesli Idrijca in Soča. Nižje proti vodi so tla iz apnenčaste

The area that the Goriški muzej investigated between 1971 and 1984 covers the vast terrace known as Merišče located east of the old centre of the village (*Fig. 19*). The natural deposits of the terrace are composed of moraine till and fluvioglacial gravel deposited by the Rivers Idrijca and Soča. Lower down, towards the current water level,

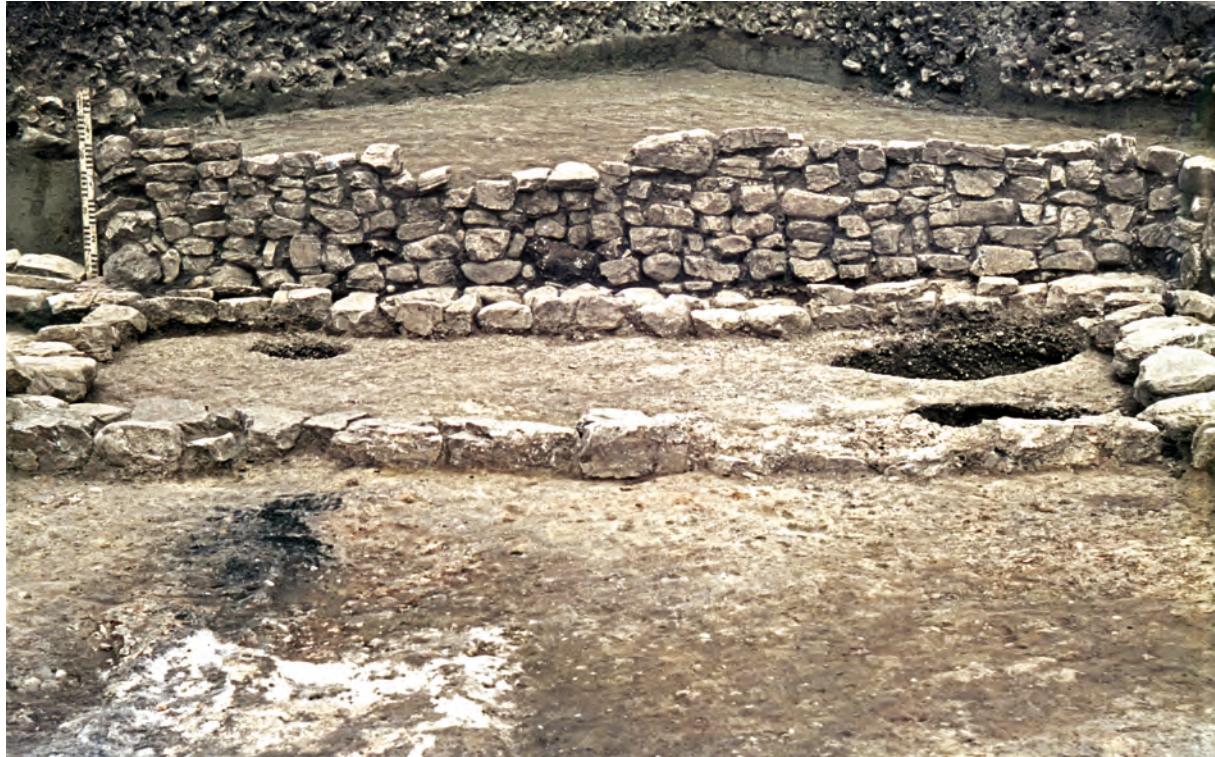
Sl. 24: Hiša 1. Severovzhodni drenažni zid.
Fig. 24: House 1. Northeast drainage wall.

Drainage: The house was protected with drainage in the shape of a drywall built between the foundations of the house and the three walls of the construction pit; the fourth side of the house did not need such protection. The drainage of the northeast wall survived best, but only in the length of 3.75 m that remained in use in the second-phase house. This wall (between 0.22 and 0.28 m thick) was constructed of small and flat unworked stones and rare cobbles, arranged in irregular courses and also vertically stacked into irregular columns, interconnected with larger oblong stones (Fig. 24). Particular care was paid to constructing the interior face, while the exterior face was less straight. The spaces between the stones were filled with beaten earth, the space between the drywall and the wall of the pit was backfilled. The two walls were touching in the central part, while they were separated by a roughly 10 cm wide gap elsewhere. The drainage wall was slightly inclined, with a 14 cm deviation from the vertical position at the top. It survived to the height of up to 0.62 m, which is probably close to the original depth of the construction pit (Fig. 25).

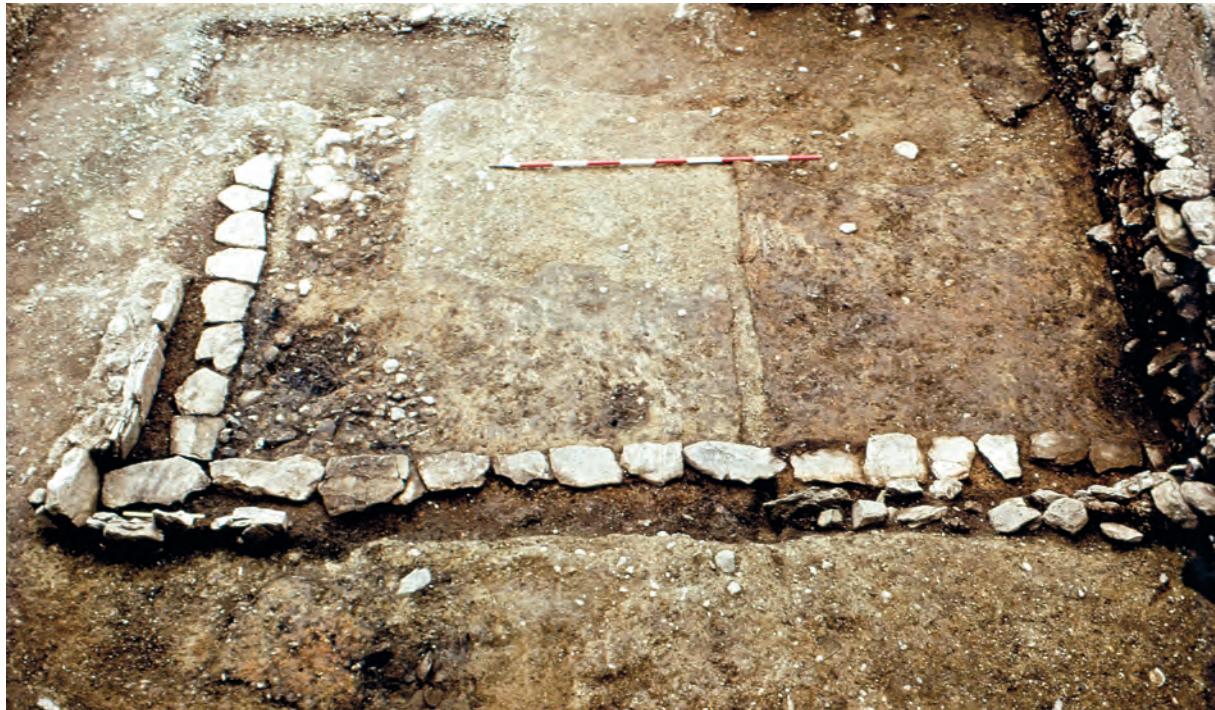
*Sl. 31: Hiša 2. Gradbena faza 2; pogled s severovzhoda.
Fig. 31: House 2. Construction Phase 2; view from the northeast.*

Foundations: They were laid onto the levelled natural deposit and composed of variously sized flat unworked stones (Volčje limestone) (*Fig. 31*). The northeast foundations were unearthed in the length of 5.20 m. They were laid in a single course of at least fifteen irregularly shaped slabs (the last one not completely unearthed). The slabs formed a roughly even bedding surface, with up to 5 cm of difference in height. The southeast foundations survived in the length of 2.20 m and consisted of altogether nine unworked slabs (eight if excluding the corner stone

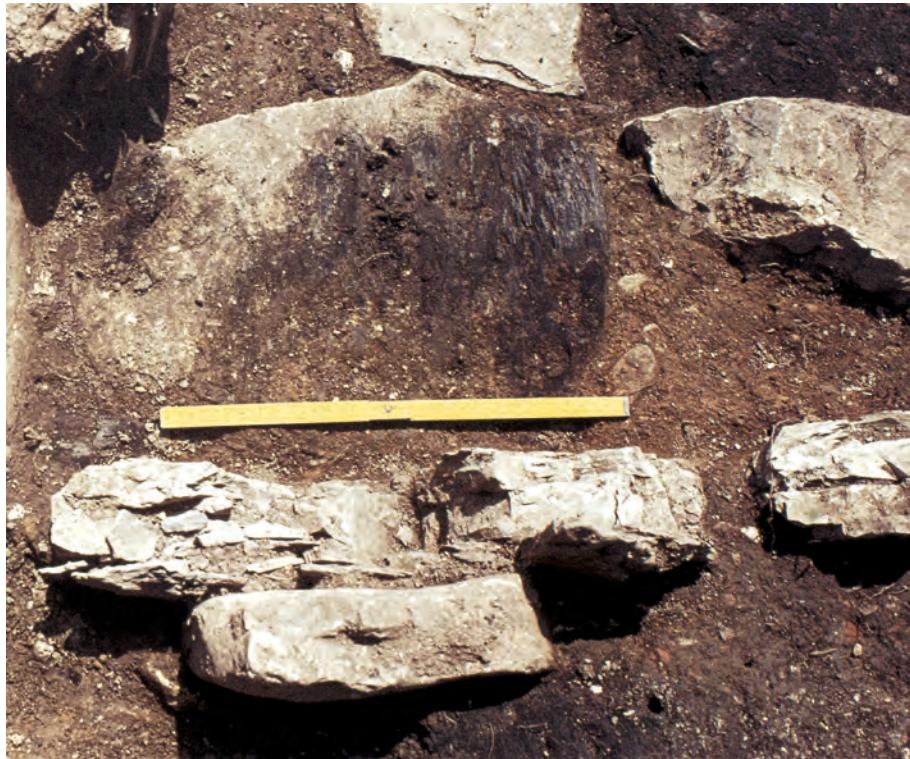
Sl. 33: Hiša 2. Gradbena faza 2. Ostanki zoglenelega temeljnega praga v vzhodnem vogalu hiše.
Fig. 33: House 2. Construction Phase 2. Remains of a charred sleeper beam in the east corner of the house.

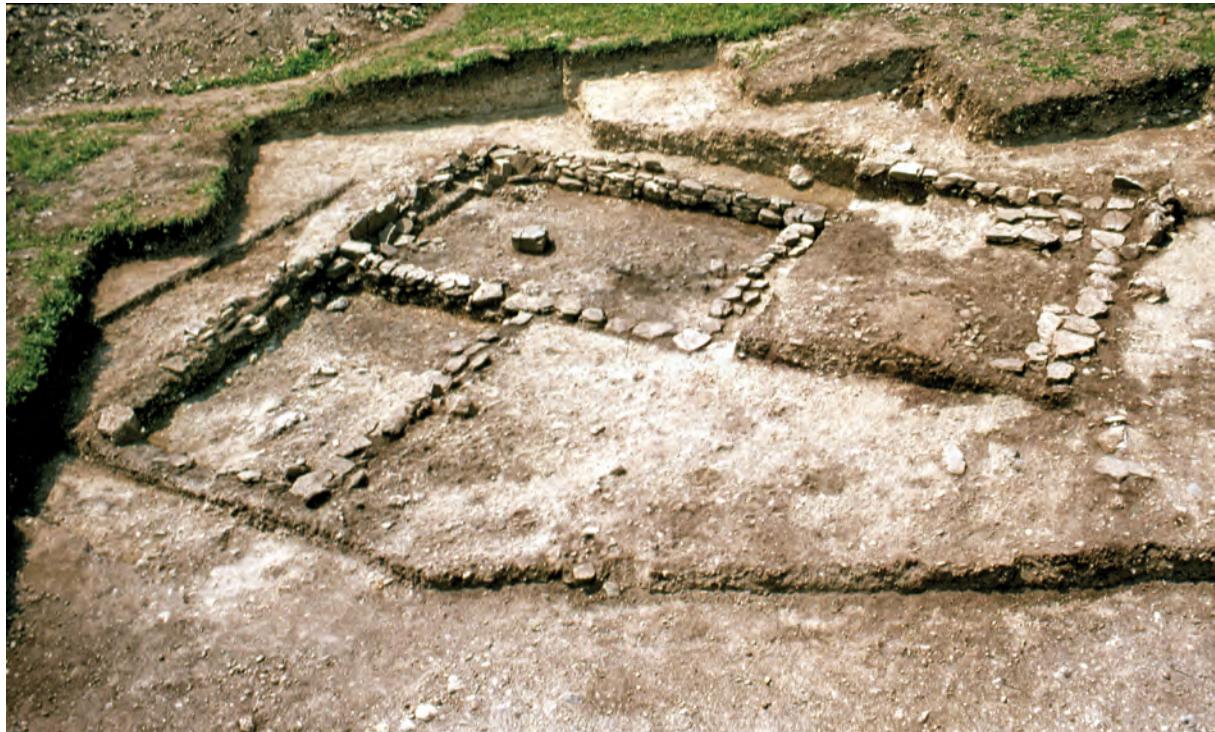
*Sl. 35: Hiša 3. Gradbena faza 1(levo), gradbena faza 2 (desno); pogled z vzhoda.
Fig. 35: House 3. Construction Phase 1(left), Construction Phase 2 (right); view from the east.*

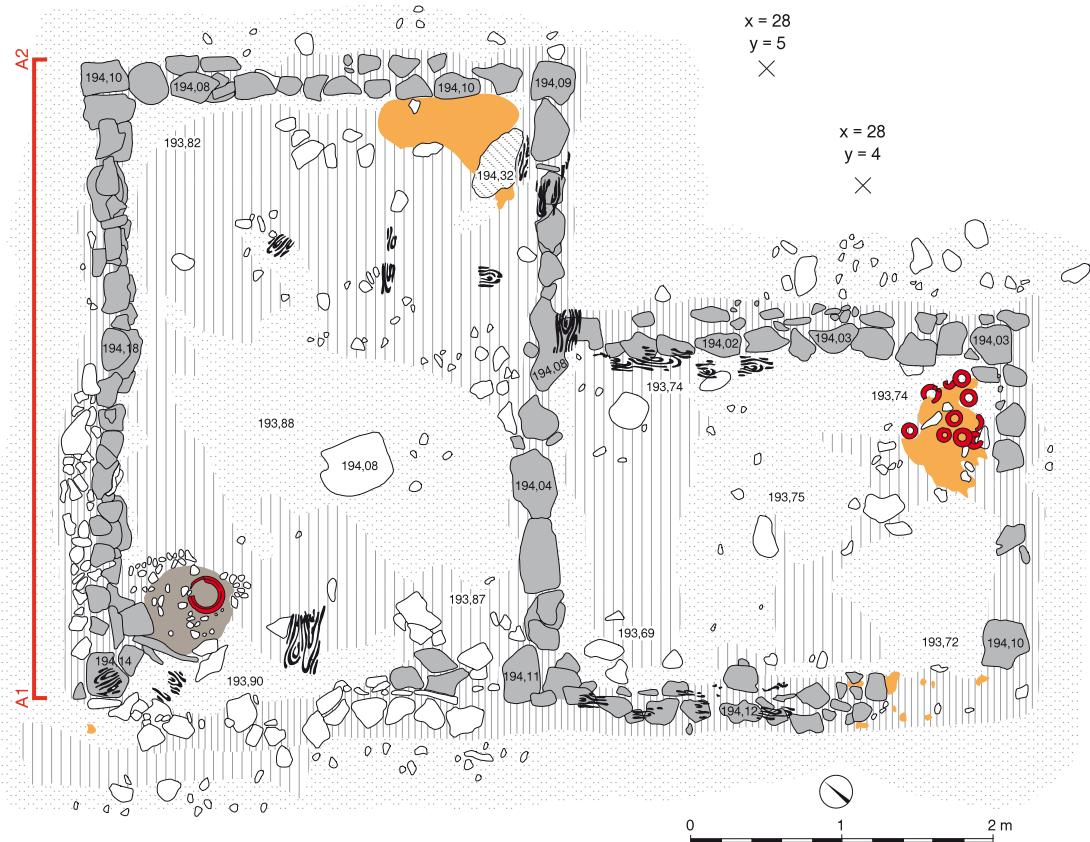
Sl. 36: Hiša 3. Tloris gradbene faze 1. M. = 1:50.

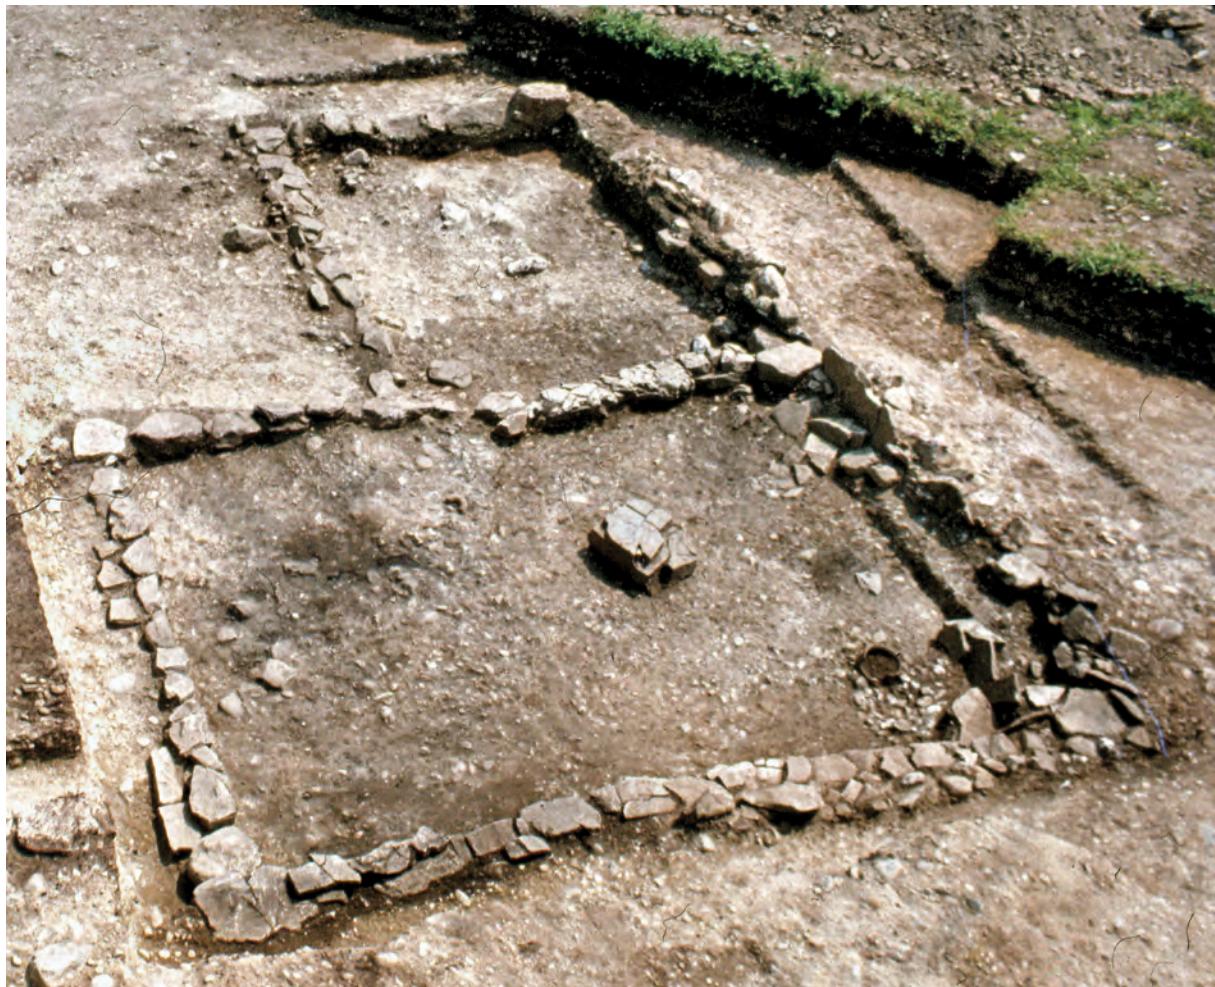
Sl. 37: Hiša 3. Gradbena faza 1; pogled s severa.
Fig. 37: House 3. Construction Phase 1; view from the north.

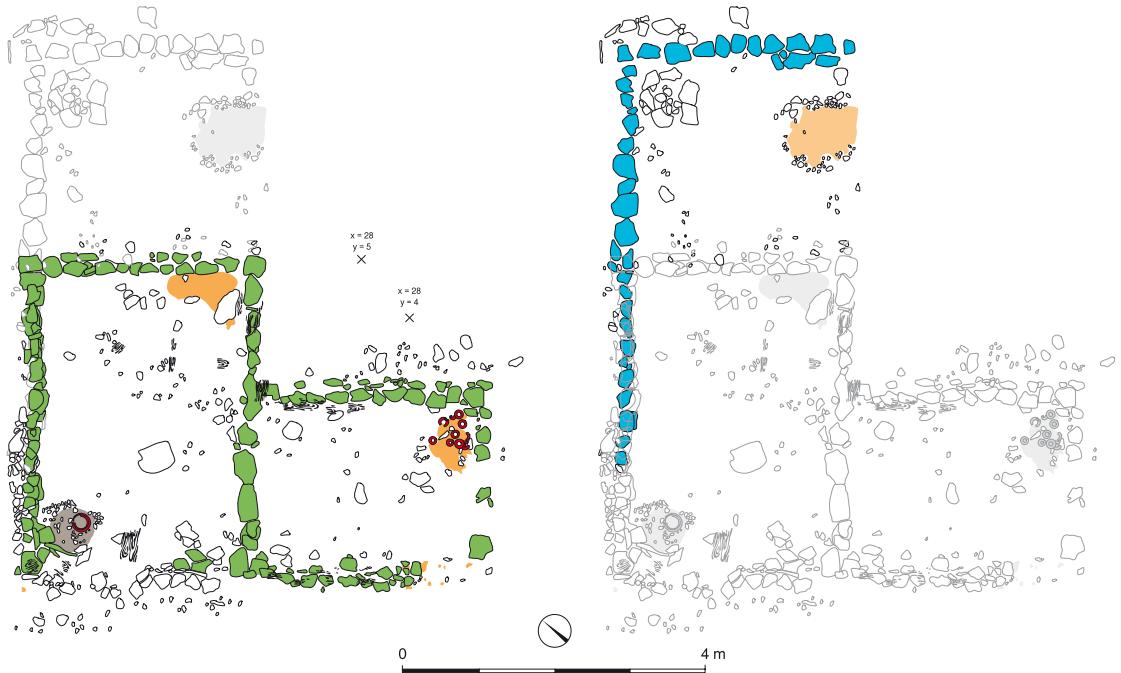
Sl. 44: Hiša 3. A: gradbena faza 1; B: gradbena faza 2. M. = 1:100.

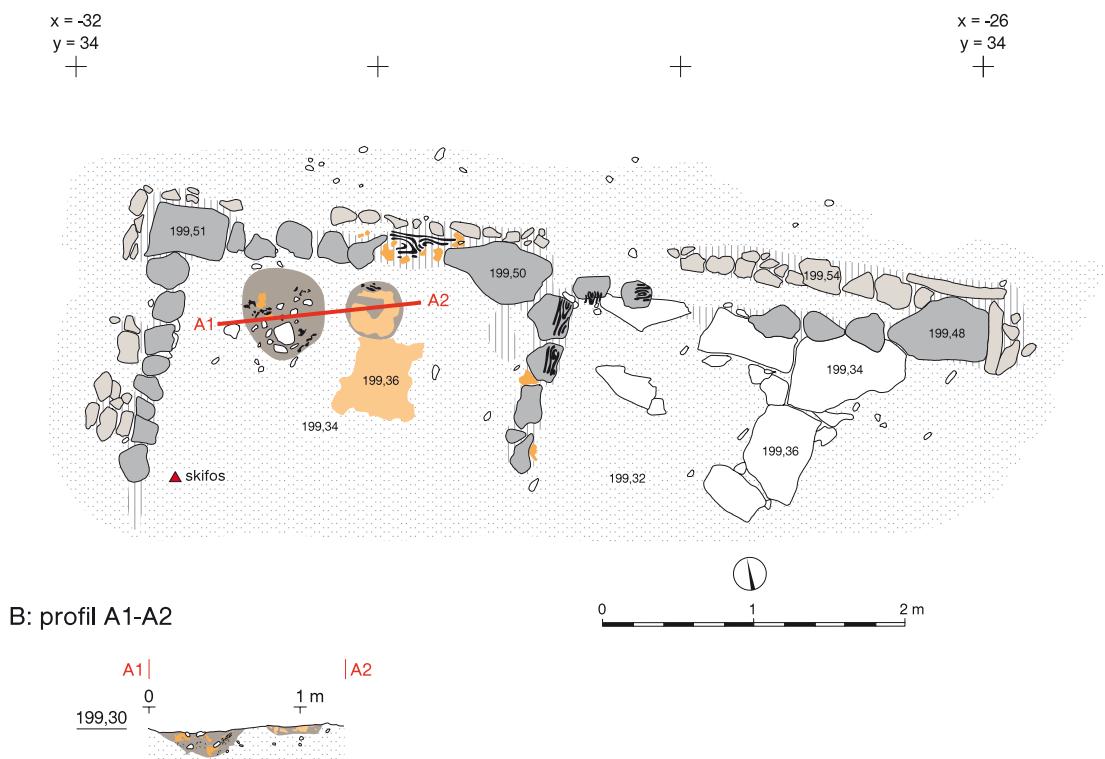
Sl. 50: Hiša 5. Tloris. M. = 1:50.
Fig. 50: House 5. Ground plan. Scale = 1:50.

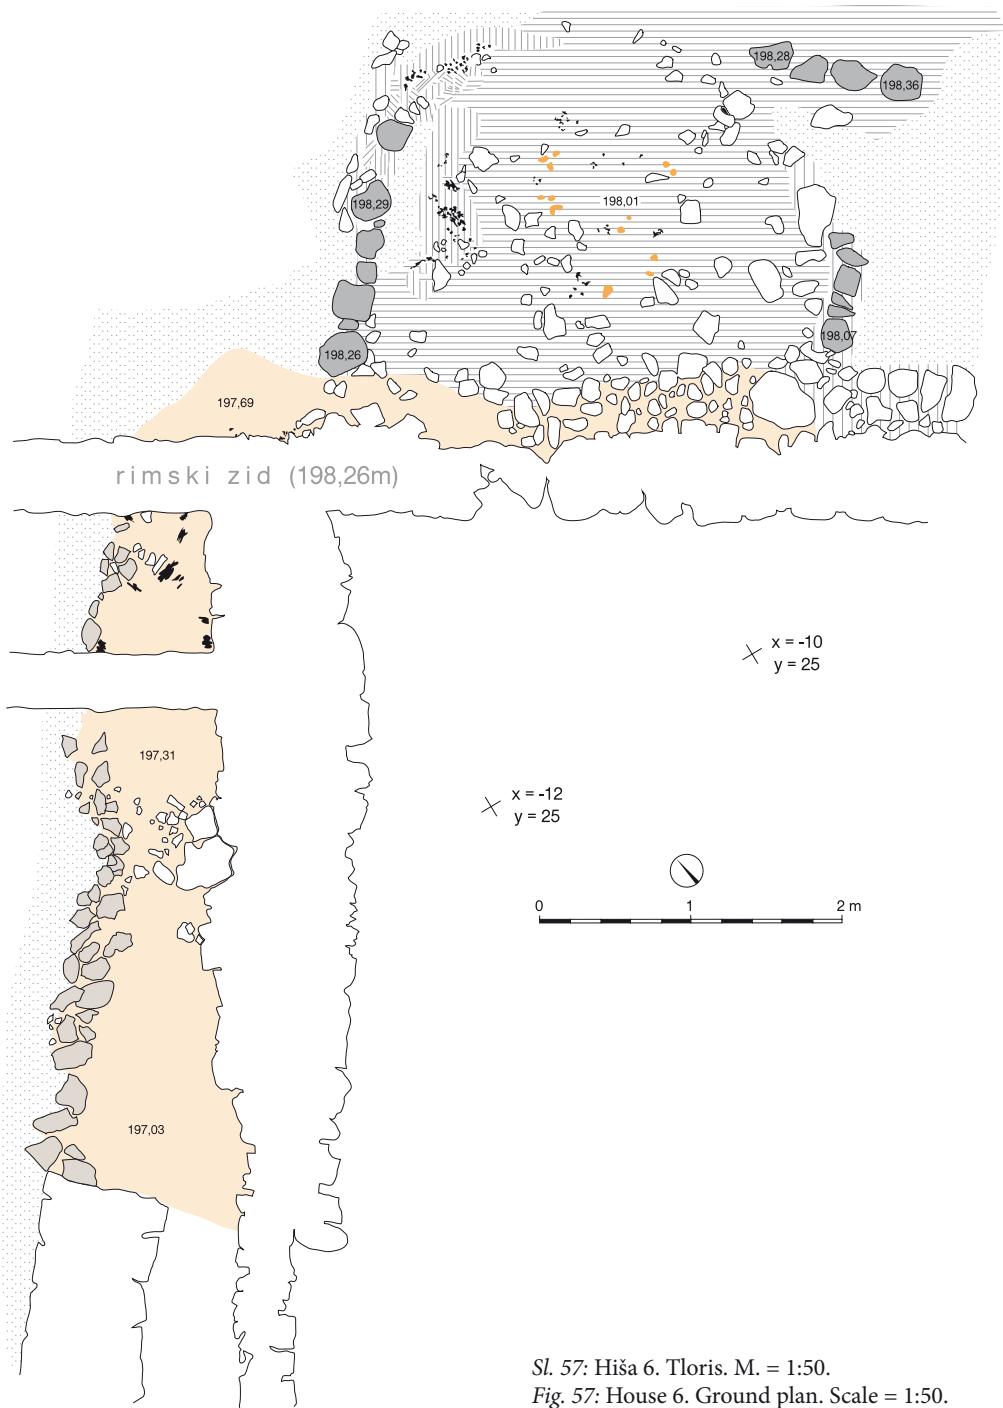
Sl. 57: Hiša 6. Tloris. M. = 1:50.

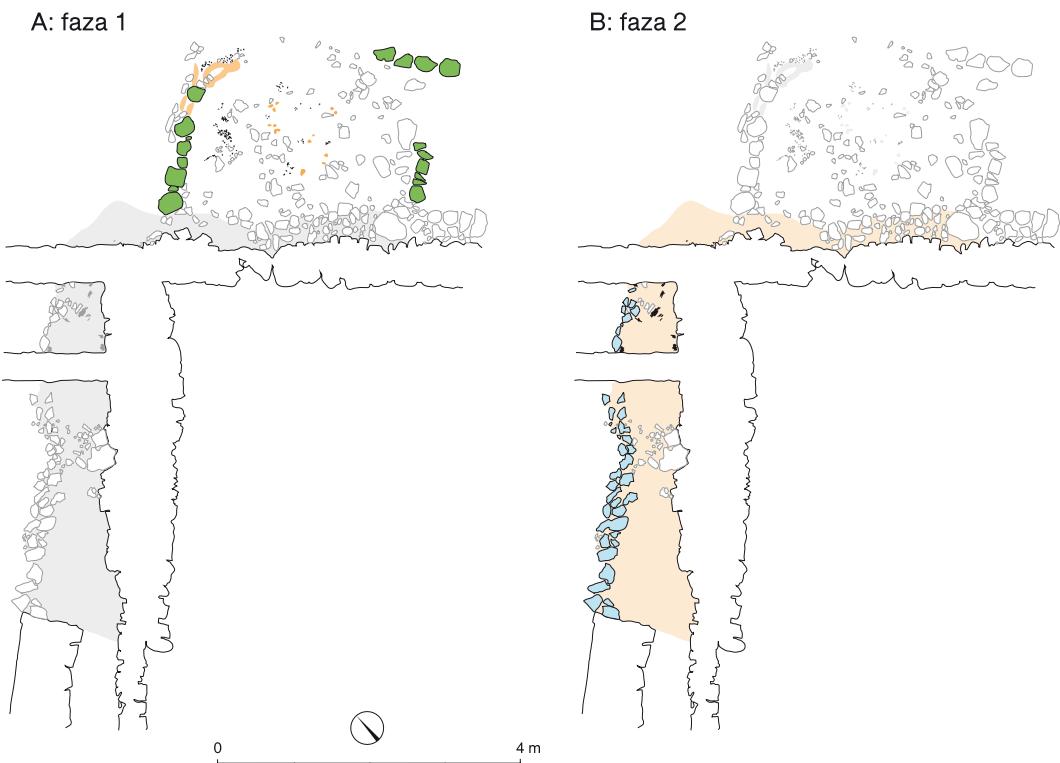
Sl. 58: Hiša 6. A: gradbena faza 1; B: gradbena faza 2. M. = 1:100.

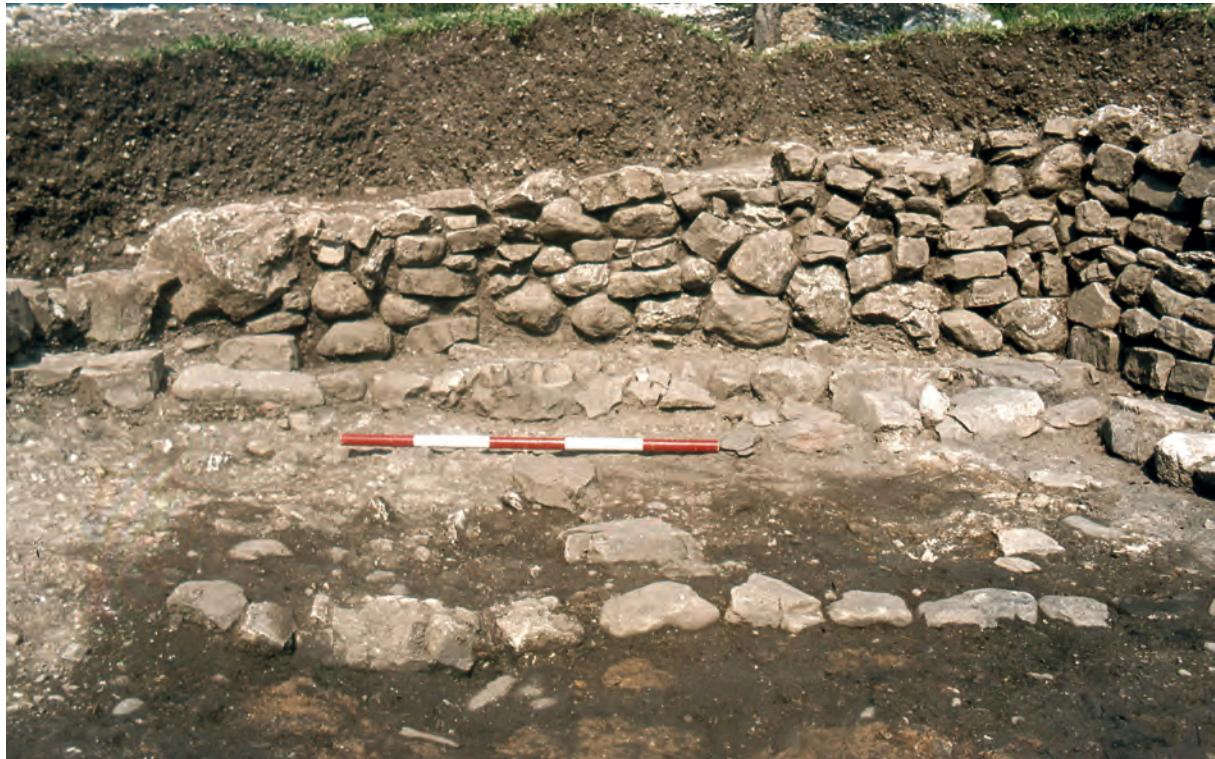
Sl. 68: Hiša 8. Severozahodni drenažni zid.

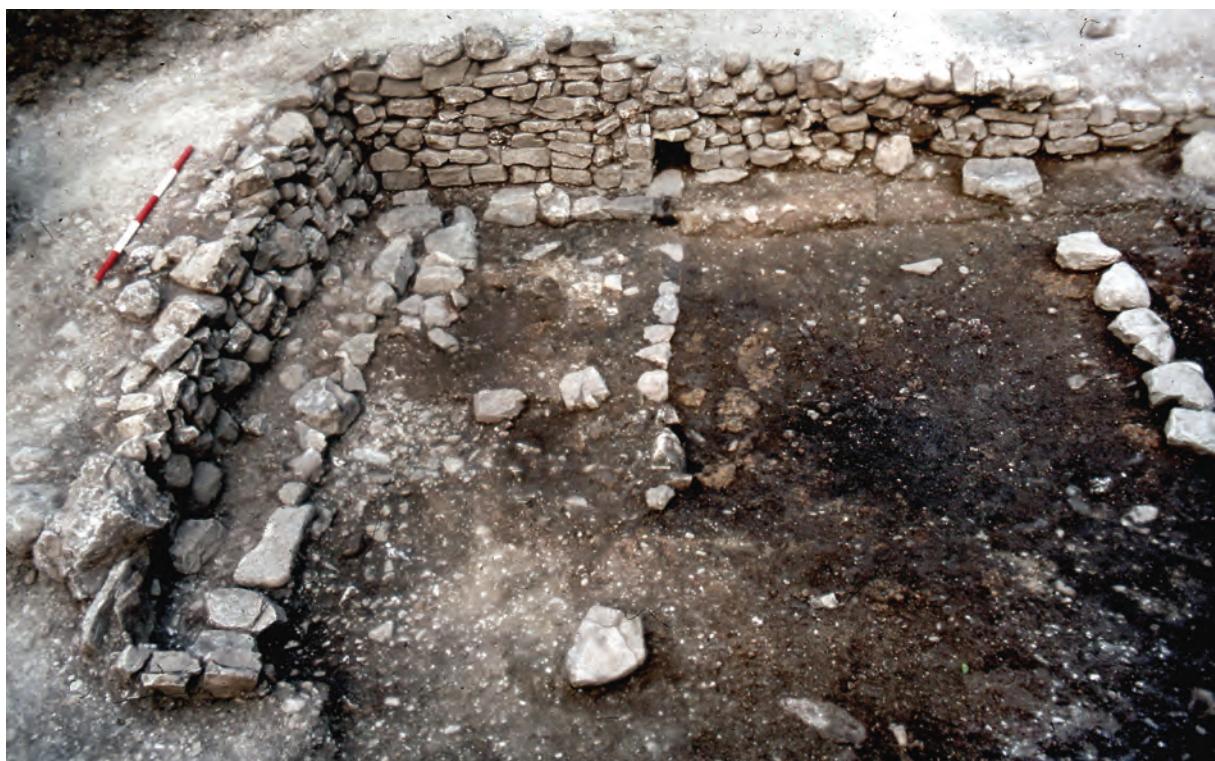
Sl. 70: Hiša 8. Gradbena faza 2; pogled z jugozahoda.
Fig. 70: House 8. Construction Phase 2; view from the southwest.

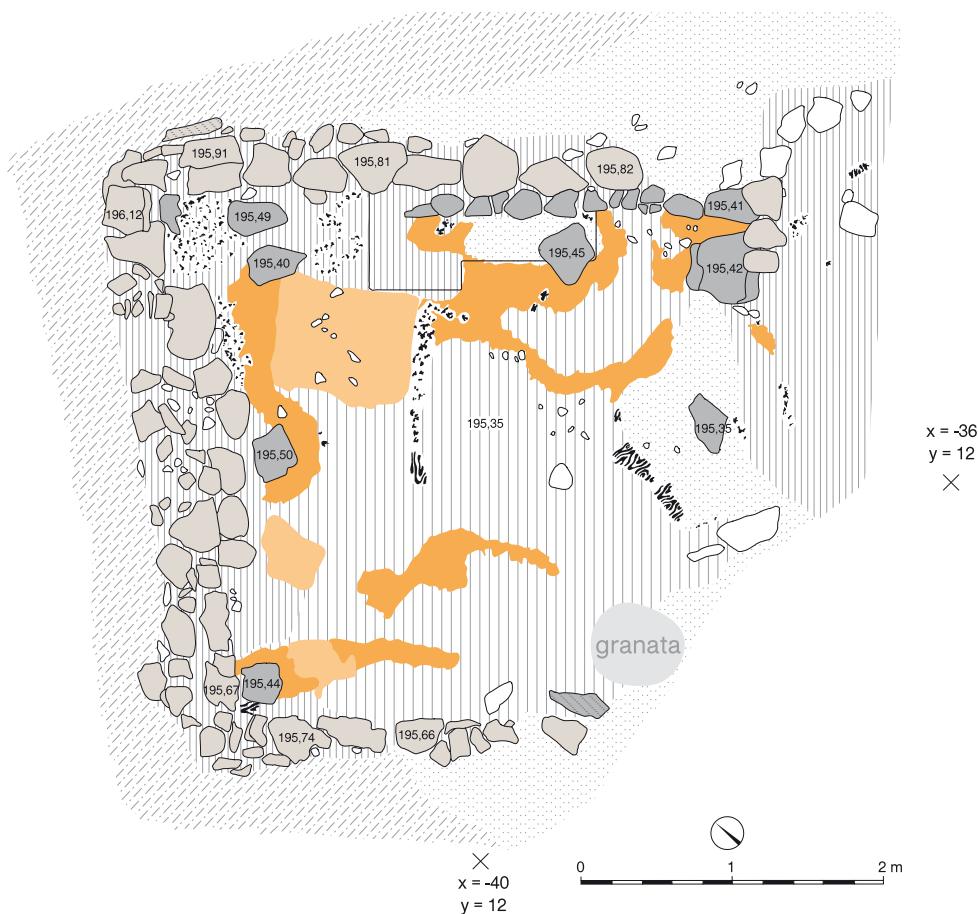
Sl. 73: Hiša 10. Tloris. M. = 1:50.
Fig. 73: House 10. Ground plan. Scale = 1:50.

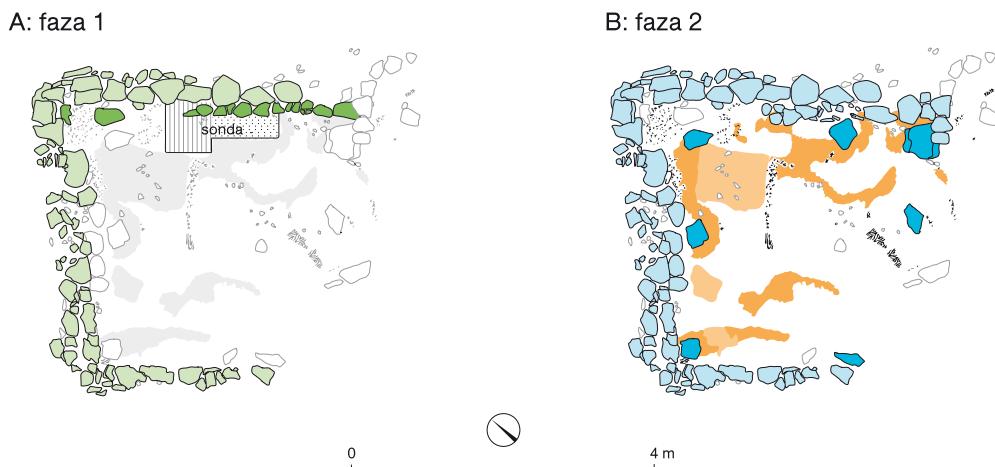
Sl. 74: Hiša 10. A: gradbena faza 1; B: gradbena faza 2. M. = 1:100.
Fig. 74: House 10. A: Construction Phase 1; B: Construction Phase 2. Scale = 1:100.

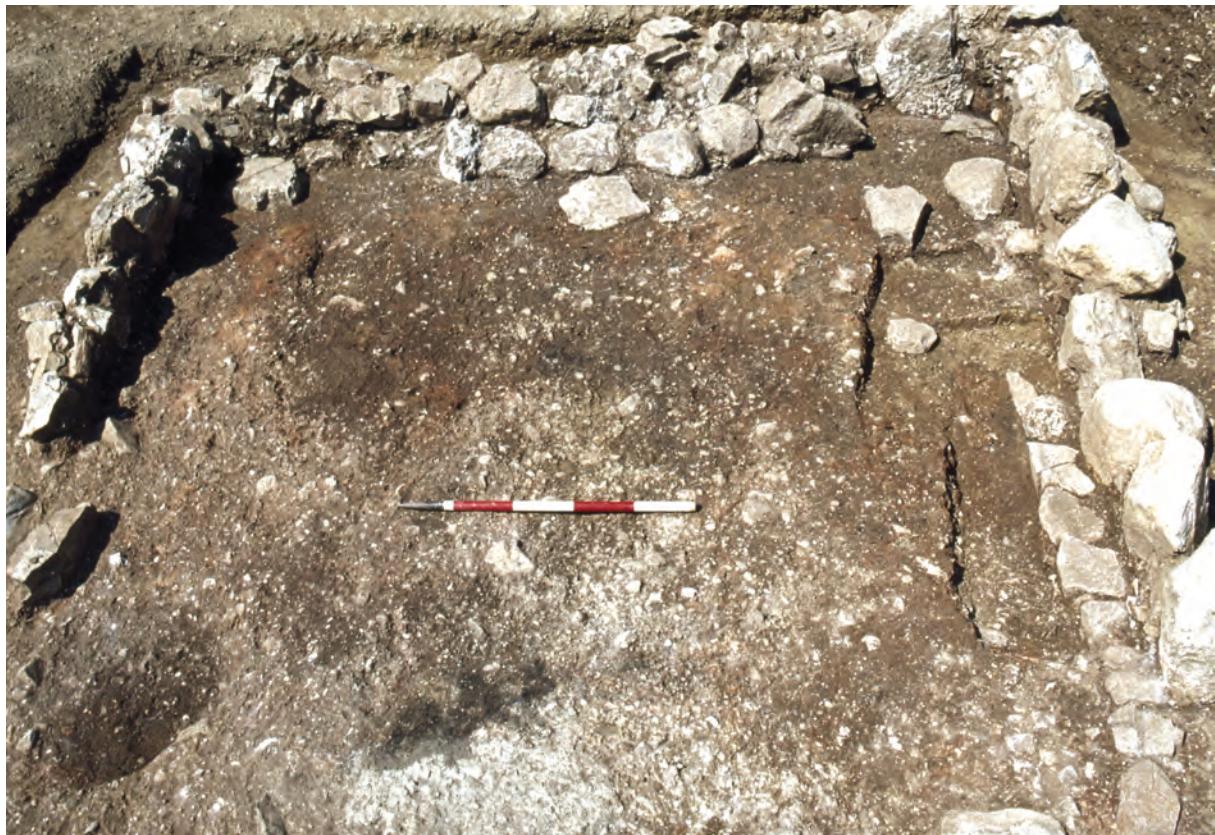
Sl. 76: Hiša 10. Pogled z jugovzhoda.
Fig. 76: House 10. View from the southeast.

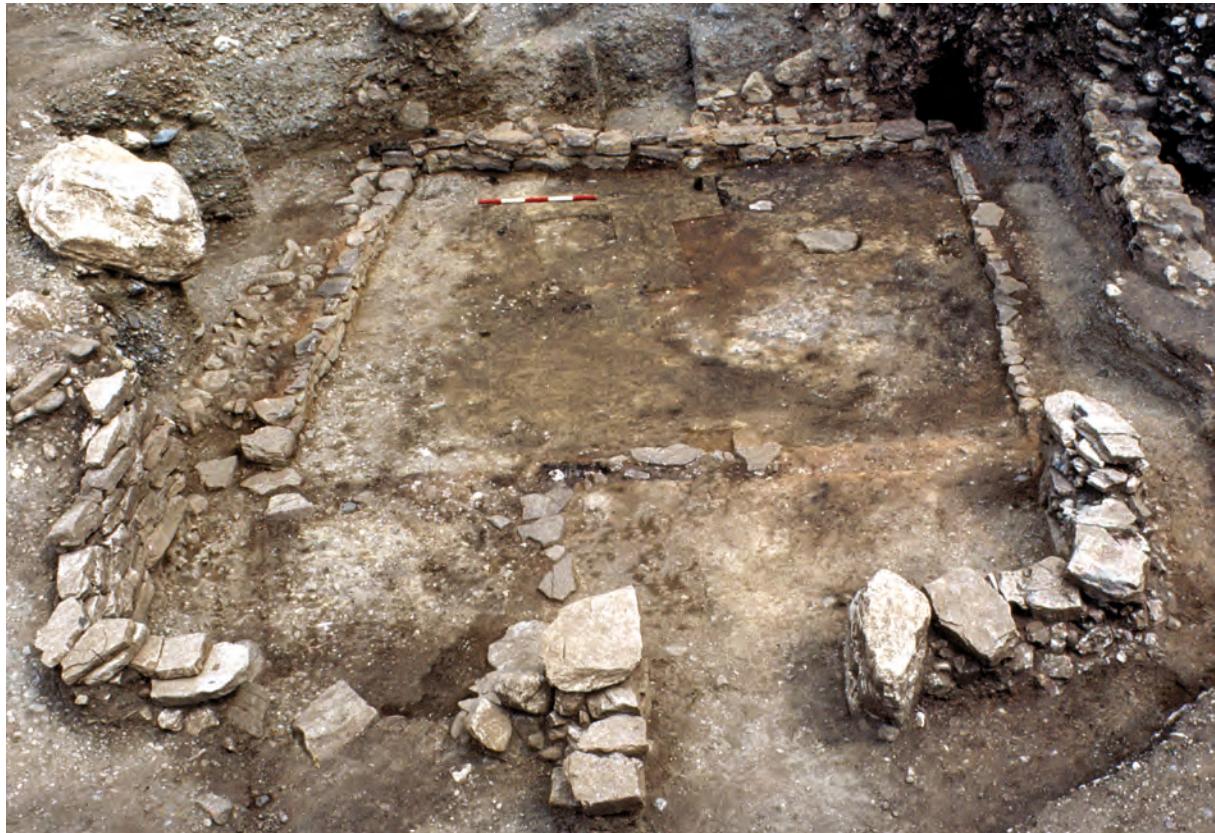
Sl. 79: Hiša 11. Pogled z jugozahoda.
Fig. 79: House 11. View from the southwest.

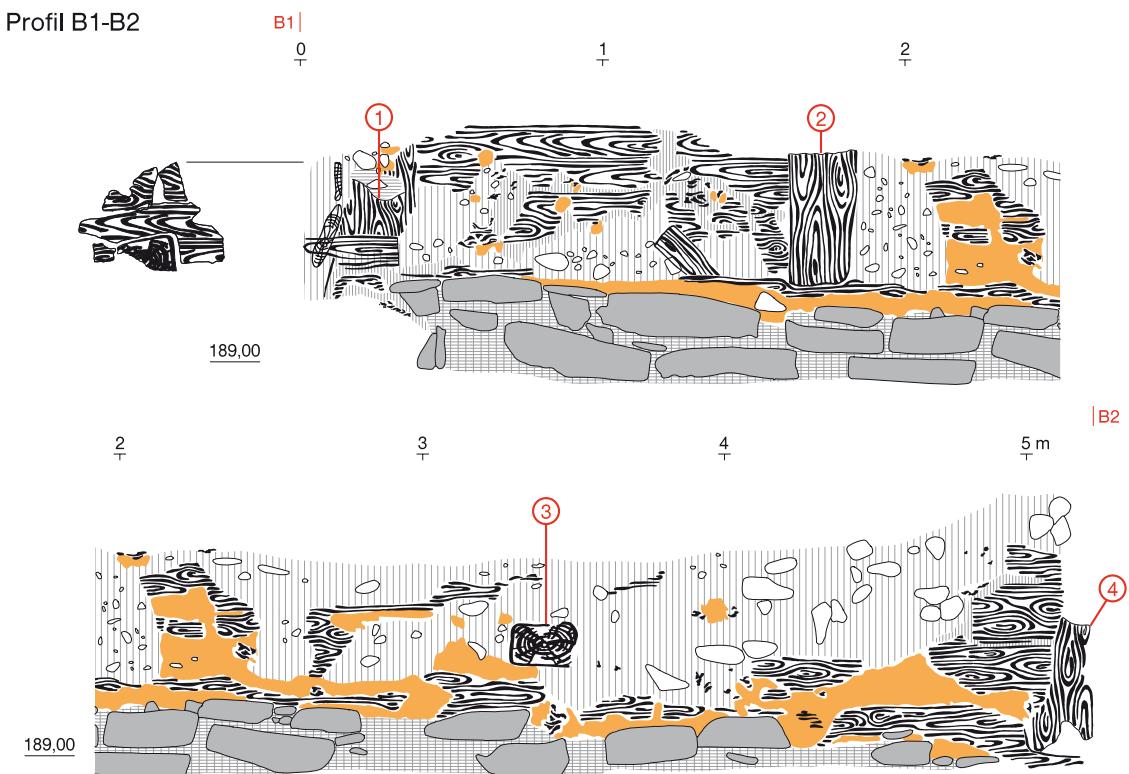
Sl. 83: Hiša 11. Profil severovzhodne stene. M. = 1:25.
Fig. 83: House 11. Cross section of the northeast wall. Scale = 1:25.

Wooden walls: The northeast wall was well preserved in the lower part and thus revealed its construction (Figs. 80C, 83). The wooden wall stood on 0.25 to 0.32 m high foundations with the upper surface covered with a layer of loam to provide a levelled bedding; the loam was red burnt in fire. The charred sleeper beam (5.40 x 0.26 x 0.10 m) of oak wood did not survive as a whole, but did reveal important construction details. One of these is a 15 cm deep and oblique mortise for the post in the east corner (Post 4 – Figs. 83, 84), carved with

The exterior side of the posts revealed the remains of a charred lining made of up to 6 cm thick boards. Two boards (Figs. 83, 86) survived between the north corner Post 1 and the adjacent intermediary Post 2. The section between Posts 2 and 3 was almost completely destroyed, with only few fragments remaining. Three boards were found *in situ* in the east corner (Figs. 83, 84) and reached

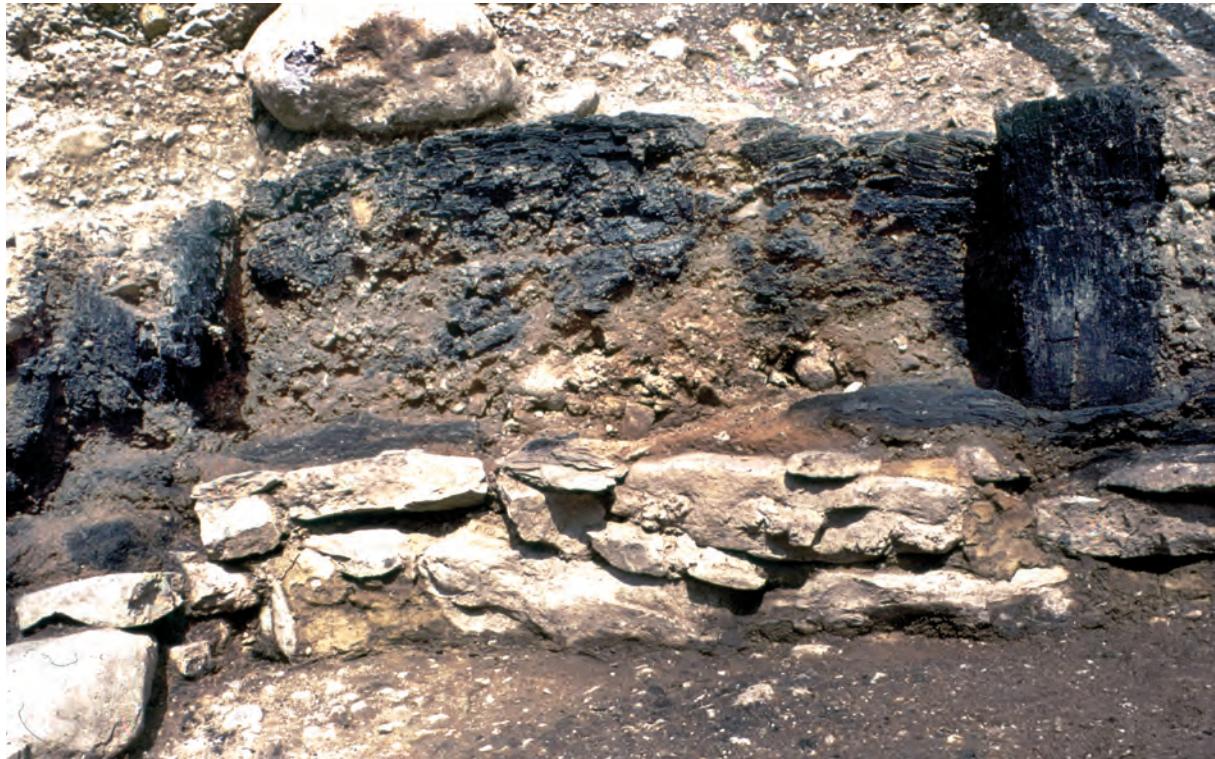
Sl. 86: Hiša 11. Plohi v severovzhodni steni hiše (med sohami 1 in 2).
Fig. 86: House 11. Boards of the northeast wall of the house (between Posts 1 and 2).

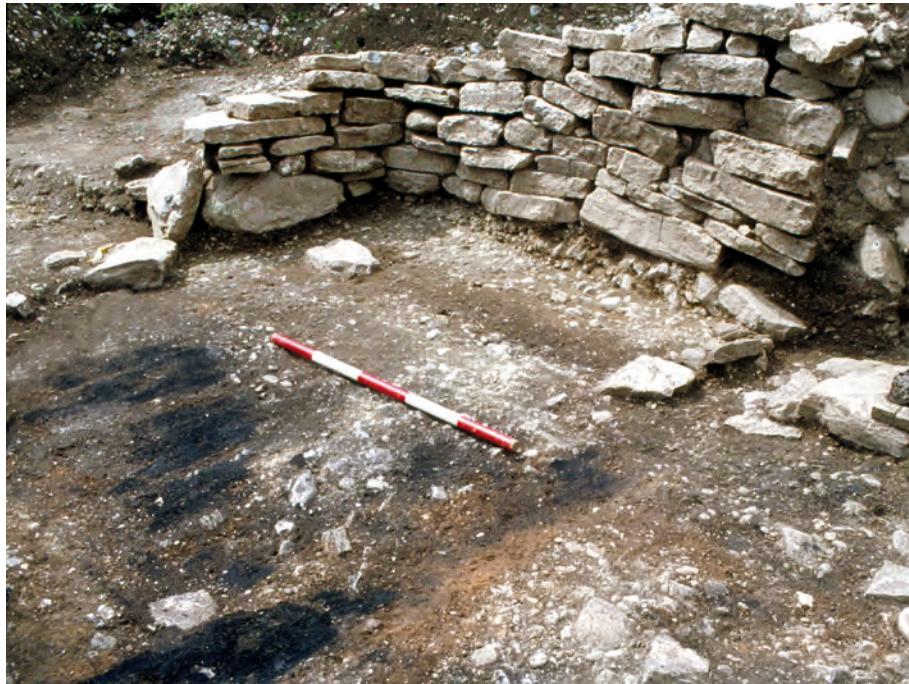
Sl. 92: Hiša 11. Vogalne plošče in ostanki zoglenelega poda v zahodni polovici preddverja; pogled z vzhoda.
Fig. 92: House 11. Corner slabs and charred remains of the floor in the west part of the entrance area; view from the east.

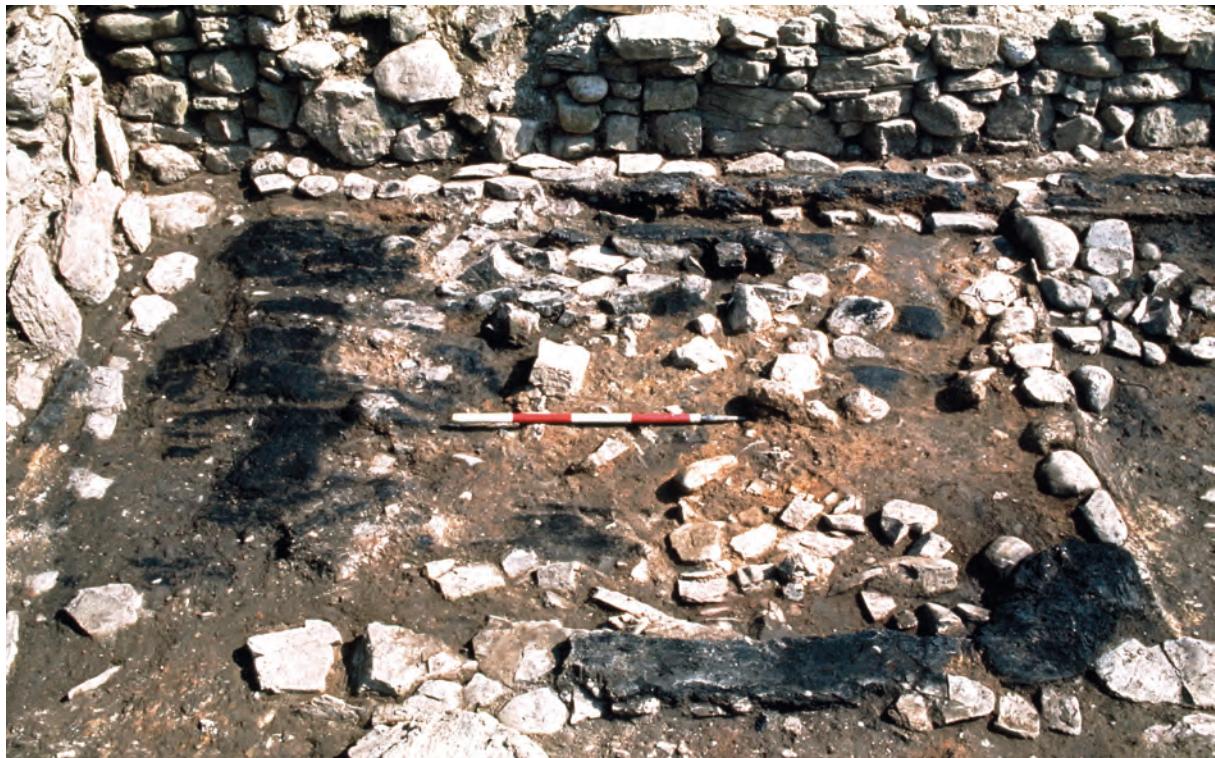
Sl. 108: Hiša 15. Gradbena faza 2, ostanki zoglenelega lesa v zahodnem prostoru hiše; pogled z juga.
Fig. 108: House 15. Construction Phase 2, remains of charred wood in the west room; view from the south.

In the southern corner of the west room, a 1.4 m long piece of a sleeper beam was lying on the stones of the south foundations and beside it a mass of charred wood that consisted of individual pieces with different orientations. It is the remains of the construction elements of the west partition and south walls that intersected on this spot. These included the remains of a post and a board, the latter lying on a transverse beam; it could only have fallen onto the beam from the south wall. Based on the small piece of charred wood recovered on the exterior side of the south wall, the sleeper beam of the west partition wall projected from the line of the south foundations. A

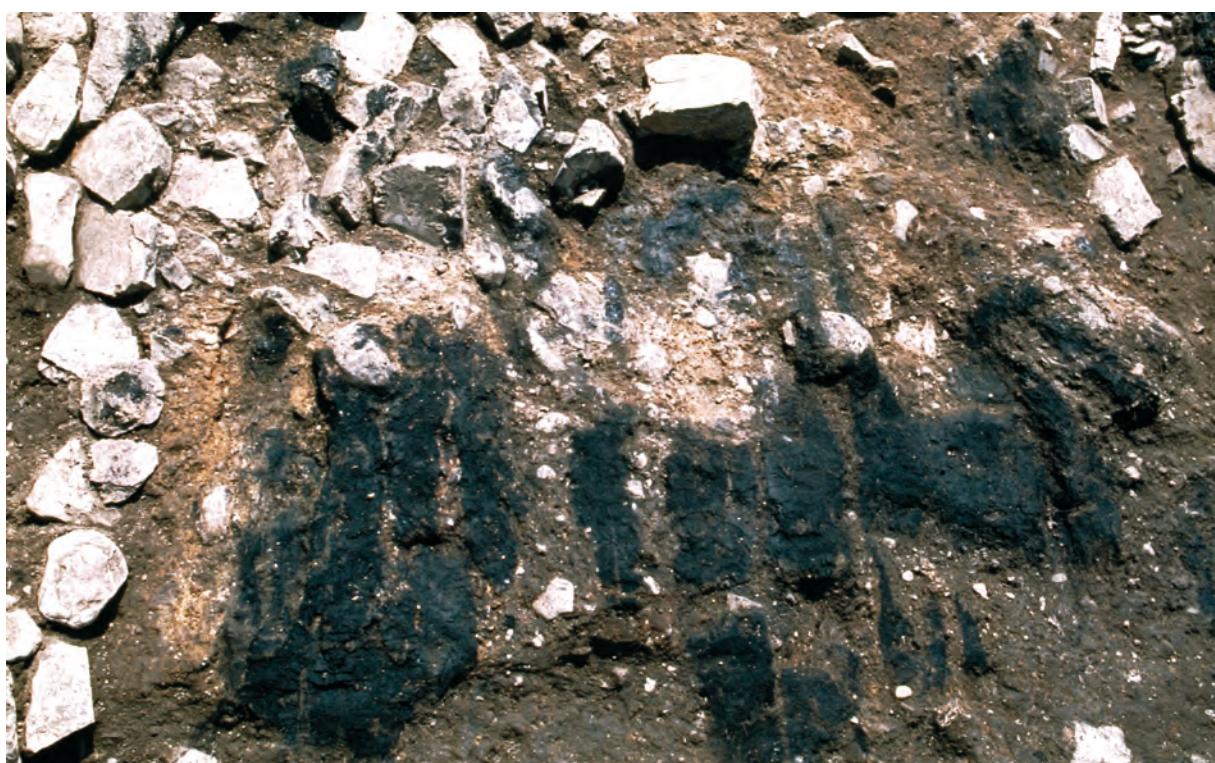
Sl. 109: Hiša 15. Gradbena faza 2, ostanki zoglenelega lesa v zahodnem prostoru hiše; pogled z zahoda.
Fig. 109: House 15. Construction Phase 2, remains of charred wood in the west room; view from the west.

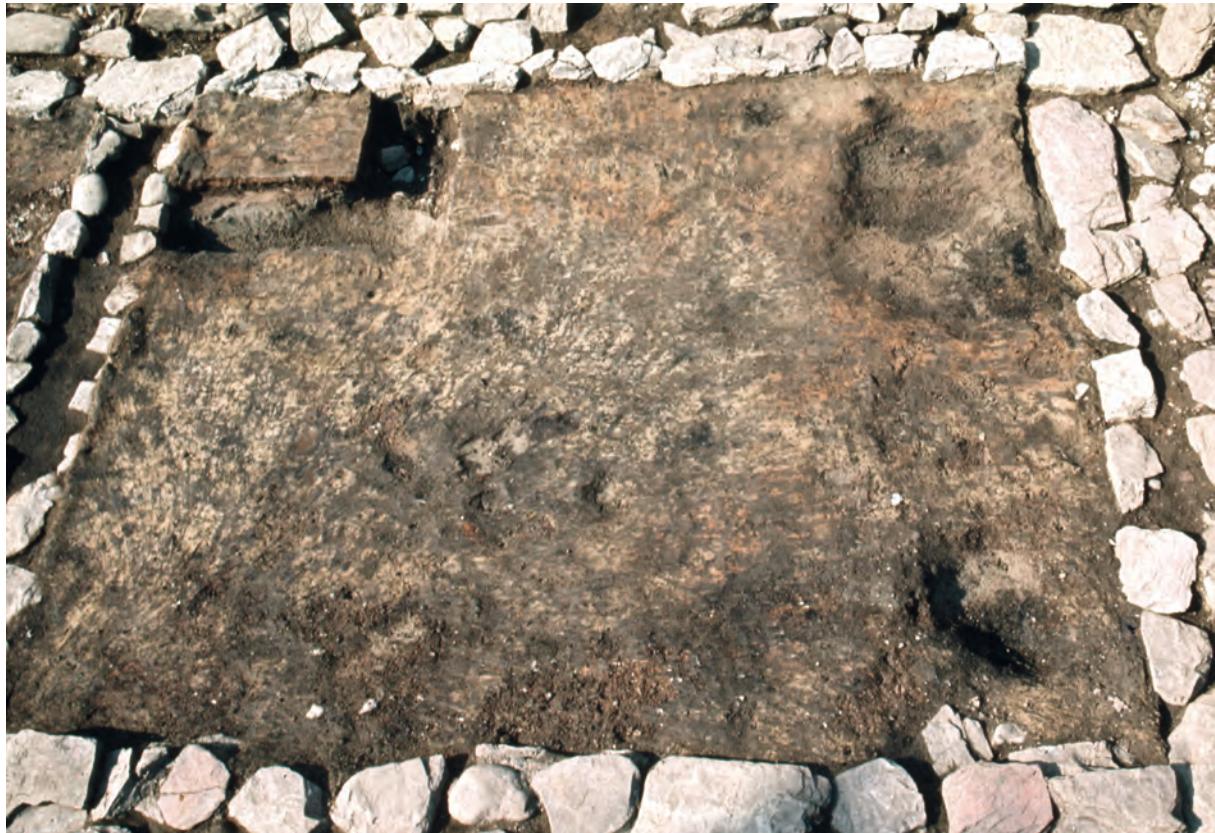
Sl. 112: Hiša 15. Gradbena faza 2, vzhodni prostor po odstranitvi ruševin; pogled z juga.
Fig. 112: House 15. Construction Phase 2, east room after removing the debris; view from the south.
