Most na Soči

Gradbeni izvidi in najdbe

**Settlement Structures
and Small Finds**

**ŽELEZNODOBNO NASELJE MOST NA SOČI. GRADBENI IZVIDI IN NAJDVE
THE IRON AGE SETTLEMENT AT MOST NA SOČI. SETTLEMENT
STRUCTURES AND SMALL FINDS**

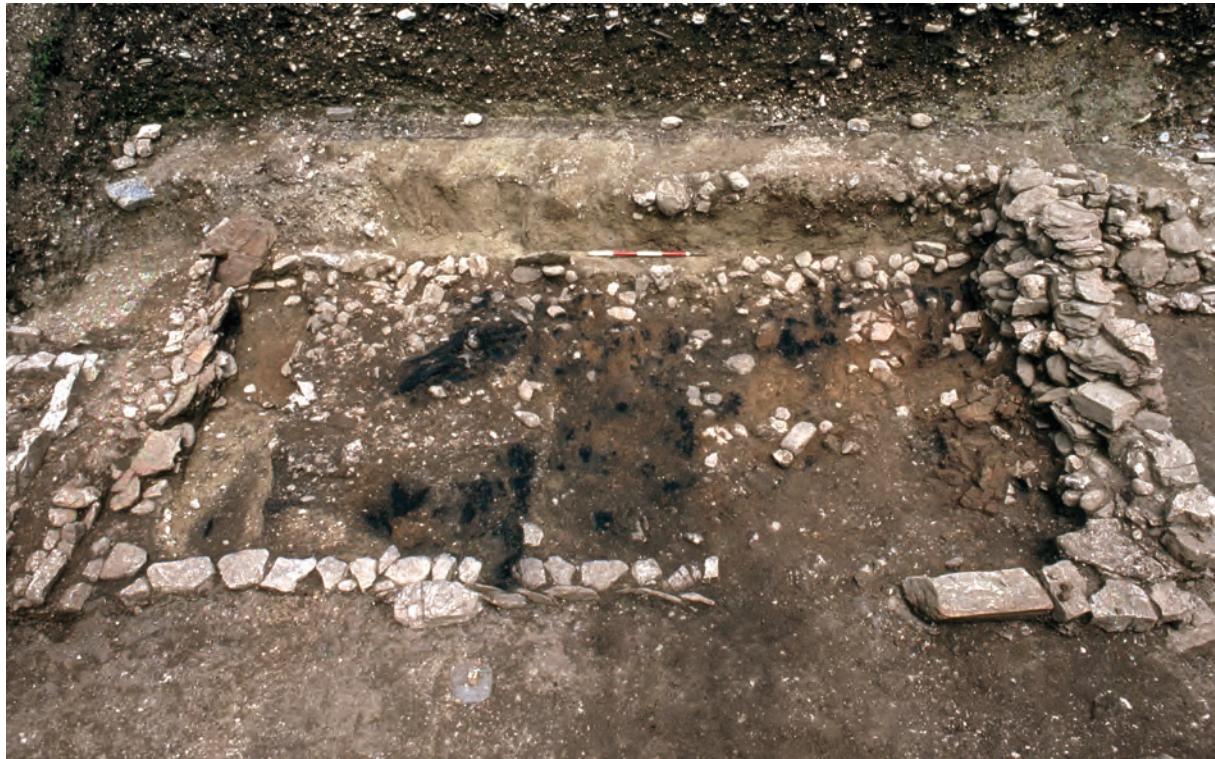
Sl. 121: Hiša 15A. Ruševine prve gradbene faze in pregradni zid; pogled z juga.

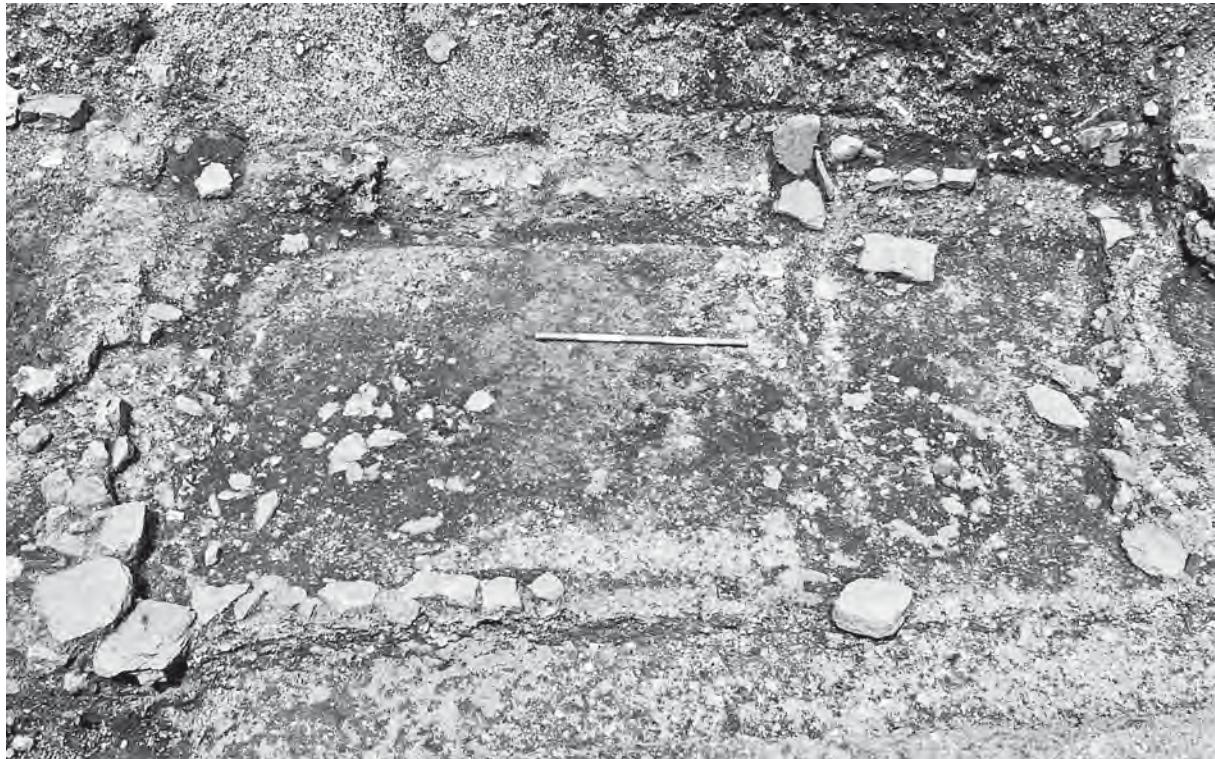
Sl. 158: Hiša 22A. Gradbena faza 1; pogled z jugozahoda.
Fig. 158: House 22A. Construction Phase 1; view from the southwest.

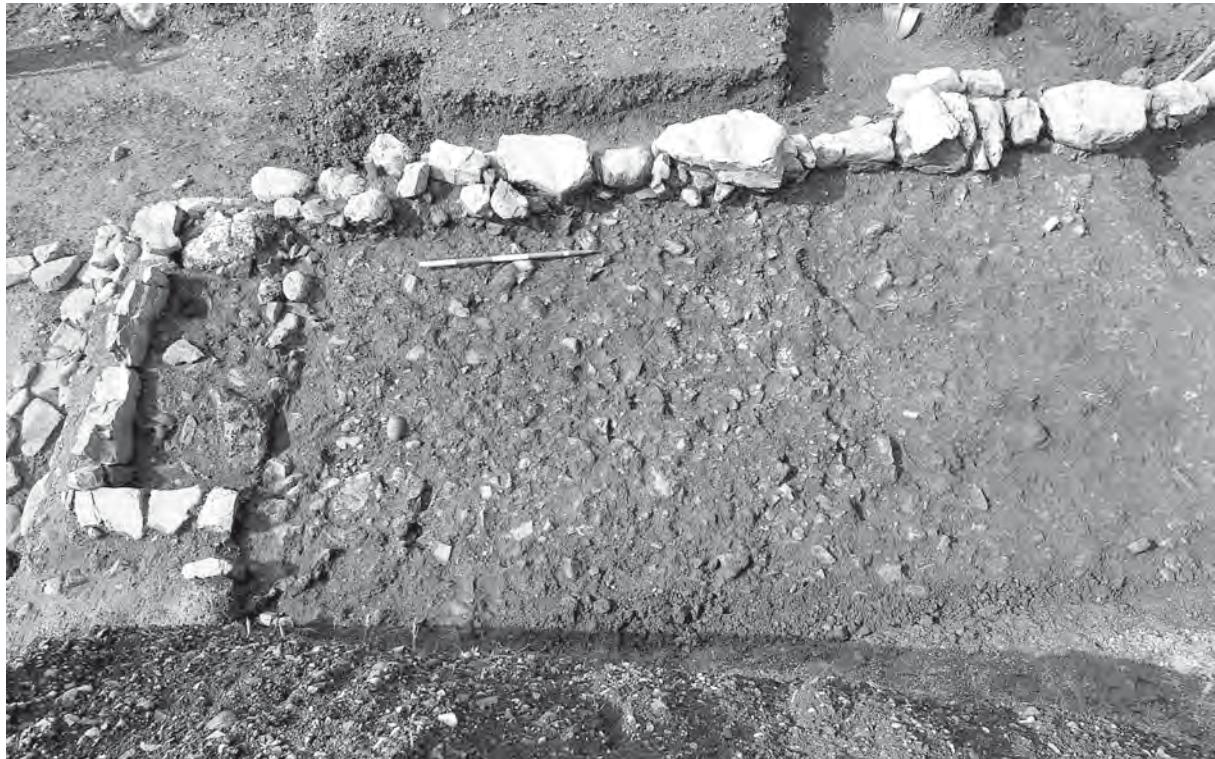
Sl. 159: Hiša 22A. Gradbena faza 2; pogled z severovzhoda.
Fig. 159: House 22A. Construction Phase 2; view from the northeast.

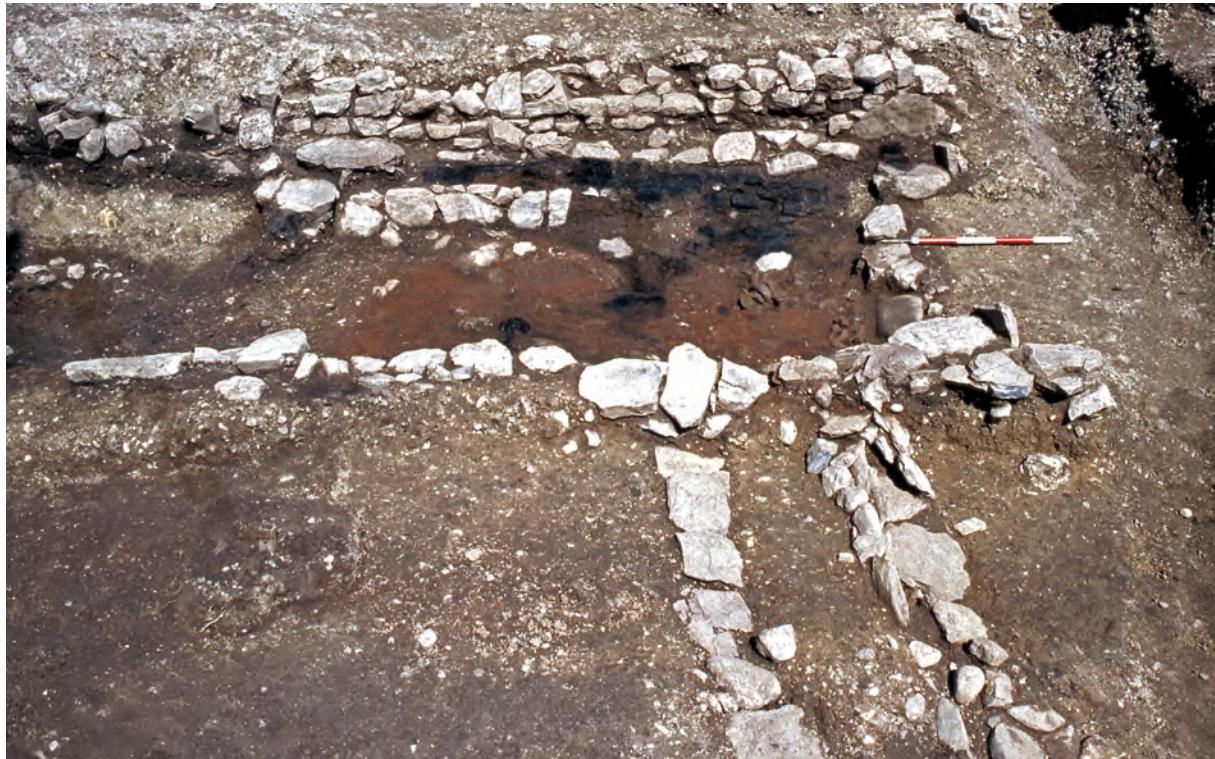
Sl. 162: Hiša 23. Gradbena faza 1; pogled z juga.
Fig. 162: House 23. Construction Phase 1; view from the south.

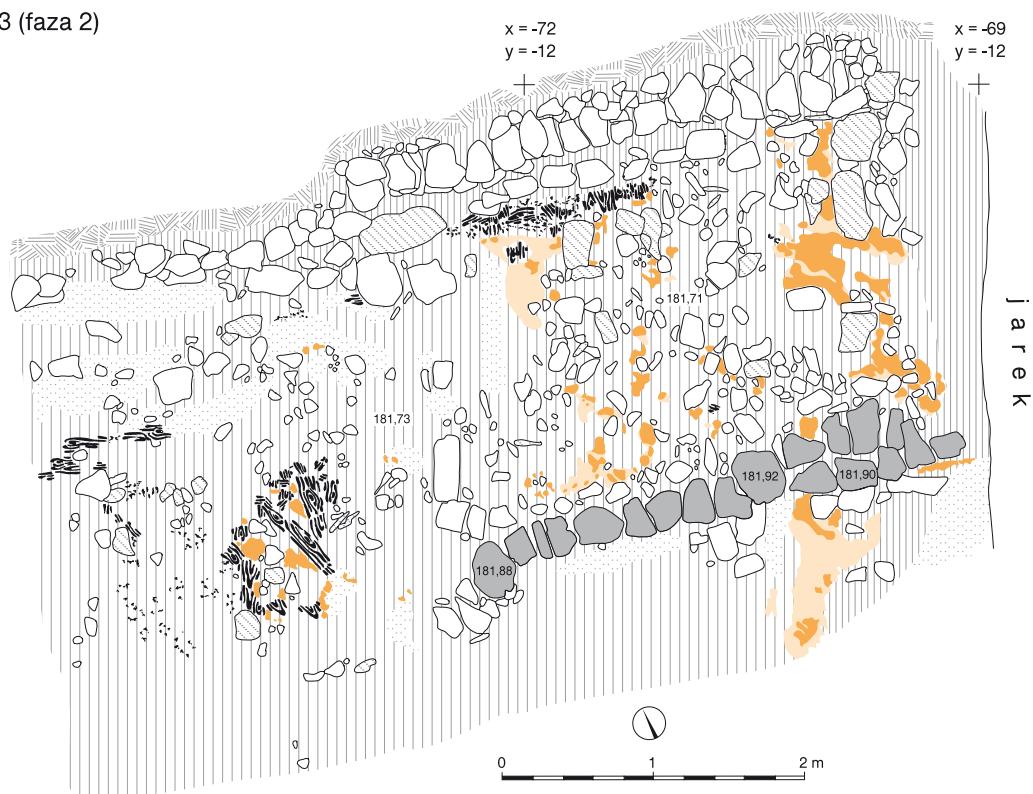
Sl. 169: Hiša 23. Gradbena faza 2. M. = 1:50.
 Fig. 169: House 23. Construction Phase 2. Scale = 1:50.

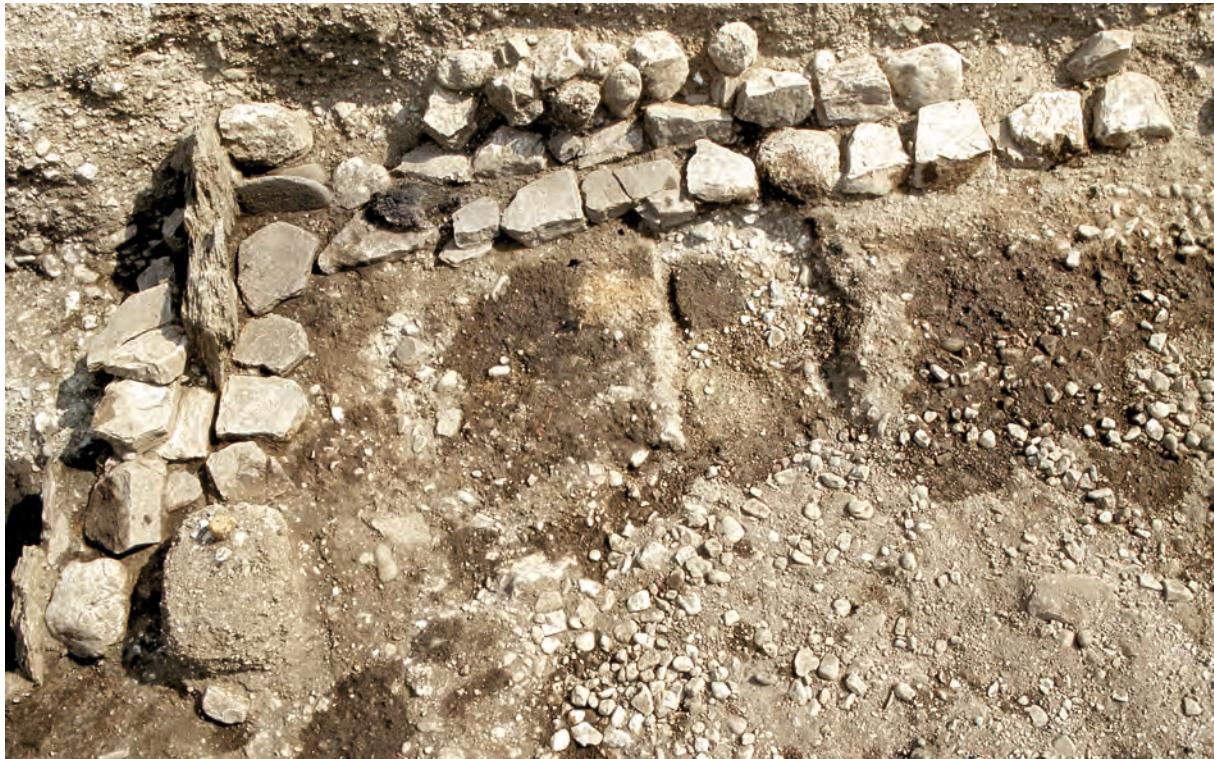
Sl. 174: Hiša 24; pogled z juga.
Fig. 174: House 24; view from the south.

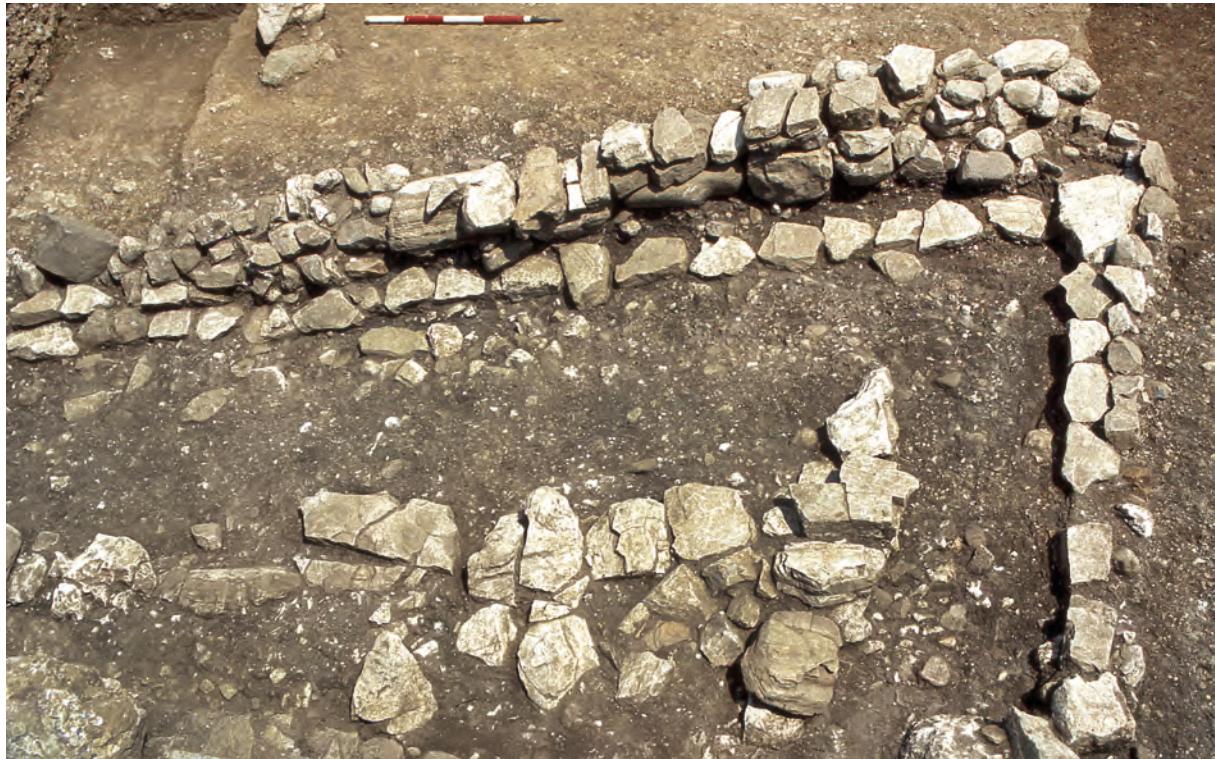
Sl. 176: Hiša 25. Gradbena faza 1; pogled z juga.
Fig. 176: House 25. Construction Phase 1; view from the south.

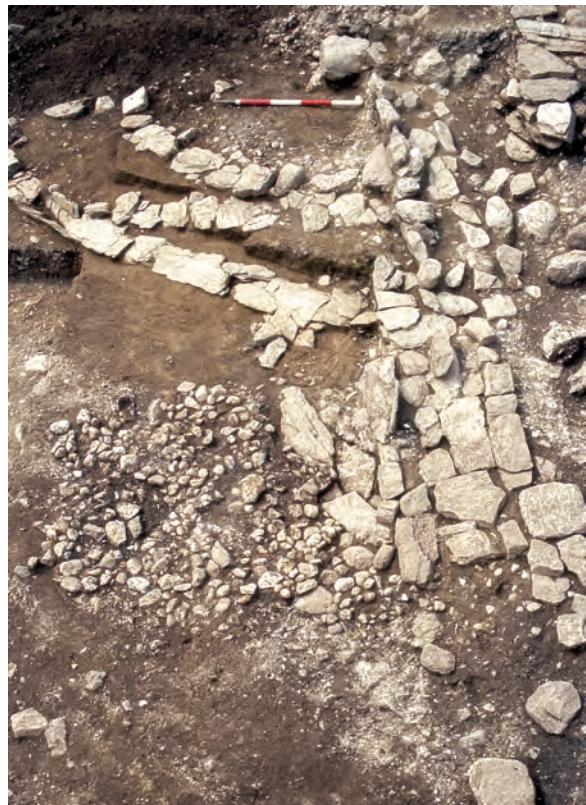
Sl. 181: Hiša 26. Gradbena faza 1, temeljni zid, tlak in kanali; pogled z vzhoda.

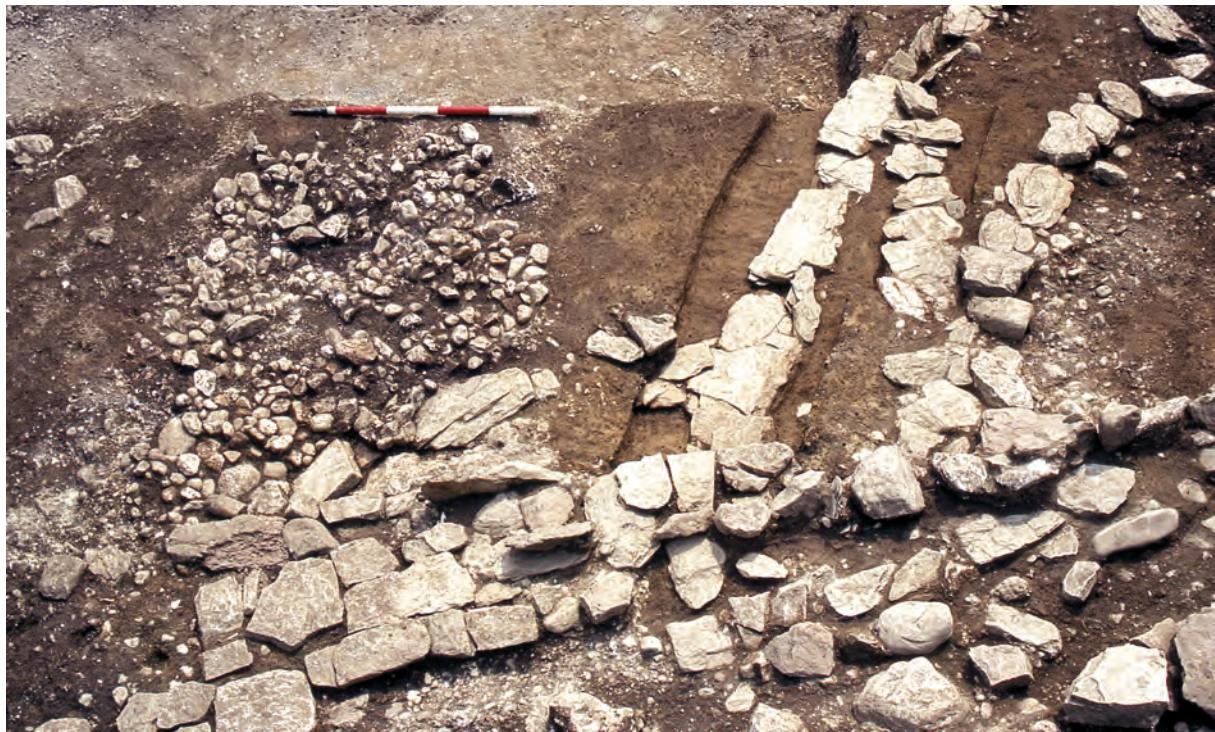
Sl. 182: Hiša 26. Gradbena faza 1, temeljni zid, tlak in kanali; pogled s severa.

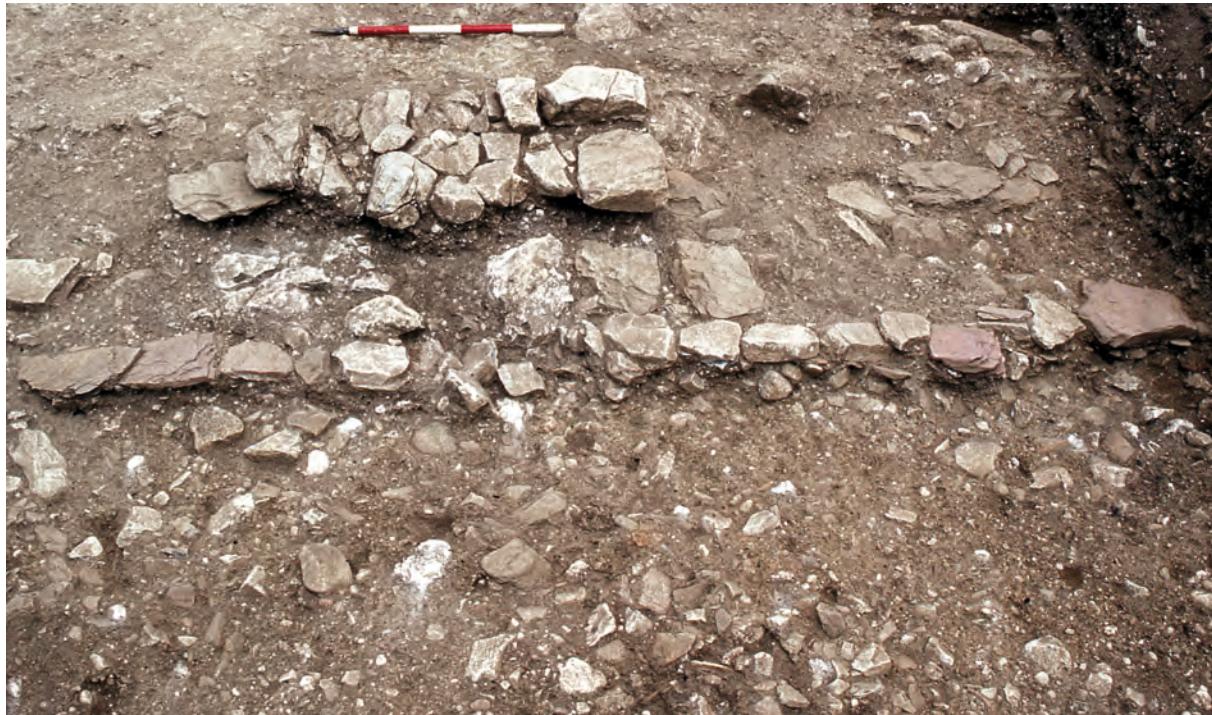
Sl. 188: Hiša 26. Gradbena faza 2, ostanek drenažnega zidu in temeljni zid; pogled z juga.

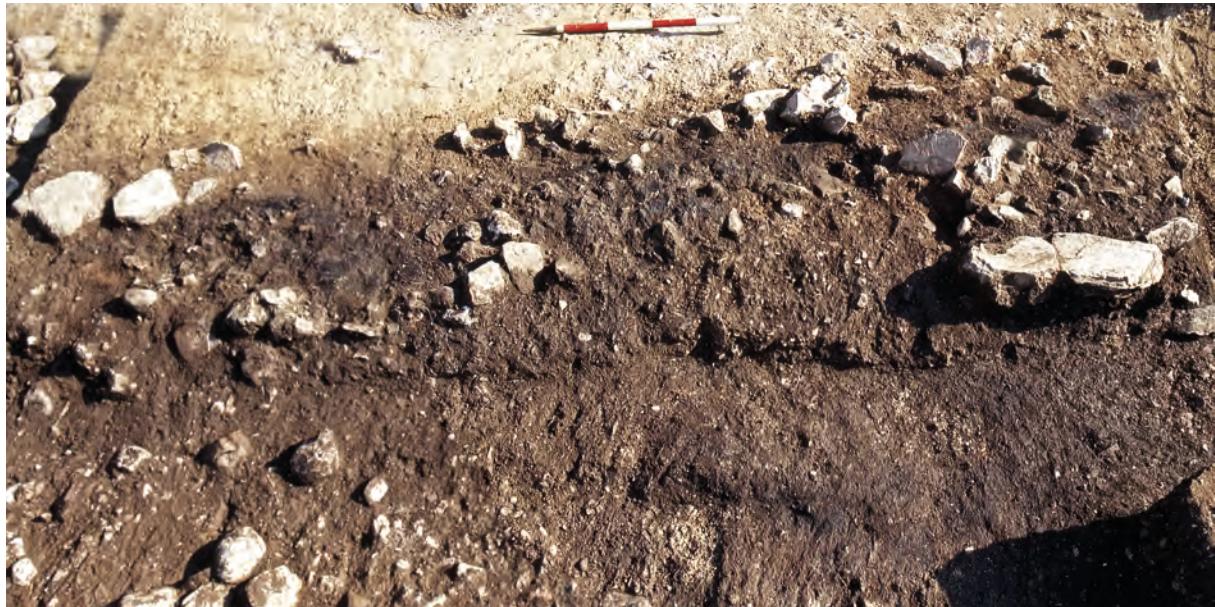
Sl. 191: Hiša 27. Ruševine gradbene faze 2; pogled z juga.
Fig. 191: House 27. Debris of Construction Phase 2; view from the south.

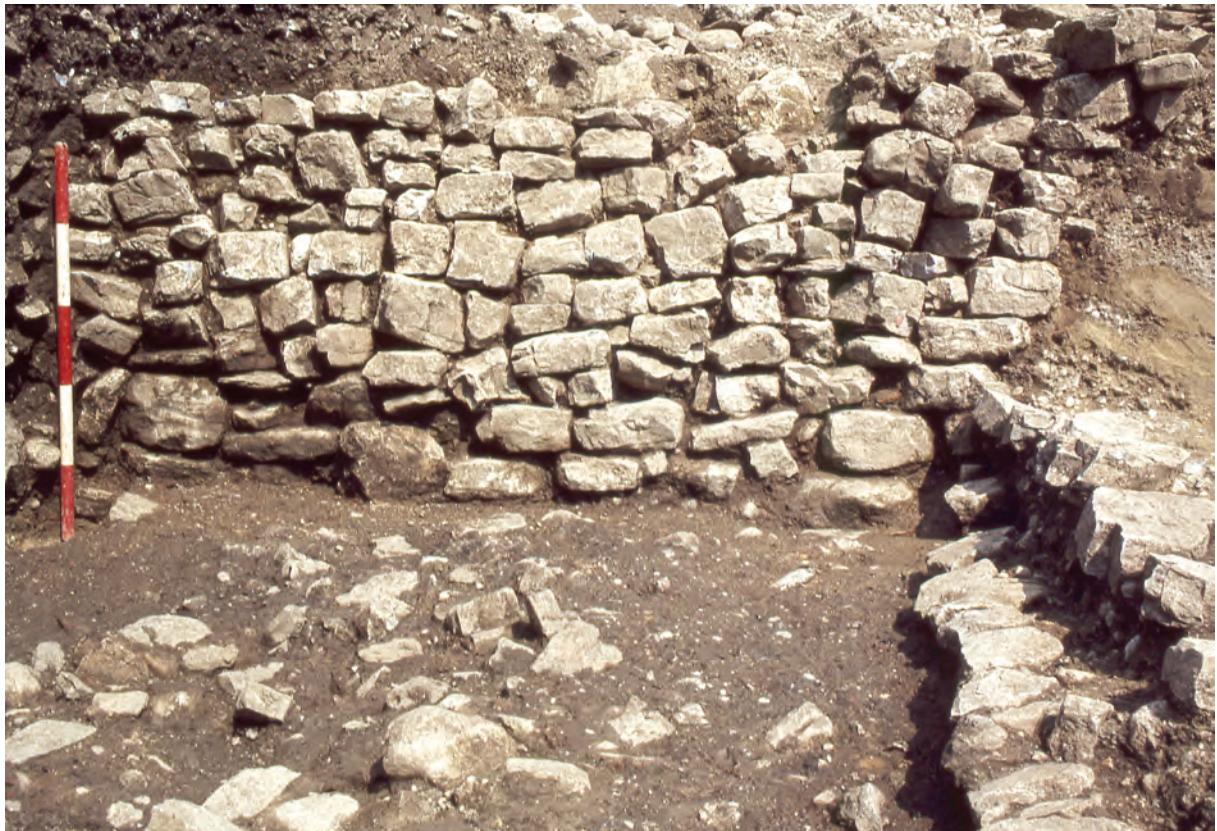
Sl. 199: Hiša 29. Gradbena faza 2, drenažni zid; pogled z juga.

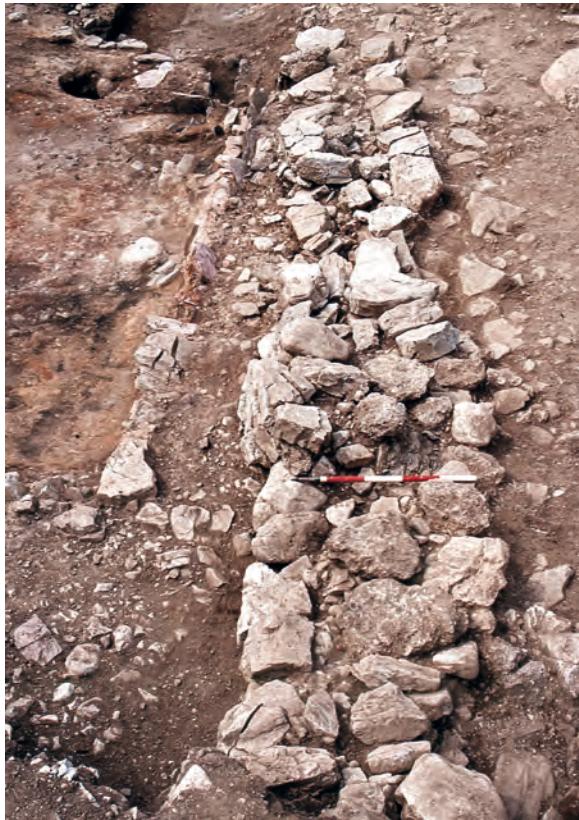
Sl. 202: Hiša 30. Gradbena faza 1, luknja za stojko v kamnitni ogradi; pogled s severozahoda.

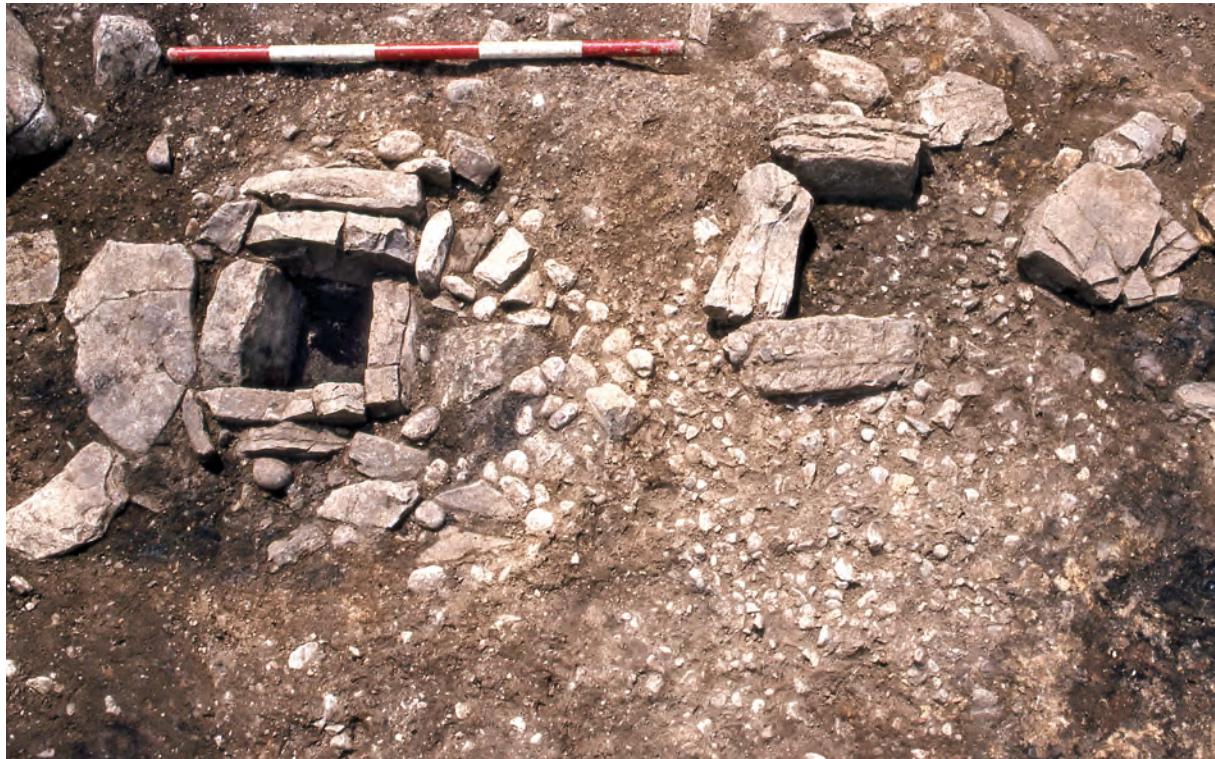
Sl. 206: Hiša 30. Gradbena faza 2, s kamni obloženi lukanji za stojki št. 1 (desno) in 2 (levo); pogled z vzhoda.
Fig. 206: House 30. Construction Phase 2, Postholes 1 (right) and 2 (left) with a stone lining; view from the east.

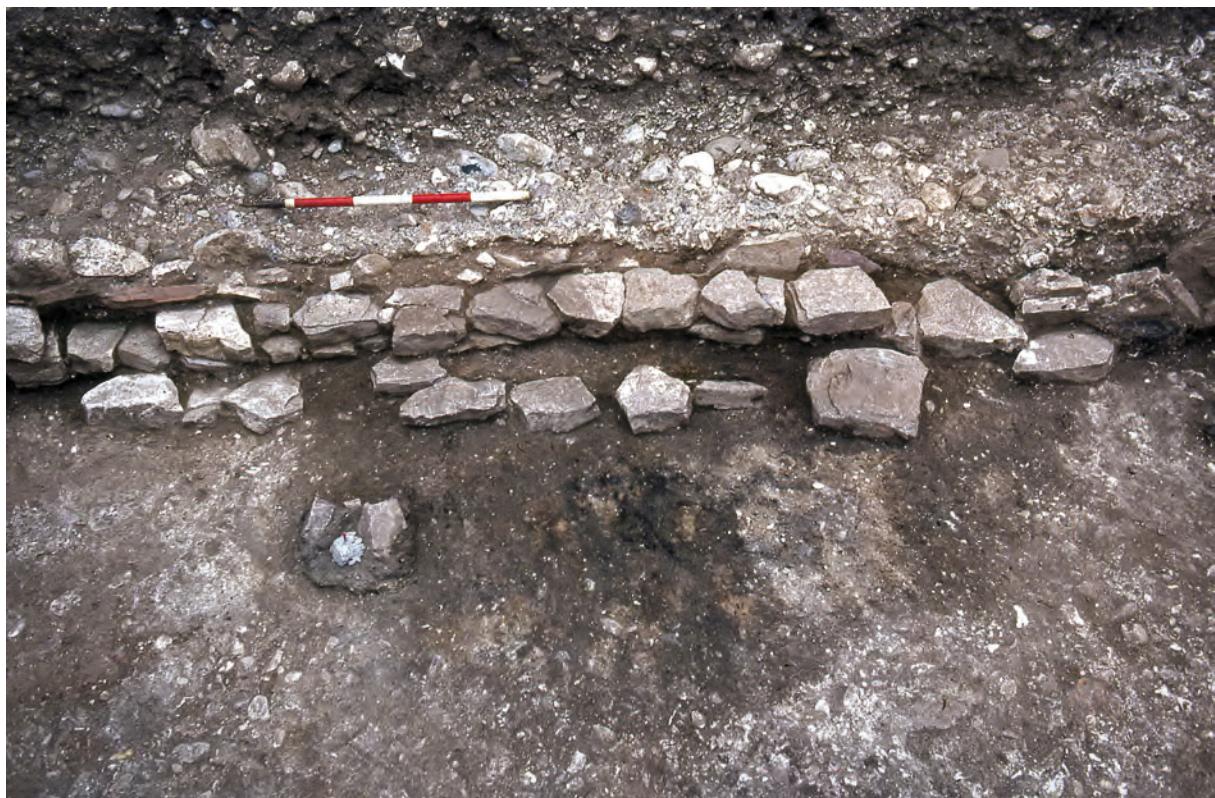
Sl. 215: Hiša 31. Gradbena faza 1, severozahodni odsek drenažnega in temeljnega zidu; pogled z jugozahoda.
Fig. 215: House 31. Construction Phase 1, northwest part of the drainage wall and the foundations; view from the southwest.

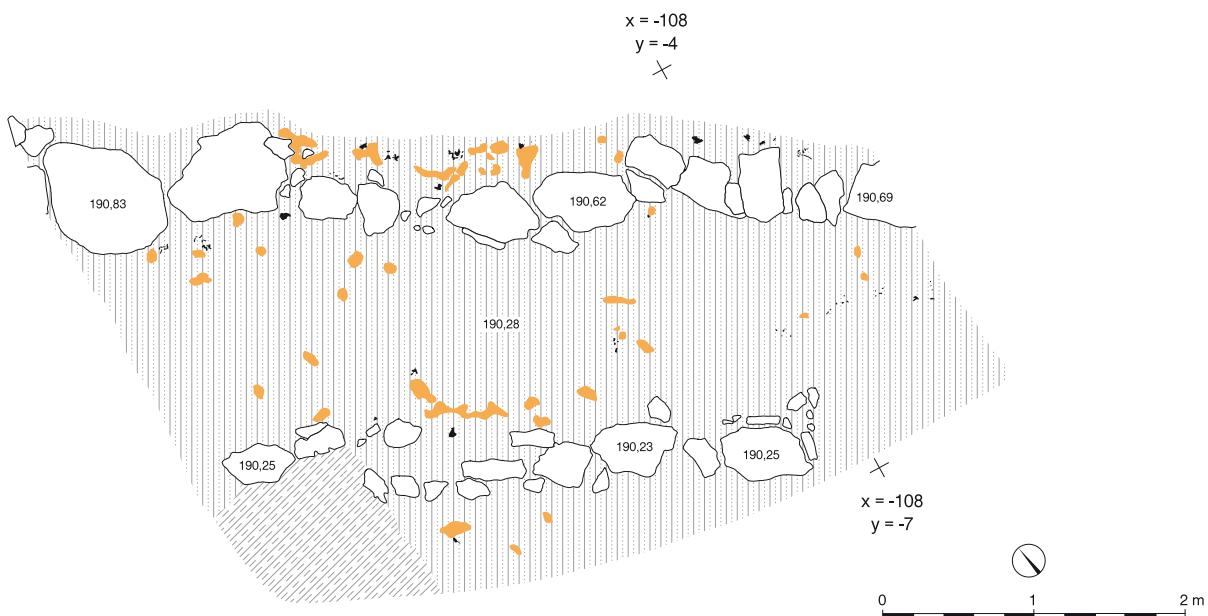
Sl. 217: Hiša 32. Tloris. M. = 1:50.
Fig. 217: House 32. Ground plan. Scale = 1:50.
