Andrej CIUHA

## Elementarni urbanistični izziv

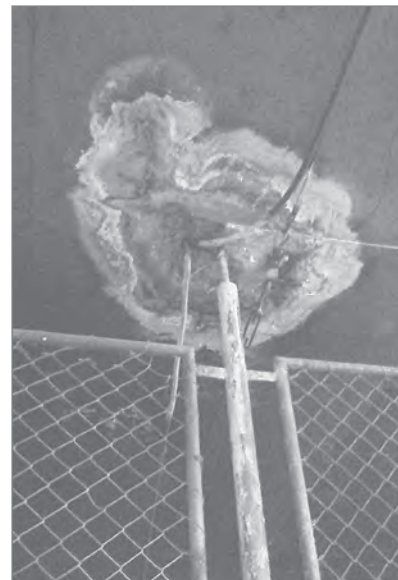
Pričakujemo še izboljššan odnos mestne komunale, da bo začela skrbeti za gradbeno osnovo svojih napeljav. Na sliki 1 je prikazana posledica nepravilnega ravnanja pri montaži napeljave. Izvajalec je pri obešanju cevovoda na strop spodnje etaže objekta predrl izolacijsko plast. Namesto da bi zamakanje preprečil s popravilom, je le pokril svojo cev in s tem usmeril vodo v garažne bokse. Slika 2 kaže, kako je videti strop nad garažnimi boksi, kjer napeljave javne razsvetljave prihajajo do svetilk, ki razsvetljujejo ploščad.

Slika 2: Zamakanje na stropu garaže na mestu, kjer poteka napeljava javne razsvetljave (foto: Andrej Ciuha).

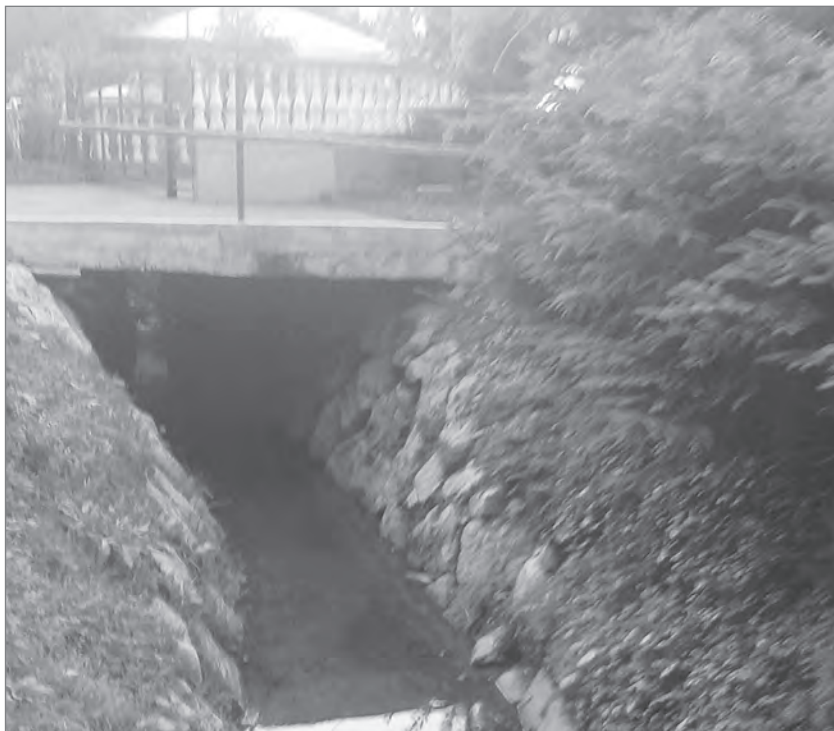
Slika 4: Nov most z večjim prepustom na dovozu do hiše z garažo (foto: Andrej Ciuha)

Približno ob obletnici omenjene poplave so vremenske napovedi najavljale močne padavine in mogoče poplave. Dostop do hiše, v kateri je garaža, ki nas zanima, ima cevni prepust, ki je prvi od več prepustov, med katerimi so lastniki potok prekrili in vodostaj ni bil viden. Voda je tako ob povečanem pretoku zastajala in se začela razlirati prav pred prvim cevnim prepustom. Ob najavi poplav sta se, recimo na prošnjo ogroženega lastnika hiše na zasutem mokrišču, imetnika prvih dveh prepustov odločila za akcijo. Kot gradbenik in zidar sta v rekordnem času zgradila novi most (slika 4), ne le povečan cevni prepust. Zaradi nedobronamerne prijave nekoga so si novo pridobitev ogledale tudi pristojne inšpekcijske službe. Velikih padavin in poplav seveda ni bilo. Bili so le dokaj visoki stroški za oba ustrezljiva solastnika nove pridobitve. Še vedno pa ostaja
