MEĐ PECO IN VGOBRNO PAKO
GEOGRAFSKI UČINKI NEURJA

Dne 21. junija 1961 je prišlo nad Mežico in razvodjem med Mežo, Mislinjo in Pako do silnega neurja, ki je terjalo več človeških žrtev ter je povzročilo veliko materialno škodo na cestah, hišah in gospodarskih poslopijih. Veliko razdejanje pa so doživele tudi kulturne površine, saj je zgrmelo po pobočjih več sto plazov, močno narasla hudourniška voda in tudi sama dežnica pa je odnesla iz njiv veliko rodovitne zemlje ter pri tem na številnih krajih razkrila živoskalno osnovo. Zaradi toče, ki je spremljala nevihto, so bili v najbolj prizadetih krajih uničeni skoraj vsi poljski pridelki, docela pa je bilo okleščeno tudi sadno drevje. Veliko škode na sadnem drevju in v gozdu je napravil tudi vihar, ki je podrl več sto dreves.

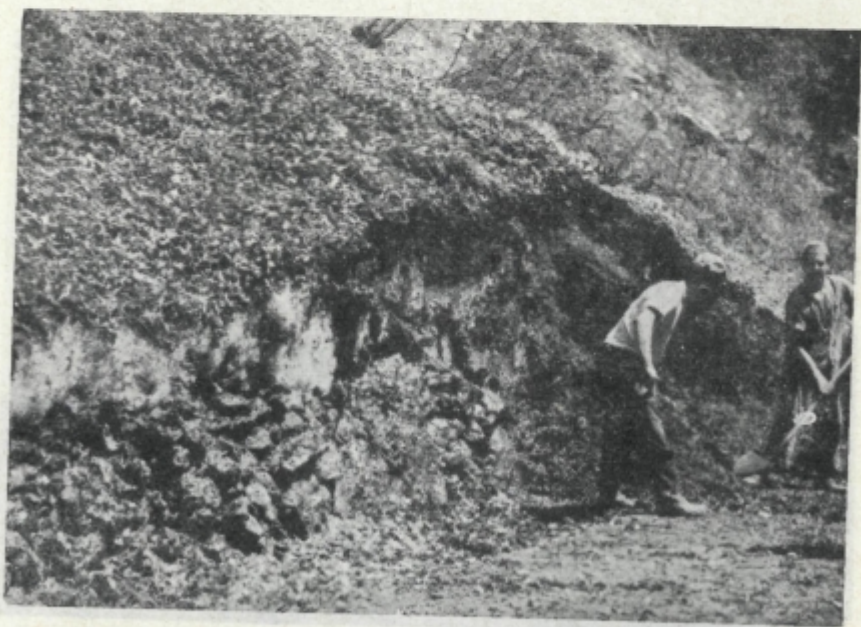
Sl. 2. V Suhodolu so še 8 dni po nevihti odstranjevali velike vršaje iz toče in listja

nabralo tudi po več metrov. Na poti iz Šentvida v Suhadolnico sem jo opazoval še 8 dni po tem neurju v do 3 m debelih vršajih (glej sl. 2). Posebno dolgo časa se je toča obdržala na zatišnih severnih pobočjih.

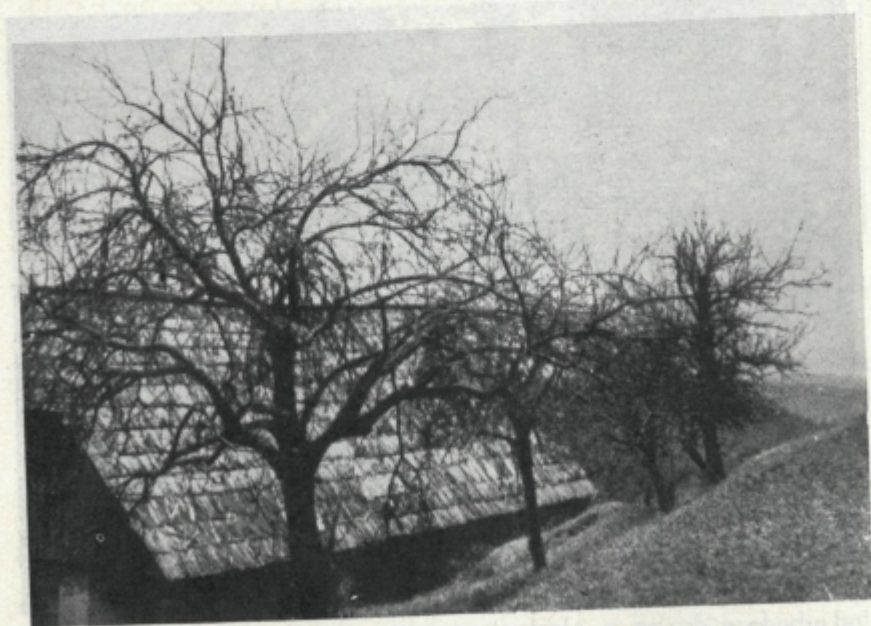
Sl. 4. Značilni prizori iz vasi Razbor. Debela toča ni oklestila samo listja, ampak je zmlela tudi travo in skodlje na strehah

Veliko škodo je napravila toča tudi na drevju, s katerega je v najbolj prizadetih krajih oklestila skoraj vse listje, na nekaj krajih pa tudi lubje (glej sl. 4). Pri tem je zanimivo podčrtati, da je utrpelo veliko večje škodo sadno drevje, kot pa drevje v gozdu. Od vseh dreves so bile najbolj prizadete jablane, ki so ostale povečini čisto brez listja (glej sl. 5). Zanimive razlike pa smo opazovali tudi med starejšim in mladim drevjem; slednje je obdržalo povečini veliko več listja.

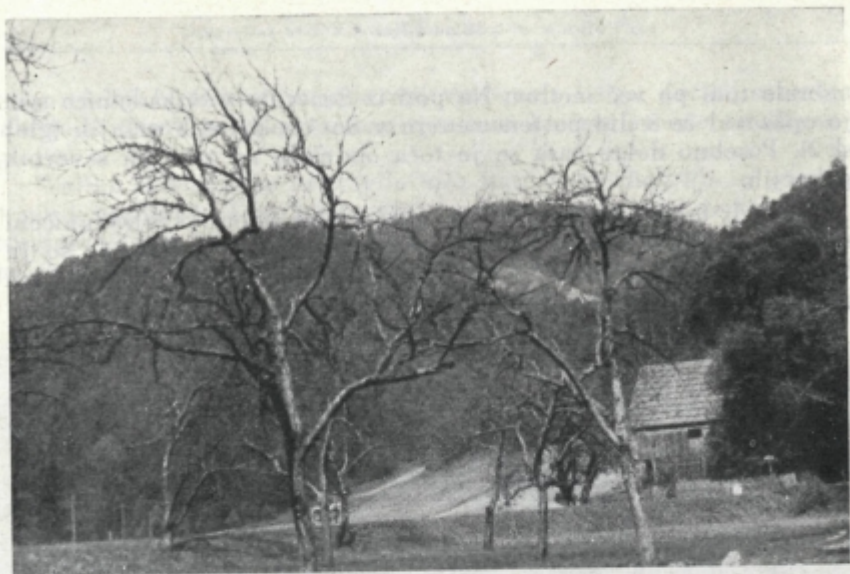
Sl. 5. *Pogled na Suhadolnikov sadovnjak po nevihti. Tu toča ni oklestila samo listja, ampak je olupila tudi številne veje*

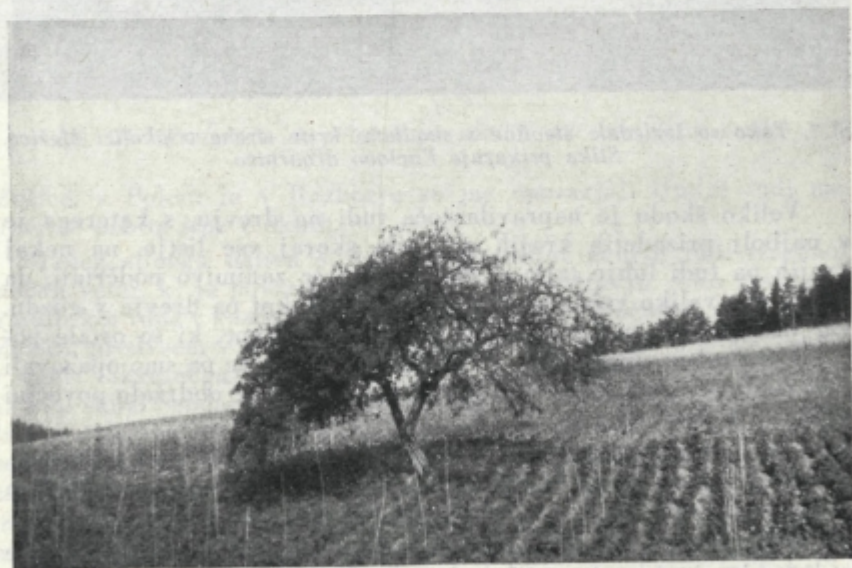
Sl. 6. *Na privetrni strani je bilo listje iz vej povečini veliko močnejše odstranjeno kot na zatišni*

ko so obdržala na nasprotni strani vsaj malo listja. Zaradi severozahodnih vetrov so bile posebno te strani krošenj močno okleščene (glej sl. 6).

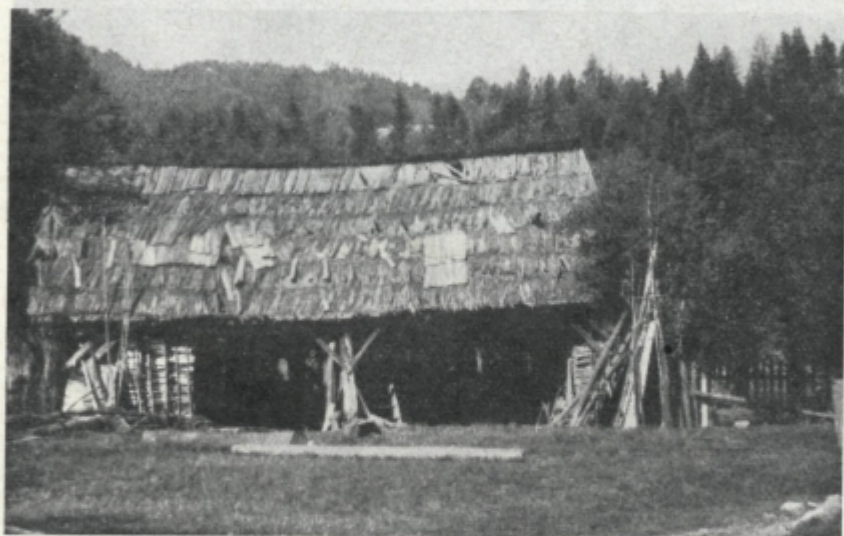
Sl. 7. Tako so izgledale številne s škodlami krite strehe v okolici Mežice. Slika prikazuje Enclovo drovarnico

Veliko škode pa je napravila toča tudi na strehah hiš in gospodarskih poslopjih. Tam, kjer so strehe krite s škodlami, je škoda še posebno velika, saj je večino škodel kratkomalo prerešetalo, veliko pa je pobila toča seveda tudi strešne opeke (glej sl. 7). V okolici

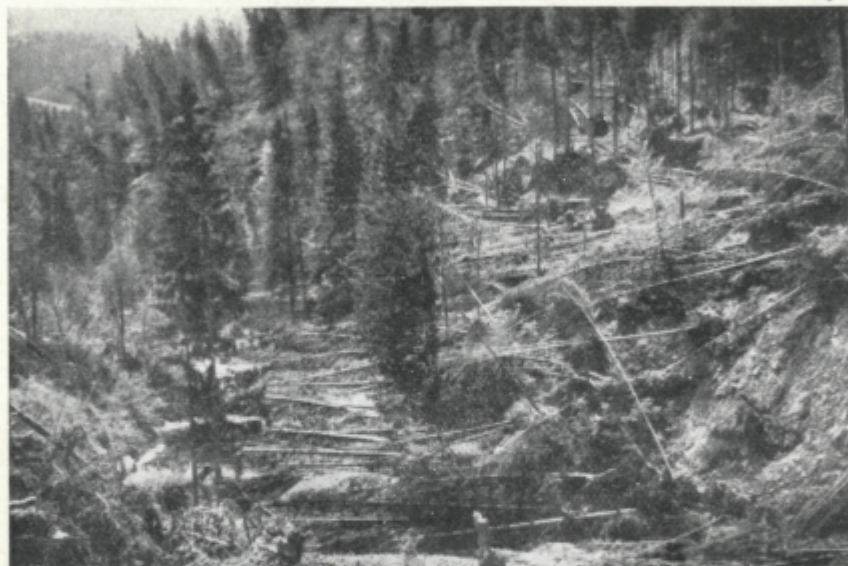
Sl. 8. Ob Skratkovcu so obležali po nevihti celi kompleksi gozda

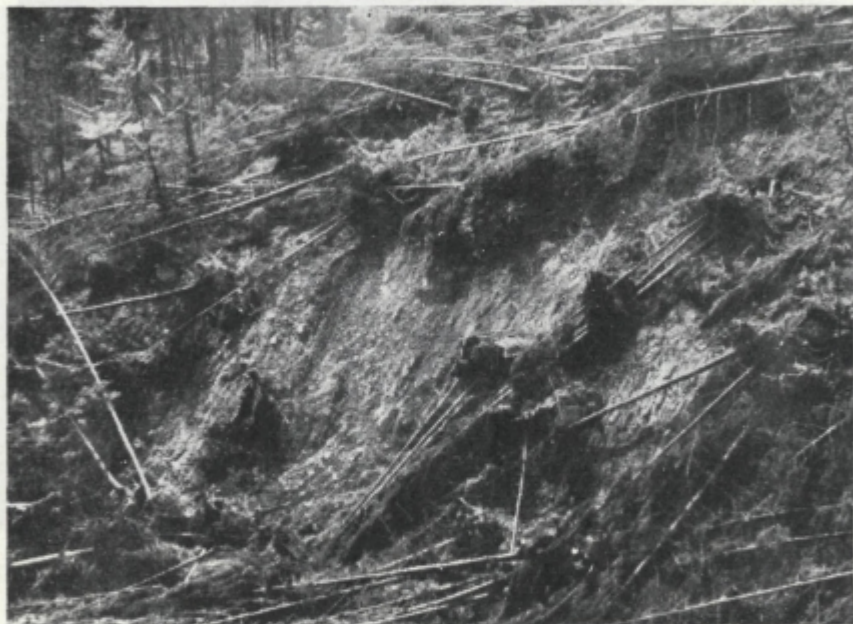
Sl. 9. Skupaj z gozdom je zgrmela v dolino Skratkovca na več krajih tudi preperelina

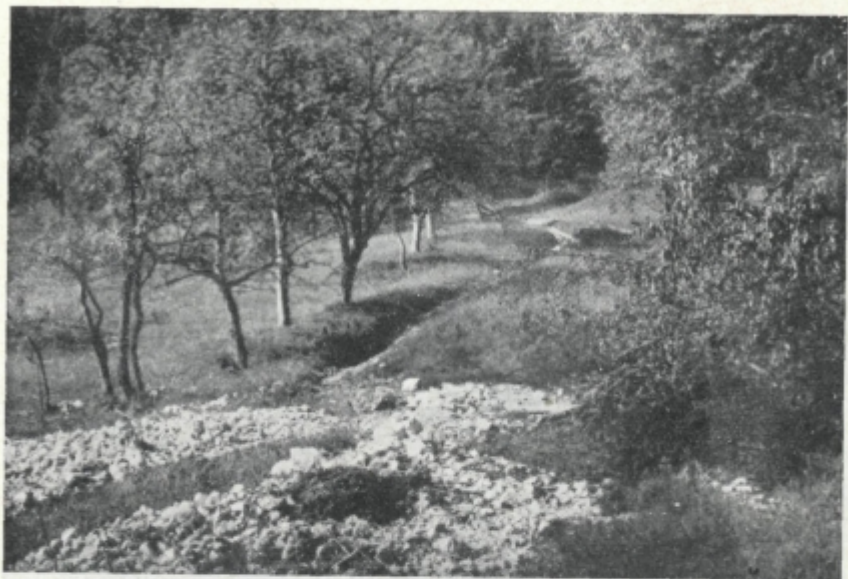
Sl. 11. Vse kamenje, ki ga vidimo na travi, je iztrgala voda iz kolovoza
na sredini slike

Da bomo lažje razumeli silovitost in učinke neurja, je morda prav da opozorimo, da je tu vzporedno z nalivom prišlo do tako silovite toče, da je travo in vse kulture na njivah dobesedno zmlela, z drevja pa je oklestila skoraj vse listje (glej sl. 10). Voda je ob tem nalivu tekla skupaj s točo v več centimetrov oziroma decimetrov visokem toku preko vse površine. Na njivah se je zbirala v linearne tokove in vrezala več decimetrov globoke jarke. Na cestah in kolo-vozi, ki so še posebno zmotili normalni površinski odtok, so nastali celo po 1 m globoki jarki, iz katerih je nanosila voda po travnikih in njivah debele plasti kamenja (glej sl. 11 in 12).

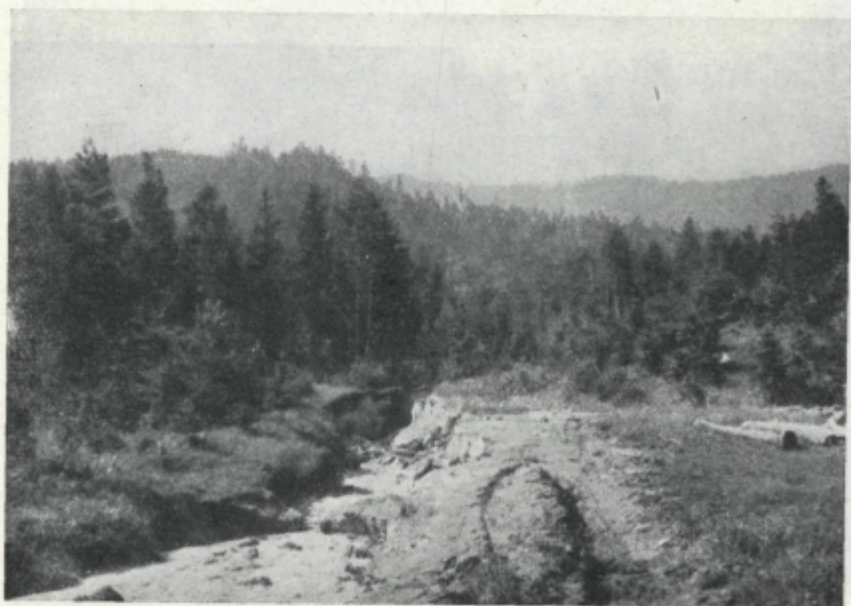
Sl. 12. Tako globok jarek je vrezala voda v kolovoz
nad pokopališčem v Mežici

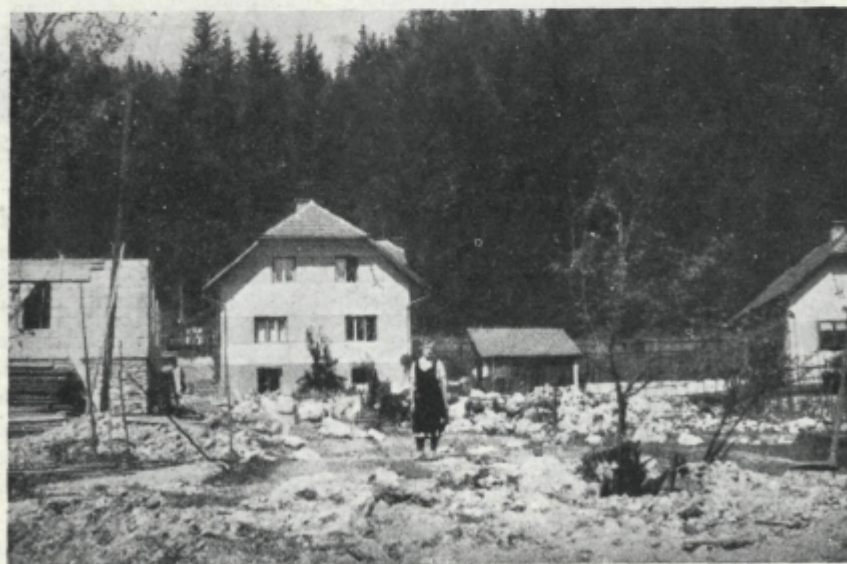
Sl. 14. Hudournik je nekatere delavske hiše ob Mežici dobesedno zasul s kamenjem

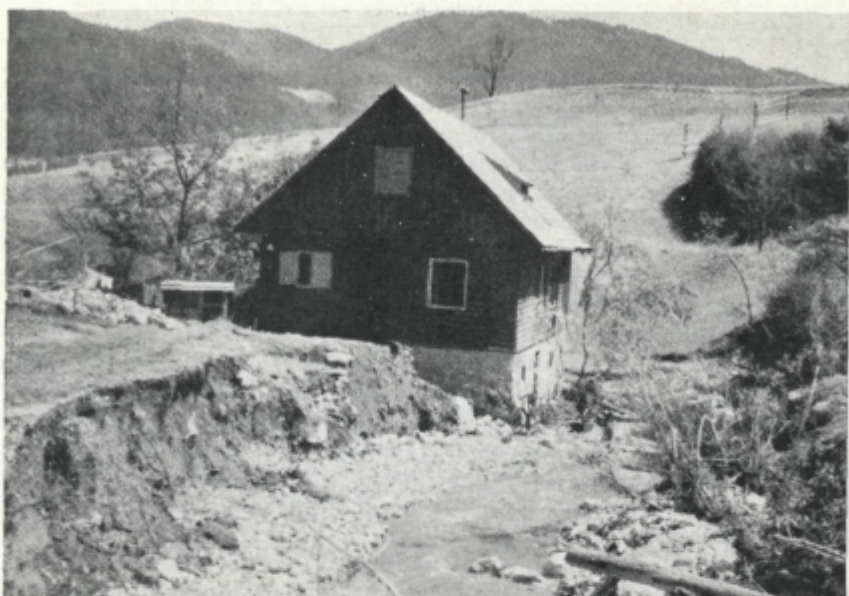
Sl. 15. Na tem kraju je Sumec za 5 m razširil svojo strugo. Voda je ob nevihti tako narasla, da je tekla okrog in okrog hiše

Ta je ob nalivih 21. junija 1961 presegel vse svoje meje in že v povirnih krakih poglobil strugo za več metrov ter izruval številna drevesa. Še močneje je rušil v spodnjem toku, kjer mu je človek s svojim posegom, z gradnjo rak, hiš, jezov ter mostov strugo še zožil in mu natančno določil njegovo pot. To se je pokazalo usodno že pri hiši št. 6, kjer je Šumec razširil svoje korito za 5,5 m. Hiša stoji namreč v rečnem zavoju, ki ga je hotel Šumec zmanjšati in je zato drl naravnost proti hiši in v tej smeri najmočneje erodiral (glej sl. 15).

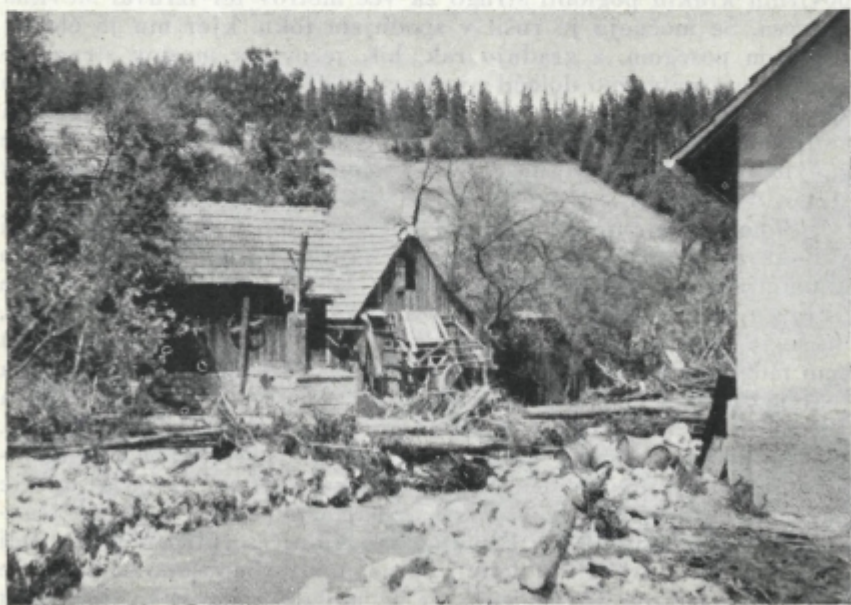
Sl. 16. Zaradi številnih debel in obilice drugega materiala, ki ga je nosil Sumec ob katastrofi s seboj, je prišlo pri hiši št. 4 v Podkraju do prve večje zaježitve

Silno razdejanje je napravil isti potok spet pri naslednji hiši v Podkraju št. 4, kjer voda ni samo vrezovala, ampak tudi močno akumulirala (glej sl. 16). Tu so namreč drevesna debela, hlodi, deske in razen drug material, ki ga je transportiral Šumec, potok zajezili, da se je že itak močno narasla voda razlila še bolj na široko. Kot smo mogli ugotoviti po odrgnjenem lubju na sadnem vrtu, je voda tekla v še čez 2 m globokem toku čez vso dolino. Pri tem je nasula več centimetrov debelo plast proda in tako prekrila zelene površine. Do velike škode pa je prišlo nato spet pri Praperjevi žagi (Podkraj 1), kjer je Šumec močno poglobil svojo strugo, izven nje pa je nagrmadil velike množine hlodov in najrazličnejšega drugega plavnega gradiva (glej sl. 17). Podobno razdejanje so utrpeli tudi drugi vodni objekti navzdol po dolini. Tu naj opozorimo samo na razmere pri Pungertnikovi kovačnici, kjer je uničila voda, rake, jez, most in vse vodne naprave ter razširila strugo za ca. 8 do 10 m (glej sl. 18). Veliko zemlje, rake in jez pa je odnesel podivjani Šumec tudi pri mlinu Stopar Marije.

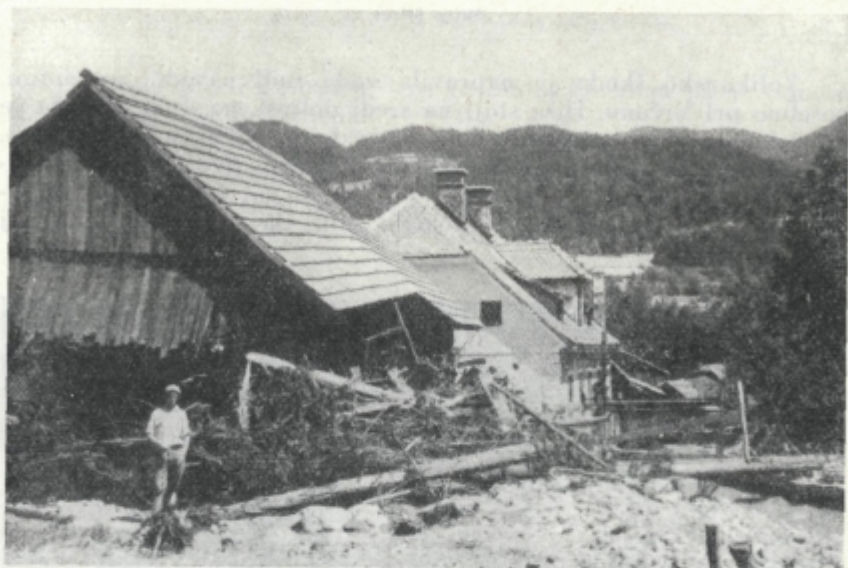
Sl. 17. *Kako velikanski je bil Šumec ob tej katastrofi nas opozori visok kup najrazličnejšega akumulacijskega gradiva pri Praperjevi žagi*

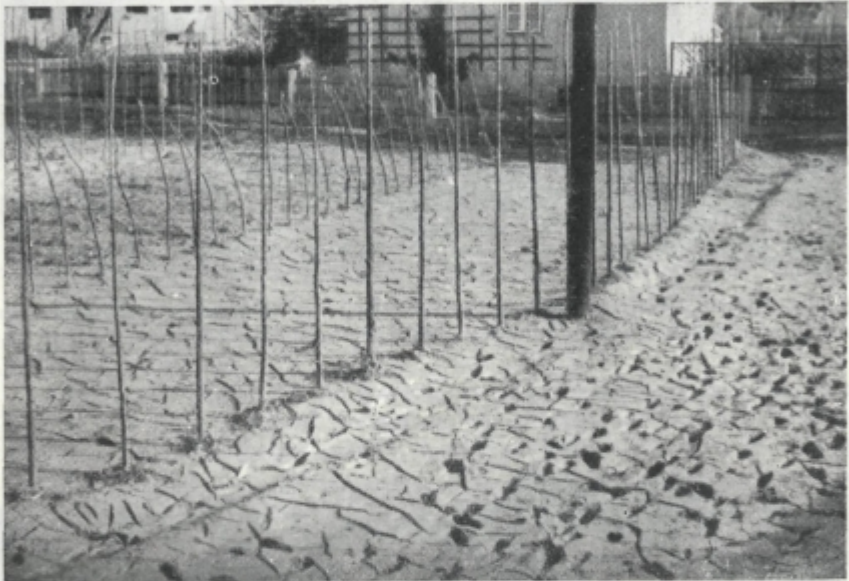
Sl. 19. Šumec je odlagal na danji ravnici ob Meži poleg proda tudi debele plasti peščenih ilovic

V tako mogočnem toku je drla voda med hišami navzdol proti Meži. Pri tem je nasula po vrtovih debele plasti blata in kamenja, trgala plotove ter izkopala v nekatere kolovoze še čez 1 m globoke jarke (glej sl. 19).

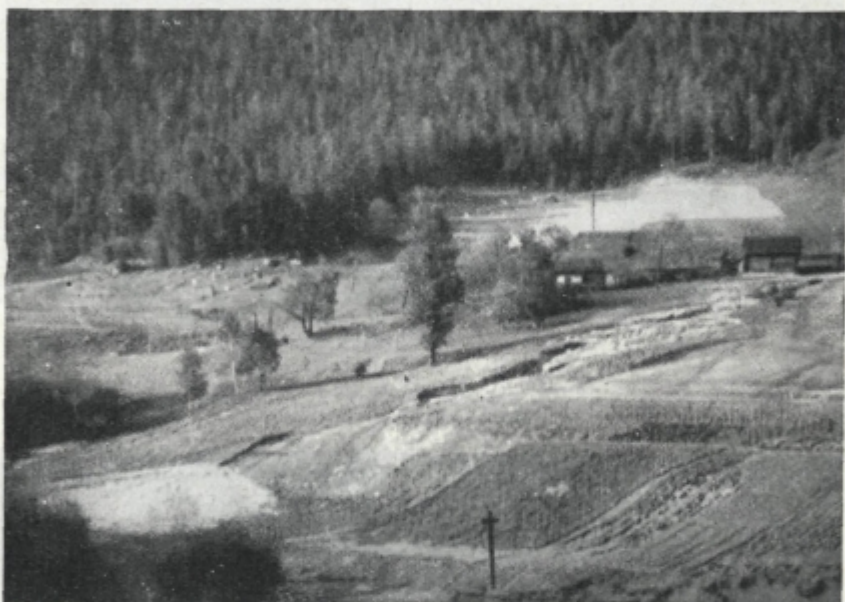
Sl. 20. V pobočjih na desni strani Meže, nasproti elektrarne v Poleni, je nastal ob nevihti globok žleb in vršaj, ki ga vidimo na sliki

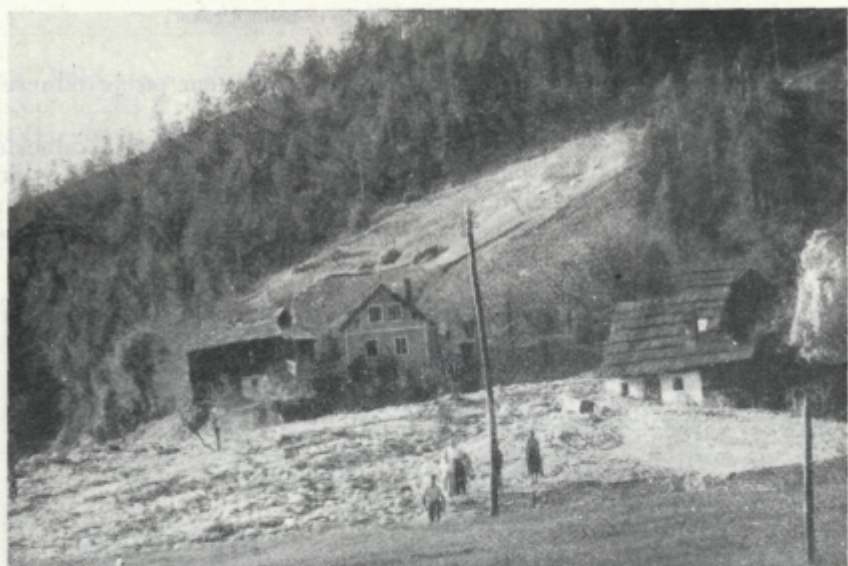
Sl. 21. Vse te enormne množine kamenja je nasul neznan hudournik izpod Lenarta

Naravnost gigantske množine skal, kamenja in proda je prenesel tudi neznatni potoček, ki priteče izpod Lenarta. Nasul je velik vršaj, ki je skoraj do oken zasul hišo Otona Pavla; pri Mihi Abrahamu pa je odnesel pol hleva in drvarnico (glej sl. 21).

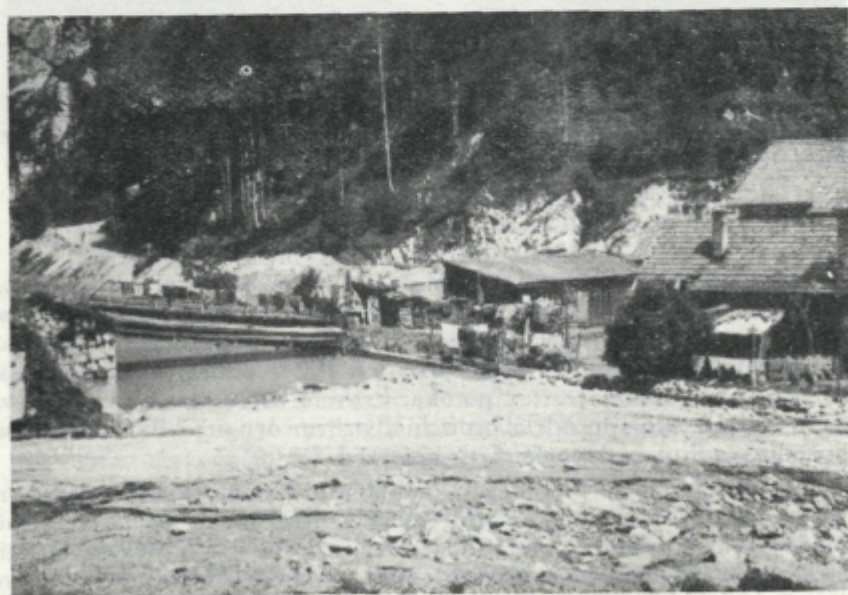
Sl. 22. Vršaj manjšega pritoka je zaprl Meži pot in jo prisilil, da je zavila proti hišam na desni strani slike

Veliko drobirja je prenesla voda tudi po neznatni grapici v Žerjavu. Hudourniško narasel potok je z dolomitnim drobirjem zasul Meži strugo in jo prisilil, da se je razlila proti bližnjim delavskim zgradbam, kjer je prišlo pod vodo 5 stanovanj (glej sl. 22).

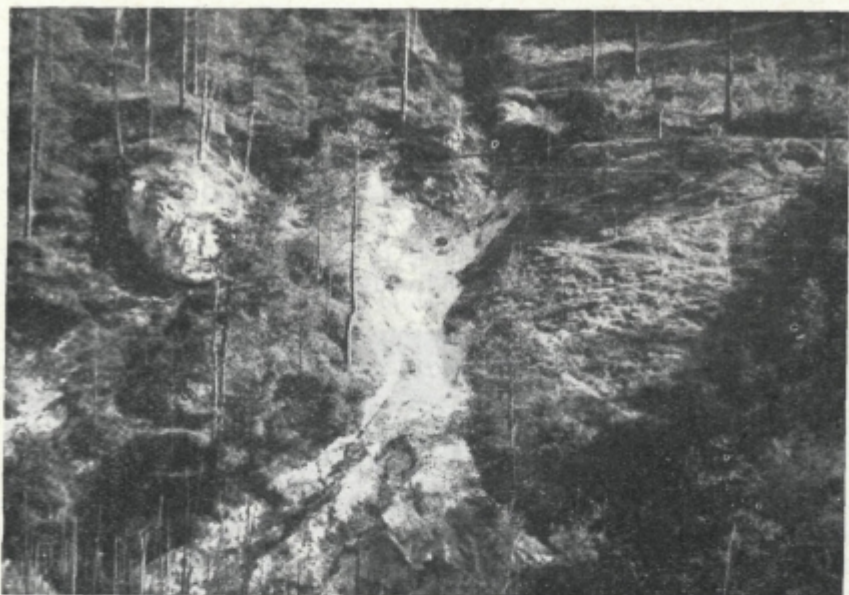
Sl. 23. Značilen plaz v dolomitu

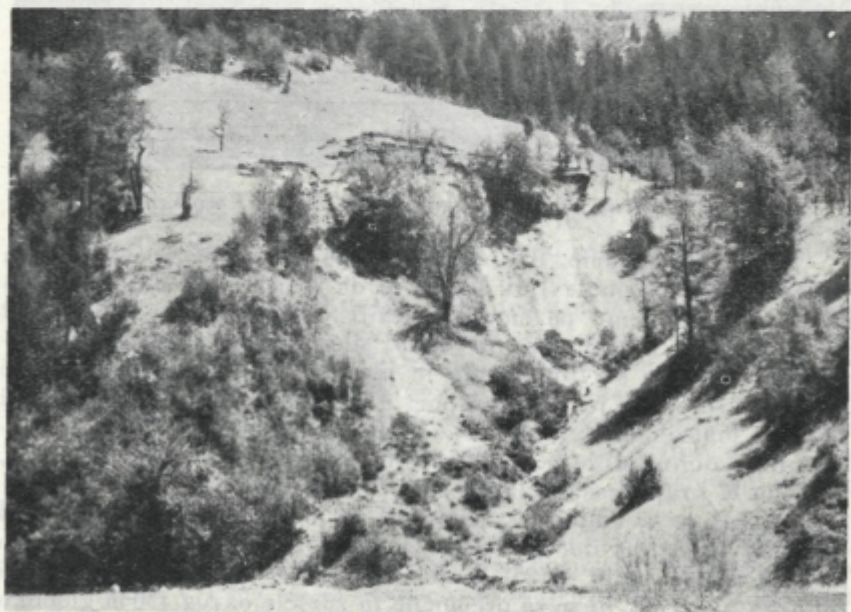
Sl. 24. Veliki usadi v Poleni

Tu naj podčrtamo, da potok Jazbina, ki se v Žerjavu izliva v Mežo, ni močno poplavljal. Videti je, da je ostal na robu največjih nalivov. Kljub temu pa smo zabeležili v tej dolini, podobno kot v dolini Meže med Poleno in Črno, silen porast neznatnih hudournikov ter zelo številne usade in plazove, katerih oblike na več krajih kažejo, da je bil transport gradiva zvezan s precejšnjimi vodnimi množinami (glej sl. 23). Tako smo zabeležili v dolini Jazbine 16, v dolini Meže med Poleno in Črno pa 27 plazov in usadov, ki so na 17 krajih zasuli glavno cesto (glej sl. 24).

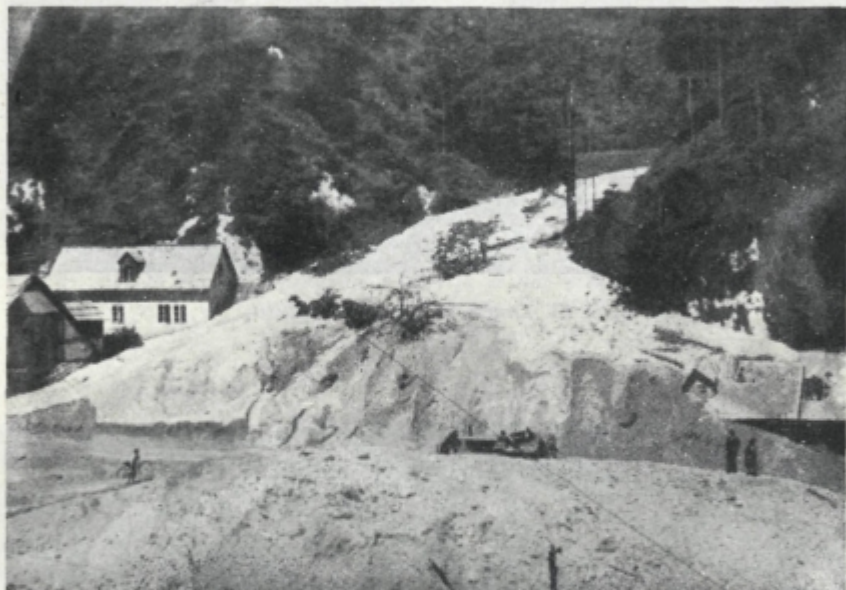
Sl. 25. Učinki velikega plazu pod Črno na Koroškem

Tu naj se nekoliko ustavimo še pri ogromnem plazu tik pod Črno, ki je skoraj docela zasul Klanževo hišo, sosednjo Petričevo hišo pa odrinil (glej sl. 25). Katastrofo so povzročile debele plasti rudniške jalovine, ki so se premočile in zdrsele okrog 150 m globoko navzdol po pobočju. Zaustavile so se šele ob Meži v obliki velikega vršaja.

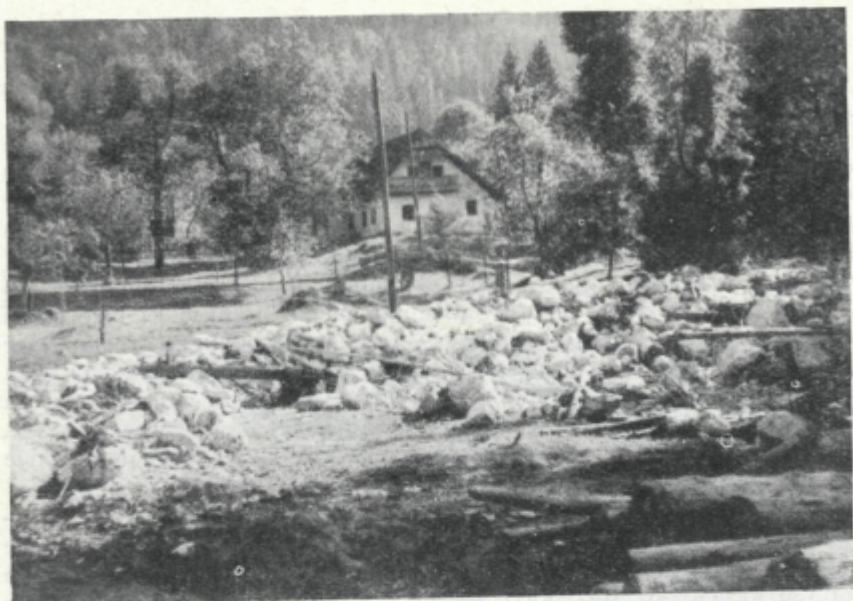
Sl. 26. Take skale je nosil Barbarski potok v svojem zgornjem toku.
Slika je posneta pri Kotniku

Geomorfološki sledovi docela potrjujejo to pripovedovanje in nam ga prikazujejo v še jasnejši luči. Ogled je pokazal, da je nosila voda s seboj poleg lesa tudi ogromne količine kamenja in tudi po več metrov debele skalne bloke, ki jih je iztrgala iz tal. V skrajnem povirnem delu doline je namreč Barbarski potok za več metrov poglobil svoje korito, kakih 300 m nad Pečovnikom pa je začel akumulirati in je pri tem nasul še čez 6 m debelo plast proda in debelih skalnih blokov. Ogromne mase kamenja je nosila voda še navzdol po dolini, mimo Pečovnika, kjer je nasula na vrtu debele kupe kamenja in proti Ocvirkovemu mlinu, ki ga je kamenje skoraj zasulo s kolesi vred (glej sl. 26 in 27).

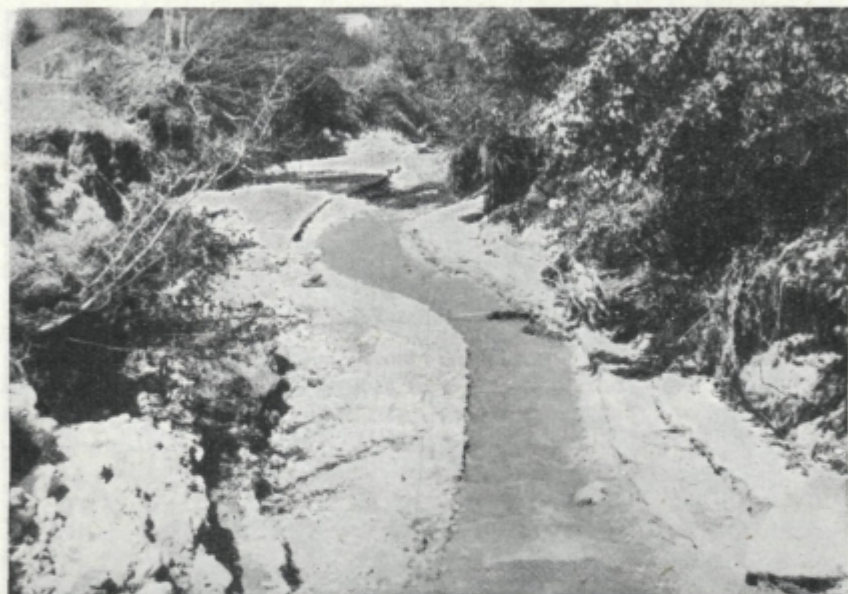
Sl. 28. V srednjem toku Barbarskega potoka je bilo akumulacijsko gradivo precej drobno. Lepo so vidne tudi neznatne terase, ki so nastale pri orezovanju potoka v ta prod

valo v zgornjem delu doline debelo kamenje, med katerim niso bili redki tudi do 2 m debeli delno zaobljeni prodniki, pa je prevladovalo v srednjem in spodnjem toku sipko gradivo s prevlado prav drobnega proda, med katerim so bili najdebelejši do 10 cm debeli kameninski kosi (glej sl. 28).

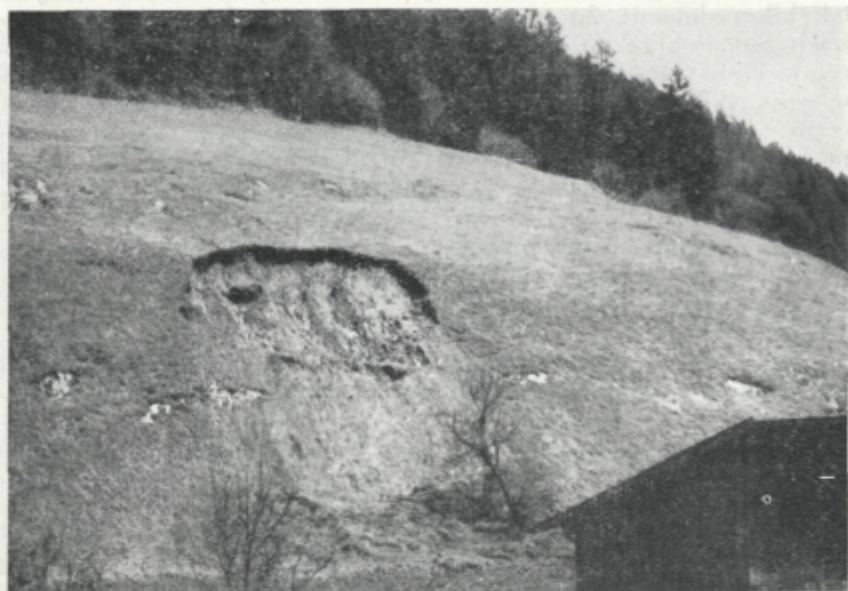
Sl. 50. Eden večjih usadov v dolini Suhadolnice

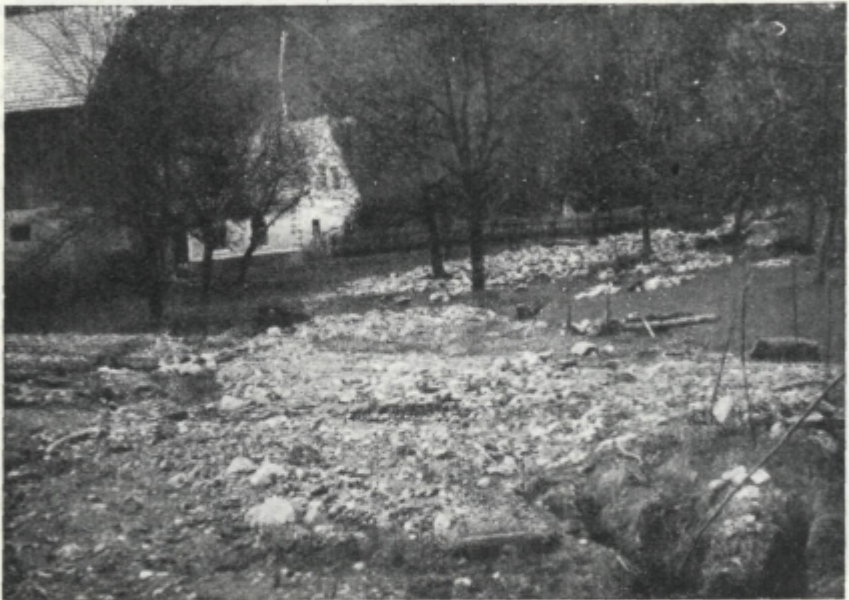
Sl. 31. Takšno razdejanje je zapustilo neurje pri Tereziji Praprotnik. Vrt je bil na debelo prekrit s kamenjem, z drevja pa je bilo okleščeno vse listje

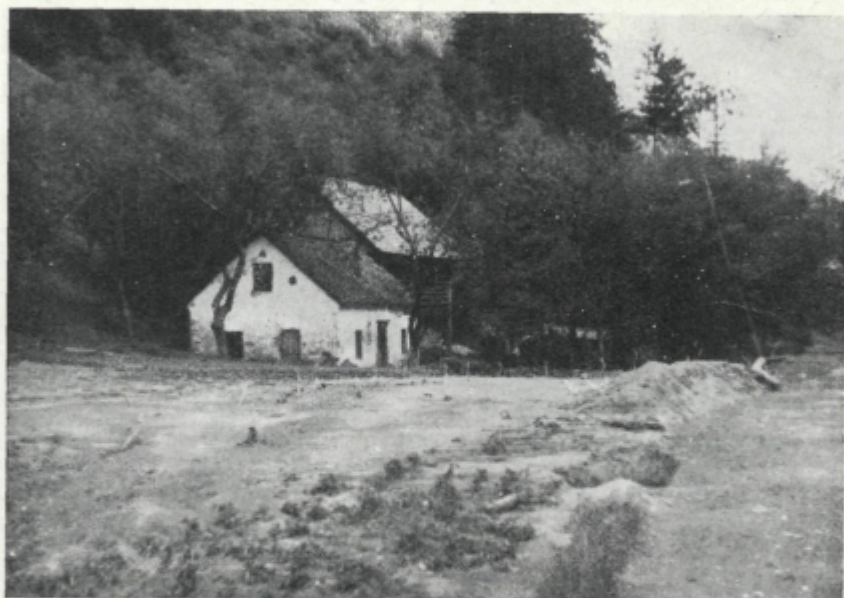
Sl. 32. Na njivi in cesti pri Mostnarju je odložila Velunja debele plasti mivke

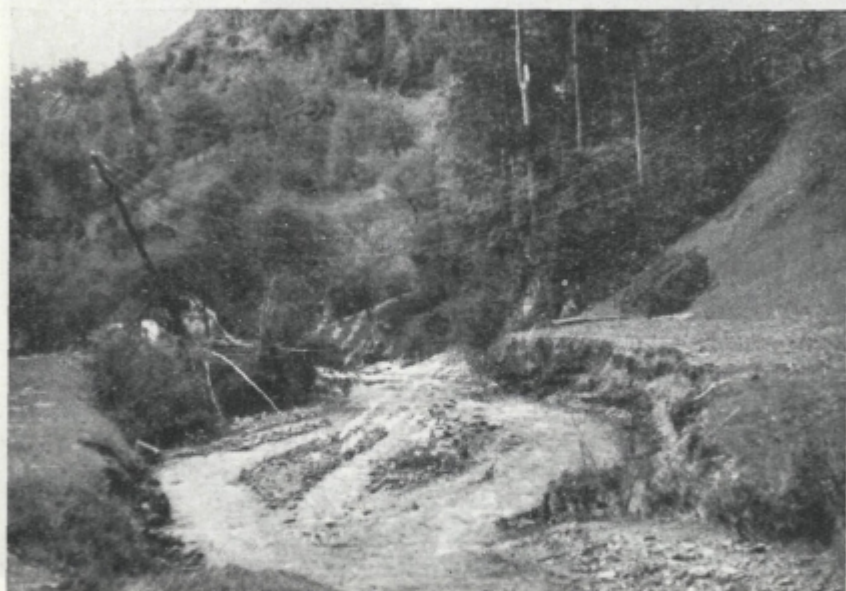
Sl. 33. Nad Mravljekom je Velunja močno razširila svojo strugo in odnesla s seboj navzdol po dolini skoraj vse grmoovje

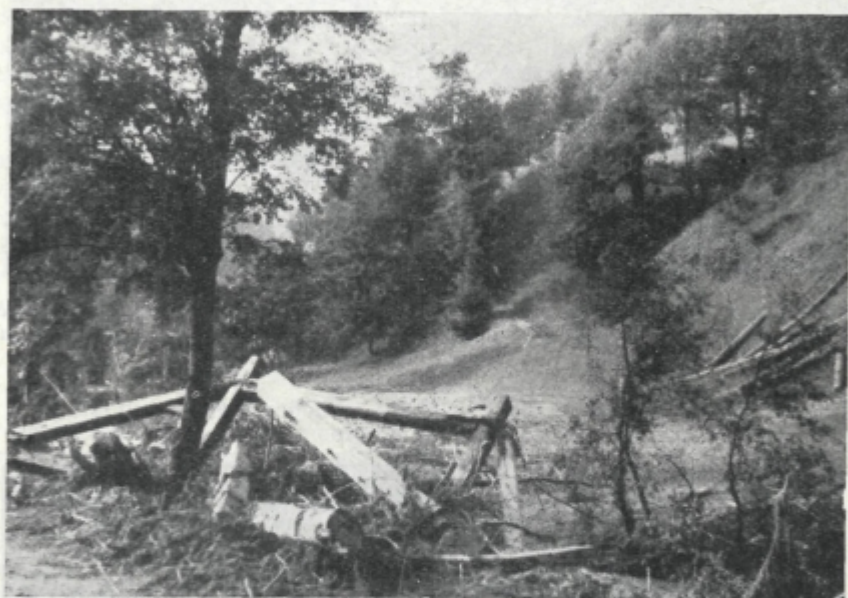
Sl. 34. Ob močnejšem deblu se je zaustavil most, ki ga je transportirala Velunja več sto metrov daleč

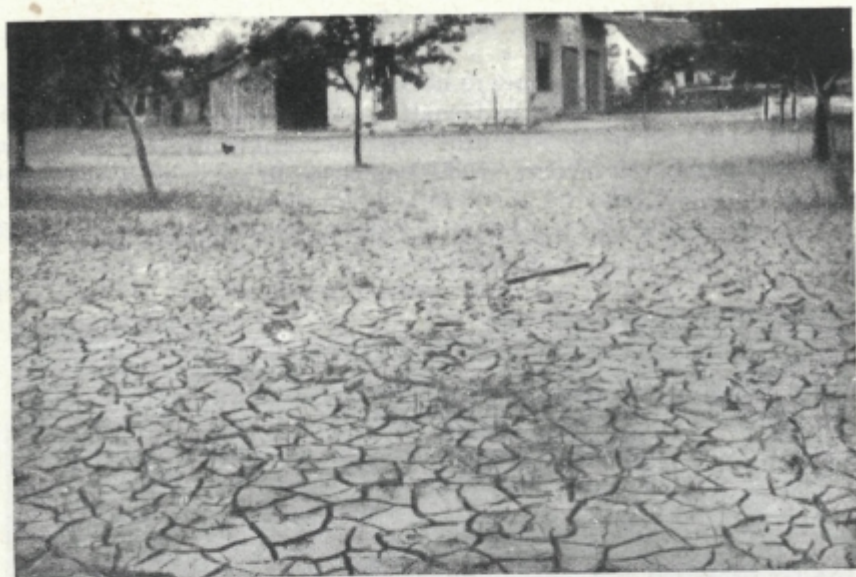
Sl. 35. Med Gaberkom in Družmirjem so pokrivala danjo ravnico na več krajih debele plasti peščenih ilovic. Posnetek sem napravil v Družmirju

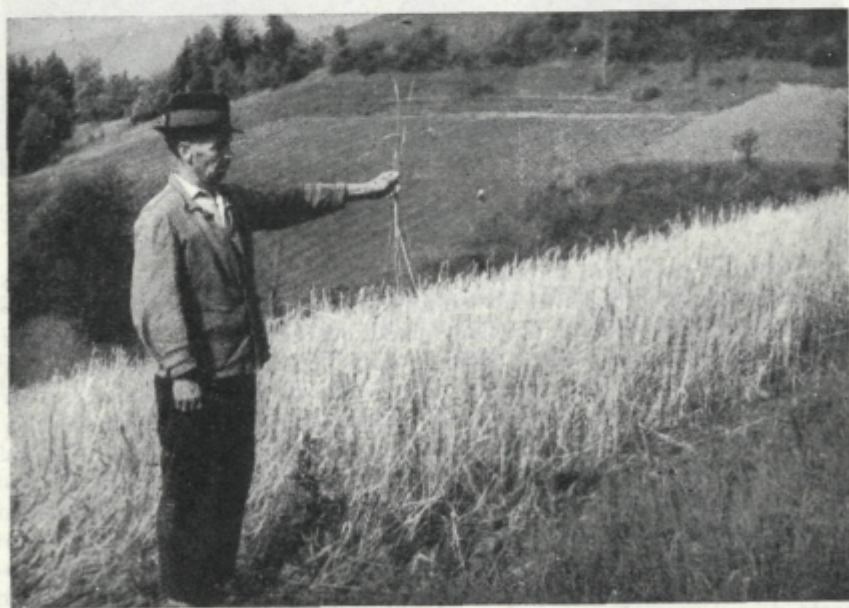
Sl. 36. Žito pred in po toči
