# Gradbeni vestnik • GLASILO ZVEZE DRUŠTEV GRADBENIH INŽENIRJEV IN TEHNIKOV SLOVENIJE in MATIČNE SEKCIJE GRADBENIH INŽENIRJEV INŽENIRSKO ZBORNICE SLOVENIJE

Ljubljana, september 2020, letnik 69, str. 225-252

**NUKLEARNA ELEKTRARNA KRŠKO, GRADNJA  
OBJEKTA BB2**  
NUCLEAR POWER PLANT KRŠKO, CONSTRUCTION OF  
BB2 BUILDING

# EKSPERIMENTALNA IN NUMERIČNA ANALIZA NASTANKA IN ŠIRJENJA RAZPOK PRI NATEZNO OBREMENJENEM ARMIRANOBETONSKEM ELEMENTU Z RAZLIČNO RAZPOREDITVIJO VZDOLŽNE ARMATURE

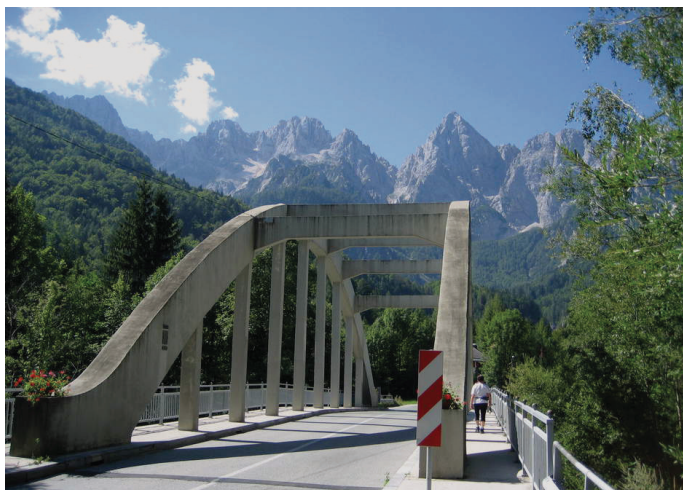
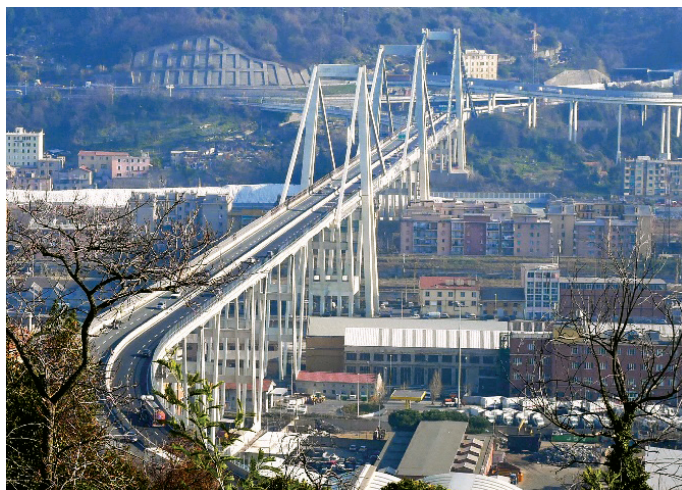
Slika 1 • Natezno obremenjene armiranobetonske vešalke na mostu čez Savo Dolinko v Kranjski Gori (Martuljski slapovi, 2018) (levo) in prednapete betonske vešalke na starem mostu Ponte Morandi v Italiji (Ponte Morandi, 2020) (desno).

cijah je torej fizikalno zahteven pojav, ki ga matematično zelo težko natančno opišemo. Najlažje ga preučujemo na primeru centrično natezno obremenjenega armiranobetonskega elementa. V gradbenih konstrukcijah takšnega ojačenega betonskega elementa, z redkimi izjemami, praktično ne najdemo (glej primera na sliki 1), saj sta poleg osne obremenitve skoraj vedno prisotni še upogibna in strižna obremenitve.

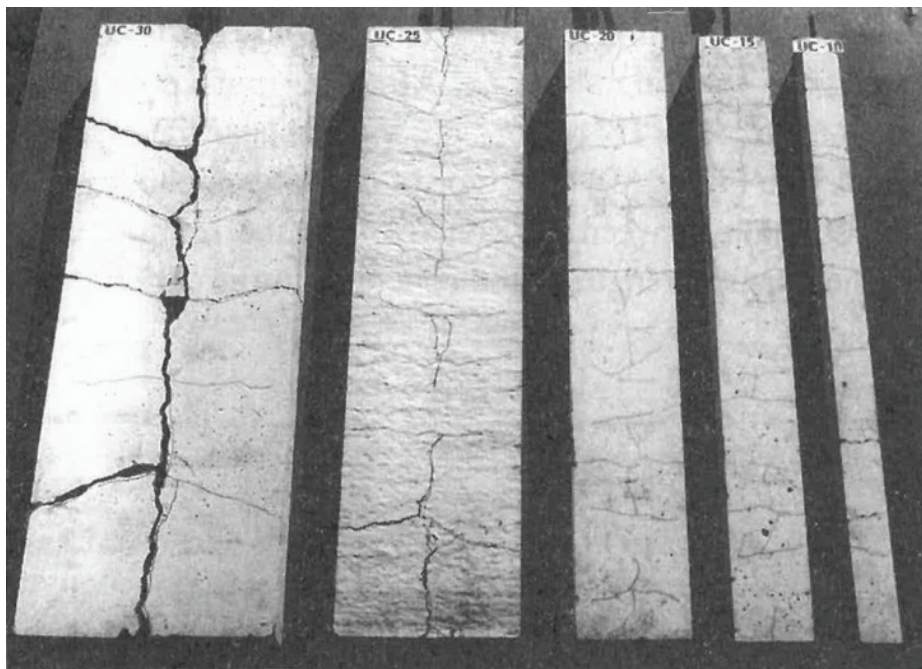
Slika 2 • Primer vzdolžno razcepljenega betonskega ovoja zaradi velikih cepilnih napetosti (Abrishami, 1996).

Raziskovalci dodatno ugotavljajo, da lahko pride pri analiziranih elementih zaradi premajhne debeline krovnega sloja betona oziroma neustreznega objeta do pojava razcepljanja betonskega ovoja. Primer takšnih poškodb prikazujemo na sliki 2.

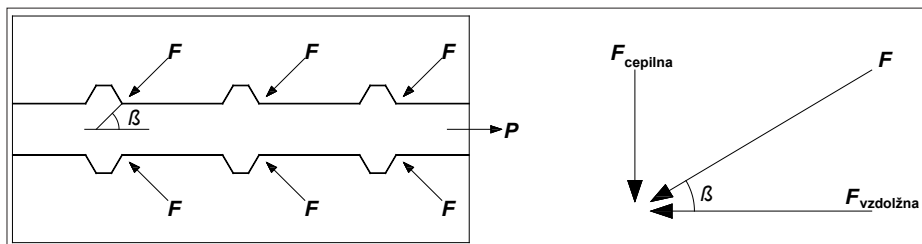
Slika 3 • Cepilne napetosti (Canbay, 2005).

reber na armaturni palici. Ko je armaturna palica natezno obremenjena, rebra pritiskajo na okoliški beton s silo  $F$  pod kotom  $\beta$ , kot to prikazujemo na sliki 3.

Medtem ko  $F_{vzdolžna}$  (vodoravna komponenta sile  $F$ ) povzroča strižno obremenitev betona med rebri,  $F_{cepilna}$  (prečna komponenta sile  $F$ ) povzroča radialne pritiske na okoliški beton. Ta se obnaša kot debelostenski »cilinder«, ki je izpostavljen notranjim pritiskom (glej sliko 4). Ti pritiski povzročijo v »cilindru« pojav natezних obročnih napetosti. Ko te napetosti dosežejo natezno trdnost betona, nastopi porušitev v obliki razcepljanja okoliškega betona (Canbay, 2005).

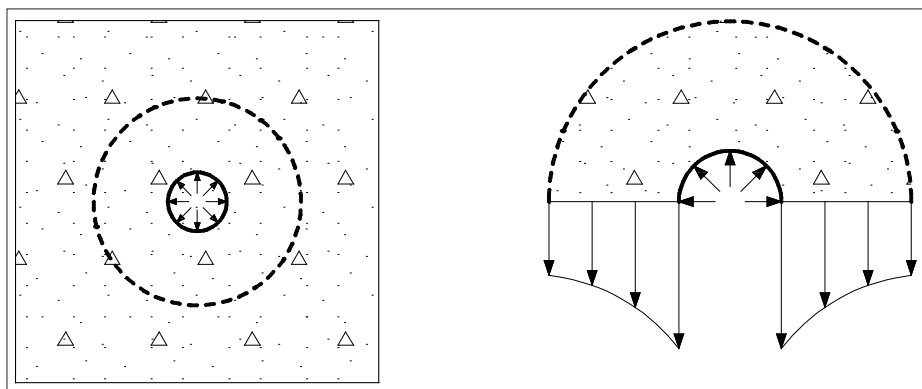
Slika 4 • Radialni pritiski vzdolžne armature na okoliški beton in pojav natezних napetosti v debelostenskem betonskem »cilindru« (Canbay, 2005).

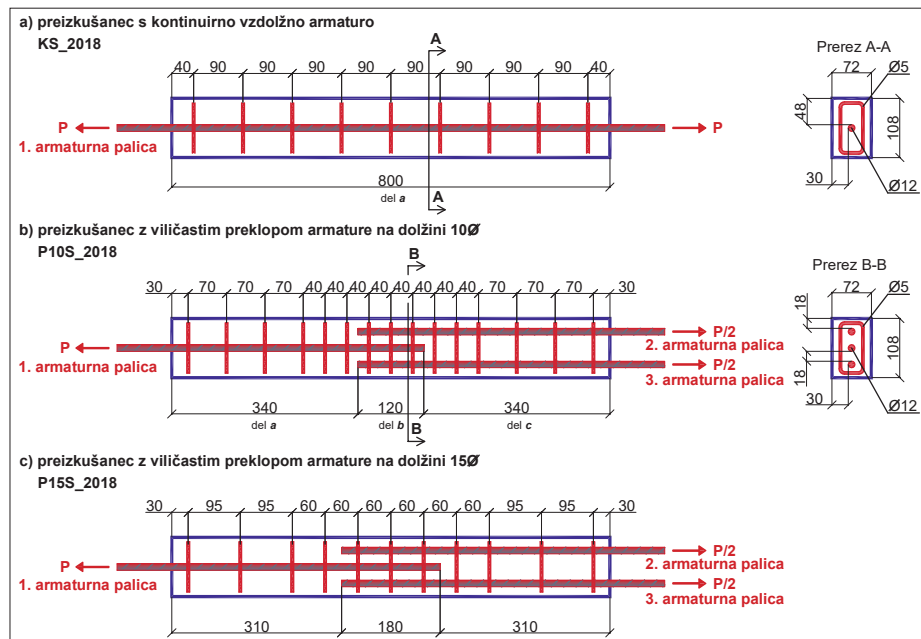
Slika 5 • Geometrijski podatki ter podatki o razporeditvi armature v treh različnih preizkušancih (dimenzije so v mm).

primeru smo armaturno palico vodili kontinuirno (glej sliko 5(a)), v drugih dveh primerih pa smo izvedli stikovanje armature s prekrivanjem. Pogosto se namreč zgodi, da zaradi konstrukcijskih razlogov (npr. prekratke palice, postopnost gradnje) armaturne palice vzdolž armiranobetonskega elementa niso kontinuirne. Zaradi zagotavljanja čim bolj simetričnega vnašanja natezne obremenitve v preizkušanec smo stikovanje izvedli v obliki t. i. viličastega preklopa, kot prikazujeta sliko 5(b) oziroma 5(c). Pri tako izvedenem prekrivanju se obremenitev prenaša z ene palice na drugi dve, to pomeni, da zadošča že polovična dolžina prekrivanja (ustrezna projektna dolžina prekrivanja  $l_0$  skladno s standardom SIST EN 1992-1-1:2005 (SIST, 2005) znaša okrog  $15\phi$ ). Izbrali smo dolžini prekrivanja  $10\phi$  (= 12 cm) oziroma  $15\phi$  (= 18 cm). V vse tri preizkušance smo poleg vzdolžne armature vgradili tudi stremensko armaturo z namenom, da bi preprečili oziro-

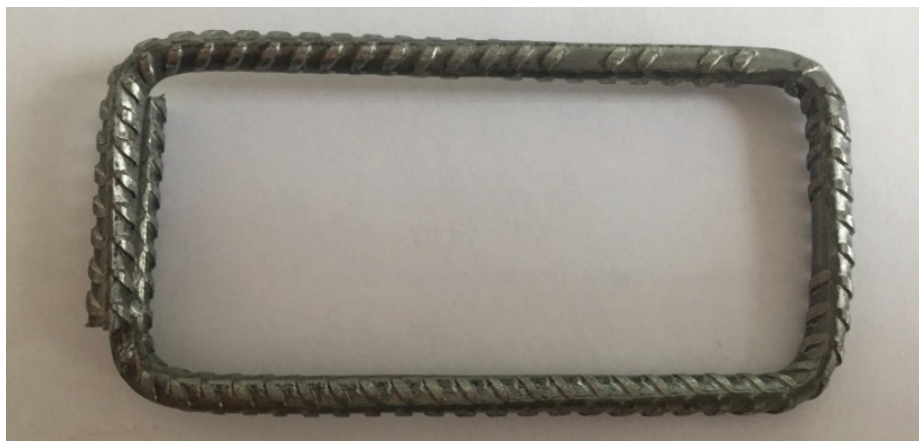
Slika 6 • Zaprto streme iz rebroste armature  $\phi 5$  mm.

Najprej smo v namensko pripravljene lesene kalupe vgradili vzdolžne armaturne palice in zaprta stremena (glej sliko 6), kot prikazujemo na sliki 7.

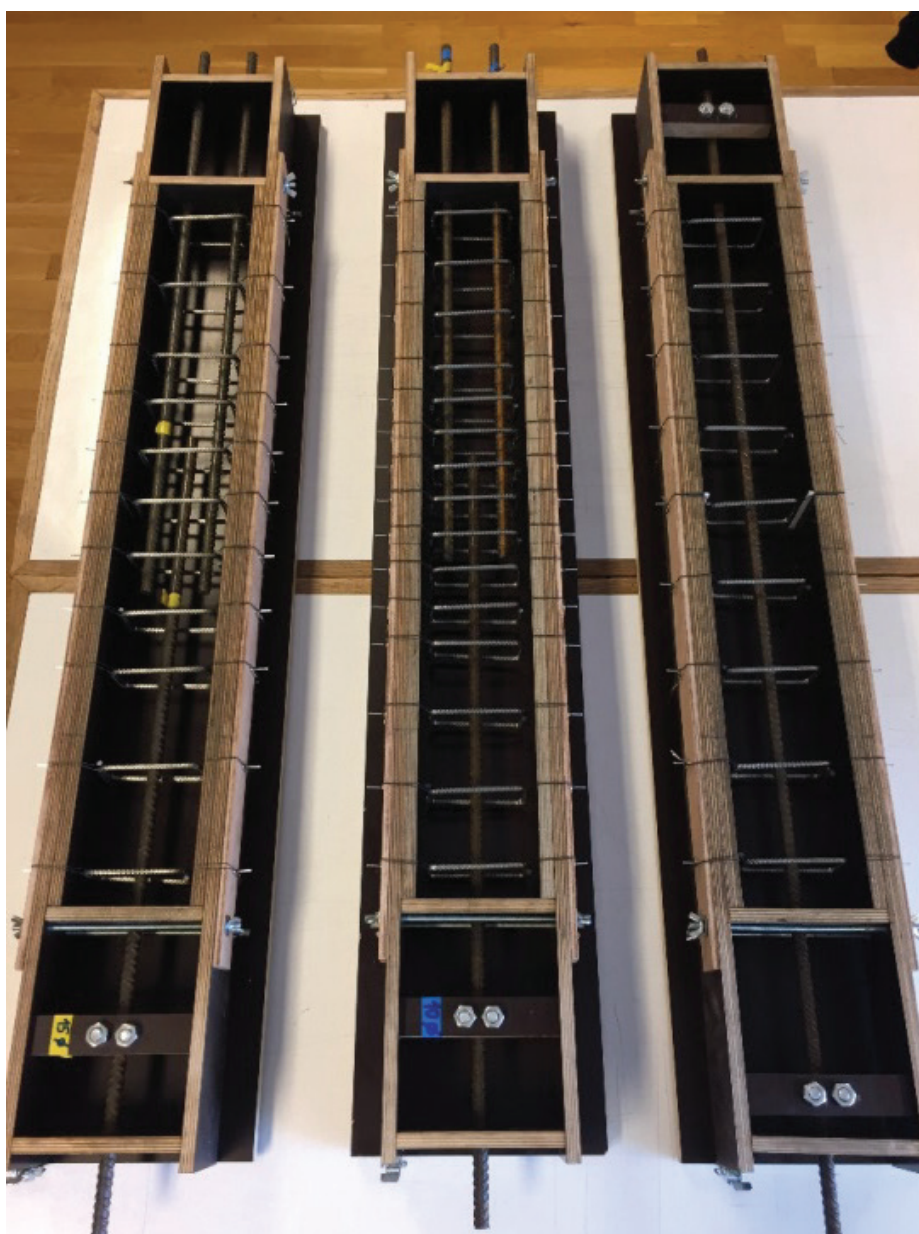
Slika 7 • Leseni kalupi z vgrajeno vzdolžno in stremensko armaturo.

Pri preizkušancu s kontinuirno vzdolžno armaturo (desni kalup na sliki 7) smo na sredini dolžine stranskih sten kalupa dodatno vgradili še dve navpični letvici debeline 5 mm in s tem oslabili prečni prerez elementa, tj. ravno tam, kjer smo pričakovali nastanek prve razpoke.

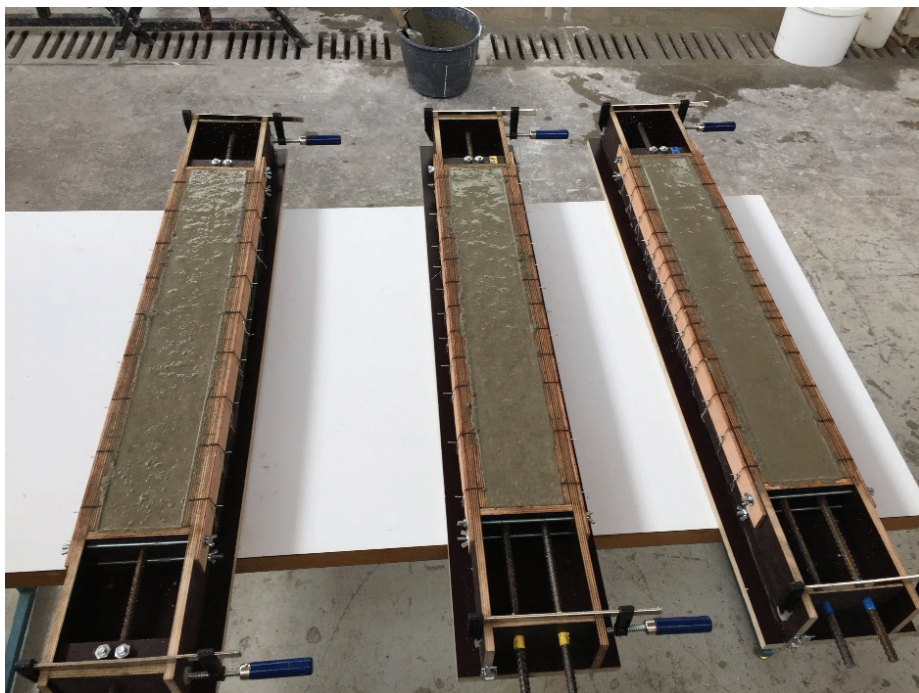
Slika 8 • Zabetonirani preizkušanci.

Zaradi lažjega razopaževanja je bilo treba lesene kalupe pred betoniranjem premazati z oljem. Na sliki 8 prikazujemo sveže zabetonirane preizkušance.

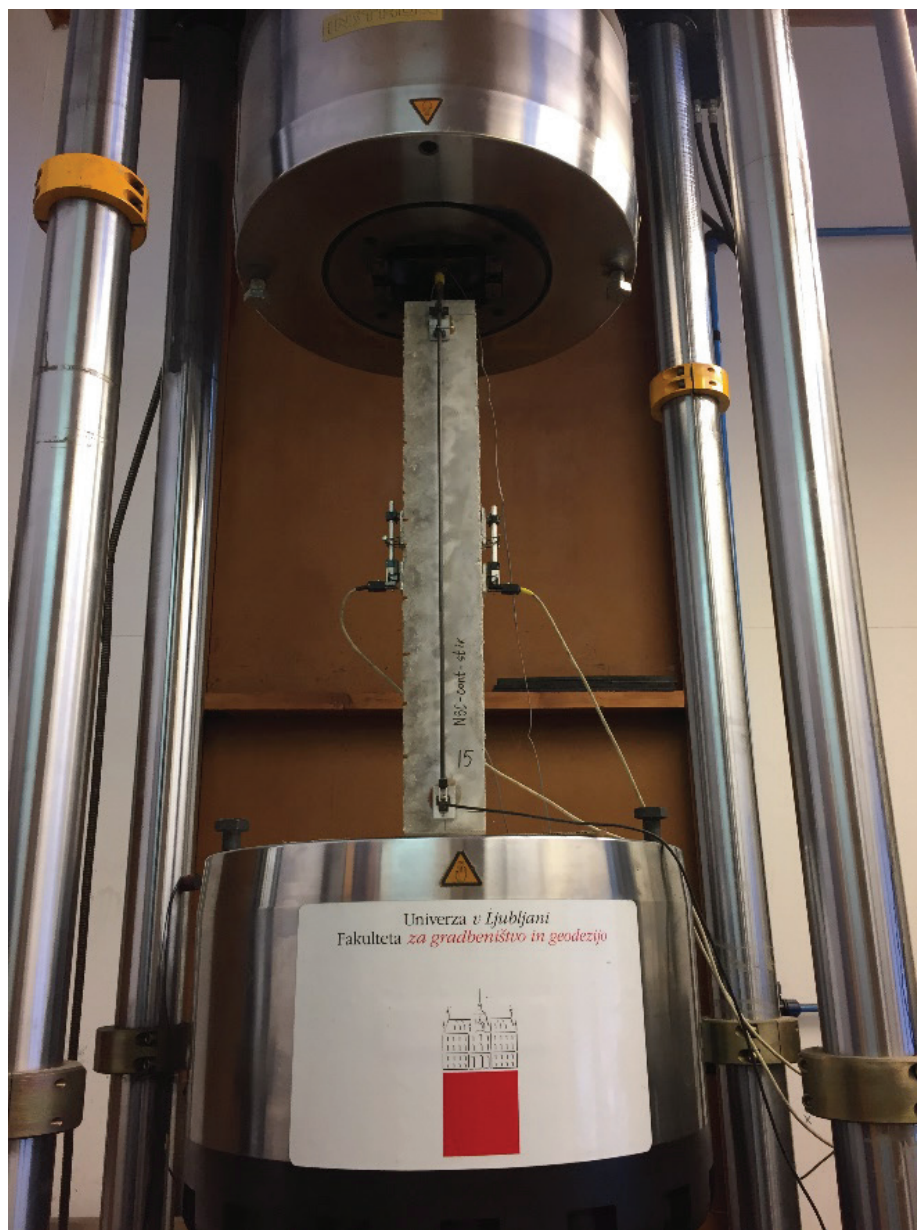
Slika 9 • Preizkuševalna naprava Instron 1345 kapacitete  $\pm 1000$  kN.

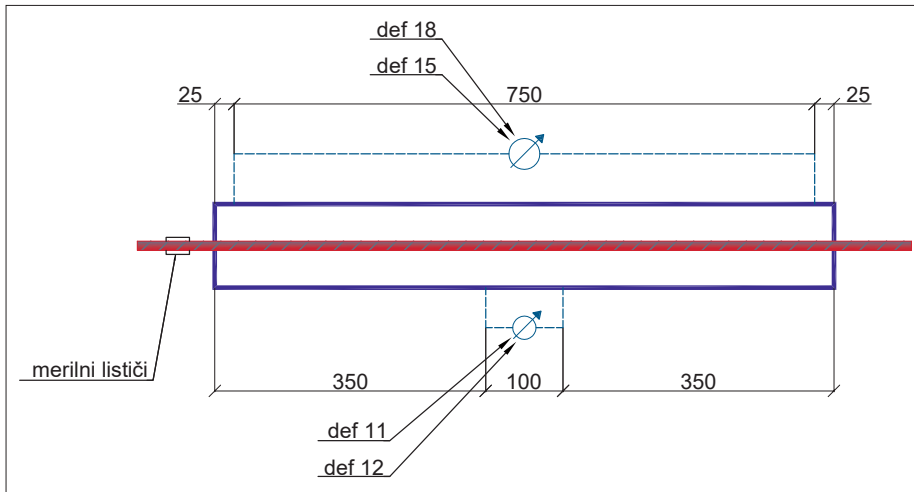
Slika 10 • Položaj merilnih lističev in deformetrov pri preizkušancu s kontinuirno armaturno palico (preizkušanec z oznako KS\_2018).

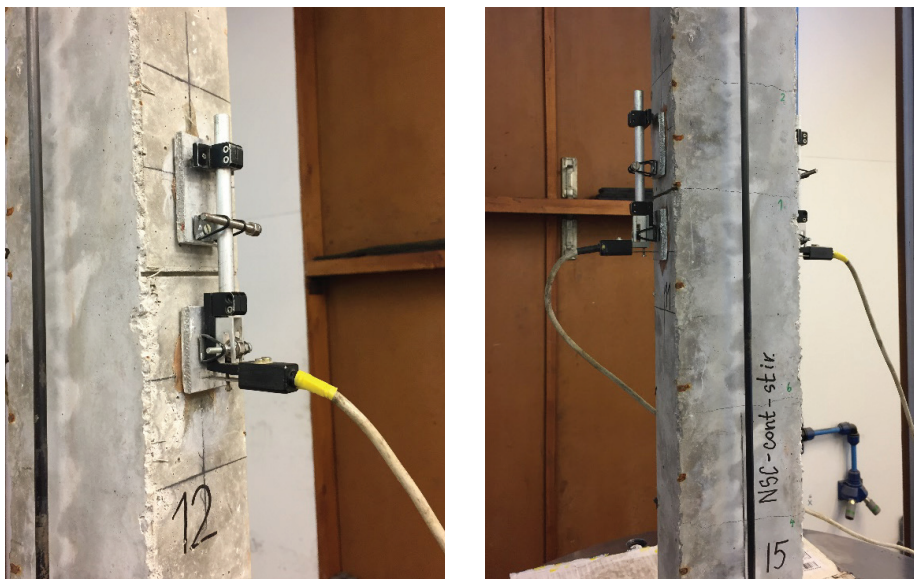
Slika 11 • Položaj deformetra 12 (leva slika) in 15 (desna slika) pri preizkušancu s kontinuirno palico.

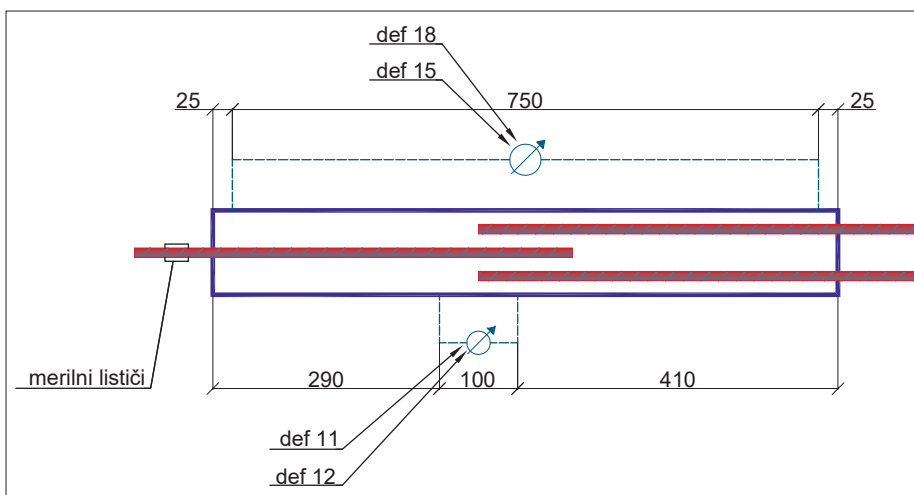
Slika 12 • Položaj merilnih lističev in deformetrov pri preizkušancu z viličastim preklpom dolžine 10φ (preizkušanec z oznako P10S\_2018).

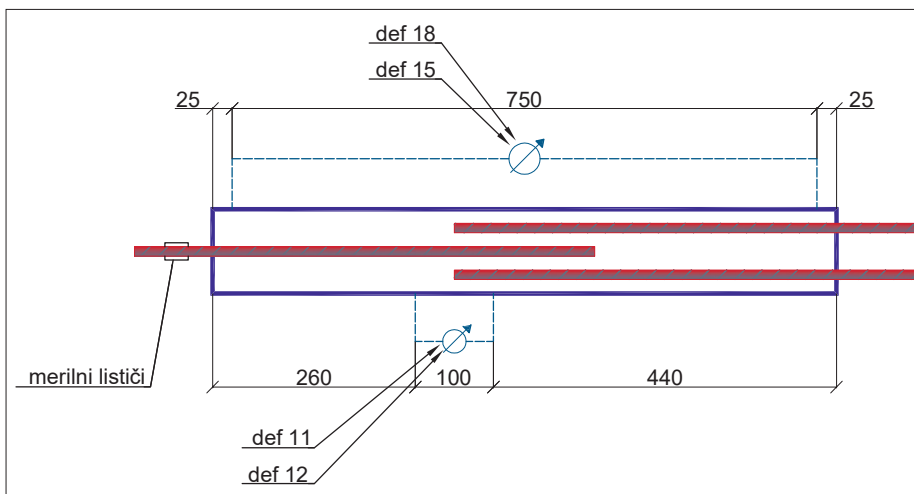
Slika 13 • Položaj merilnih lističev in deformetrov pri preizkušancu z viličastim preklpom dolžine 15φ (preizkušanec z oznako P15S\_2018).

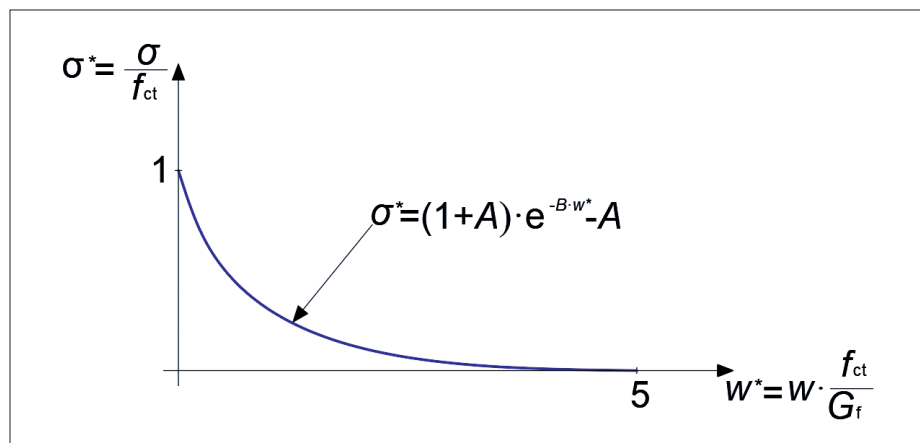
Slika 14 • Konstitucijski zakon delne povezanosti betonskega ovoja ob razpoki z agregatnimi zrni v obliki eksponentne funkcije (Carpinteri, 1999).

Omenjeni zakon se je izkazal za računsko dovolj robustnega. Prikazujemo ga v brezdimenzijski obliki na sliki 14. Togost vzmeti je odvisna od natezne trdnosti betona  $f_{ctv}$  energije loma betona  $G_f$  širine razpoke  $w$ , dodatno pa še od empiričnih konstant  $A$  in  $B$ .

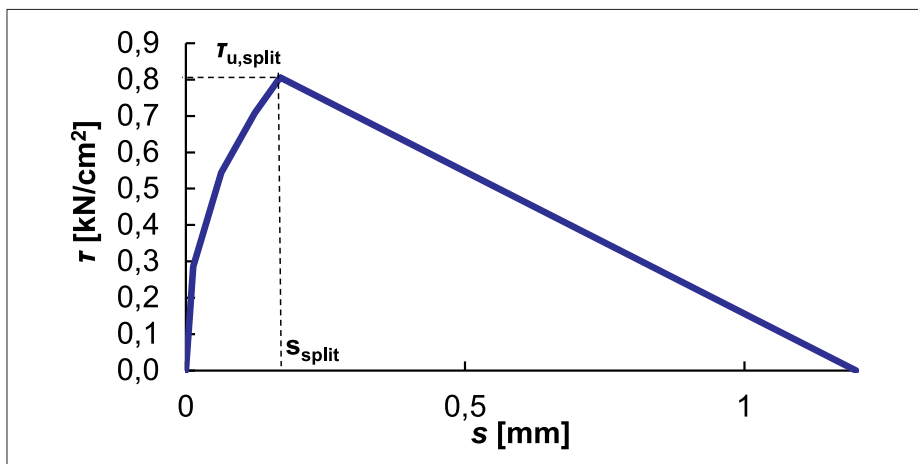
Slika 15 • Konstitucijski zakon stika za element s kontinuirno armaturno palico brez stremen (Fib, 2013).

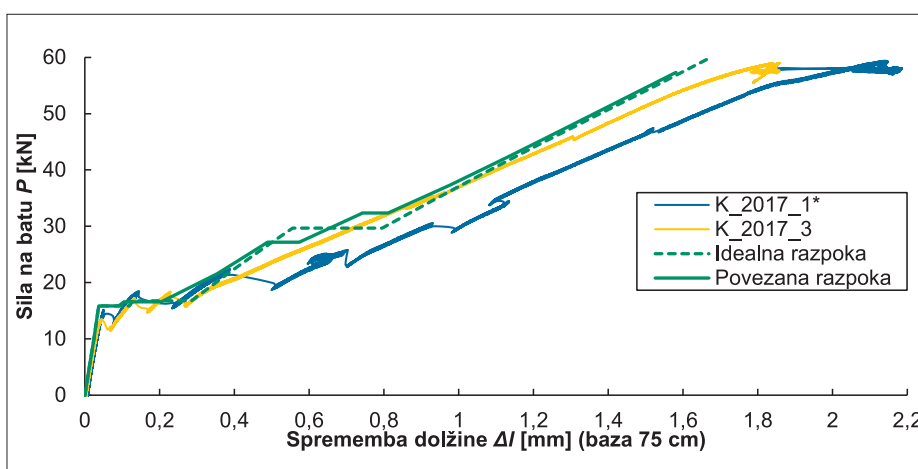
Slika 16 • Primerjava eksperimentalnih in numeričnih rezultatov za spreminjanje dolžine elementa s kontinuirno armaturno palico brez stremen.

sliki 14). Na sliki 16 prikazujemo primerjavo eksperimentalnih in numeričnih rezultatov za spreminjanje dolžine preizkušanca v odvisnosti od natezne obremenitve (povprečje meritev

deformetra 15 in 18). Med preizkusom je bila porušitev elementa posledica plastifikacije vzdolžne armaturne palice, kar se je na diagramu odrazilo v nenadni izgubi togosti. Ugotovimo, da se rezultati numerične analize zelo dobro prilegajo rezultatom meritev. Naj pri tem omenimo, da so pri preizkušancu K\_2017\_1 zaradi odpovedi deformetra 15 prikazane meritve le za deformeter 18, zato smo k oznaki preizkušanca dodali »\*«. Tudi v okviru numerične analize je bila porušitev elementa posledica plastifikacije armature.

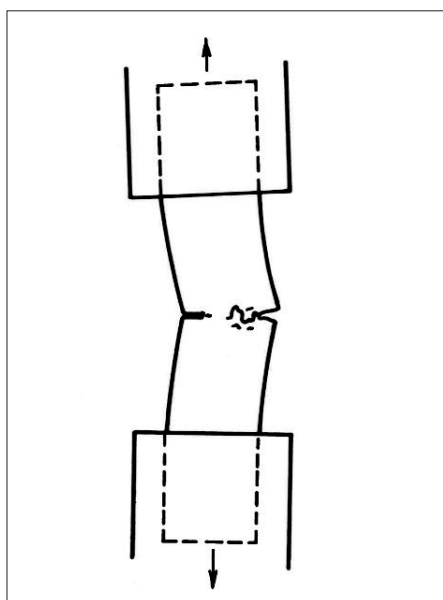
Slika 17 • Nesimetrično odpiranje razpok pri centrični natezni obremenitvi (Bažant, 1989).

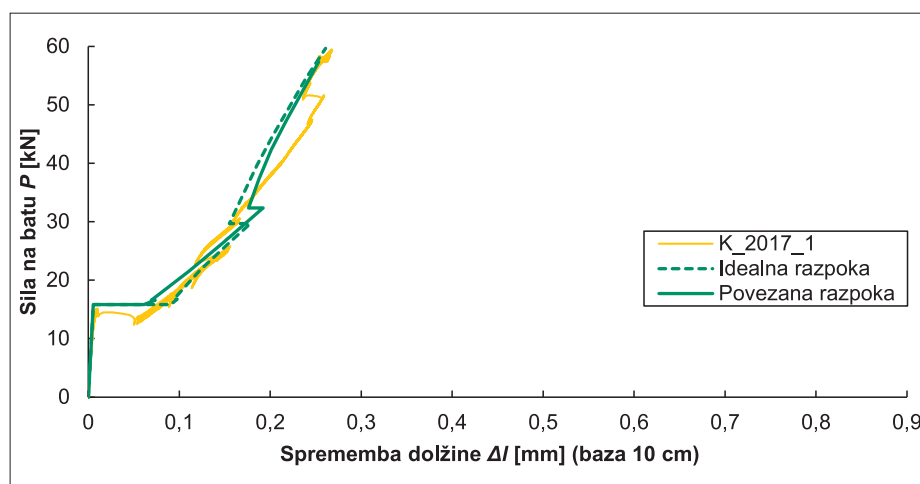
Slika 18 • Primerjava eksperimentalnih in numeričnih rezultatov za spreminjanje širine prve razpoke pri elementu s kontinuirno armaturno palico brez stremen z oznako K\_2017\_1.

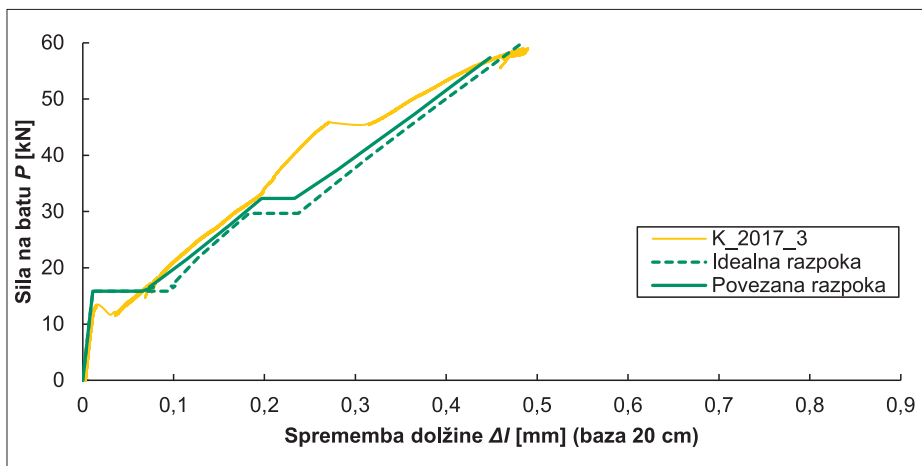
Slika 19 • Primerjava eksperimentalnih in numeričnih rezultatov za spreminjanje širine prve razpoke pri elementu s kontinuirno armaturno palico brez stremen z oznako K\_2017\_3.

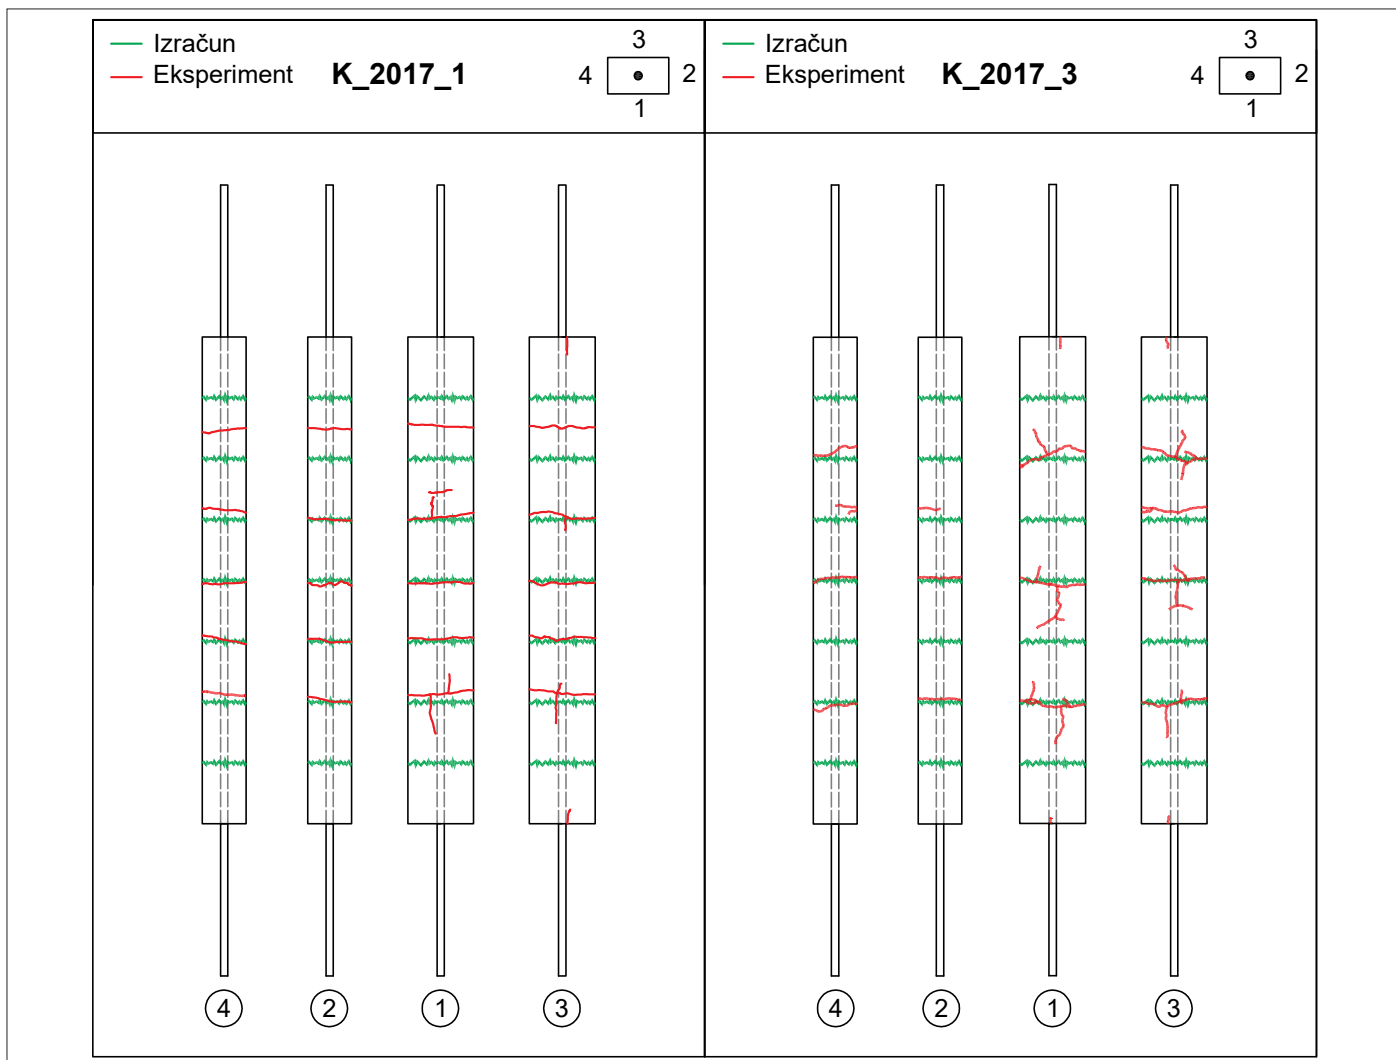
Slika 20 • Primerjava računsko in eksperimentalno določene razporeditve razpok v stabiliziranem stanju vzdolž elementa s kontinuirno armaturno palico brez stremen.

V nadaljevanju na sliki 20 prikažemo še primerjavo med računsko in eksperimentalno določeno razporeditvijo razpok v stabiliziranem stanju. Ugotovimo, da so rezultati numerične analize primerljivi z rezultati meritev. Pri preizkušancu z oznako K\_2017\_1 smo v stabiliziranem stanju našli 5 prečnih razpok (levi prikaz na sliki 20), pri preizkušancu K\_2017\_3 pa štiri. V numerični

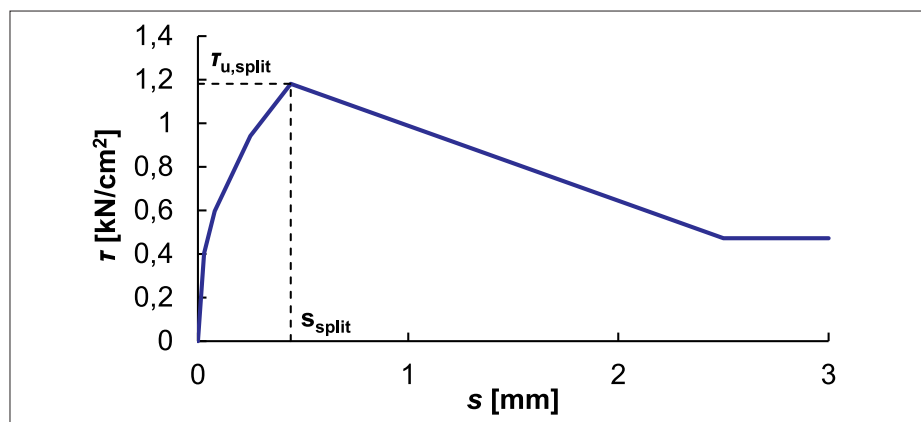
Slika 21 • Konstitucijski zakon stika za element s kontinuirno armaturno palico in dodanimi stremeni (Fib, 2013).

z upoštevanjem ugodnega vpliva objetja s stremeni prikazujemo na sliki 21. Tudi

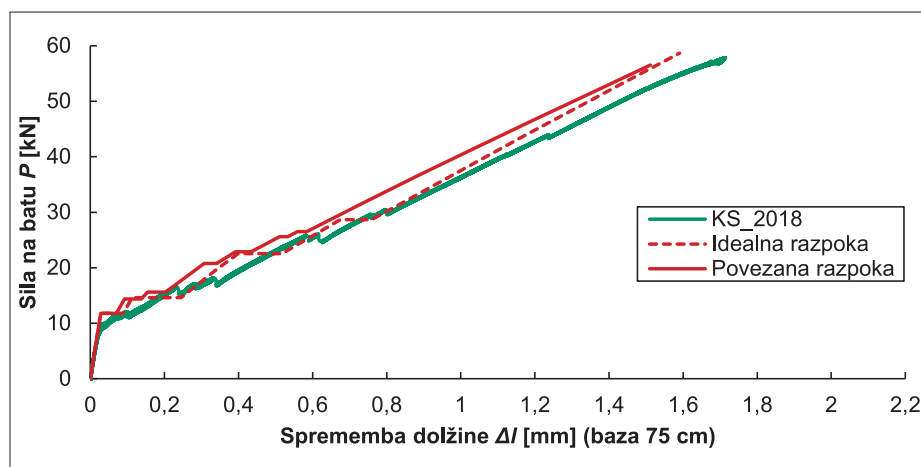
Slika 22 • Primerjava eksperimentalnih in numeričnih rezultatov za spreminjanje dolžine elementa s kontinuirno armaturno palico in dodanimi stremeni.

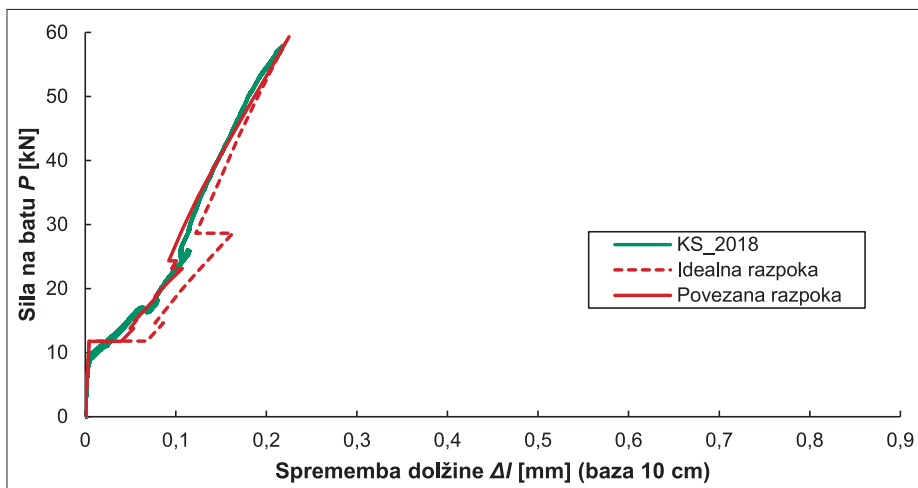
Slika 23 • Primerjava eksperimentalnih in numeričnih rezultatov za spreminjanje širine prve razpoke pri elementu s kontinuirno armaturno palico in dodanimi stremeni.

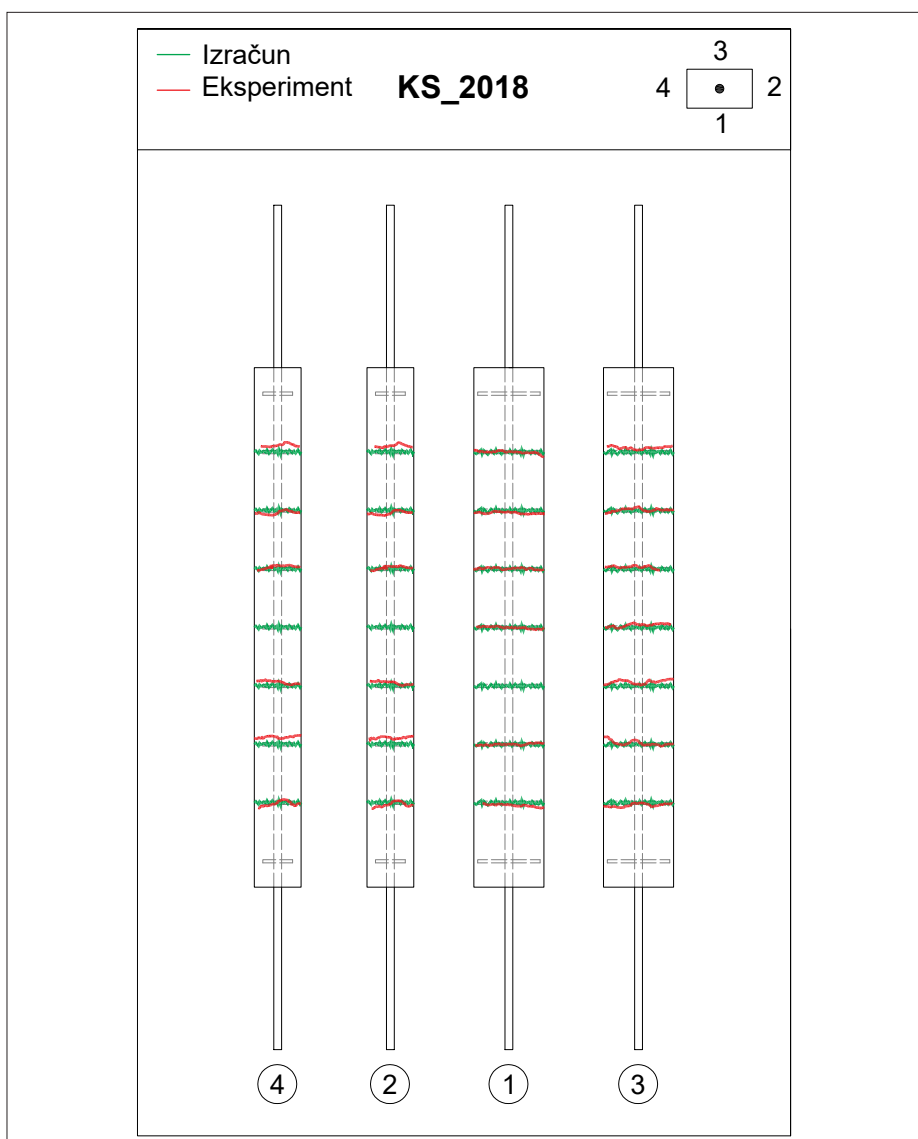
Slika 24 • Primerjava računsko in eksperimentalno določene razporeditve razpok v stabiliziranem stanju vzdolž elementa s kontinuirno armaturno palico in dodanimi stremeni.

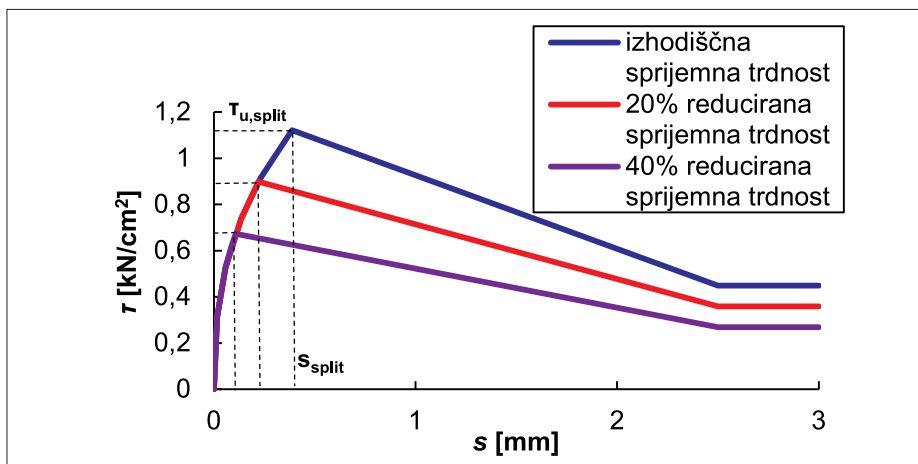
Slika 25 • Izhodiščni (Fib, 2013) ter dva modificirana konstitucijska zakona stika za element z viličastim preklpom vzdolžne armature na dolžini 10φ in dodanimi stremeni.

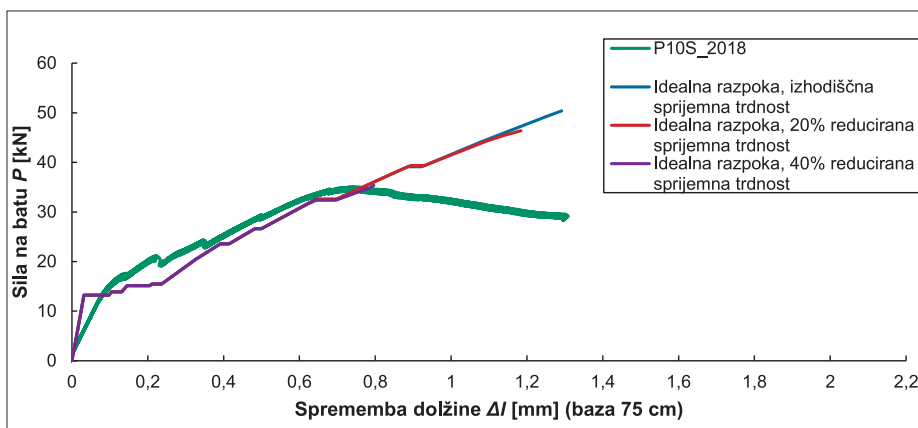
Slika 26 • Primerjava eksperimentalnih in numeričnih rezultatov za spreminjanje dolžine elementa z viličastim preklpom vzdolžne armature na dolžini 10φ in dodanimi stremeni.

Na sliki 26 najprej prikažemo primerjavo rezultatov numerične in eksperimentalne

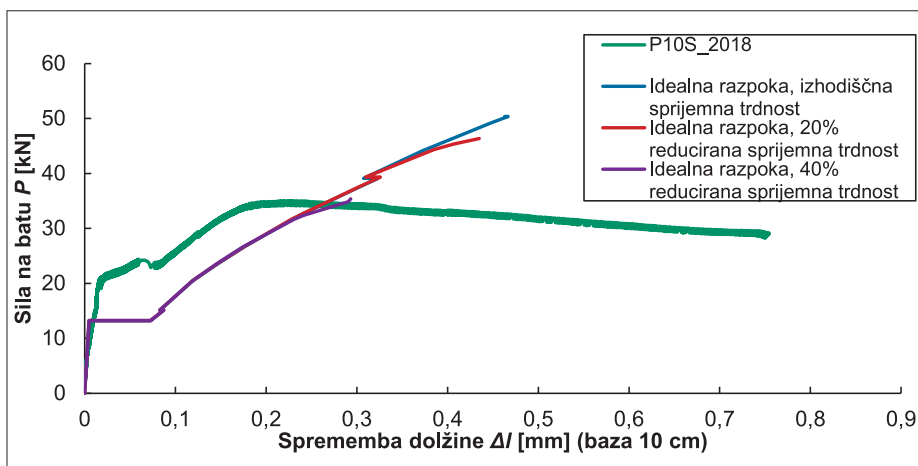
Slika 27 • Primerjava eksperimentalnih in numeričnih rezultatov za spreminjanje širine izbrane razpoke pri elementu z viličastim preklpom vzdolžne armature na dolžini 10φ in dodanimi stremeni.

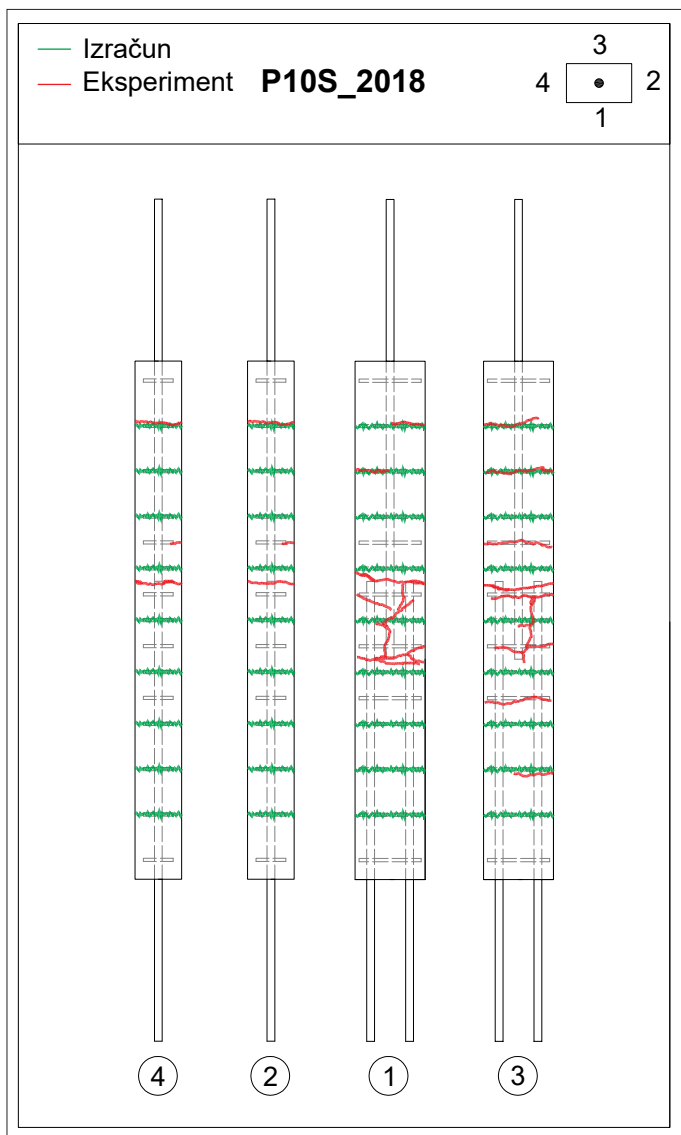
Slika 28 • Primerjava računsko in eksperimentalno določene razporeditve razpok vzdolž elementa z viličastim preklpom vzdolžne armature na dolžini 10 $\phi$  in dodanimi stremeni pri največji natezni obremenitvi.

V nadaljevanju na sliki 28 prikazemo še primerjavo med računsko (upoštevamo 40 % reducirano sprijemno trdnostjo stika) in eksperimentalno določeno razporeditvijo razpok pri največji natezni obremenitvi. Ugotovimo, da

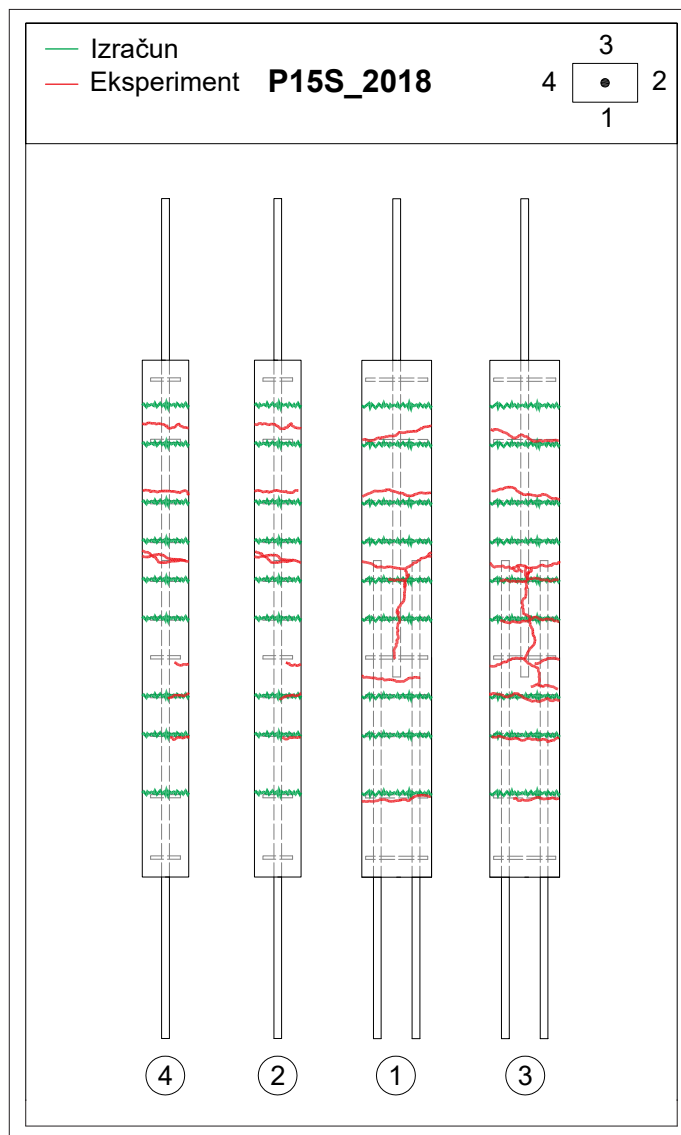
Slika 32 • Primerjava računsko in eksperimentalno določene razporeditve razpok vzdolž elementa z viličastim preklpom vzdolžne armature na dolžini 15 $\phi$  in dodanimi stremeni pri največji natezni obremenitvi.

Na sliki 32 prikazemo še primerjavo med računsko (upoštevamo 20% reducirano sprijemno trdnostjo stika) in eksperimentalno določeno razporeditvijo razpok v stabiliziranem stanju. Ugotovimo, da je računsko določeno število prečnih razpok v primerjavi z eksperimentalnimi opažanji nekoliko večje. V računu se pojavi 9 prečnih razpok, pri čemer jih je 8 razporejenih na mestu stremen, ena pa med stremenoma, med preizkusom pa smo zabeležili 6 razpok. Sočasno so se med preizkusom na območju preklpa pojavile tudi vzdolžne cepilne razpoke, ki pa jih z uporabljenim numeričnim modelom žal ne moremo simulirati.

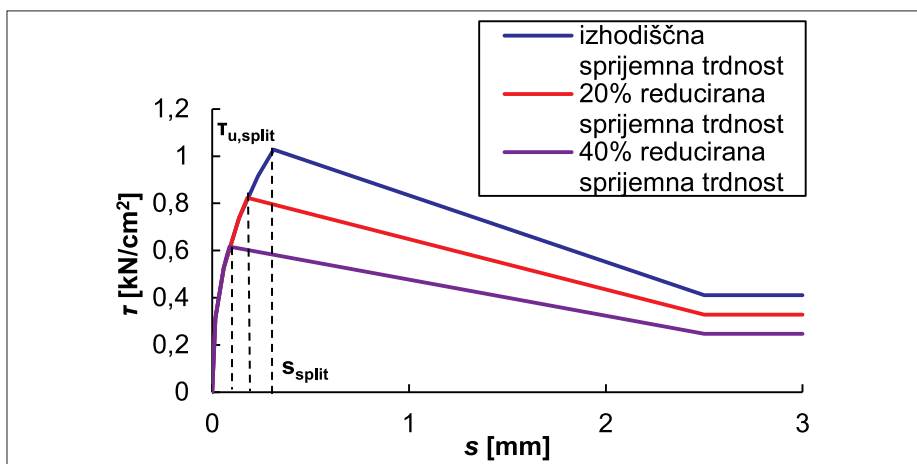
Slika 29 • Izhodiščni (Fib, 2013) ter dva modificirana konstitucijska zakona stika za element z viličastim preklpom vzdolžne armature na dolžini 15 $\phi$  in dodanimi stremeni.

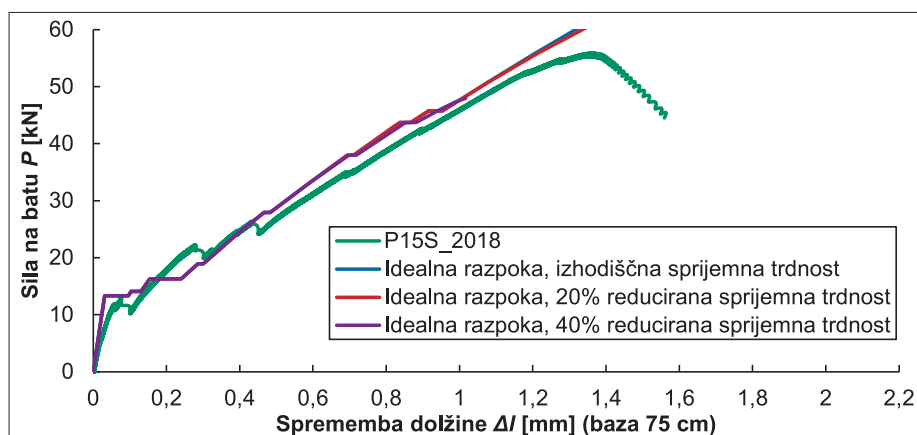
Slika 30 • Primerjava eksperimentalnih in numeričnih rezultatov za spreminjanje dolžine elementa z viličastim preklpom vzdolžne armature na dolžini 15φ in dodanimi stremeni.

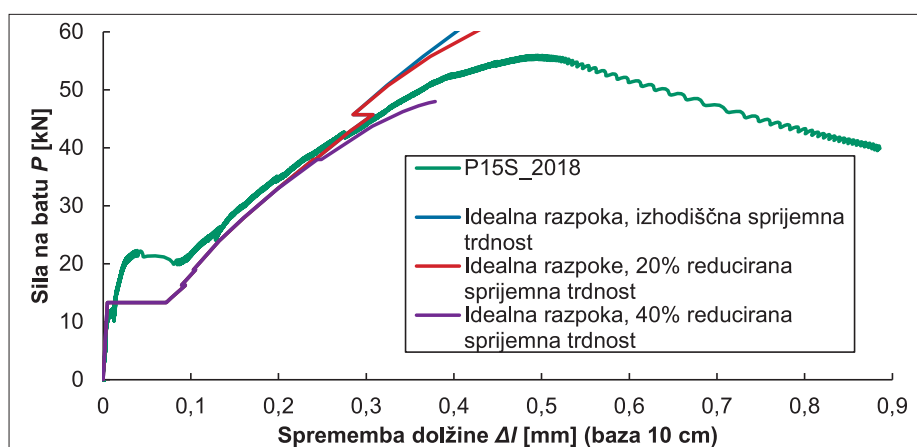
Slika 31 • Primerjava eksperimentalnih in numeričnih rezultatov za spreminjanje širine izbrane razpoke pri elementu z viličastim preklpom vzdolžne armature na dolžini 15φ in dodanimi stremeni.

Na sliki 31 prikazujemo primerjavo eksperimentalnih in numeričnih rezultatov za spreminjanje širine razpoke, ki se formira na začetku viličastega preklpa, tj. znotraj merilnega območja deformetrov 11 in 12. Ugotovimo, da so rezultati numerične analize primerljivi z rezultati meritev. Tako kot pri elementu z viličastim preklpom na dolžini 10φ in dodanimi stremeni, ki smo ga analizirali v prejšnjem razdelku, tudi pri tem elementu prva razpoka v numerični simulaciji nastane znotraj merilnega območja deformetra, medtem ko se je prva razpoka med preizkusom pojavila zunaj merilnega ob-

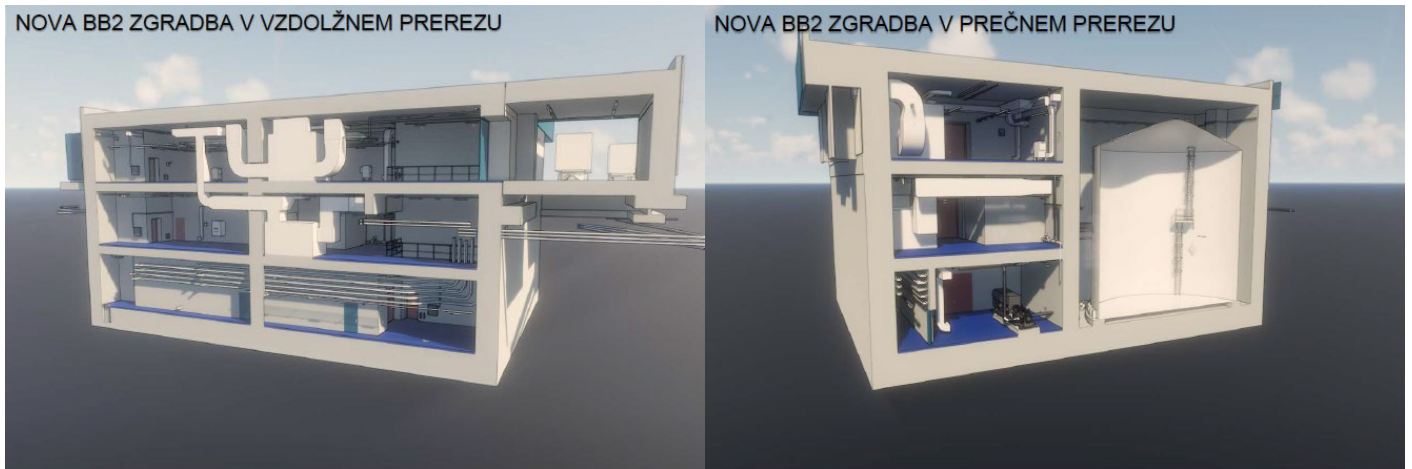
Slika 1 • Prečni in vzdolžni prerez objekta BB2 (IBE, 2018b).
