# Gradbeni vestnik • GLASILO ZVEZE DRUŠTEV GRADBENIH INŽENIRJEV IN TEHNIKOV SLOVENIJE in MATIČNE SEKCIJE GRADBENIH INŽENIRJEV INŽENIRSKO ZBORNICE SLOVENIJE

Ljubljana, september 2020, letnik 69, str. 225-252

**NUKLEARNA ELEKTRARNA KRŠKO, GRADNJA  
OBJEKTA BB2**  
NUCLEAR POWER PLANT KRŠKO, CONSTRUCTION OF  
BB2 BUILDING

# EKSPERIMENTALNA IN NUMERIČNA ANALIZA NASTANKA IN ŠIRJENJA RAZPOK PRI NATEZNO OBREMENJENEM ARMIRANOBETONSKEM ELEMENTU Z RAZLIČNO RAZPOREDITVIJO VZDOLŽNE ARMATURE

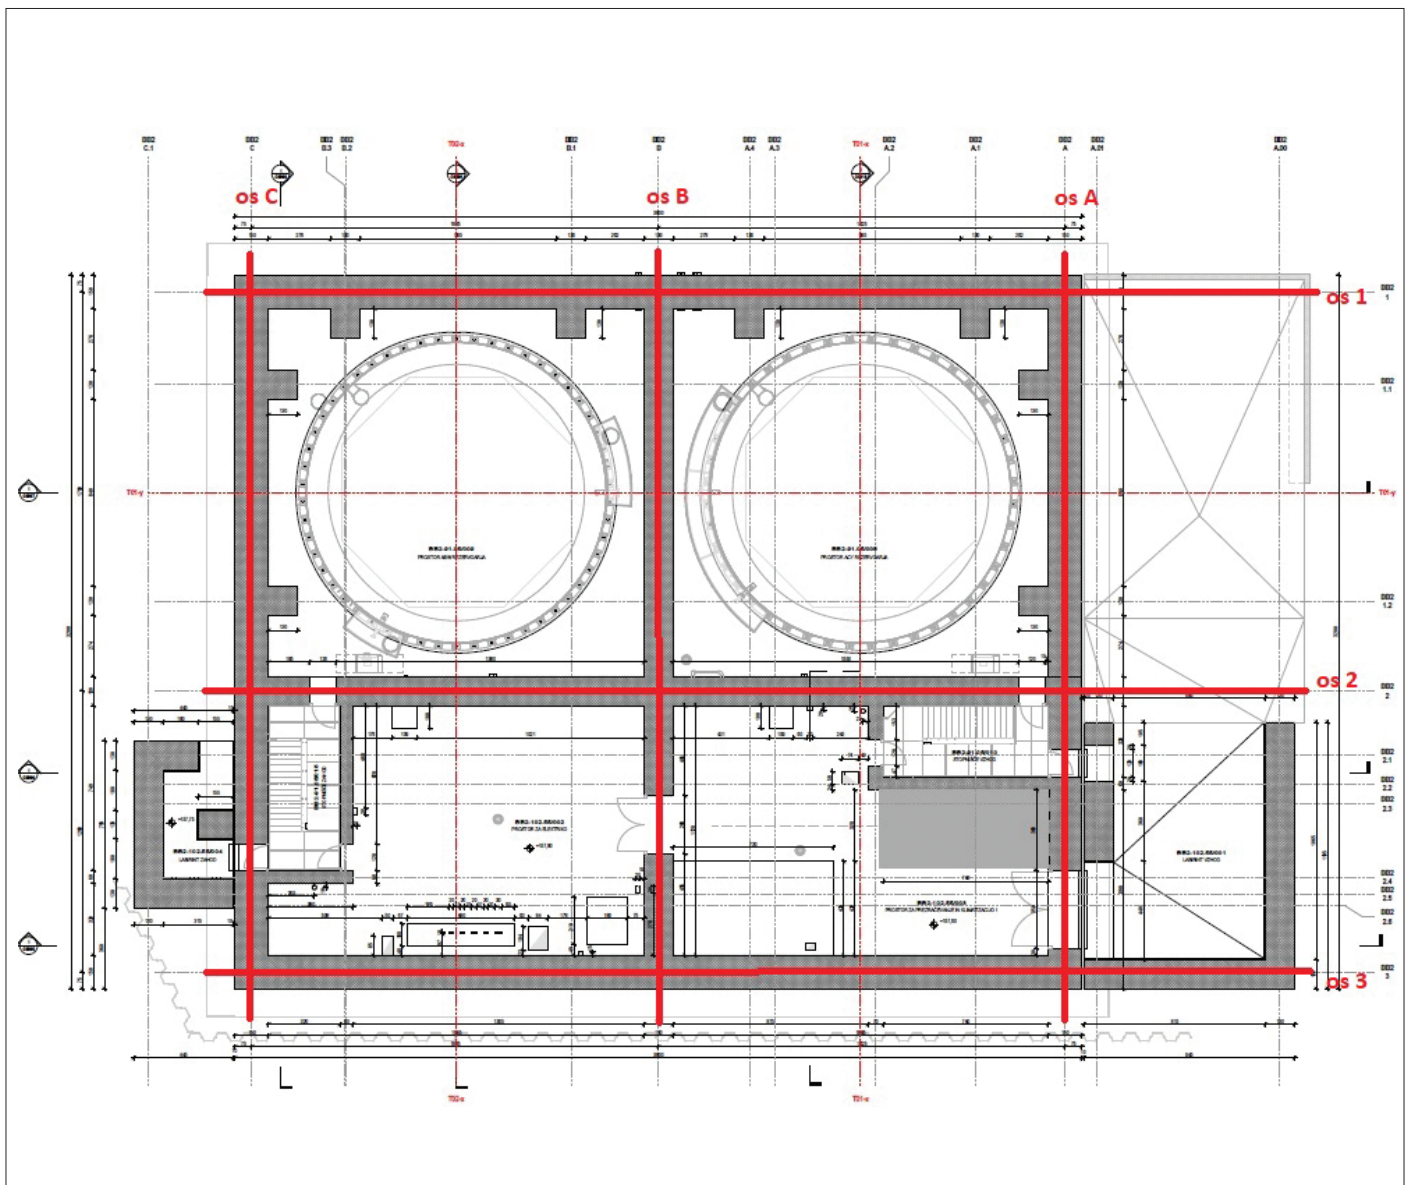
Slika 2 • Tloris pritličja objekta BB2 na koti +0,0 m (IBE, 2018b).

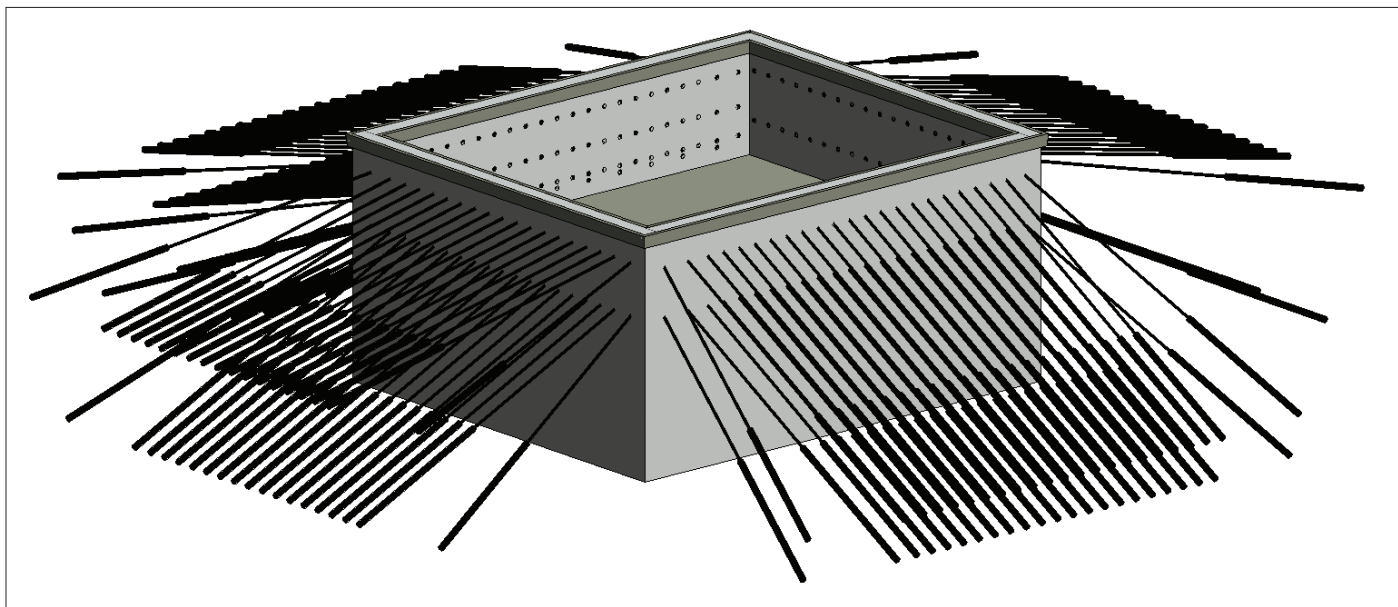
Slika 3 • Shematski 3D-prikaz gradbene jame (IBE, 2018a).

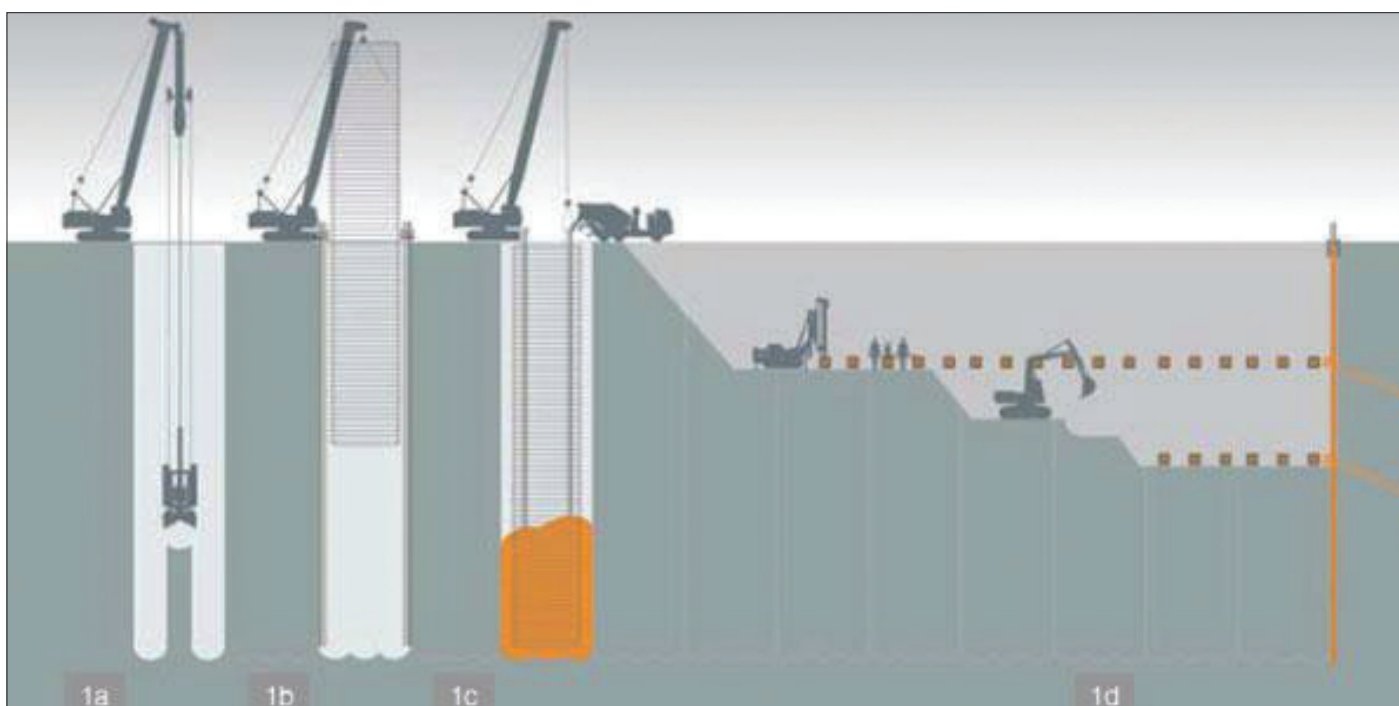
Slika 4 • Shematski prikaz faz izkopa gradbene jame (Kolektor CPG, 2018).

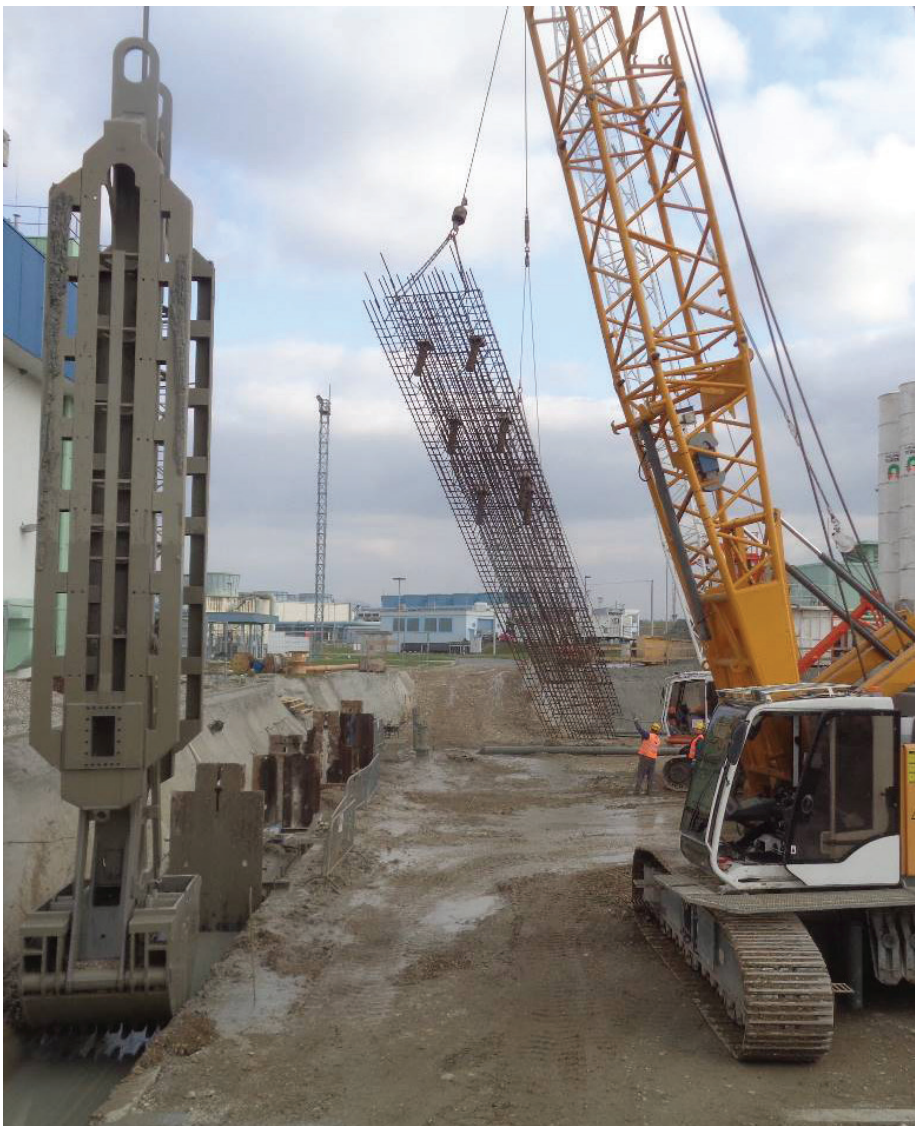
Slika 5 • Izkop za diafragma in vgradnja armaturnega koša.

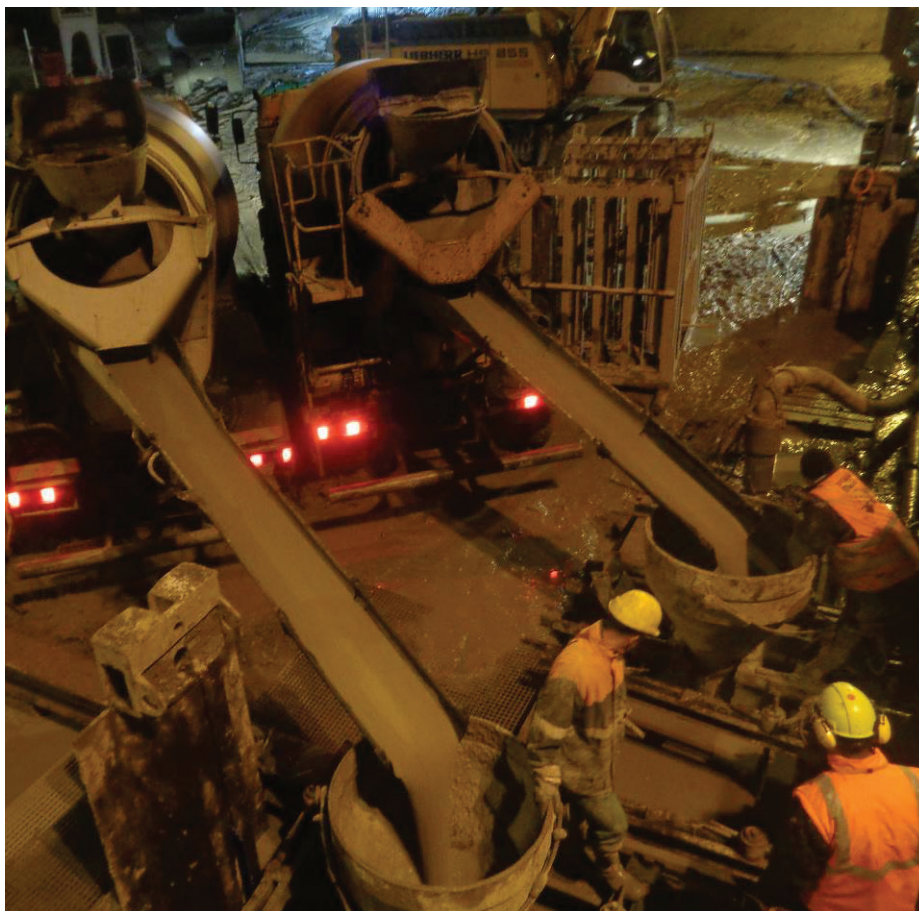
Slika 6 • Vgradnja betona v diafragmo.

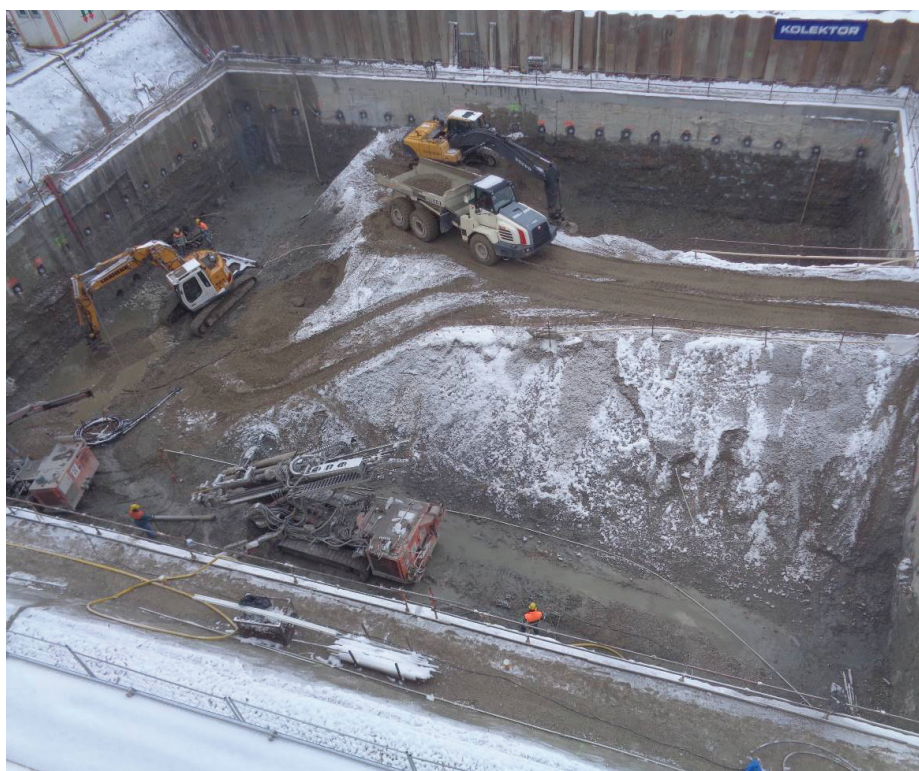
Slika 7 • Izkop in vgradnja sider.

Za uspešno izdelavo sidra je bilo treba slediti posebnemu protokolu. V betonu diafragme so bile vgrajene jeklene uvodnice, tako da je bilo treba za montažo sidra prevrtati le tanjši odsek skozi beton diafragme, nato pa je vrtnje potekalo z ustreznimi geotehničnimi stroji za vrtnje vrtin ob istočasni cevitvi vrtnje. Globina vrtnja je znašala do 31,0 m. V pripravljeno vrtno se je vstavilo prefabricirano sidro, koren sidra v dolžini 12 m se je zalil z injekcijsko maso. Naslednji dan se je koren sidra doinjektiral z vbrzganjem cementne mase pod visokim pritiskom. S tem sta se zagotovila spoj sidra z okoliško zemljinjo in posledično nosilnost sidra. Postopek doinjektiranja se je v naslednjih dneh ponovil po potrebi.

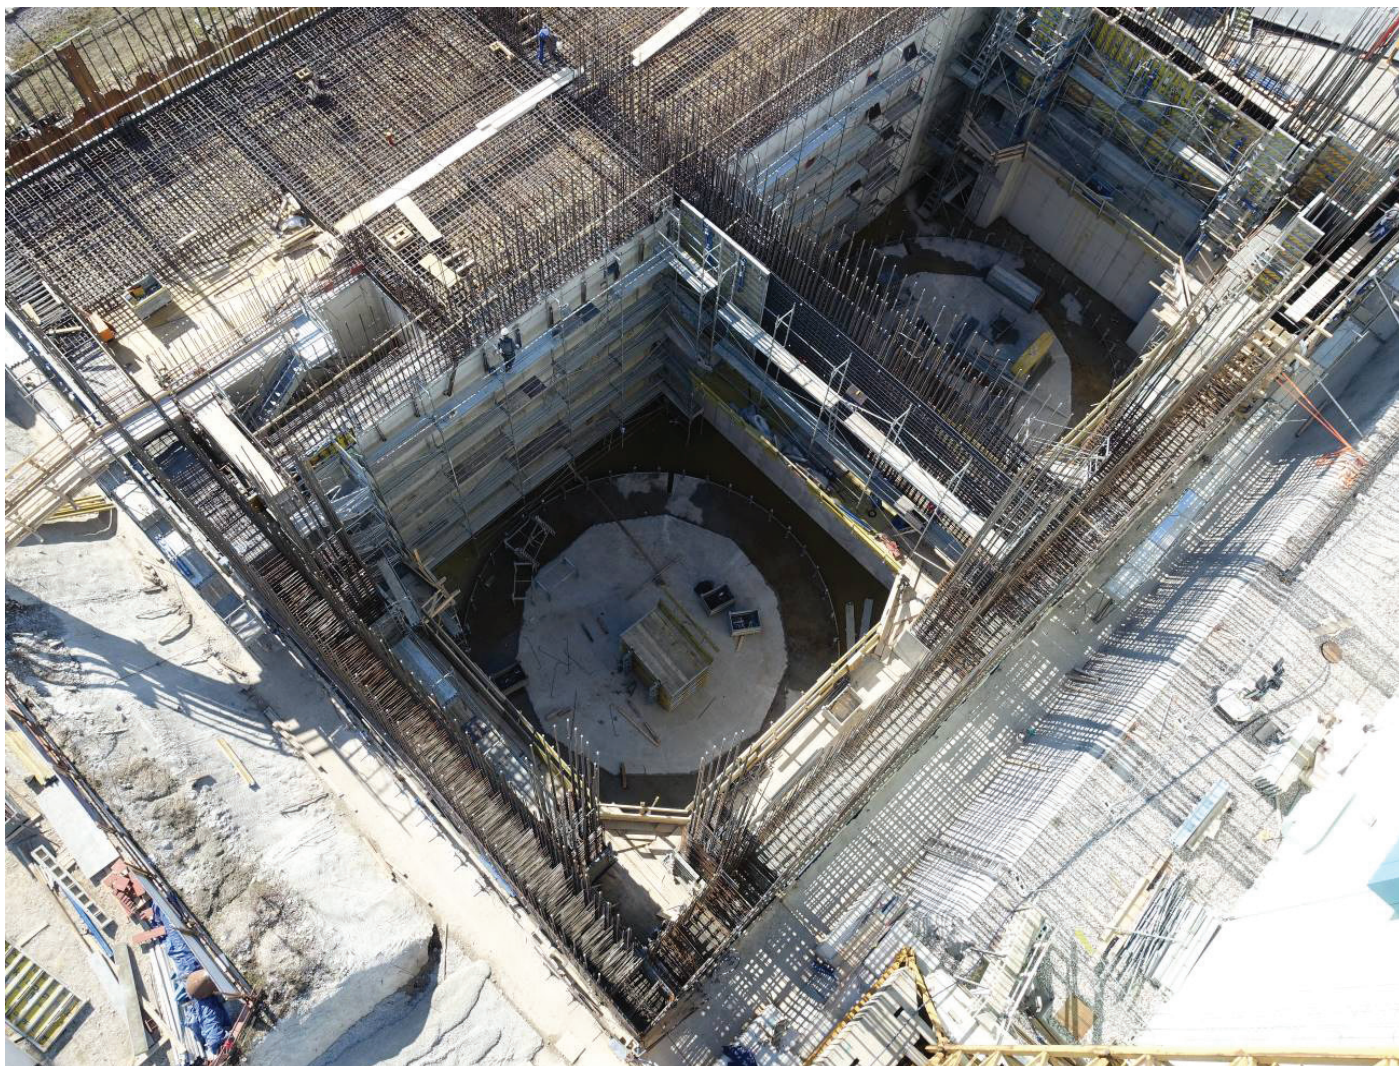
Slika 9 • Gradnja sten etaže P.

etaži P dvostranski opaž. Shema opažev je prikazana na sliki 10. V prostorih s cisternami je bil zaradi odprtega prostora uporabljen tudi obešen oder za opaž v etaži K1 in P. Ker so se dela opravljala tudi 16,5 m nad tlemi, je bila posebna pozornost posvečena varnemu delu. Slika 9 prikazuje gradnjo sten etaže P.

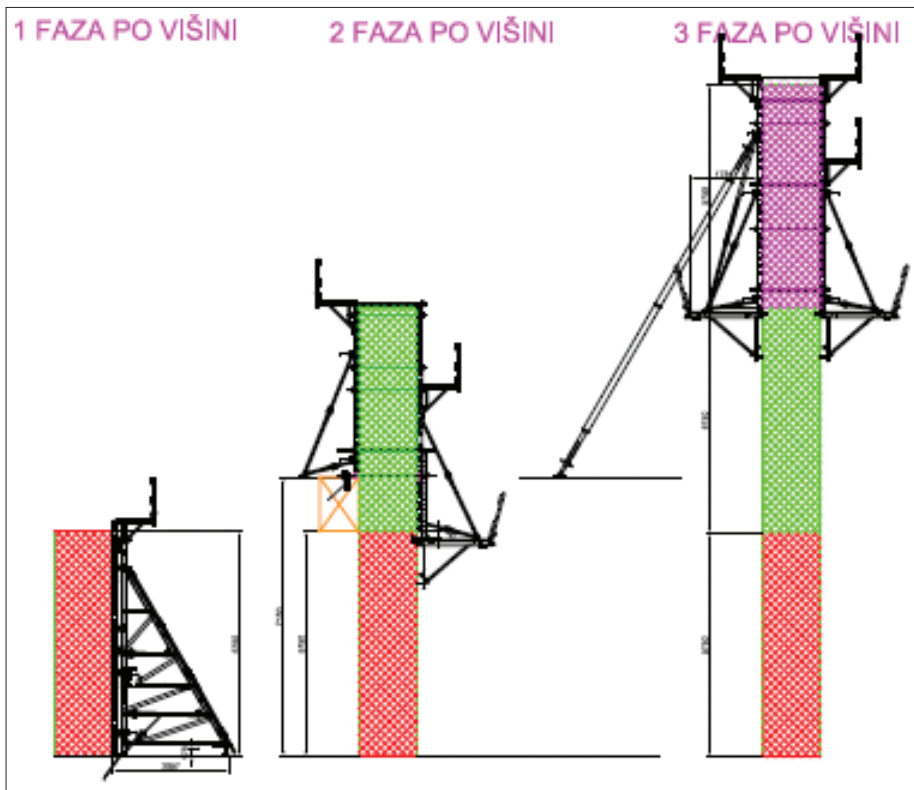
Slika 10 • Shema opaža obodnih sten po fazah (Kolektor CPG, 2019).

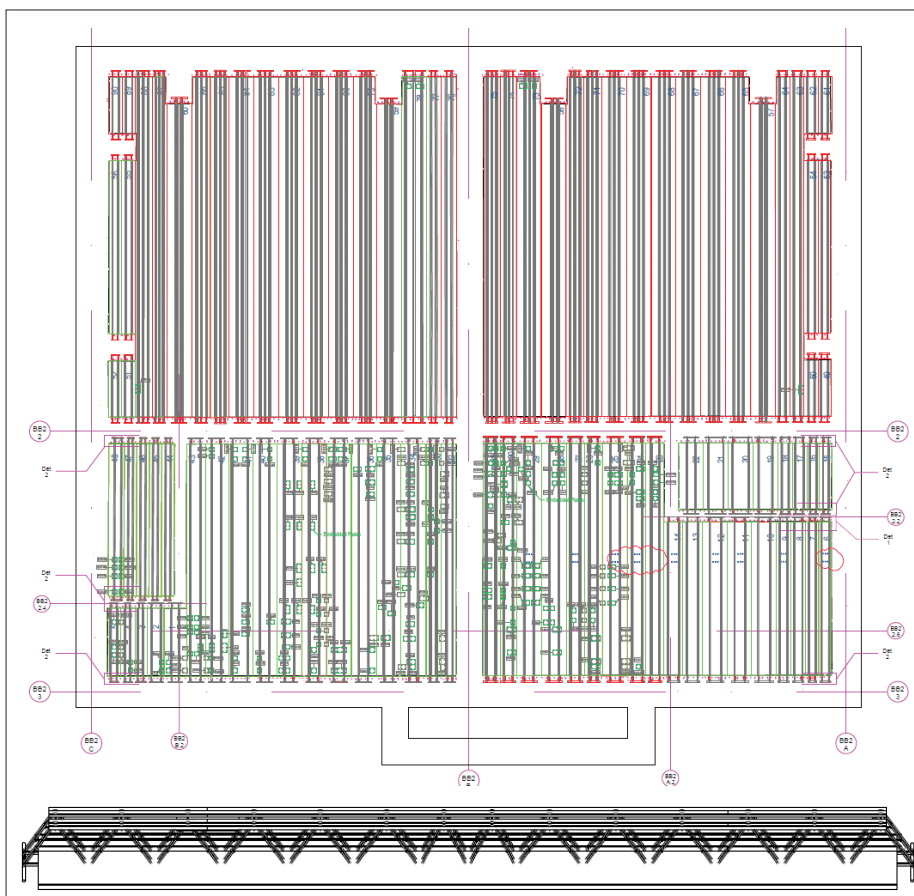
Slika 11 • Shema postavitve prefabriciranih nosilcev in predstavitev posameznega nosilca.

Po montaži nosilcev bosta sledila vgradnja armature ter betoniranje plošče. Pripravljen bo poseben postopek betoniranja, ki bo upošteval elastične povese nosilcev med betoniranjem.
