PRIČEVANJE GOTSKEGA STOLPA KEBLJA O STANOVANJSKI KULTURI

Gorazd Makarovič

Na temelju materialnih ostalin in pisnih virov je opravljena rekonstrukcija stanovanjskega stolpa, premoženjskih in življenjskih razmer vitezov z majhno fevdno posestjo na južnem Pohorju v prvi polovici 15. stoletja.

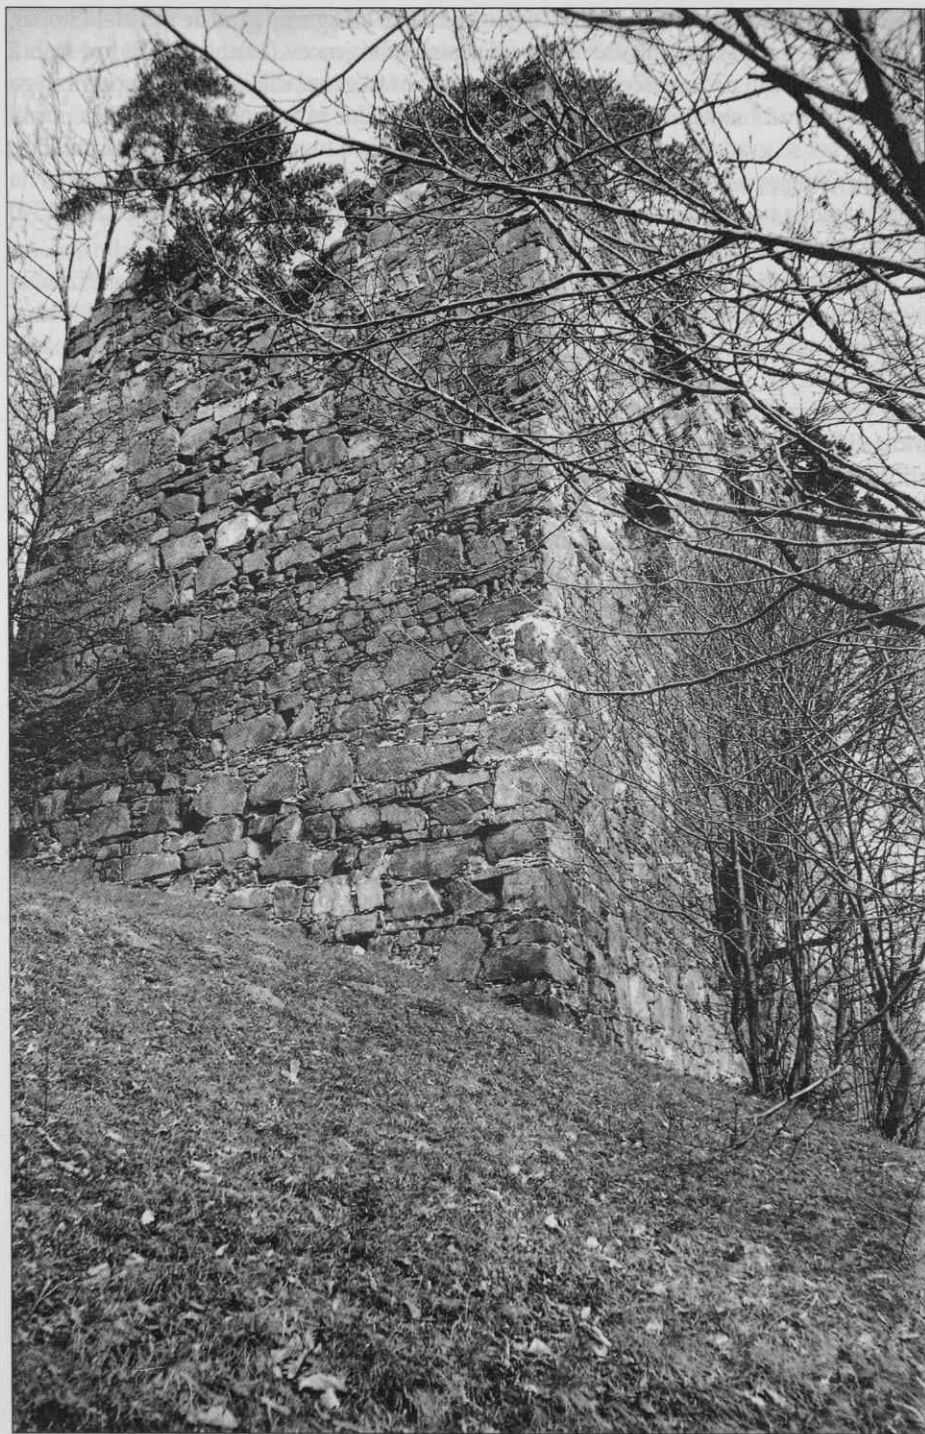
Sl. 1. Pogled na južno in vzhodno pročelje stolpa. ♦ View of the tower's southern and eastern facades. ♦ Vue de la façade sud et est de la tour.

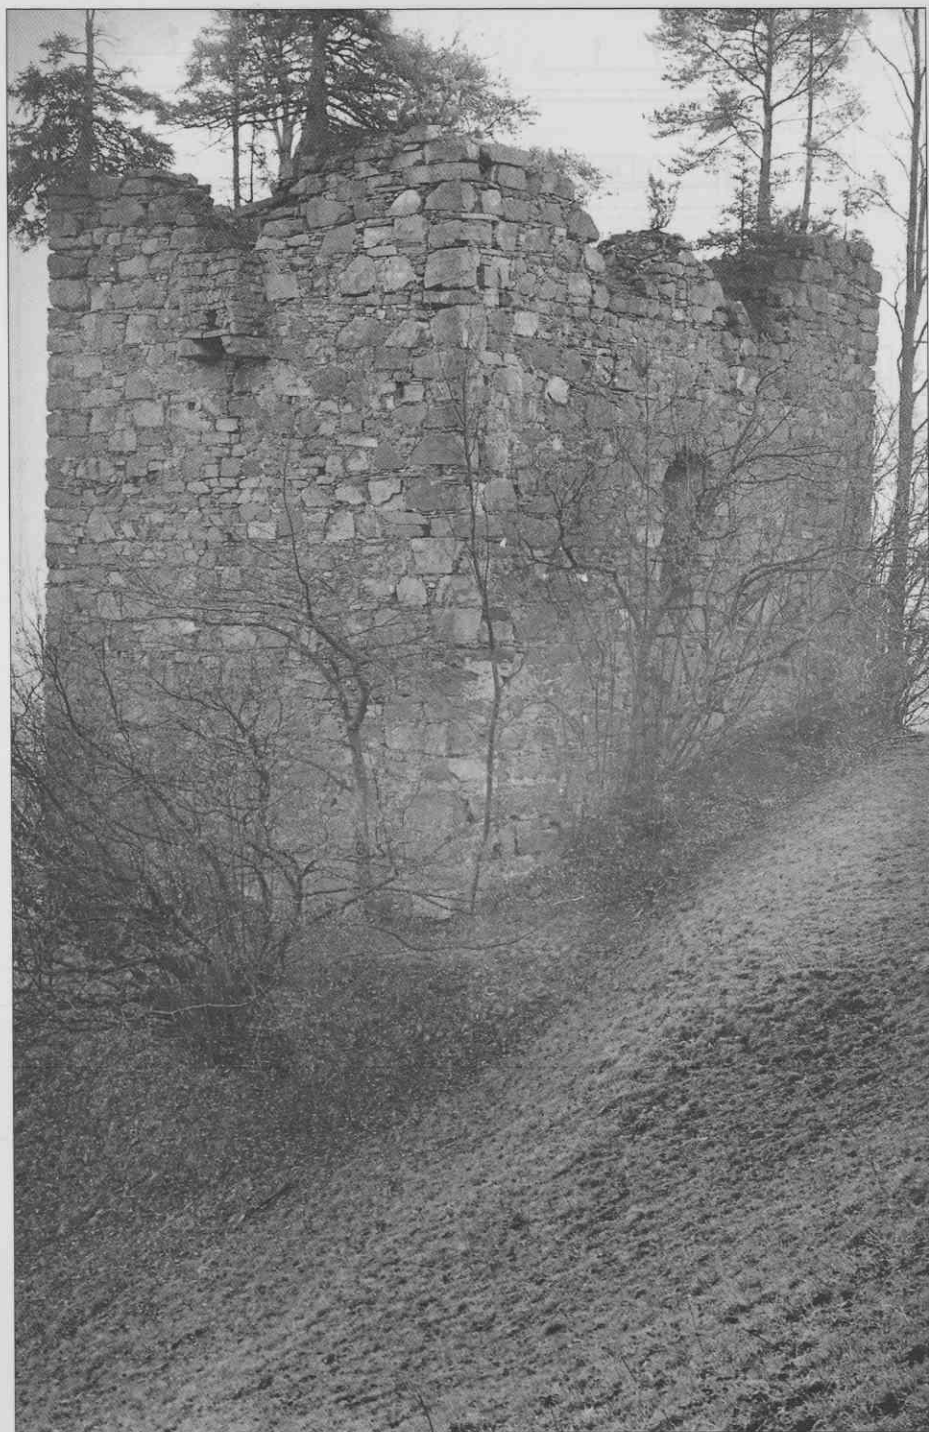
Sl. 2. Pogled na severno in zahodno pročelje stolpa. ♦ View of the tower's northern and western facades. ♦ Vue de la façade nord et ouest de la tour.

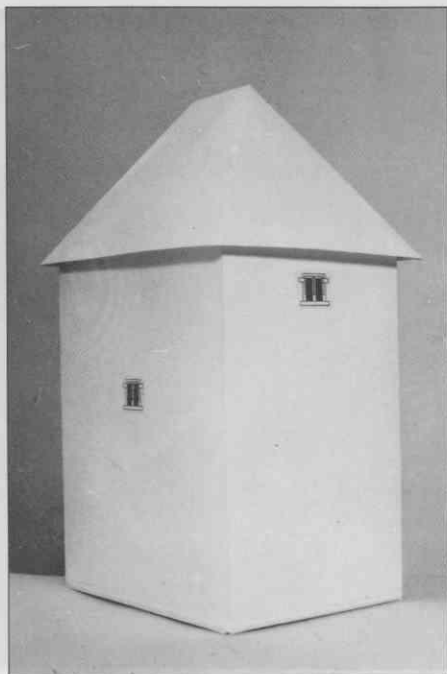
Sl. 7. Ponazorilni model rekonstruirane zunanjščine stolpa. Pogled na zahodno in južno pročelje. • Illustrative model of the reconstructed exterior of the tower. View of western and southern facade. • Modèle d'illustration de l'extérieur reconstruit de la tour. Vue des façades ouest et sud.

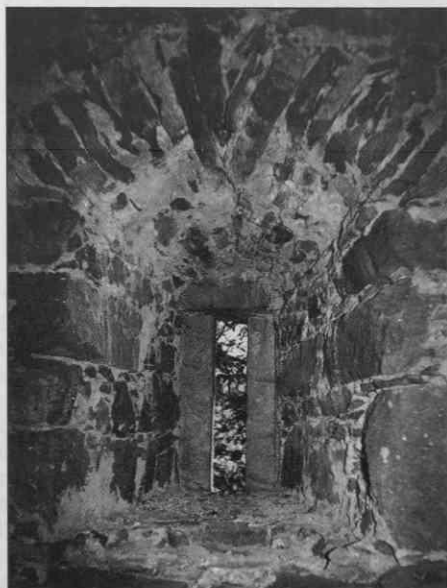
Sl. 8. Okenska niša režastega okenca št. 4 (gl. sl. 3). • Wall opening of slot window no. 4 (see ill. 3). • Niche de la fenêtre à fente n. 4 (voir ill. 3).

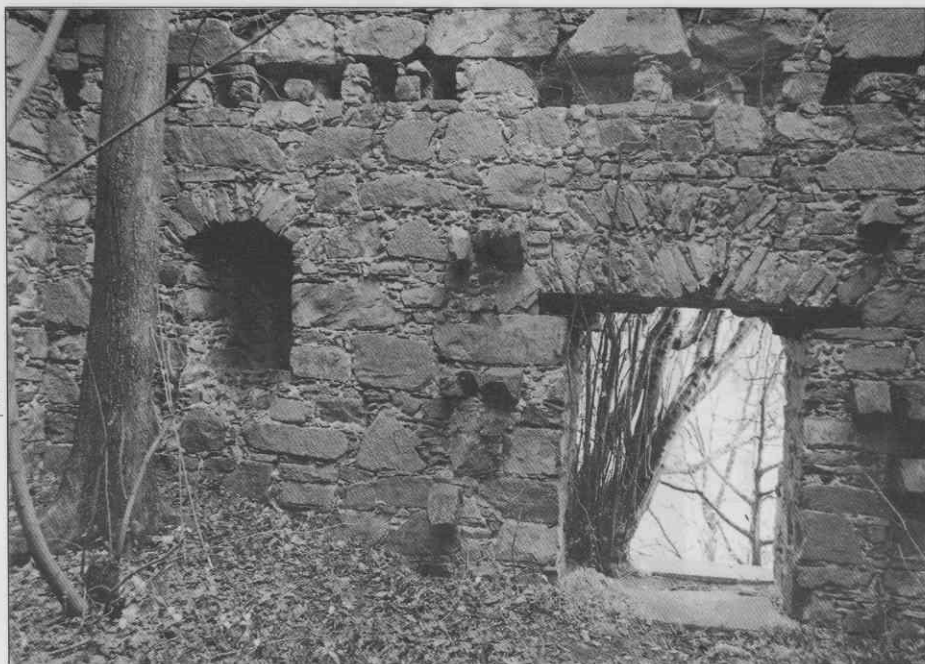
Sl. 9. Pogled na portalno vežo in nišo severnega režastega okenca. Lepo so vidni sidrni kamni za pritlični predelni steni. ♦ View of portal hall and recess of northern slot window. The anchor stones for the ground-floor's dividing walls stand out clearly. ♦ Vue du vestibule du portail et de la niche de la fenêtre à fente nord. On distingue bien les pierres d'encrage des deux cloisons du rez-de-chaussée.

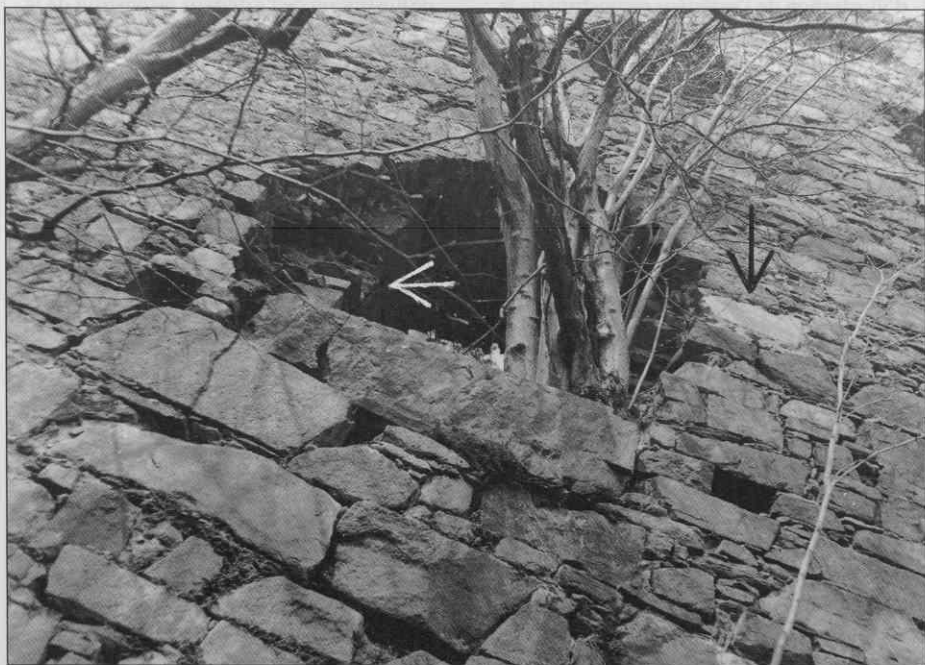
Sl. 10. Vhodni portal. Levo in desno ob masivnem monolitnem pragu sta tramovnici za konzolna tramova podesta pred vhodom. Leva puščica kaže na delno razrušen začetek odprtine za zapahni tram. Desna puščica kaže na ostanek sidrnega dela portalnega okvirja iz rezanega peščenjaka. ♦ Entrance portal. To the left and right of the monolithic threshold there are holes for the supporting beams of the entrance porch. The left arrow indicates the partly destroyed beginning of the opening for the gate's bar. The right arrow indicates the remnant of an anchor part of the portal frame, made of cut sandstone. ♦ 10: Portail d'entrée. A gauche et à droite du massif monolithe de la porte il y a deux trous dans le mur pour deux poutres de console de l'estrade devant l'entrée. La flèche gauche montre le début partiellement détruit de l'ouverture pour la penture. La flèche droite montre les restes de la partie d'encrage du châssis de portail en grès taillé.

Prag vhodnega portala je približno 260 cm nad stavbnim vznožjem. Veliki ohranjeni tramovnici kaže, da je bil pred portalom pomolni podest 1 (gl. sl. 10 in 6). Nameščeni sta levo in desno od vhodne odprtine in 20 cm pod višino praga. V tramovnicah sta bila močna tramova: južna tramovnica meri v prerezu 25 x 25 cm, severna pa 20 x 25 cm. V tramovnicah sta očitno tičala konzolno nameščena tramova, ki sta nosila deske: dolge so bile po 280 cm, kot priča razmik med tramovnicama. Kako daleč je podest segal v prostor pred portalom oziroma, kako dolga sta bila konzolna tramova, ne vemo. Na načrtu smo

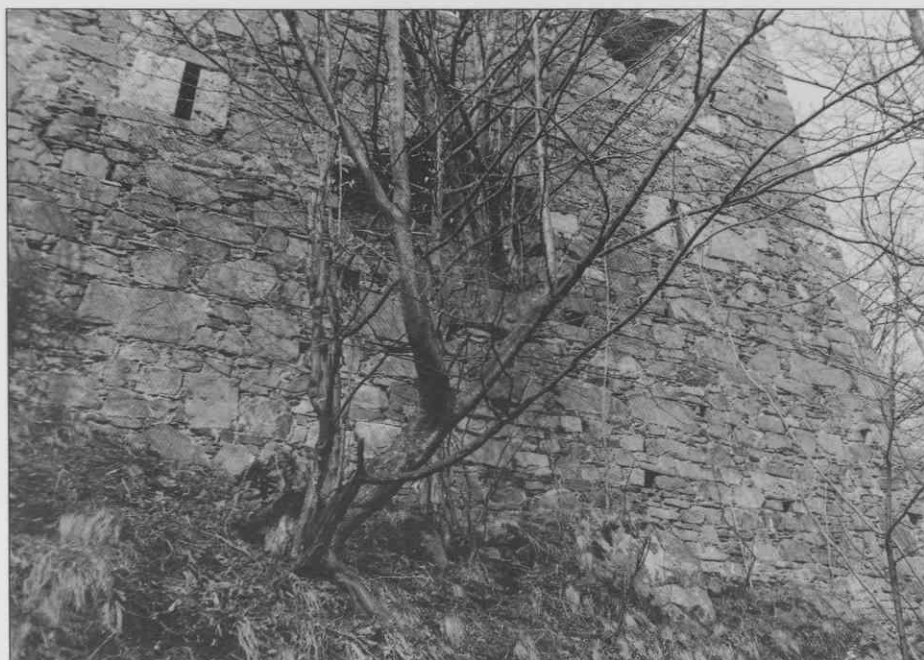
Sl. 11. Spodnji del vzhodnega pročelja. Levo in desno ob razrušenem portalu sta režasti okenci za pritlična shrambna prostora. Desno spodaj so vidne brunčnice zidarskega odra (prim. sl. 4). ♦ Bottom part of the eastern facade. To the left and right of the destroyed portal are the slot windows of the ground-floor storage rooms. Bottom right: timber holes of the scaffolding (see ill. 4). ♦ Vue de la partie basse de la façade est. A gauche et à droite du portail détruit il y a deux petites fenêtres à fente des pièce de dépôt du rez-de-chaussée. A droite en bas on distingue des trous dans le mur extérieur pour les poutres d'échafaudage (comp. ill. 4).

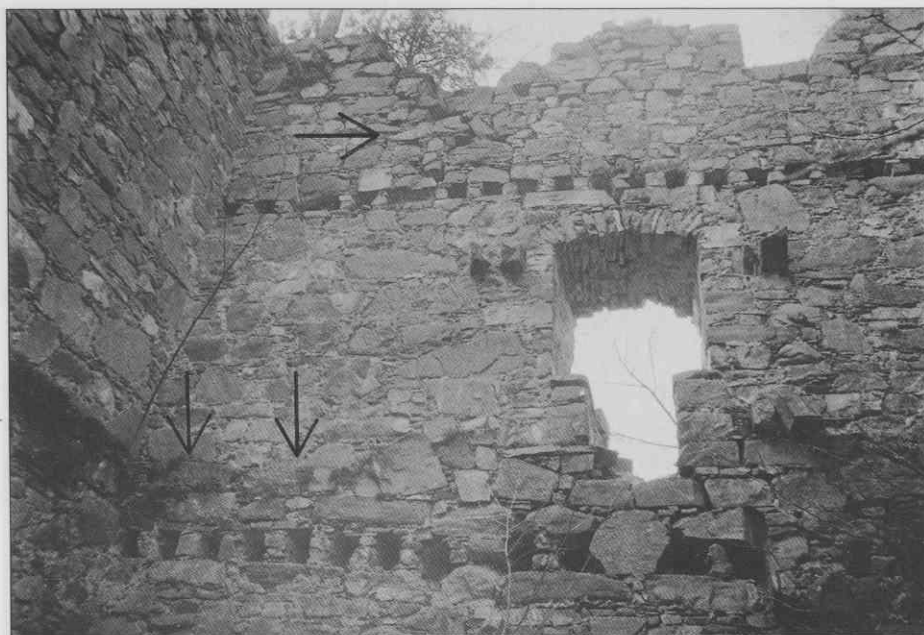
Sl. 12. Pogled na zgornji del zahodne obodne stene. Zgornja puščica kaže na del zidu, kjer je na poseben način razpadlo maltno vezivo in kjer so lomljenci katranizirani: pod tem mestom je bilo talno ognjišče, nad njim pa dimnik v zidu. Desno zgoraj je viden ostanek pohištvene niše. Vidne so tramovnice stropnikov pritličja in prvega nadstropja. V spodnji vrsti tramovnic so trije presledki. Levo in desno pod sidrnimi kamni v zidu ni tramovnic, ker sta tu bili predelni steni.

Pod okensko nišo je na mestu pričakovane tramovnice masiven lomljenec. Ta sled kaže, da osrednji podnik veže v prvem nadstropju tu ni ležal v tramovnici, oziroma, da je bila tu podna odprtina za stopnice, ki so vodile v prvo nadstropje. Spodnja leva puščica kaže na utorno vklesano ležišče za desko obstenske klopi na zidni polici. Desna spodnja puščica kaže, kje se zidna polica začne nepravilno vzpenjati. • View of the top part of the western peripheral wall.

haut à droite, on peut noter les restes de la niche à meubles. On peut distinguer aussi les trous dans le mur pour les poutres du plafond du rez-de-chaussée et du premier étage. Dans le rang au bas des trous dans le mur il y a trois lacunes. En dessous à gauche et à droite des pierres d'encrage il n'y a pas de trous dans le mur pour les poutres. Deux cloisons se situaient ici. Sous la niche de fenêtre il y a des pierres cassées massives au lieu des trous attendus pour les poutres. Cette trace montre que la planche centrale du sol du vestibule au premier étage ne reposait pas dans le trou du mur. Il y avait donc ici une ouverture du sol pour l'escalier du premier étage. La flèche du bas montre un lit de rainure ciselé pour la planche d'un banc placé contre le mur sur une sorte d'étagère dans le mur. La flèche droite du bas montre l'endroit où l'étagère du mur commence à monter irrégulièrement.

V zahodnem obodnem zidu so ostanki pravokotniške prizmatične pohištvvene niše 39 (gl. sl. 12). Ohranjen je pod, južno ostenje je visoko še 80 cm, severno pa 30 cm; v zidu je povsem razvidno, da je bila niša globoka dobrih 50 cm. Niša je bila široka 80 cm, koliko je bila visoka, pa ne vemo, ker je ves zgornji del že razrušen. Tudi obliko zgornjega zaključka niše lahko samo domnevamo; zgornji del na sl. 5 narisane niše je torej negotov. Vendar so bile takšne oblike niš najobičajnejše. Visoke, pokončne niše so imele pòd praviloma le malo dvignjen nad tlemi prostora, pòd niše na Keblju pa je kar okoli 110 cm nad višino nekdanjih tal prostora G.

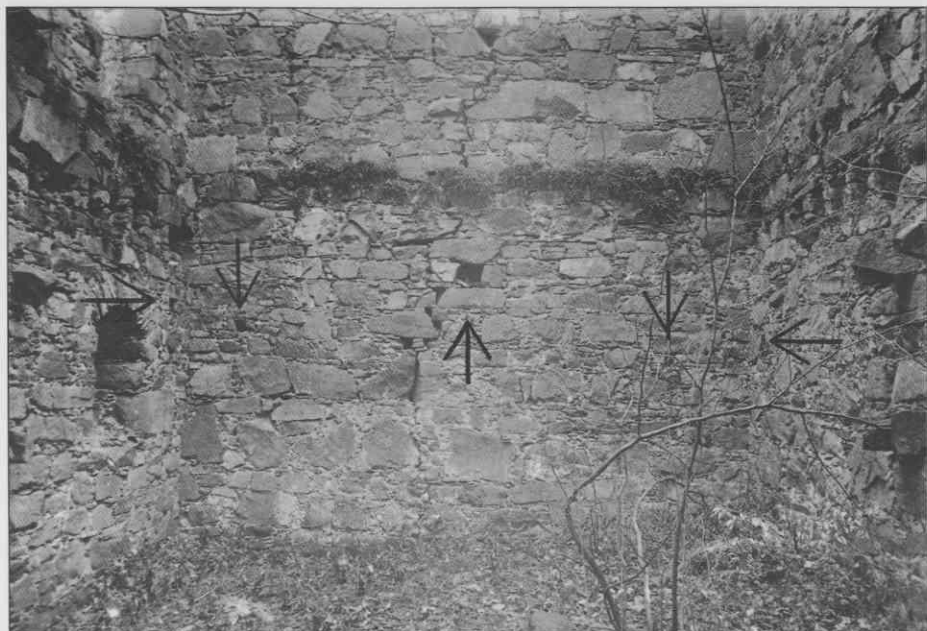
Sl. 13. Pogled na spodnji del južne obodne stene. Levo je niša režastega okenca. Levi in desni puščici kažejo luknje v zidu za shrambno pohištvo; srednja puščica kaže tramovnico vzdolžnega podpornega tramu za stropnike pritličja. Trava raste na zidni polici v prvem nadstropju. Perspektiva na fotografiji je spačena. ♦ View of the bottom part of the southern peripheral wall. To the left the recess of a slot window. The left and right arrows indicate the holes in the wall for the storage furniture; the central arrow indicates the hole for the longitudinal supporting beam of the ground-floor's ceiling joists. Grass grows on the wall shelf in the first floor. The perspective in the photograph is distorted. ♦ Vue de la partie basse du mur de margelle sud. A gauche il y a une niche de fenêtre à fente. Les flèches gauche et droite montrent des trous dans le mur pour les meubles de dépôt; la flèche centrale montre le trou dans le mur pour la poutre longitudinale de support des poutres du plafond du rez-de-chaussée. Au premier étage, les herbes poussent sur l'étagère du mur. La perspective sur la photo est déformée.

V stenah prostora A so ohranjene štiri luknje za tramiče (gl. sl. 13). Medsebojno si ustrezata luknji 40 in 41. Veliki sta po 15 x 15 cm. Prva je nameščena 87 cm pod višino stropnikov, druga je 6 cm višje. Očitno je v njih - približno 230 cm nad podom - ne povsem vodoravno ležal tramič.

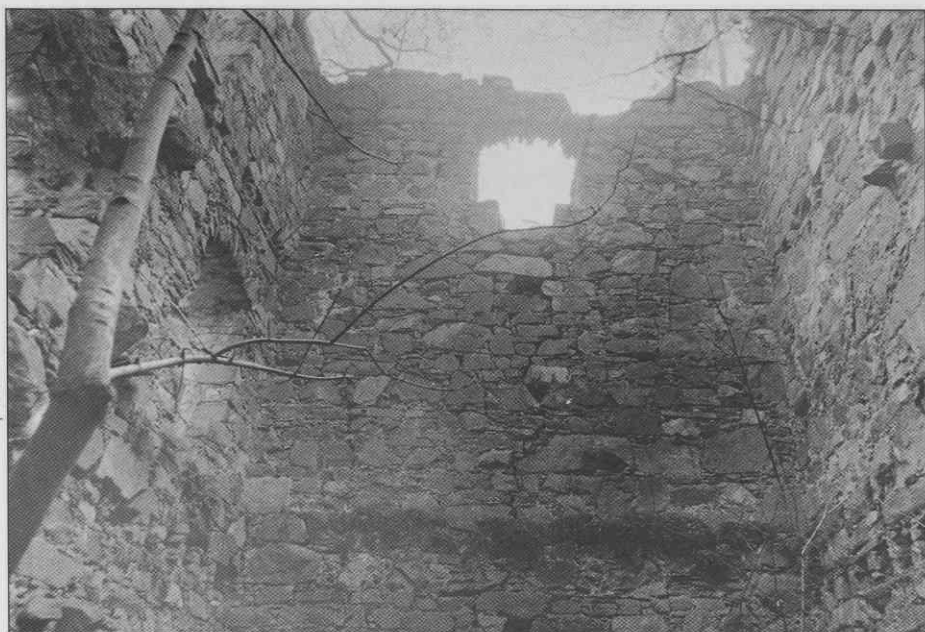
Sl. 14. Pogled na zgornji del južne obodne stene. Pod slabo ohranjeno okensko nišo je vidna tramovnica za vzdolžni podporni tram stropnikov prvega nadstropja. Trava raste na zidni polici v prvem nadstropju. ♦ View of the top part of the southern peripheral wall. Under the badly preserved bay window we can see the hole for the longitudinal supporting beam of the first floor's ceiling joists. Grass grows on the wall shelf in the first floor. ♦ Vue de la partie haute du mur de margelle sud. Sous la niche de fenêtre mal conservée on peut voir le trou dans le mur pour la poutre longitudinale de support des poutres du plafond du premier étage. Au premier étage, les herbes poussent sur l'étagère du mur.

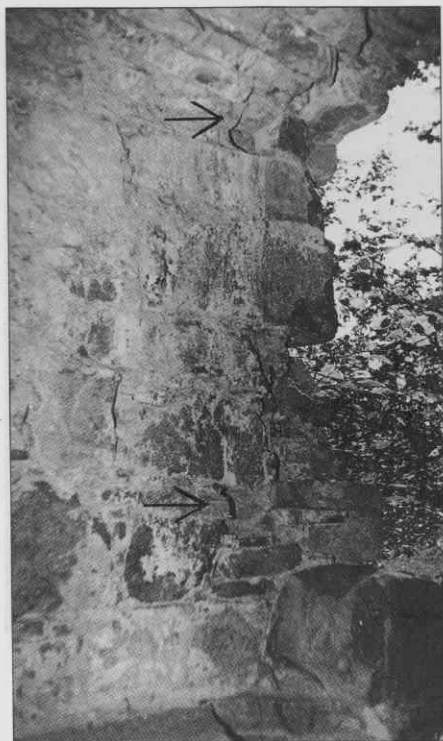
Sl. 17. Zahodni del južnega ostenja okenske niše 6 (gl. sl. 3). Spodaj je delno vidna trikotniška razbita plošča zidane klopi in masiven lomljenec, ostanek uničene tenke zunanje stene. Puščici kažeta luknji v ostenju, v katerih sta ležala konca vodoravnih tramičev ogredja za polknice. Zgoraj je viden del oboka niše. Perspektiva fotografije je spačena. ♦ Western part of the southern wall of bay window no. 6 (see ill. 3). Bottom: partly visible triangular, broken slab of the stone bench and a solid piece of uncut stone, the remnant of the destroyed thin outer wall. The arrows indicate the holes in the wall in which the ends of the horizontal bars of the shutters' frame rested. Top: part of the recess's vault. The photograph's perspective is distorted. ♦ Partie ouest de la muraille de la niche de fenêtre (voir ill. 3): En bas on peut partiellement distinguer une plaque cassée en forme de triangle qui composait un banc encastré dans le mur et des pierres massives cassées, c'est-à-dire les restes du mur extérieur assez mince qui fut détruit. Deux flèches montrent les trous dans la muraille dans lesquels reposaient les extrémités des petites poutres horizontales de la charpente des volets. En haut on peut voir une partie de la voûte de la niche. La perspective sur la photographie est déformée.

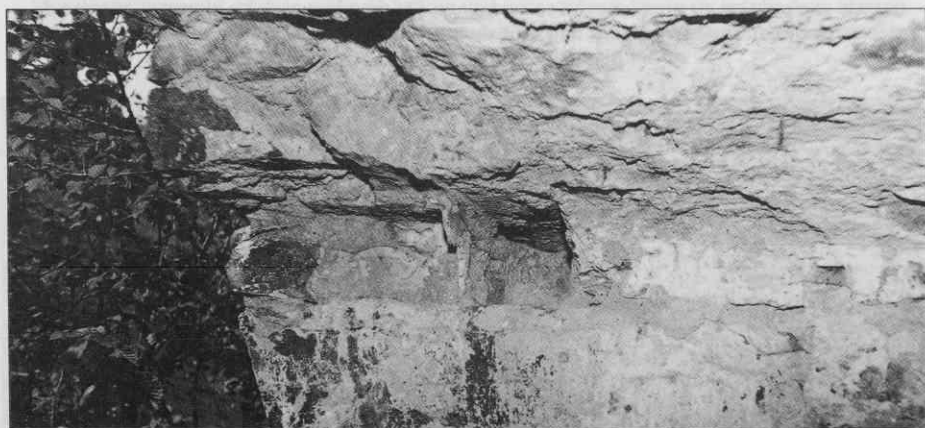
Sl. 18. Zgornja luknja za tramič ogredja za polknice v severnem ostenju niše 7 (gl. sl. 3). Levo ob luknji je ploščat ostanek ometa: odtis zidaka razrušenega zunanjega tenkega zidu niše. Ostanek kaže, da je bilo ogredje za polknice nameščeno tik ob zunanjem zidu. ♦ Top hole for the bar of the shutters' frame in the eastern wall of bay window no. 6 (see ill. 3). To the left of the hole there is a flat remnant of plaster and the impression of a brick that was part of the destroyed exterior thin wall of the recess. The remnant indicates that the frame of the shutters was mounted close to the exterior wall. ♦ Trou en haut pour la petite poutre de la charpente des volets dans la muraille nord de la niche (voir ill. 3). A gauche du trou il y a un reste plat du crépi: l'empreinte de la brique du mur mince extérieur détruit de la niche. Le reste montre que la charpente des volets était placée tout près du mur extérieur.

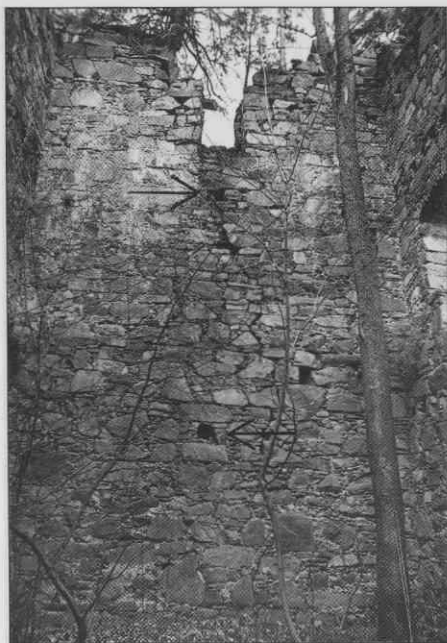
Sl. 22. Pogled na severno obodno steno. Zgoraj je vhod v stranišče. Viden je lomljenec, ki sega nad straniščni prostor v zidu in posredno kaže, da je bil ta del stranišča obokan. Puščici kažeta tramovnici za vzdolžna podporna tramova stropnikov prvega nadstropja in pritličja. ♦ View of northern peripheral wall.

The entrance to the toilet is at the top. The visible uncut stone which extends into the wall above the toilet room suggests that this part of the toilet was vaulted. The arrows indicate the beam holes for the longitudinal supporting beams of the ground and first floors' ceiling joists. ♦ Vue du mur de margelle nord. En haut on voit l'entrée des latrines. On peut

remarquer la pierre cassée qui dépasse des latrines et qui montre indirectement que cette partie des latrines était voûtée. Les deux flèches indiquent des trous dans le mur destinés à deux poutres longitudinales d'appui pour des poutres du plafond du premier étage et du rez-de-chaussée.

Zgornji del stranišča je povsem razrušen. Leta 1987 je bil v obodnem zidu še dolg lomljenec, ki je segal nad straniščni prostor (gl. sl. 22); najbrž je bil straniščni prostor v zidu plitvo obokan, tako kot veža in okenske niše v stavbi. O zgornjem zaključku pomolnega dela stranišča ni sledu; tu nekje je morala biti svetlobna lina. Glede na upodobitve iz 17. stoletja, ki kažejo grajska pomolna stranišča (Vischer, Topografija; Valvasor, Topografija), bi domnevali, da je bil pomol prekrit s pultno strešico.

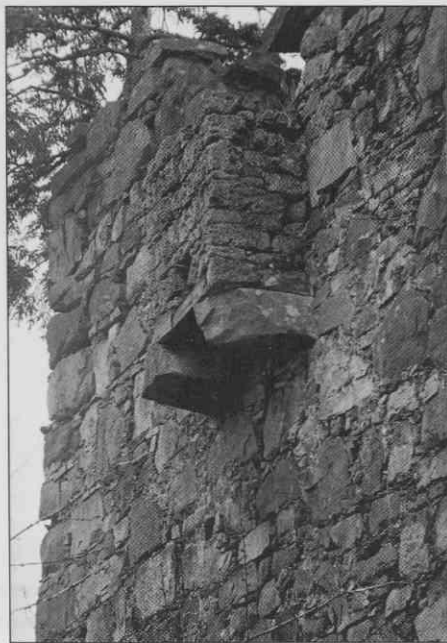
Sl. 23. Pomolni del stranišča. Vidna je razlika med zidavo tenkega zidu iz lehnjaka na konzolah in masivnega obodnega zidu iz eklogitnih lomljencev. ♦ Projecting part of the toilet. Evident is the difference between the structure of the thin tuff wall on brackets and the massive peripheral wall made of eclogite uncut stone. ♦ Partie des latrines en saillie. On peut noter la différence entre la construction du mur mince en tuf sur des consoles et celle du mur massif de margelle en pierre cassée d'écolgythe.

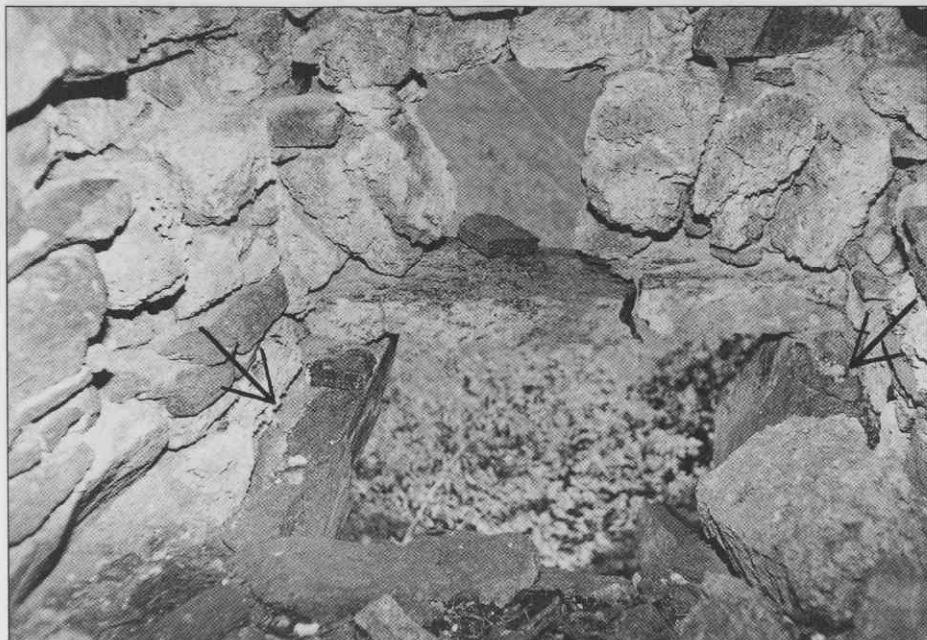
Sl. 24. Pogled na sedežni del v pomolnem delu stranišča. Puščici kažeta polici na pomolnih konzolah, na katerih je ležala sedežna plošča. Prepoznaven je fragmentarno ohranjen razbremenilni lok v severnem zidu na pomolu. ♦ View of the seat in the toilet's projecting part. The arrows indicate the shelves on projecting brackets, on which the seat rested. Also discernible are fragments of the buttress in the northern wall of the bay. ♦ Vue du siège dans les latrines en saillie. Les deux flèches montrent les deux étagères sur les consoles en saillie sur lesquels reposait la planche du siège. On peut remarquer la voûte à décharge conservée par des fragments dans le mur nord de la saillie.

Konzoli, ki nosita pomol, sta širši kot debelina nošenega zidu: na notranji strani tako tvorita levo in desno po eno 10 cm široko polico. Na policah je kajpada počivala sedežna plošča z luknjo za zadnjico. Ta plošča je bila dolga 65 cm, njeno širino pa moremo le oceniti glede na običajni človeški položaj pri sranju in scanju in glede na zid pod straniščno sedežno ploščo. Debelina tega zidu ni vidna, ker je ves spodnji del straniščnega prostora prekrit z nasutino, preraščeno s koreninami. Če je ta zid - tako kot pomolni zid - debel 20 cm, je bila sedežna plošča široka 60 cm. Potemtakem bi človeškim meram ustrezalo, da bi bila luknja za zadnjico nameščena v plošči tik ob zunanjem zidu.

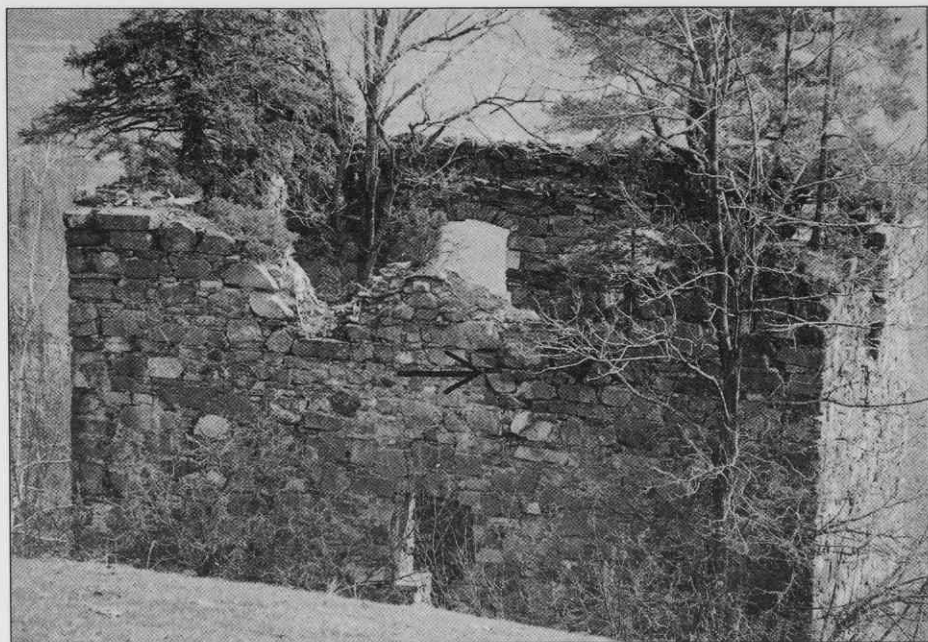
Sl. 27. Pogled na zgornji del stolpa z zahodne strani. Vidna je zidna polica za stropnike drugega nadstropja v vzhodni steni. Spodaj v sredini je okenska niša v prvem nadstropju. Puščica kaže na del zidu, kjer je na poseben način razpadlo maltno vezivo in kjer so lomljenci katranizirani: nad tem mestom je bil dimnik v zidu. ♦ View of the top part of the tower from the West. Visible: wall shelf for the ceiling joists of the second floor in the western wall. Bottom centre: bay window in first floor. The arrow indicates the part of the wall, where the mortar binder disintegrated in a specific way and the uncut stone was tarred: the chimney was in the wall above this spot. ♦ Vue du côté ouest de la partie haute de la tour. Dans le mur ouest on peut voir l'étagage utilisé pour des poutres du plafond du deuxième étage. En bas au milieu, se trouve une niche de fenêtre du première étage. La flèche montre la partie du mur où le mortier de liaison a subi une décomposition particulière et les pierres cassées (qui étaient les briques de construction) sont goudronnées: au-dessus il y avait une cheminée dans le mur.
