FOTOREPORTAŽA RUŠENJE JUŽNEGA DELA ŽELEZNIŠKEGA NADVOZA NAD DUNAJSKO CESTO V LJUBLJANI

Lokacija: Dunajska cesta v Ljubljani

Investitor: Ministrstvo za infrastrukturo, Direkcija Republike Slovenije za infrastrukturo

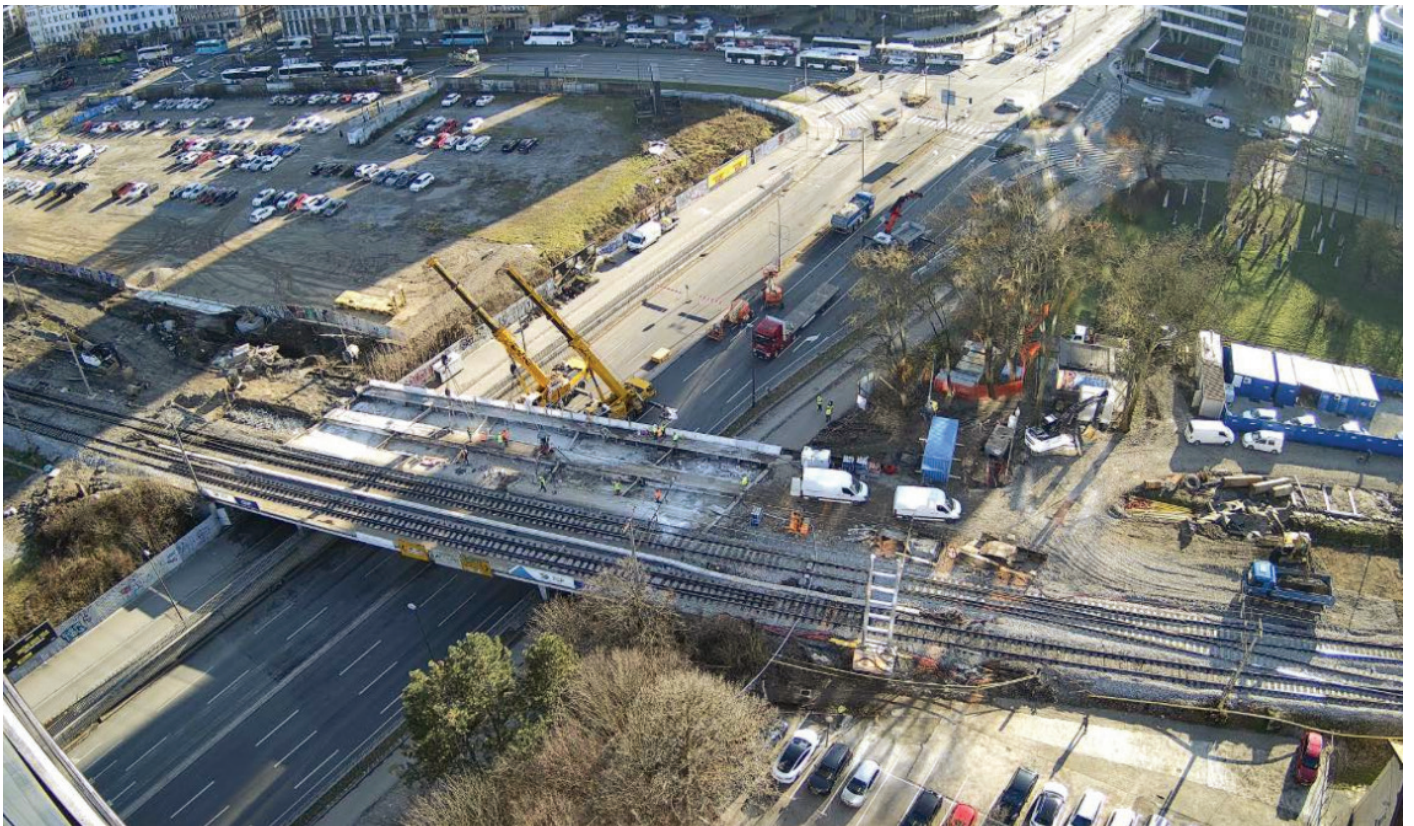
Slika 1. Pogled na gradbišče v času izvedbe rušitvenih del na južnem delu nadvoza čez Dunajsko cesto v Ljubljani.

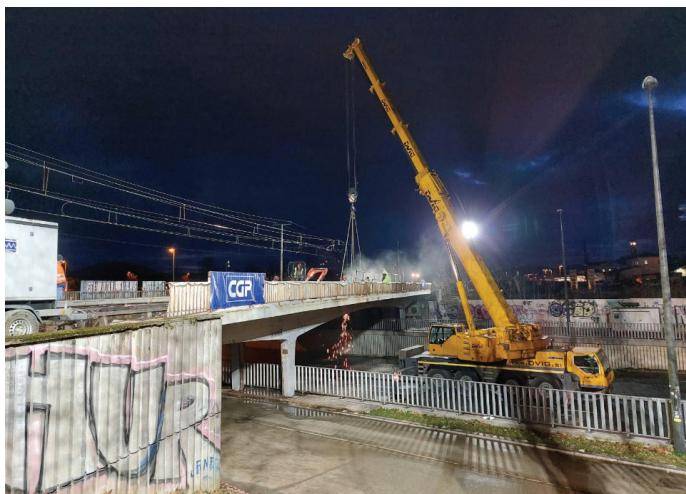
Slika 3. Pogled na pritrditev prednapete AB-plošče na avtodvigalo.

Po izvedbi pripravljanih del se je uredila štiridnevna popolna zapora Dunajske ceste na območju železniškega nadvoza, in sicer od 4. do 7. januarja 2024. Rušenje južnega dela nadvoza je potekalo v obratnem vrstnem redu, kot je potekala gradnja. Najprej so se odstranili nenosilni elementi (pripravljala dela), nato pa nosilni elementi (prednapeta AB-plošča, prečni nosilci, glavni vzdolžni nosilci ter vmesni in krajni oporniki). Prednapeta AB-plošča zunanjega polja (med zunanjim in notranjim vzdolžnim jeklenim nosilcem) se je razrezala na osem segmentov širine 2,40 m in dolžine od 3,80 do 6,80 m. V posamezno polje so bile zvrtni štiri luknje, ki so kasneje služile za pritrditev bremenskih verig in dvig. Prednapeta AB-plošča se je na krajnih opornikih rezala z diamantno žično žago z namenom, da se sprostijo prednapeti kabli. Na drugih mestih je bil razrez izveden z rezalkami za beton. Po razrezu betona se je posamezno polje plošče dvignilo z avtodvigalom in odložilo na preklopnik. Najprej se je odstranila betonska plošča sredinskega polja, nato pa betonski plošči s sosednjih polj. Krajni plošči sta bili odstranjeni s pikiranjem po odstranitvi sredinskega dela jeklenega nosilca.

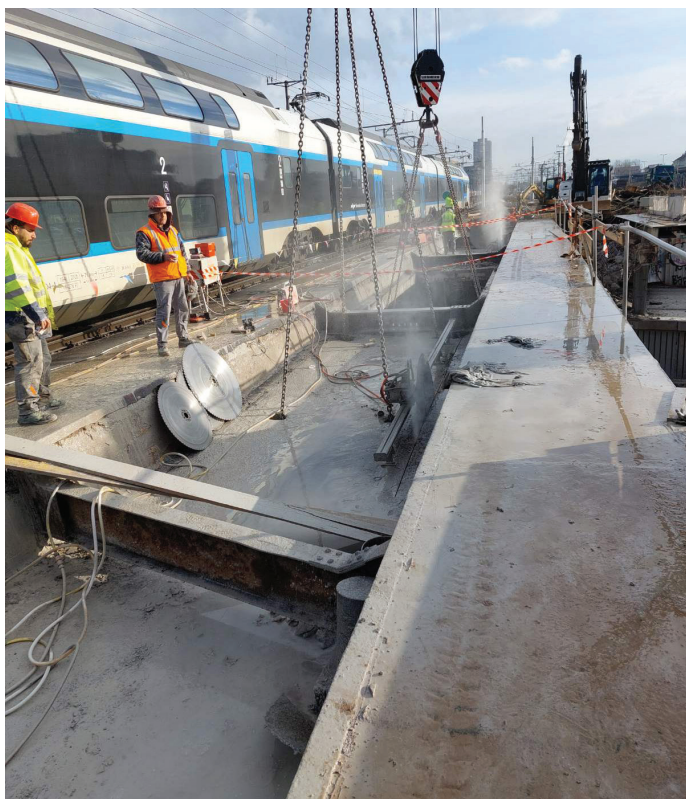
Slika 5. Rezanje prednapete AB-plošče s krožno žago.

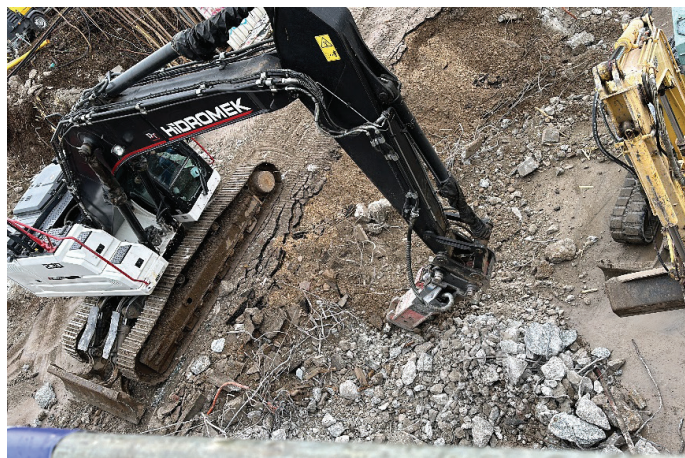
Slika 8. Pikiranje podpornega zidu med cestiščem in hodnikom za kolesarje in pešce.

Sledila je odstranitev prednapete AB-plošče in jeklenega dela konstrukcije v notranjem polju, tj. med dvema notranjima vzdolžnima nosilcema. Postopek dela je bil enak kot pri odstranjevanju zunanega polja. Po odstranitvi prednapete AB-plošče in dveh jeklenih nosilcev je sledila odstranitev krajin AB-opornikov in podpornih zidov med cestiščem in hodnikom za kolesarje in pešce. Zaradi zagotavljanja stabilnosti in varovanja sosednjega tira so bili predhodno v medtirju izvedeni AB-piloti. Krajna opornika in podporna zidova se je porušila s pikiranjem in odpeljalo na deponijo.

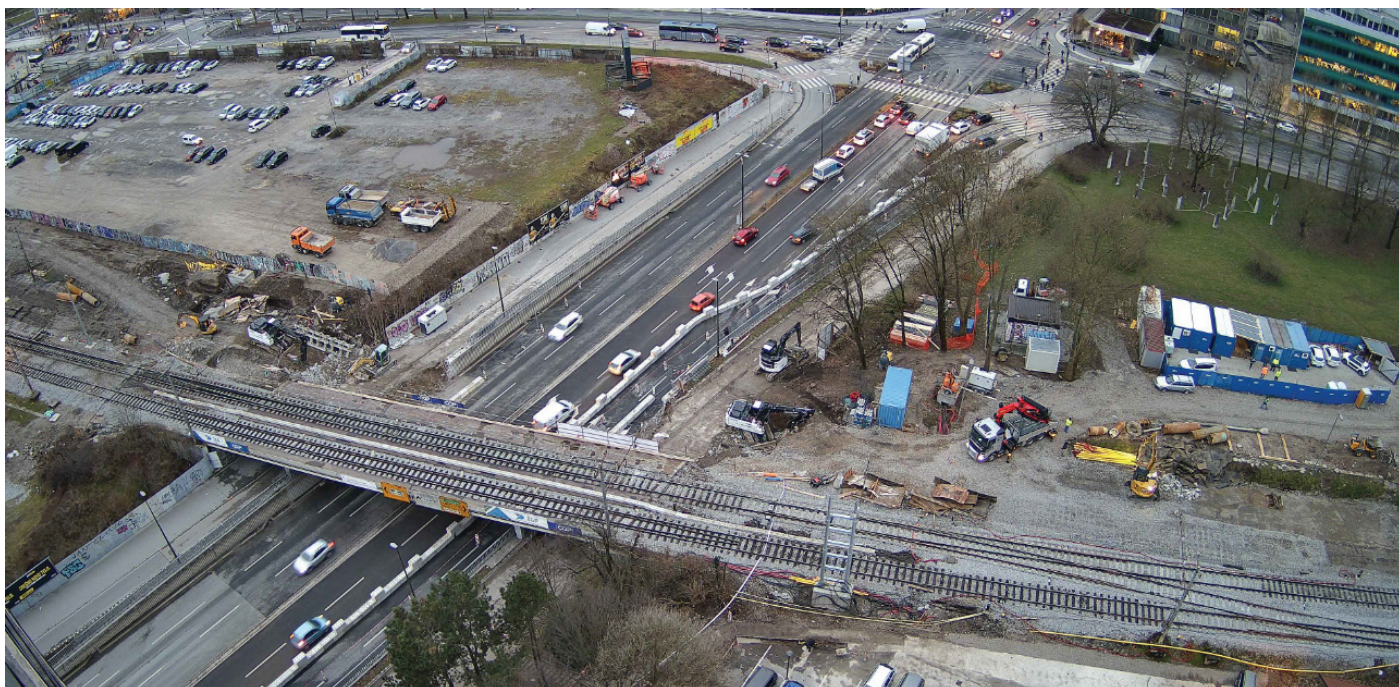
Slika 9. Pogled na ureditev železniškega in cestnega prometa v času gradnje južnega dela železniškega nadvoza čez Dunajsko cesto v Ljubljani.

Ko so bili odstranjeni vsi deli konstrukcije, je bila končana popolna zapora Dunajske ceste. Uredila se je delna zapora ceste, in sicer tako, da sta aktivna po dva pasova v vsako smer, trajala pa bo predvidoma od 8. januarja do 21. februarja 2024. Poleg delne zapore za cestni promet se je uredila tudi ločena površina za kolesarje in pešce na zahodni strani objekta, ki je od cestišča ločena z betonsko varnostno ograjo. Po vzpostavitvi delne zapore se dela nadaljujejo z izvedbo globokega temeljenja krajin opornikov in vmesnih podpor.
