Seizmogeološki in geotehnični pogoji gradnje v zgornjem Posočju

Seismogeological and Geotechnical Conditions of Building in Upper Soča Territory, Slovenia

Mihael RIBIČIČ¹, Renato VIDRIH² & Matjaž GODEC²

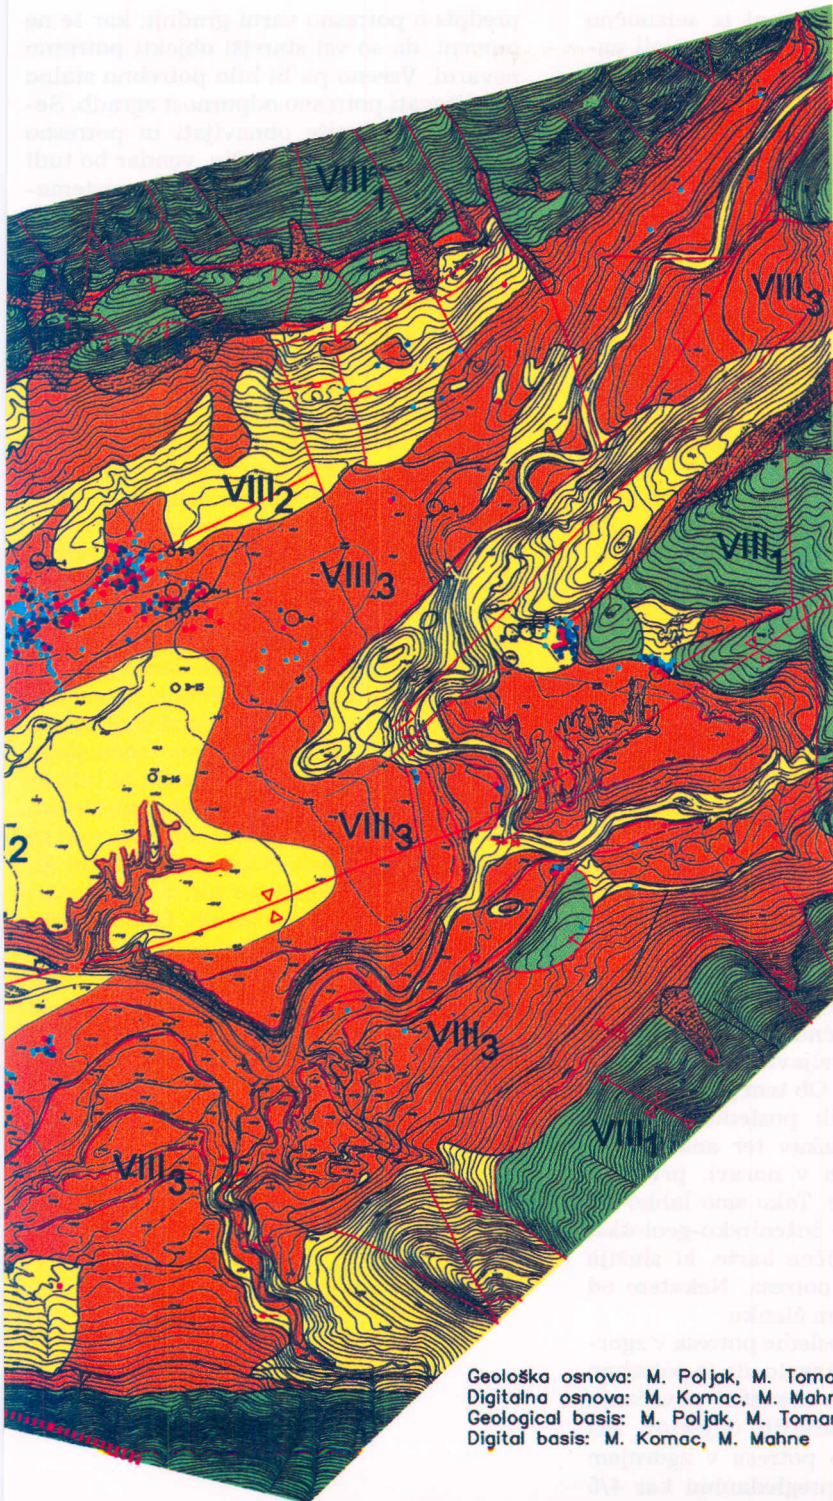
Fig 10. Seismic microzonation map of Bovec basin

KARTA SEIZMIČNE MIKORAJONIZACIJE BOVŠKE KOTLINE

SEISMIC MICROZONATION MAP OF BOVEC BASIN
