POŠKODBE STAVB PO POTRESU V OSREDNJI ITALIJI 2016

DAMAGE TO BUILDINGS AFTER CENTRAL ITALY EARTHQUAKE 2016

STROKOVNI ČLANEK
 UDK 550.34:624.042.7(450)

Zavod za gradbeništvo Slovenije, Dimičeva ulica 12, 1000 Ljubljana

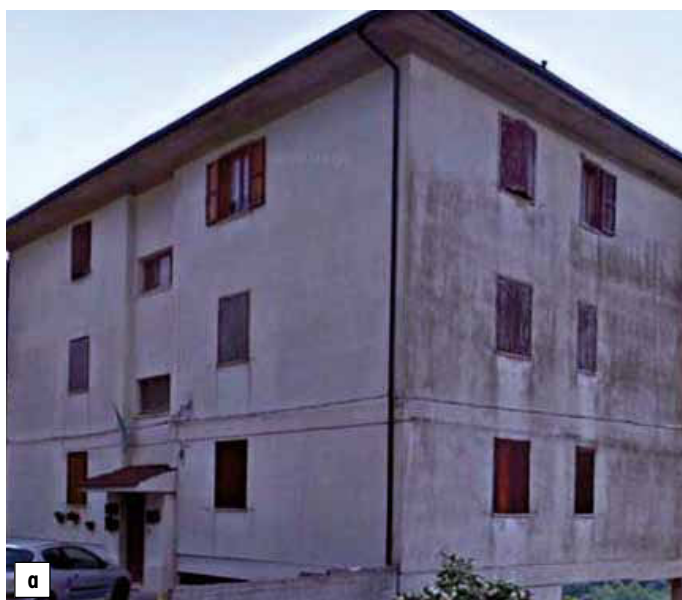
Slika 11 • Armiranobetonska konstrukcija pred potresom 24. 8. 2016 (a) (Google Maps, 2016) in po njem (b).

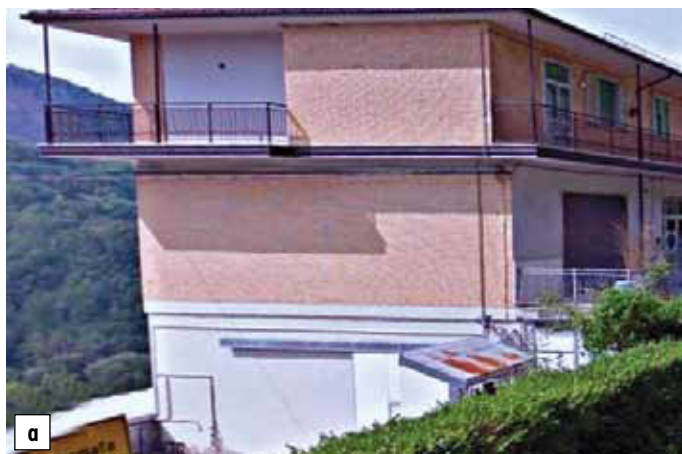
Porušitev elementa (kot je prikazana na sliki 12b) bi lahko preprečili, če bi armaturo konstruirali v skladu z zahtevami za zagotovitev lokalne duktilnosti po Evrokodu 8. Ključni ukrep je uporaba gostih stremen v kritičnih območjih elementov (običajni razmik med stremeni v kritičnih območjih stebrov srednje duktilnosti je 7,5 cm, v porušenem stebri pa so stremena na razdalji ca. 30 cm). Druge napake, ki smo jih opazili, so: stremena niso bila pravilno zaprta (treba jih je zapirati pod kotom 135°), čez vozlišče ni šlo dovolj vzdolžnih palic (namesto najmanj osmih so šle čez vozlišče le štiri), v vozlišču ni bilo strižne armature (stremen), preklopi na kritičnih območjih.

Slika 12 • Armiranobetonska konstrukcija pred potresom 24. 8. 2016 (a) (Google Maps, 2016) in po njem (b).
