Poškodbe tal po strojni sečnji in spravilu lesa z zgibnim polpričarjem

Soil damage by harvesters and forwarders when cutting and skidding wood (CTL-technology)

Boštjan MALI¹, Boštjan KOŠIR²

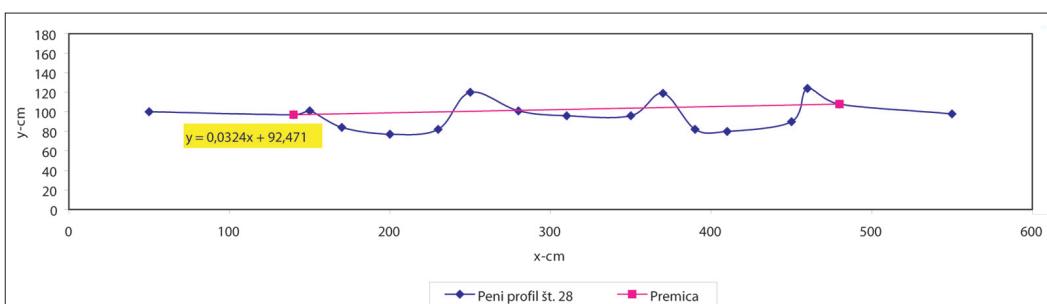
Slika 4: Prečni profil vlake z izravnavo za računanje globine kolesnic

Zaradi sečnih ostankov smo pričakovali, da bodo razlike v globini kolesnic med vlakami značilne. Te smo z analizo dokazali ($p = 0,039$) in izračunali še povprečno globino kolesnic na posamezni vlaki. Povprečna globina kolesnic na prvi vlaki je bila 22 cm, na drugi vlaki 13 cm in na tretji vlaki 23 cm.

V slovenskem gozdarstvu nimamo meril za obremenitve gozdnih tal, zato ne vemo, kaj npr. globina kolesnic nad 20 cm pomeni za okolje. Uporabimo lahko priporočila iz tujine. Saarilahti (2002) priporoča, da globina kolesnic na vlakah ni spremenljiva, če je večja od 10 cm, na več kot 10 % skupne dolžine vlak. Vendar se moramo zavedati, da terenske in sestojne razmere v Sloveniji še zdaleč niso take kot npr. na Finsku, zato moramo ta priporočila vzeti kot orientacijo in ne kot pravilo. V kasnejši raziskavi je finski raziskovalec sestavil model za presojo velikosti

motenj in zgornjo mejo sprejemljive globine kolesnic povišal na 20 cm.

Po preglednici 2 lahko sklepamo, da so motnje na drugi vlaki manjše, medtem ko so motnje

na nenačrtovani prvi in načrtovani tretji vlaki nesprejemljive. Na drugi vlaki, kjer so polagali sečne ostanke, je znašala debelina le-teh ponekod tudi do 40 cm. Sečni ostanki ustvarijo armaturo,

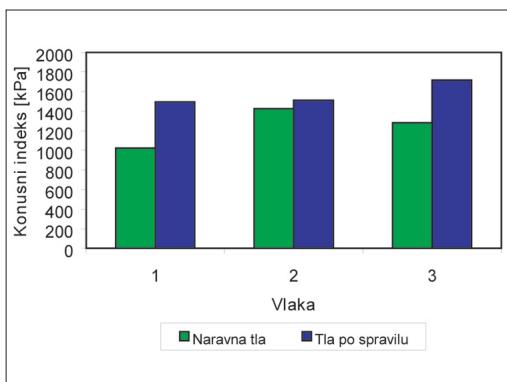
Slika 7: Konusni indeks naravnih tal in konusni indeksi tal po spravilu

rut depth on the first trail was 21.98 cm, on the second 13.30 cm and on the third trail 23.23 cm. Relative differences in cone index increase were 46 % on the first trail, 6 % on the second and 34 % on the third trail. The first trail was designated after cutting and carried no logging residues. The second was well covered with logging residues which increased the soil bearing capacity and favourably influenced soil compaction. An overall assessment showed that soil damage in the forest management unit (GE) Mirna gora was moderate because of the good soil bearing capacity, while soil damage in the research site GE Radeče was excessive on the first and third trail.
