## PRENOVA STANOVANJSKO GOSPODARSKEGA OBJEKTA NA PODEŽELJU

UDK 711.168  
COBISS 1.04 strokovni članek  
prejeto 7.11.2005*Example of renewal and revitalisation of a residential and outbuilding***izvleček**

V prispevku je prikazana prenova ene najstarejših stavb v vasi Borovnica. Stanovanjsko gospodarsko poslopje "Cukalova štala" predstavlja stavbno dediščino naselja in je nosilka prostorske identitete starega vaškega jedra Borovnice. Njen nastanek sovпада z gradnjo borovniškega železniškega viadukta na progi Dunaj-Trst sredi 19. stoletja. Pri obnovi je bilo potrebno upoštevati zahteve po ohranitvi gabaritov objekta, konstrukcijskih in arhitekturnih elementov, fasade (zunanje stopnišče, gank, kapelico) ter medetažne opečne obokane konstrukcije.

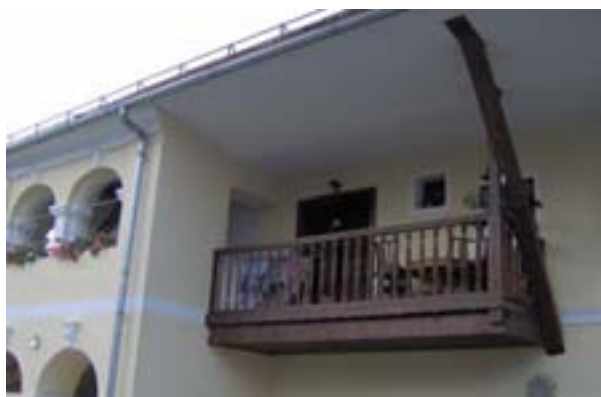
Slika 9: Objekt po delni prenovi: gank  
*The building after partial renewal: "gank".*

Trenutno je obnovljen stanovanjski del objekta, na gospodarskem delu pa so bili izvedeni opisani sanacijski ukrepi za ojačitev opečnih obokov in zunanega zidovja. Iz dosedanjega spremljanja aktivnosti pri prenovi te stavbe lahko naredimo nekaj zaključkov. Prenovo tako velikega objekta v zasebni lasti je težko izpeljati v skladu z vsemi konservatorskimi smernicami in zahtevanimi tehničnimi ukrepi pri sanaciji nosilnih delov konstrukcije. Glavna ovira so finančna sredstva. Tu je sicer lastnikoma nudila pomoč občina s financiranjem idejnih rešitev prenove. Eden izmed lastnikov je še v svoji režiji odstranil dotrajani del strešne konstrukcije in saniral opečne oboke. Nadaljna prenova pa je zaživela šele, ko se je pojavil zainteresirani investitor. Nepremičninska agencija je odkupila del objekta in v njem našla finančni interes za prenavo in kasnejšo prodajo. V obnovljenem delu poslopja je uredila eno večje stanovanje za solastnika stavbe in več manjših stanovanj za trg. Upošteevane so bile glavne smernice za prenavo, ohranjen je gabarit objekta in pomembni arhitekturni elementi. Obnovljena je kapelica na zahodni fasadi. Stavba je delno na novo zaživela. Odprto ostaja še prenova gospodarskega dela poslopja in s tem možnost javne funkcije v delu stavbe.

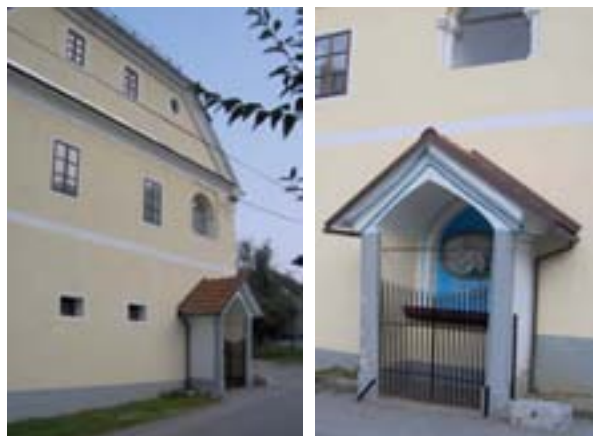
Slika 10: Objekt po delni prenovi: zahodna fasada in kapelica.  
*The building after partial renewal: the west façade and the chapel.*
