ALTERNATIVNO PODPIRANJE IN DVIGOVANJE OBSTOJEČE JEKLENE KONSTRUKCIJE STAREGA POŠKODOVANEGA MOSTU ČEZ SAVO V BREŽICAH ZA POTREBE SANACIJE

ALTERNATIVE SUPPORT AND LIFTING OF THE EXISTING STEEL STRUCTURE OF OLD DAMAGED BRIDGE OVER SAVA IN BREŽICE FOR THE NEEDS OF REHABILITATION

dr. Leon Hladnik, univ. dipl. inž. grad.

Strokovni članek

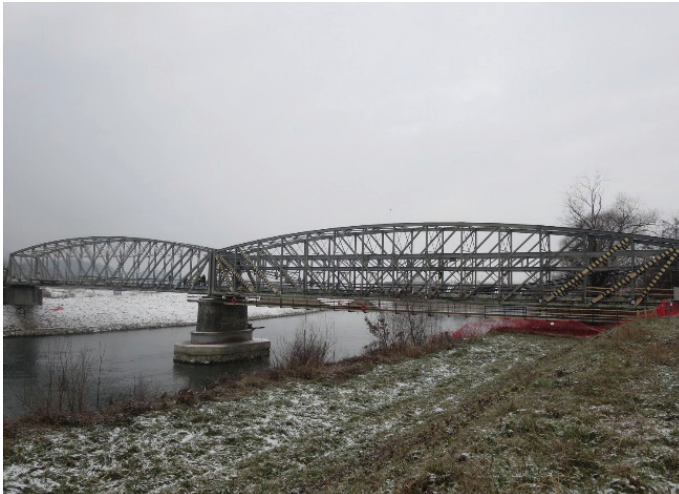
Slika 1 • Most čez Savo v Brežicah.

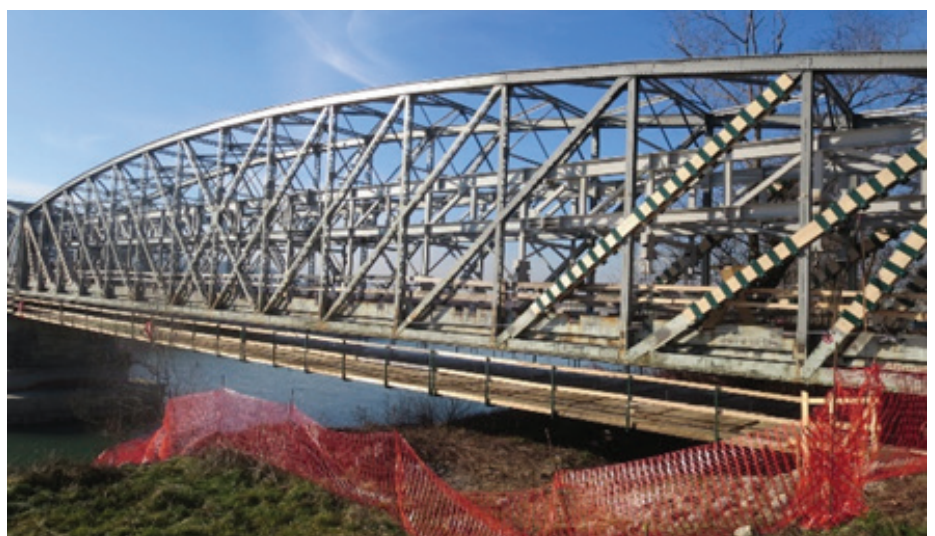
Slika 3 • Samonosilna začasna jeklena podporna konstrukcija znotraj obstoječe konstrukcije.

Kot alternativo osnovnemu predlogu, ki je predvidelo začasno izvedbo začasne podporne konstrukcije v strugi reke, smo predvideli izvedbo dodatne začasne samonosilne jeklene mostne podporne konstrukcije znotraj obstoječe konstrukcije (slika 3). Potem se je na obstoječo

konstrukcijo obesil še delovni oder (slika 3), ki je služil za delovno površino pri zamenjavi in sanaciji spodnje konstrukcije obstoječega mostu. Nato se je nova in obstoječa konstrukcija med seboj povezala z vešalkami tako, da je bil zagotovljen stalen razmik med novo in obstoječo konstrukcijo. Na podporno konstrukcijo se je nato vgradilo ustrezno število paraboličnih kablov za prednapenjanje (sliki 4 in 5). Nazadnje se je postopno napelo kable, s čimer smo dvignili podporno in s tem tudi obstoječo konstrukcijo do njene zadostne razbremenitve.

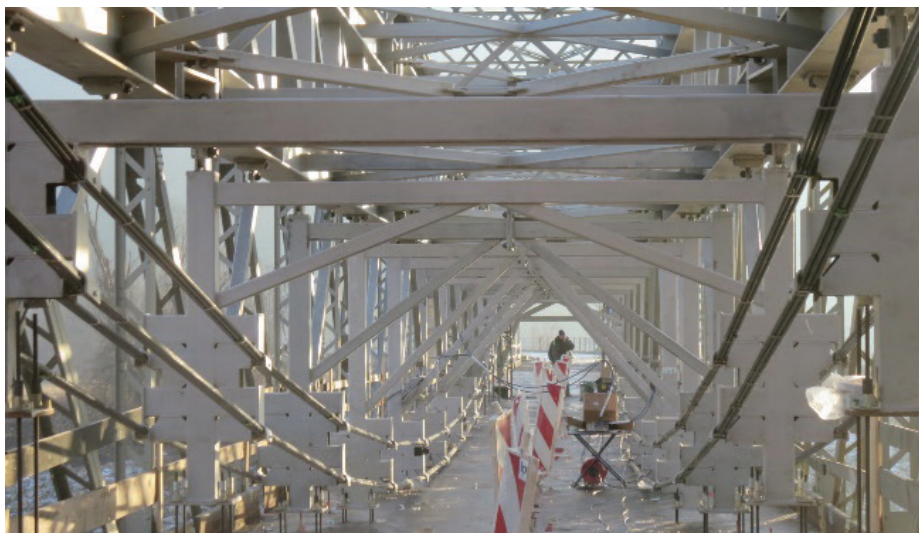
Slika 4 • Podporna konstrukcija v obstoječem mostu, kablji za prednapenjanje in povezava med podporno konstrukcijo in konstrukcijo mostu.

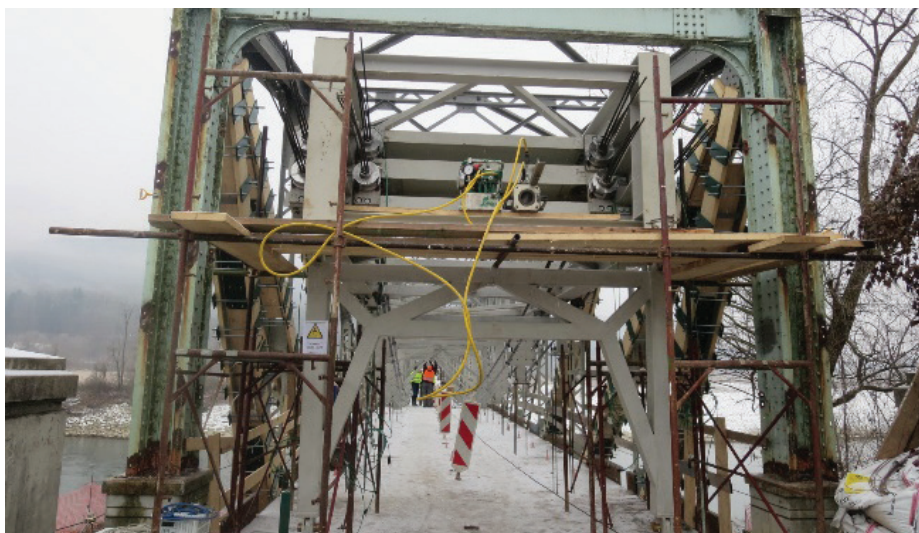
Slika 5 • Podpiranje podporne konstrukcije in sidranje kablov.

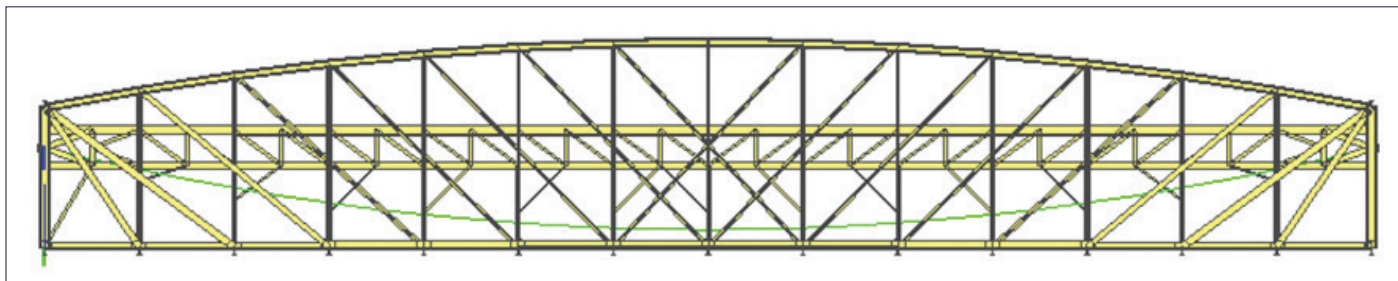
Pri analizi na računskem modelu (sliki 8a in 8b) in določitvi elementov dodatne podporne konstrukcije so se upoštevala montažna stanja, kar pa je zahtevalo izračun notranjih statičnih količin po teoriji prvega reda (TPR). Elementi dodatne podporne konstrukcije so bili kontrolirani pri mejnem stanju nosilnosti (MSN). Analiza in kontrola elementov sta bili opravljeni v skladu z standardi Evrokod.

Slika 8a • Računski model začasne podporne jeklene konstrukcije skupaj z obstoječo jekleno konstrukcijo mostu.

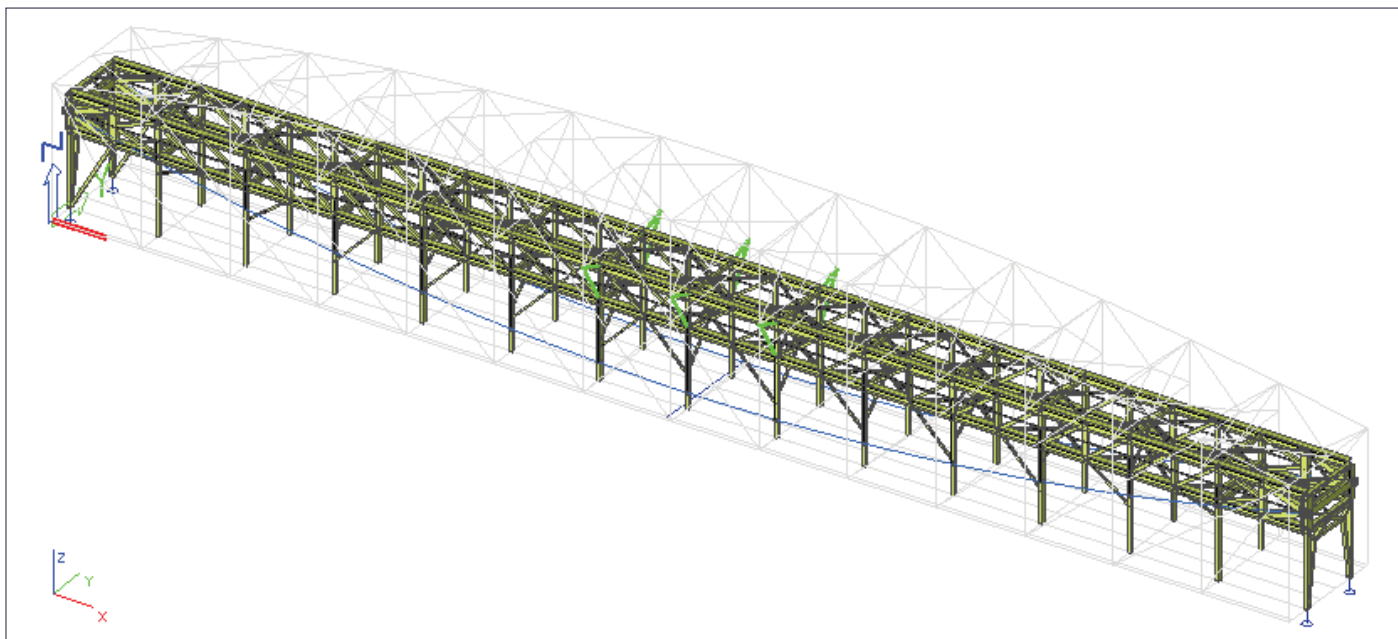
Slika 8b • Računski model začasne podporne jeklene konstrukcije.

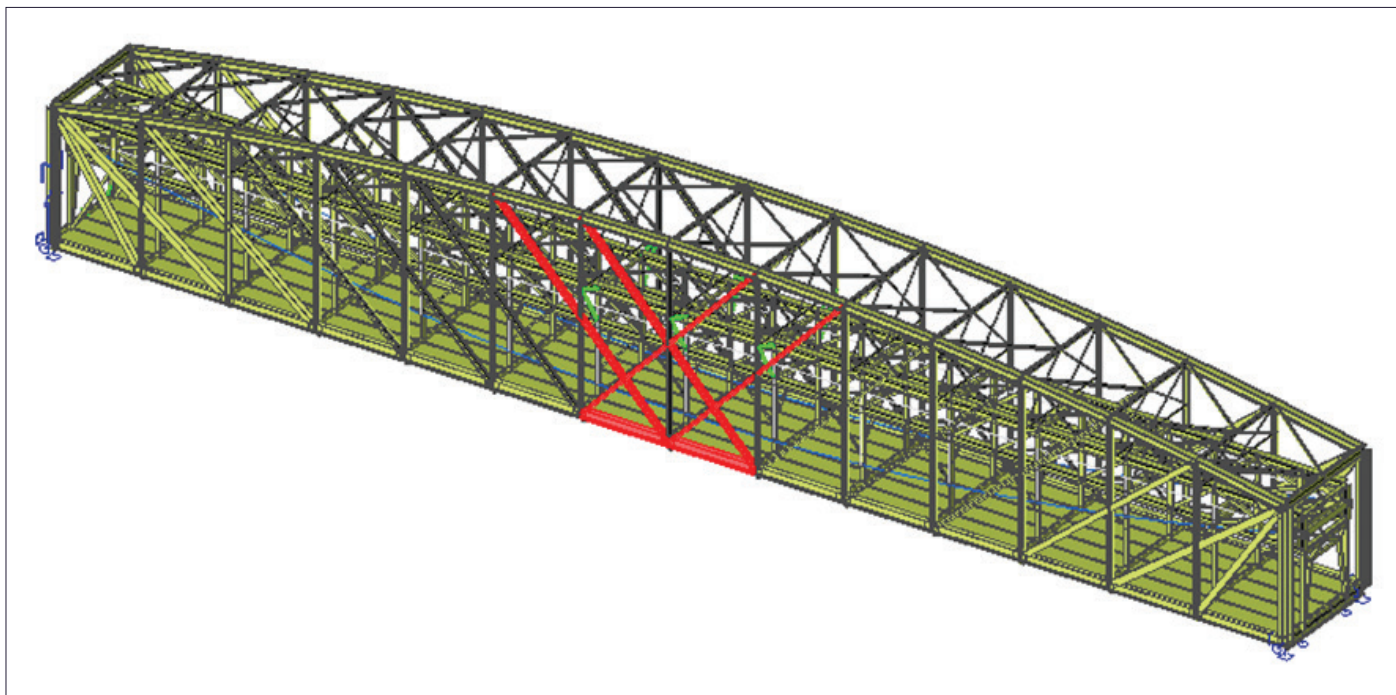
Slika 13 • Računski model z odstranjenimi elementi (rdeče obarvani) prve podfaze faze 8.

vzdolžnimi nosilci in AB-ploščo ta deluje kot dodatni natezni spodnji pas paličnih nosilcev. Z izvedenim dvigom konstrukcije tako nismo uspeli povsem razbremeniti spodnjih pasov paličnih nosilcev. Popolna razbremenitev spodnjih pasov bi zahtevala večje sile prednapenjanja in posledično tudi večji obseg ojačevanja obstoječe mostne konstrukcije ter močnejšo in težjo dodatno podporno konstrukcijo. V spodnjih natezih pasovih paličja so po dvigu konstrukcije računsko ostale minimalne napetosti velikostnega reda 21 MPa. To je povzročilo malenkostne premike vozlišč ob odrezu elementa, ki se zamenja z novim. Pri dolžini odrezanega elementa v vrednosti $L = 2 \times 4090 \text{ mm}$ (odrez levo in desno od vozlišča) znaša računsko predvideni horizontalni pomik 0,82 mm. Zaradi lokalnega zmanjšanja togosti po odrezu poškodovanega elementa posledično pride tudi do malenkostnega dviga konstrukcije.

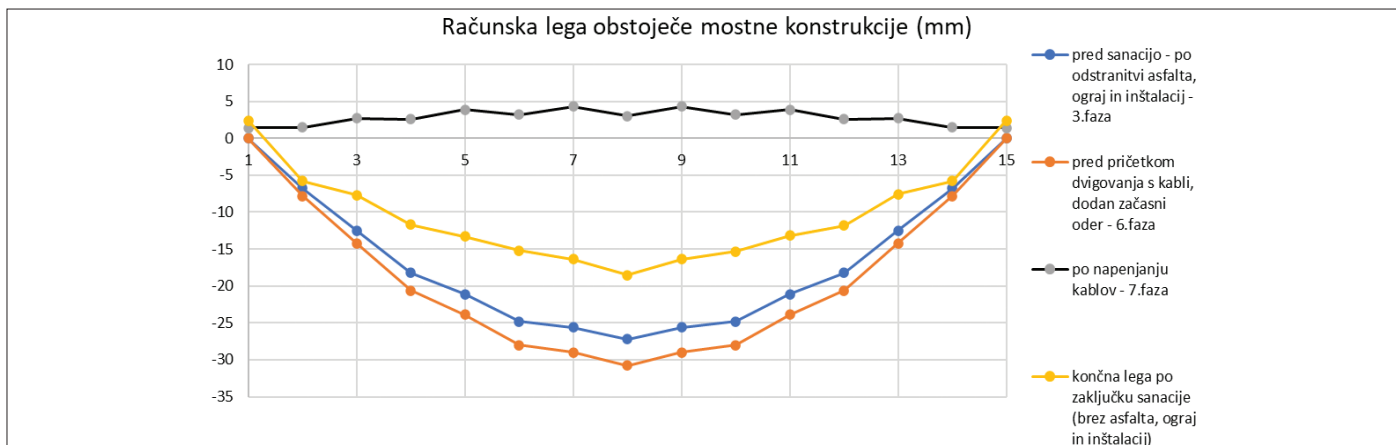
Računsko smo ocenili vpliv sanacije vozlišč in pasov na posamezni lokaciji na vertikalne deformacije. S seštevanjem razlik vertikalnih deformacij po posameznih saniranih vozliščih za posamezno podfazo faze 8 smo ugotovili, da bo predvidoma most po zaključku sanacije in sprostitvi vseh kablov in odstranitvi dodatne podporne konstrukcije do maksimalno ca. 9 mm višje (slika 14), kot je bil pred pričetkom sanacije.

Slika 14 • Računska lega mostne konstrukcije pred dvigom, med dvigom in po spustu.

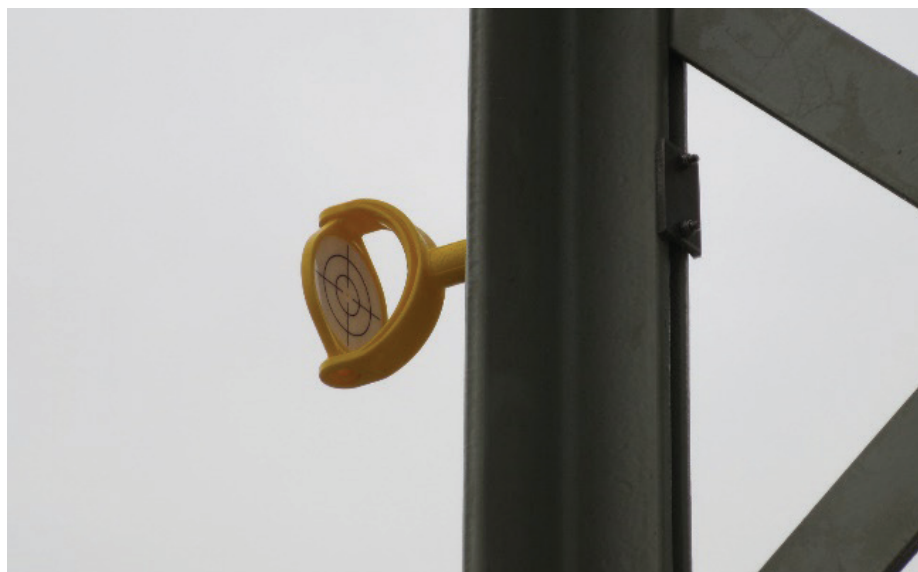
Slika 15 • Tarča za geodetske meritve pomikov na mestih vertikal.

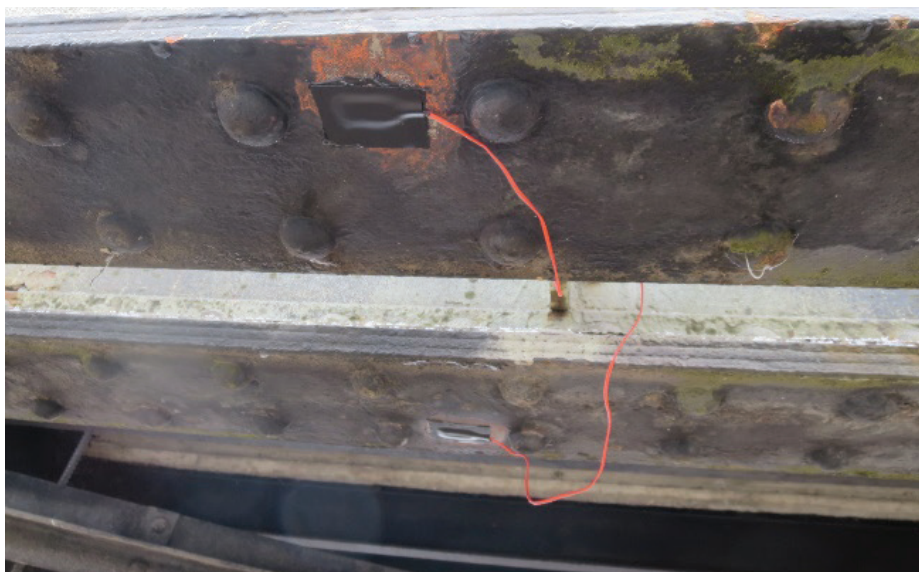
Slika 16 • Zaščiteni merilni lističi za meritev napetosti na spodnji strani spodnjega pasu.
