# ŽLEDNA UJMA 2014 IN NJENE POSLEDICE NA SLOVENSKEM DALJNOVODNEM OMREŽJU

## ICING 2014 AND ITS IMPACT ON THE SLOVENIAN OHL NETWORK

dr. Branko Zadnik, univ. dipl. inž. grad.

Strokovni članek

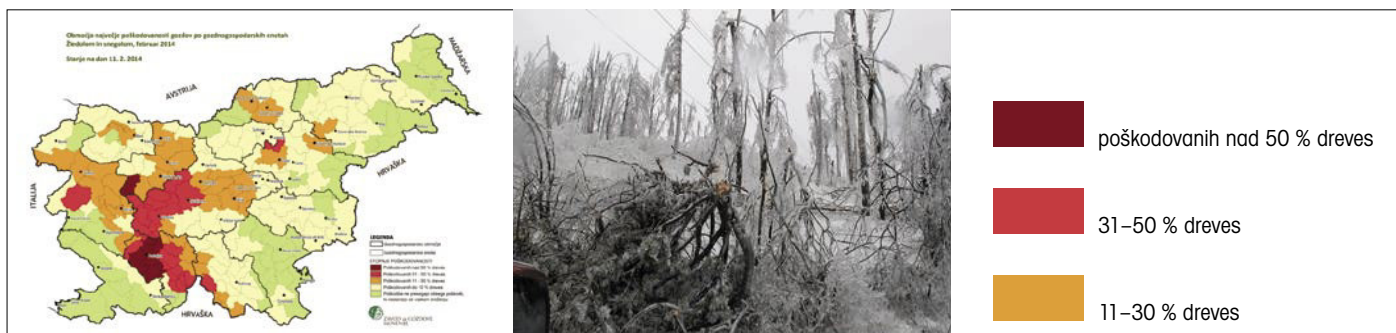
Slika 2 • Območja največje poškodovanosti gozdov v Sloveniji (ZGS, 2014)

Da je intenzivnost in obseg žledoloma v slovenskih gozdovih največja katastrofa, odkar pomnimo, se ugotavlja tudi v gozdarskih krogih, kjer predvidevajo, da bo potrebno za odpravo posledic žledoloma več let. Poškodovana je bila skoraj polovica gozdov, na nekaterih območjih na Postojnskem in Pivškem pa so gozdovi celo popolnoma uničeni (slika 2). Cestne povezave med posameznimi kraji so bile prekinjene (slika 3) tako, da je bilo treba za zagotovitev normalnega življenja in saniranje stanja najprej pričeti z odstranjevanjem porušenega drevja in čiščenjem javnih cest, istočasno pa tudi s krčenjem dostopov po gozdnih prometnicah do poškodovanih odsekov elektroenergetskih prenosnih vodov.

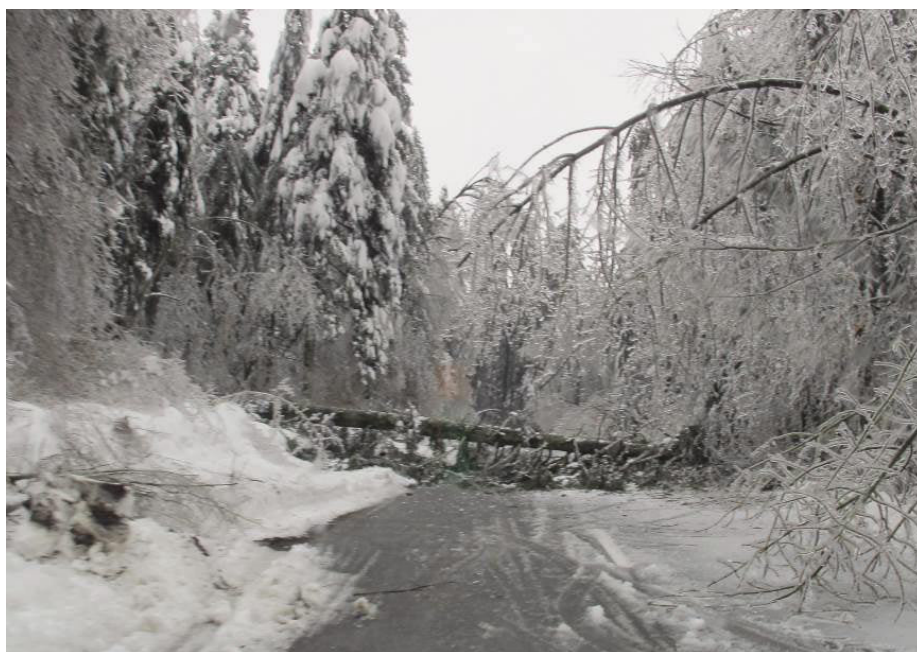
Slika 3 • V prvih dneh ujme so bile na prizadetih območjih glavne prometnice neprevozne

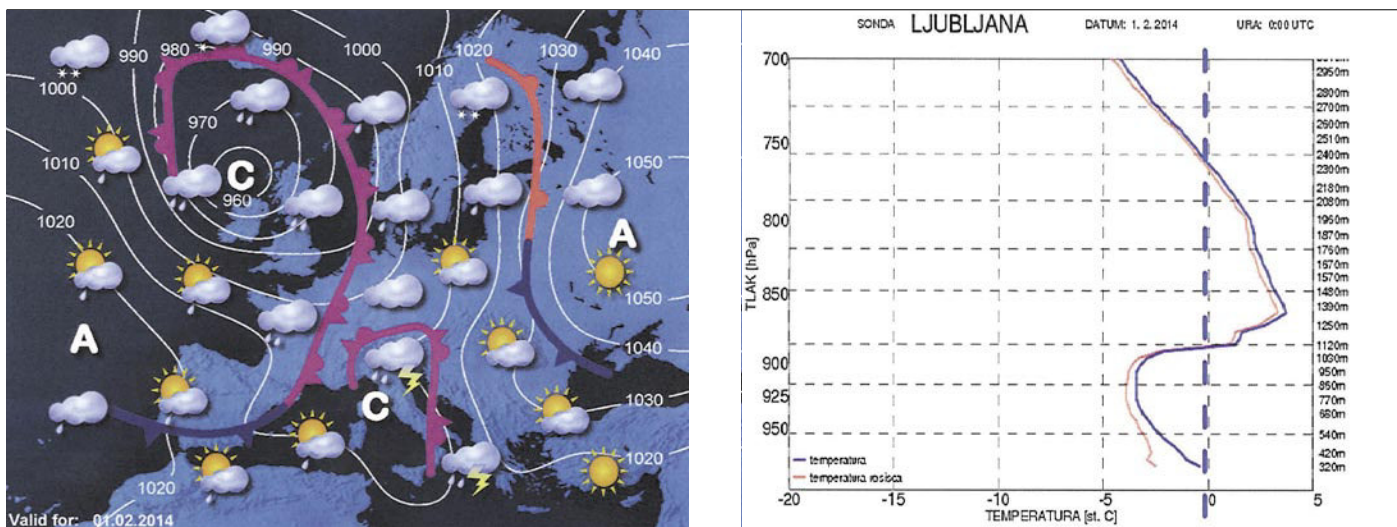
Slika 4 • Tipična vremenska situacija za nastop žledenja – prodor toplejšega zraka v višjih plasteh (situacija v Ljubljani, 1. 2. 2014 – ARSO, 2014)

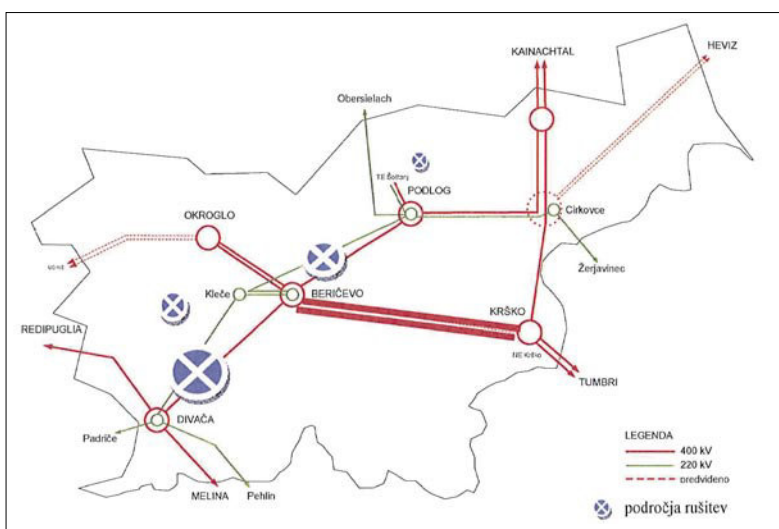
Slika 5 • Slovensko 220 kV in 400 kV prenosno omrežje v času havarije z označenimi območji porušitev (glej tudi preglednico 1)

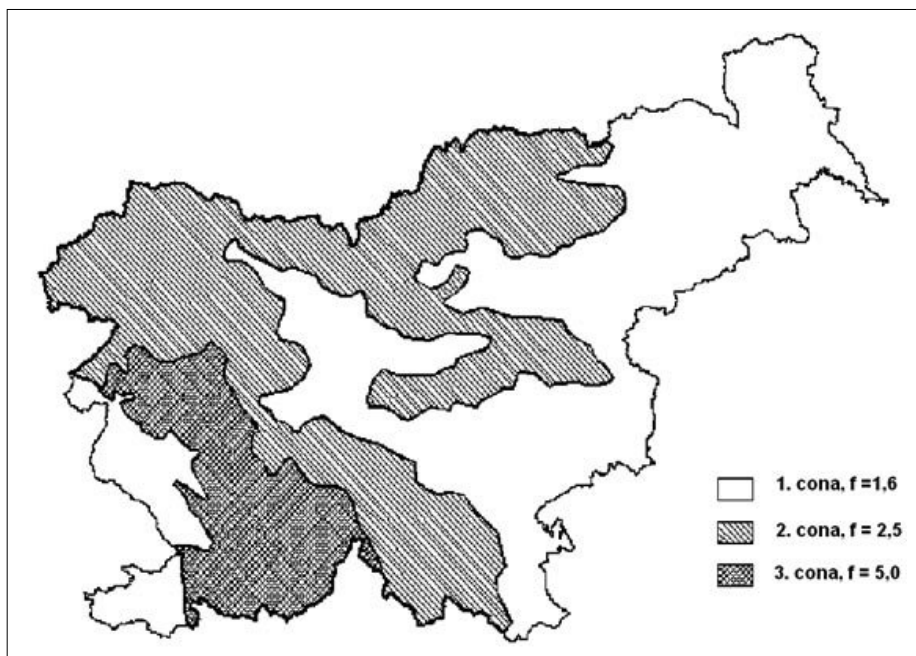
Slika 6 • Faktor obtežb žleda  $f$  glede na cone v Sloveniji (RS, 2009a)

V tehnični regulativi, ki je veljala v času načrtovanja in gradnje letos poškodovanih objektov, so bile vrednosti faktorja  $f$  nižje. Izhodiščna vrednost faktorja  $f$  v osnovni coni je bila določena kot 1,0 ((SFRJ, 1973)).

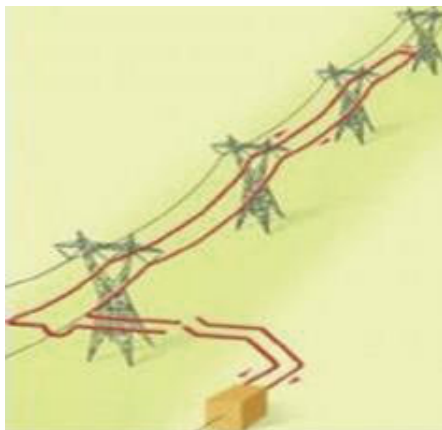
Slika 16 • Gretje vodnikov z enosmernim tokom – ena od Al-metod, ki se lahko uporabi tudi kot DI-metoda (Farzaneh, 2010)

uvajati posebne metode in tehnologije, s katerimi naj bi se v kritičnih trenutkih zmanjšalo dodatne žledne obtežbe na vodnike in se tako razbremenilo konstrukcije stebrov. Enotne filozofije, standardnih rešitev ali splošne tehnične prakse na tem področju še ni. V bolj ogroženih in razvitih državah, kot so Kanada, Rusija pa tudi Belgija, Francija, Švedska, Nemčija, Japonska, celo v Ukrajini, Romuniji in na Češkem, se v zadnjih letih uvajajo v uporabo posebni postopki oziroma posebne dodatne naprave, s katerimi se skuša kontrolirati obtežbe z žledom. Končni namen teh, še vedno predvsem študijskih aktivnosti je zmanjšati sile na stebre v primeru izrednih obtežb z žledom. Te naprave in/ali procedure so običajno zasnovane po dveh načelih: po načelu preprečevanja nabiranja žlednih oblog na vodnikih – AI-metode (Anti-icing) (slika 16), in b) po načelu odstranjevanja že formiranih žlednih oblog z vodnika – DI-metode (De-icing) (slika 17). Za nadaljnje branje glej ((CIGRE, 2000), (CIGRE, 2010)).

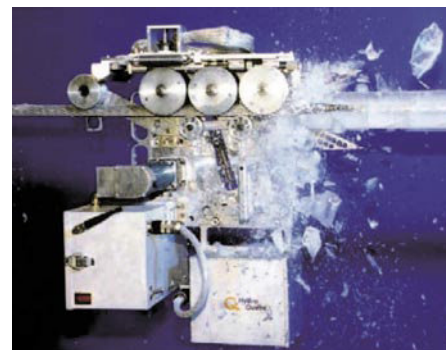
Slika 17 • Robot za odstranjevanje žleda na vodniku – ena od DI-metod (CIGRE, 2010)

Že omenjena dilema, ali po havariji čim prej vzpostaviti prvotno stanje daljnovoda ali daljnovod ob sanaciji na neki način ojačiti, za nikogar ni enostavna. Zato bomo morali v prihodnosti priti v stanje, ko bo možno odreagirati že ob nastopu vremenske ujme in preprečiti nabiranje žlednih oblog oziroma že nastali žled na vodnikih odstraniti. Aktiviranje katerekoli od omenjenih procedur zahteva poznavanje stanja vzdolž daljnovoda in uvedbo posebnega sistema opazovanja – monitoringa stanja daljnovoda v realnem času in prostoru. Kot rečeno, so tovrstne aktivnosti v
