# Plavž – raziskava 2014

Andrej Bogataj

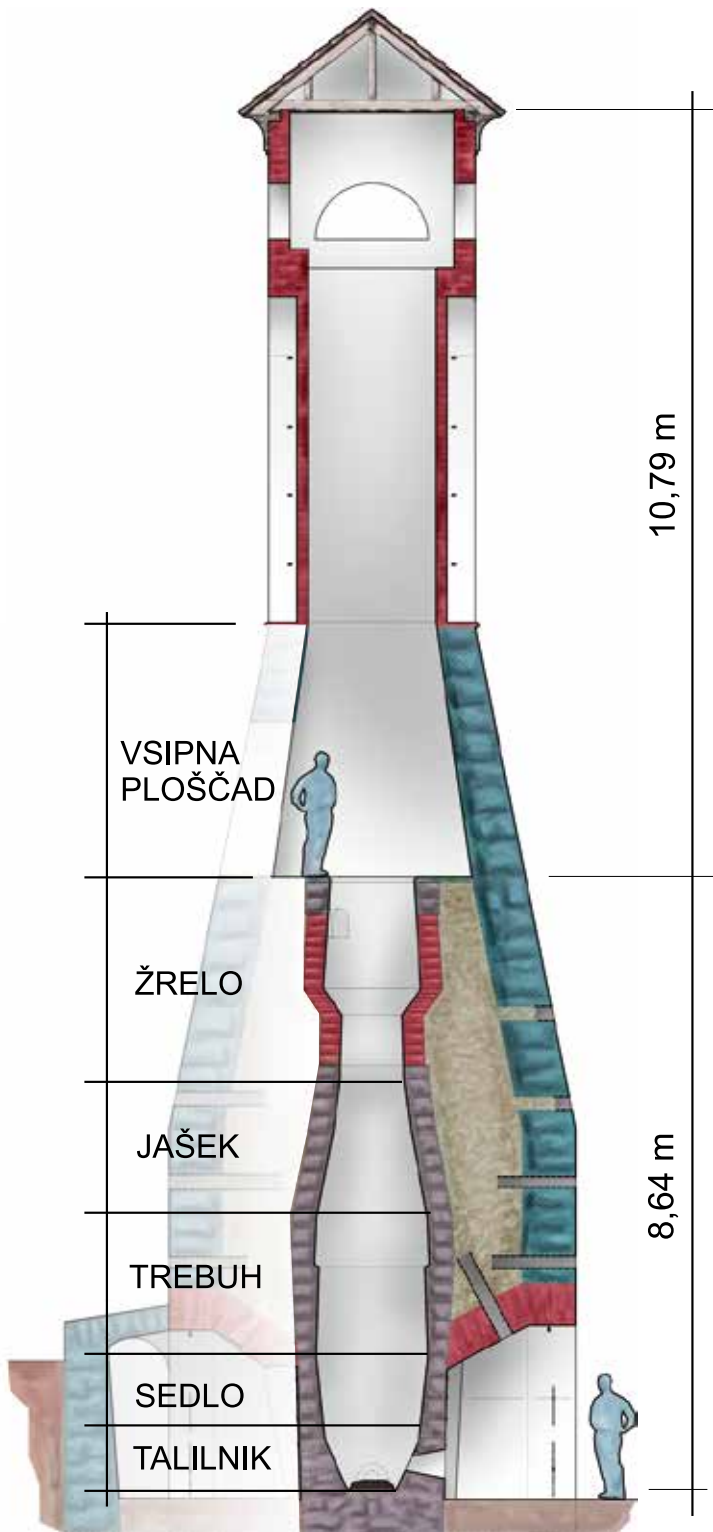
Prerez plavža v Železnikih, razdeljen na posamezna območja, kjer se je opravljala postopna redukcija (taljenje) železa iz rude v grodelj. Risba: Bojan Rihtaršič

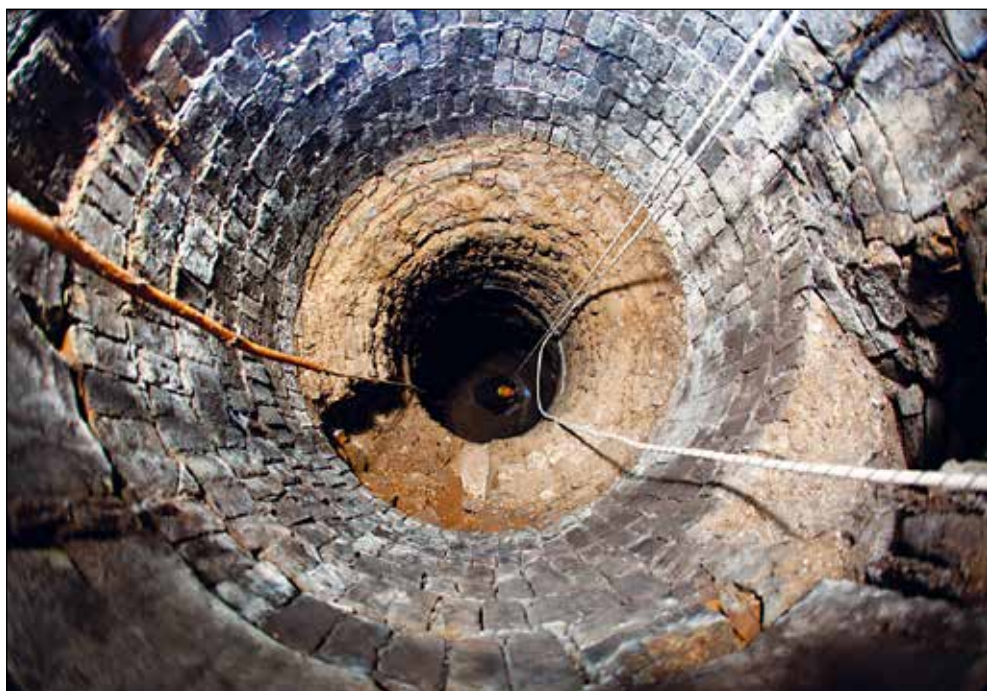
Jakob Lamut pri pobiranju vzorcev za kasnejšo analizo na dnu plavža (v talilniku). Foto: Andrej Bogataj

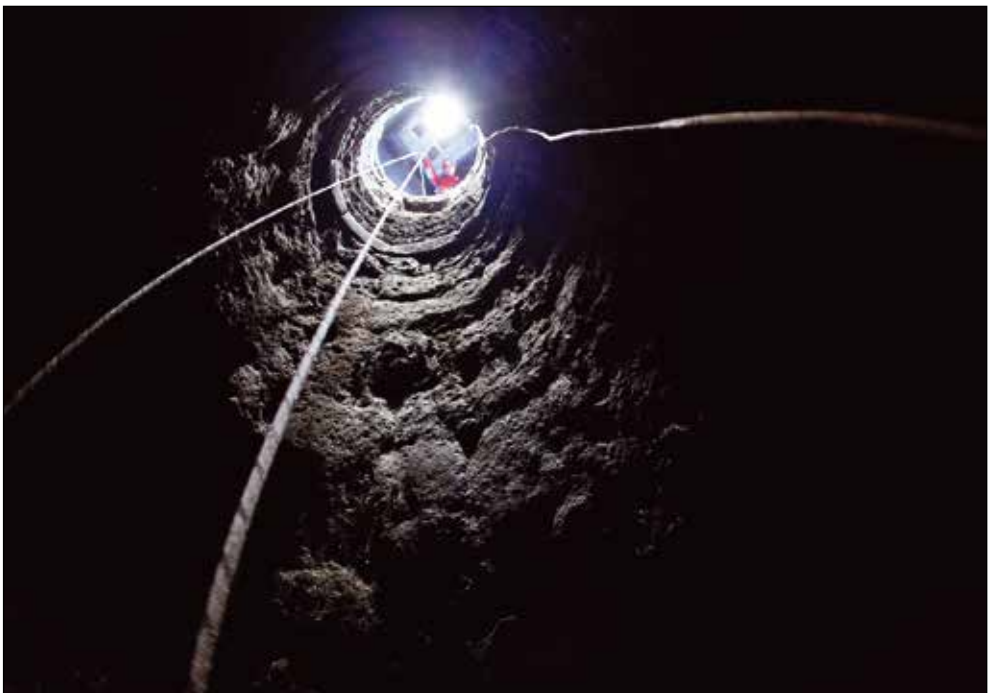
Pogled na steno jaška od spodaj. Foto: Andrej Bogataj

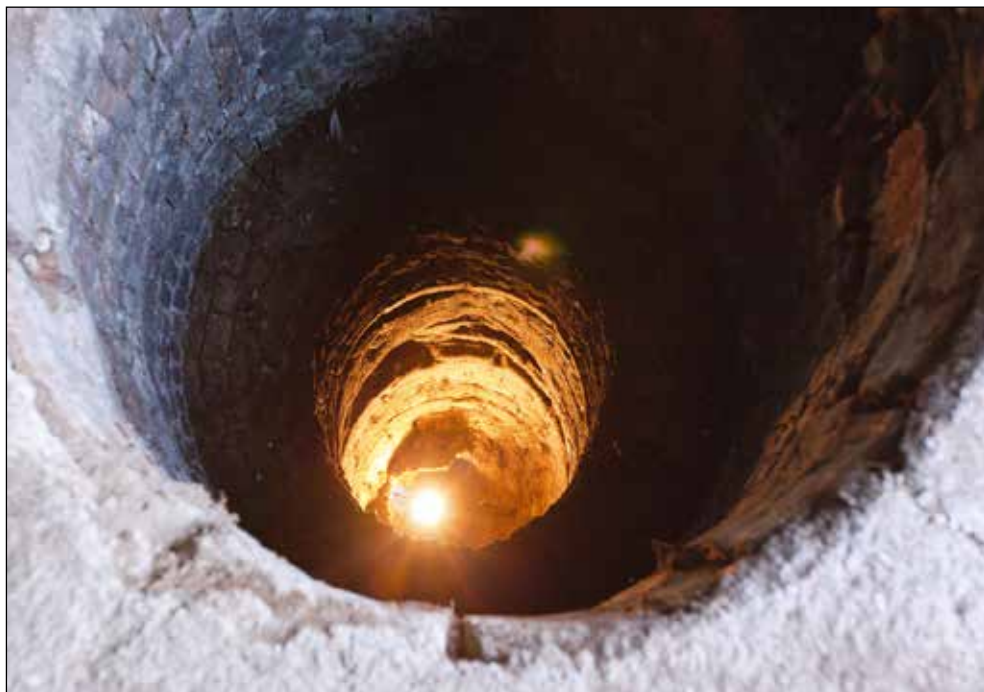
Pri drugem obisku sva notranjost plavža osvetlila od spodaj. Pogled z vsipne ploščadi (žrela) je bil kar malo zastrašujoč. Posebno potem, ko je v njem izginila tridelna lestev. Foto: Andrej Bogataj
