**Stavbna dediščina
v dolini zgornje Kolpe in
Čabranke, III. nadaljevanje**

**Stambena baština
u dolini gornje Kupe i
Čabranke, III. nastavak**

Plešce, december/prosinac 2020

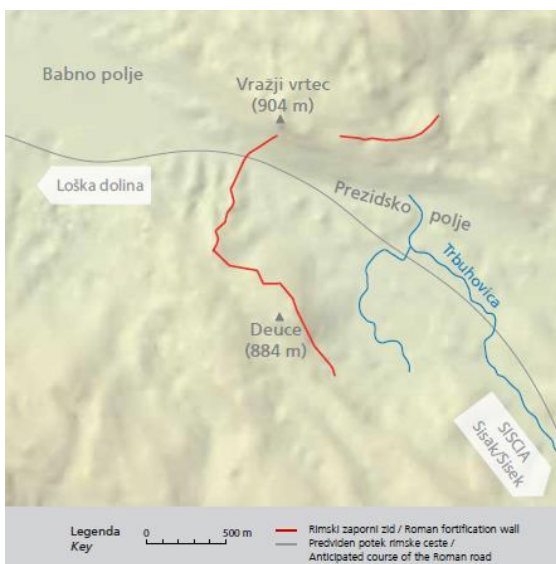
Slika 32: Potek rimskih zapor CLAUSTRUM ALPIUM IULIARUM na Babnem polju, 2. do 4. stoletje (Int. vir: Interreg Claustra). Poleg Siscie bi bilo potrebno dopisati še Tarsatico, saj se je pot verjetno razcepila v dve poti.

Pot skozi Babno polje je bila v rimskih časih tako pomembna ali vsaj prehodna, da so jo v sredini 3. stoletja pregradili s približno 2,5 km dolgim zapornim zidom v sklopu utrdb, ki jih danes poznamo pod imenom Claustra Alpium Iuliarum. Sledile so si od Tarsatice – predhodnice sedanje Reke v Kvarnerju, preko Grobnika, Prezida, Blok, Ajdovskega zidu nad Vrhniko, Hrušice, vse do Posočja in preprečevale prehod barbarskim plemenom iz Vzhoda proti severni Italiji z Oglejem, a tudi regulirale promet. Limes na Babnem polju je v nemirnih časih od 3. do 5. stoletja oviral pot sovražnim vojskam ter

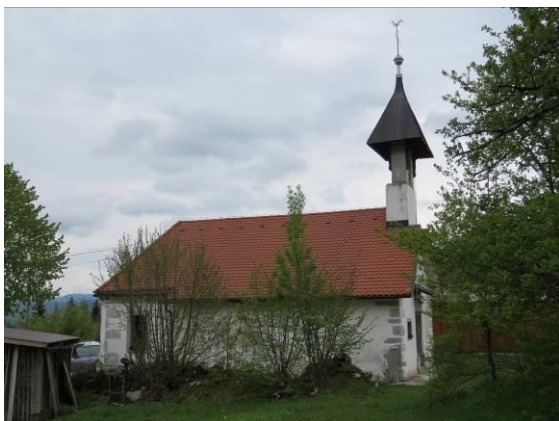
Slika 34: Starejše cerkve v Loški dolini so večinoma primorskega tipa s preslico, podobno kot so bile tudi v Čabranski in Kolpski dolini. Sveta Ana pod Križno goro.

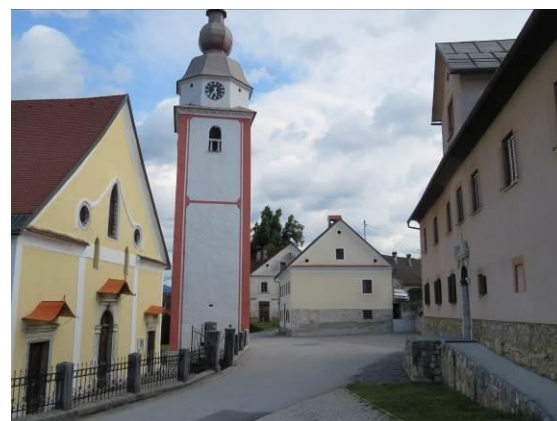
Slika 36: Stari trg je vsa stoletja obdržal cerkveno središče z monumentalno zgradbo cerkve, ogromnega župnišča in velike kaplanije. Tudi trgovino. V Ložu je domovala le civilna oblast – sodišče.

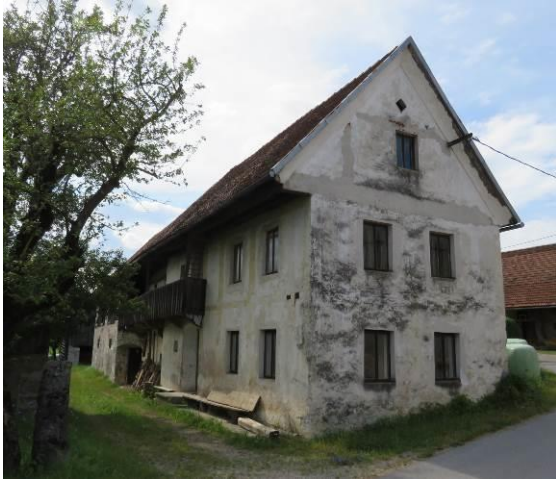
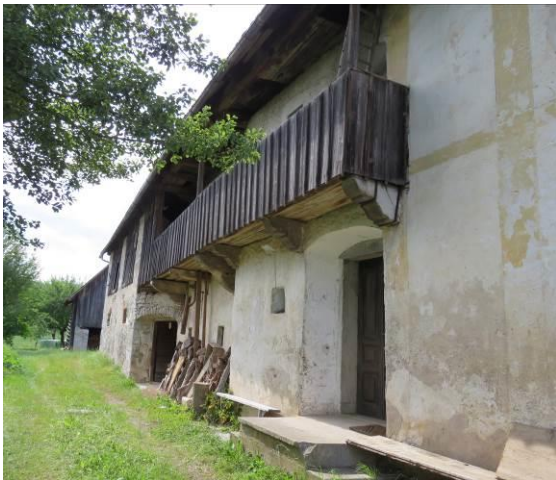
Slika 37, 38: Pravi kmečki dvorec manjših dimenzij, verjetno iz 18. stoletja, v Danah. Podobnega, veliko večjega - Lekanovega, lahko najdemo v Lazah ob Planinskem polju. Oba z zamaknjenim vhodom in gankom pod nadstreškom na vhodni strani.

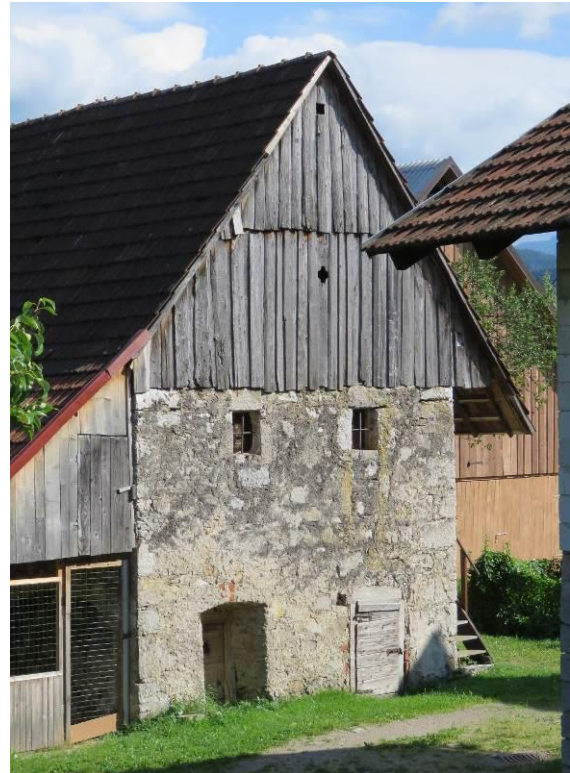
Slika 39: Marsikatera hiša in gospodarsko poslopje v Loški dolini ima še srednjeveške osnove. Tudi tole.

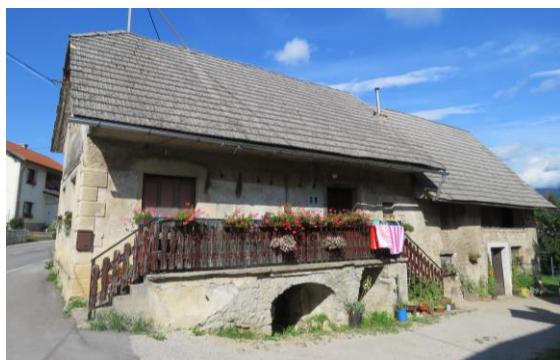
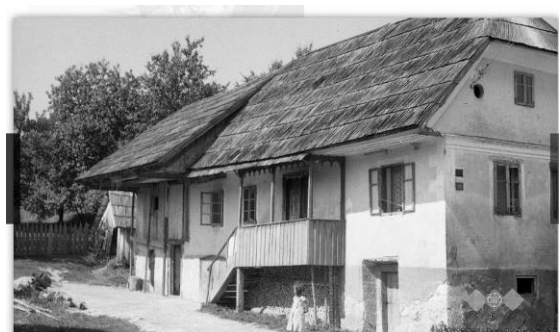
Slika 40, 41: Tudi novejša dodelava ganka hiše v Nadlesku (zgoraj) ne skrijejo starega kamnitega vhodnega podesta nad vrati v klet. Podoben tip hiše bi našli vsaj na starih slikah tudi v Prezidu (spodaj), tu s skromnejšim lesenim podestom (spletni arhiv SEM).

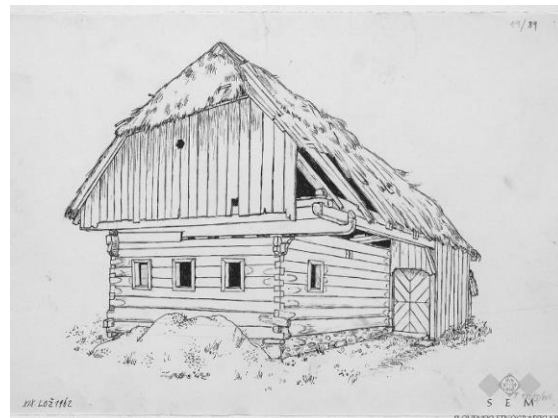
Slika 42: Lesene stavbe so redke, a ima tudi tista, ki smo jo obdelali v Kozarišču, podobne osnove kot ta na risbi SEM iz 1962. leta (spletni arhiv SEM).

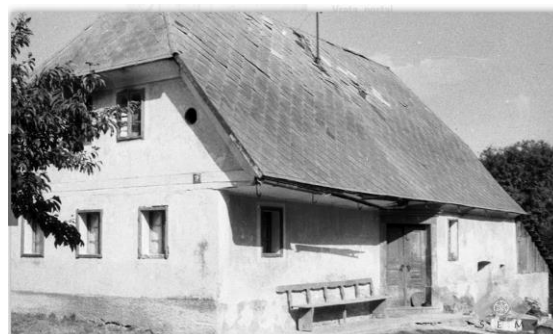
Slika 43: Novejša hiša enake arhitekture kot lesena, le kamnite gradnje. Z zamaknjenim vhodom, leta 1962 Iga vas (spletni arhiv SEM).

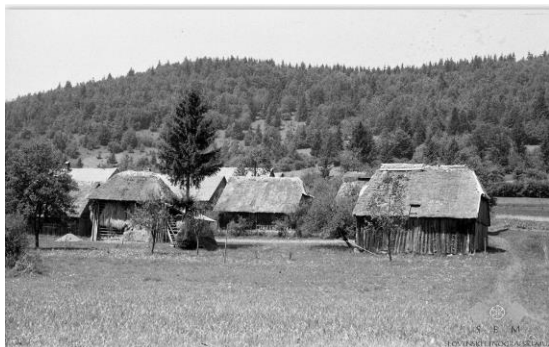
Slika 44: Skupina skednjev in kozolca v Podložju. Skednje podobnih razmerij so imeli tudi v Dragarski dolini in Gerovem; 1962 (spletni arhiv SEM).

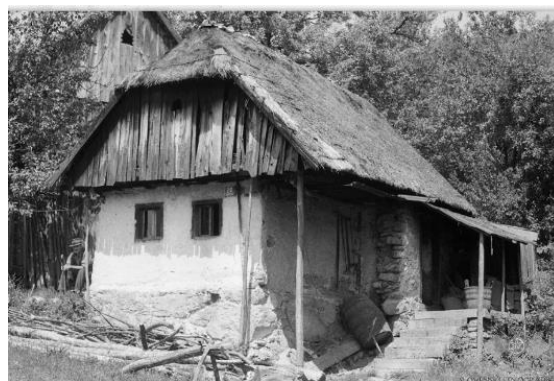
Slika 46: Bajta iz Podložja leta 1962, podobne bi našli tudi na nekdanjem kočevskem prostoru (spletni arhiv SEM).

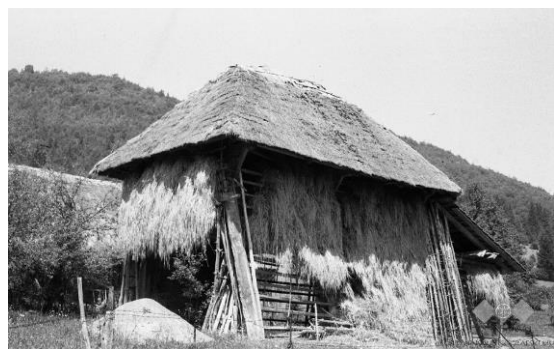
Slika 47: Malnarjev kozolec iz Podložja leta 1962 (spletni arhiv SEM). Še vedno stoji, a ima sedaj dvokapno streho. Podobne bi našli pred drugo vojno tudi v Trstju, Gerovem, Podplanimi in Dragarski dolini.

V Loški dolini, kjer kozolci topjarji niso pogosti, saj shranjujejo seno v velikih senikih v podaljšku stavbnih parcel, nekdanj tudi v kopah, zasledimo v Podložu tudi starejši kozolec. Ta je po obliki podoben nekdanjim kozolcem iz trstjanskega območja. Sloki toplar s štirikapno streho, kot smo ga opisali v predhodnem nadaljevanju knjige. Tu je bil krit s slamo, kot tudi večina hiš.

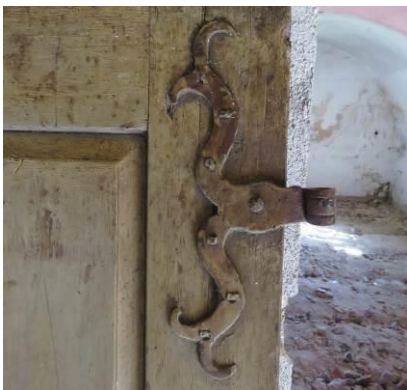
Slika 48: Okovje iz dvorca Koča vas je morda skovano v Čabru v 18. ali začetku 19. stol.

Da so bili kovači iz doline Čabranke tudi kasneje pomembni dobavitelji železnih izdelkov, pričajo še sedaj železni okovi vrat iz 18. ali 19. stoletja v Koča vasi, ključavnice v Babnem Polju in še kak drug izdelek v dolini kot so sekire in motike. Vse to je prihajalo iz kovačnic v dolini Čabranke. Tudi nekatere priimke smo v čabarski del dobili verjetno s priseljenci iz Loške doline, kot ugotavlja Slavko Malnar.

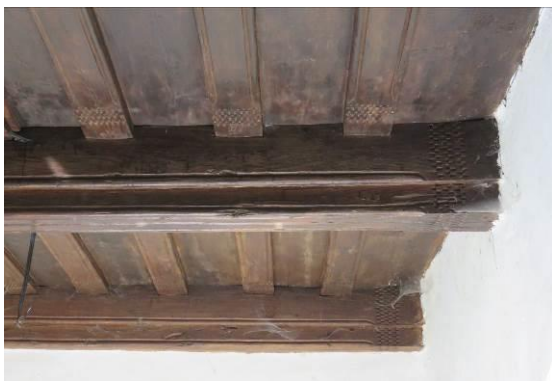
Slika 49: Leseni strop v dvorcu po izdelavi ne odstopa bistveno od stropov bogatejših kmetov. Večje so le dimenzije in stropne deske so bogateje profilirane.

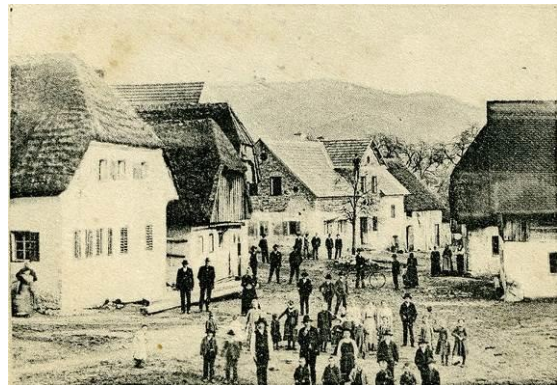
Slika 50: Razglednica Nadleska iz začetka 20. stoletja (int.vir). Ob cesti večinoma stojijo značilne pritlične stavbe, postavljene pravokotno na cesto, s hišo na cestno stran, le redke so bile dvotraktne kot leva. Strehe s strmimi čopi so pokrite s slamo, okenca so majhna, hiše večinoma že zidane. Zanimivi so na cesto stegnjeni nadstreški lesenih hiš.

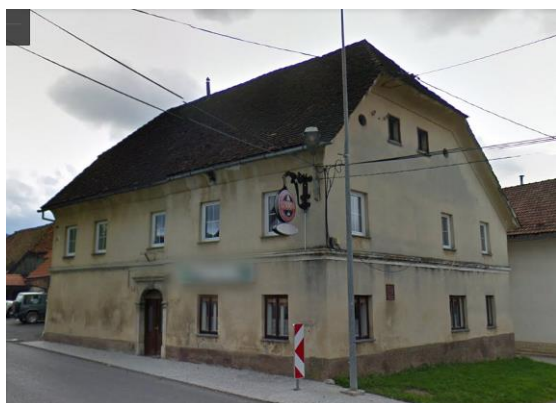
Slika 52: Magušarjeva hiša s portalom iz 1840-ih v Iga vasi je povezana z zgodbami o kontrabantu, bankrotu zaradi kart, gospodarjenjem na gradu Snežnik in z ženinom iz Trstja.

kot vzor stavbam v Prezidu – npr. stavba Magušarjeve gostilne, kamor je bil priženjen Trstjan iz Ravnic, je bila verjetno vzor sedaj podirajoči se hiši v Prezidu. Morda sta imeli obe skupni vzor kje drugje?

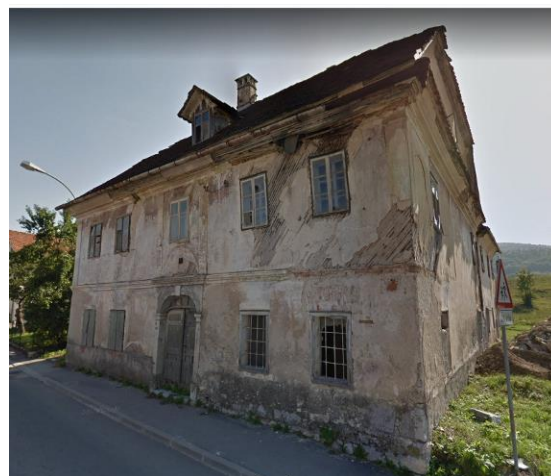
Slika 53: Po vzoru Magušarjeve je bila verjetno narejena hiša v Prezidu s portalom iz 1864. leta. Prav tako je bila furmanska gostilna s prenočišči. Sedaj se že podira.

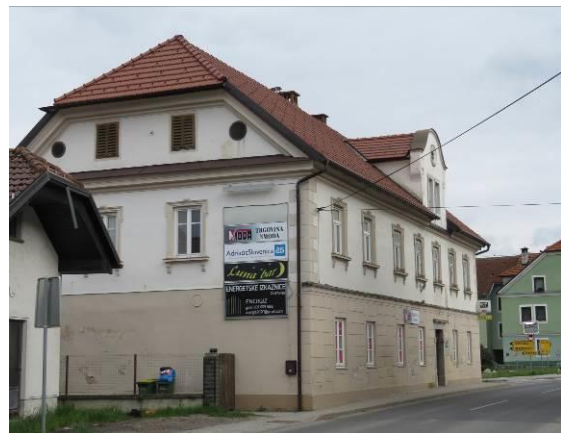
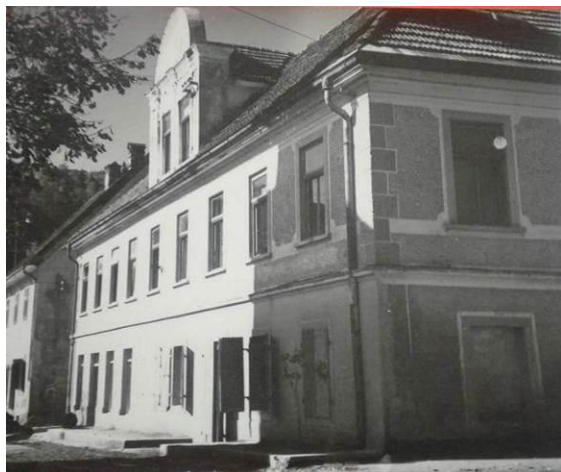
Slika 55, 56: Fotografija trške hiše iz Starega trga (zgoraj) in Šučave šiša iz Plešč.

Zanimivo je, da so se po starotrški arhitekturi zgledovali tudi trgovci v Plešcih, saj je bil Lož oz. Stari trg za njih pomembno tržno mesto. Palčava šiša je zgrajena morda celo po vzoru dvajset let starejše kaplanije nasproti cerkve v Starem trgu. Niso enaka zgolj razmerja in razporeditev oken in vratne odprtine na sprednji fasadi, temveč tudi podobnost vratnih portalov in urbanistična postavitvev v naselju – nasproti cerkve. V začetku 20. stoletja temeljito predelana Šučava hiša je morda imela za vzor stavbo trgovca ob cesti skozi Stari trg. V prvem primeru je verjetno idejo o vzoru prinesel trgovec Ivan Čop, v drugem primeru morda stavbarji, ki so prej delali v Loški dolini. V obeh primerih sta bila lastnika hiš preko trgovskih poslov in poti desetletja dolgo močno povezana s prostorom Loške doline. Preko Starega trga sta namreč velikokrat potovala do Rakeka, Ljubljane in naprej.

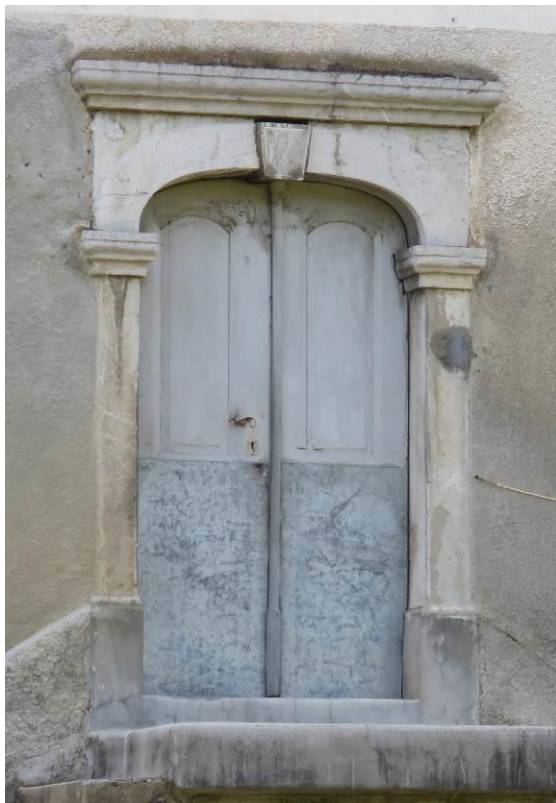
Slika 57: Starejši kamniti portali na kmečkih hišah v Loški dolini so redki. Tale je iz Podloža iz 1830-ih let. Je enake oblike kot portali iz Cerkniškega konca, katerih oblika se je raznesla s trgovskimi povezavami vse do Plešc.

Če se posprehajamo po Starem Trgu in Ložu lahko opazimo, da v obeh naseljih ni posebno starih portalov. Izjema sta le župnišče in cerkev. Tudi drugod po Loški dolini so stari kamniti portali na hišah pretežno iz konca 19. ali začetka 20. stoletja, ko so bile ceste že tako dobre, da so izdelane portale vozili iz oddaljenih krajev, tudi po železnici. To pomeni, da je verjetno v bližini manjkalo tako kvalitetnega materiala kot kamnosekov.

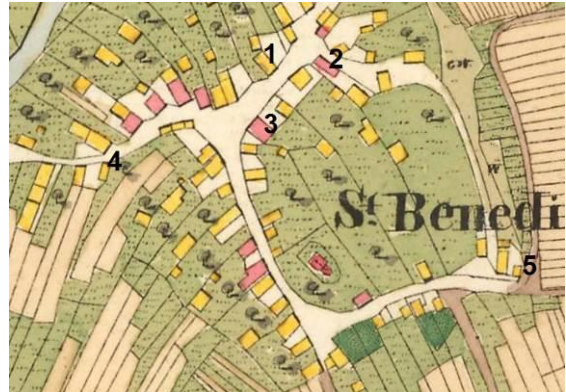
Slika 60: Kozarišče na Franciscejski katastrski mapi iz leta 1824. Stanovanjske zgradbe ob cesti so že večinoma zidane, za njmi pa lesena gospodarska poslopja.

Mihavo hišo – dobila je ime po Mihi Sterle iz začetka 19. stoletja, naj bi zgradil ded Jožef, okoli leta 1850. Na temeljih stare dimnice je postavil za tedanje čase moderno hišo s črno kuhinjo. Leta 1824 je bila njena predhodnica še lesena, kar je razvidno iz Franciscejskega katastra. Na sliki smo jo označili s številko 1.

Iz Franciscejskega katastra Kozarišč na predhodnih straneh (označili smo jo s številko 2) lahko razberemo, da je bila že leta 1824 zidana iz kamna. Že takrat je morala imeti črno kuhinjo, katere velik obok za gašenje isker in dimljenje mesa lahko še vedno vidimo nad sedanjo kuhinjo.

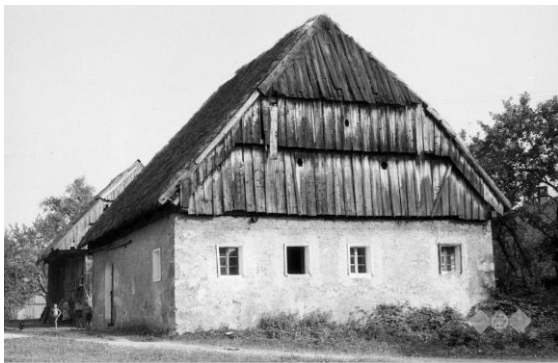
Slika 63: Nekdanja Bločanova hiša, fotografirana v 1960-ih, dvotraktna stavba z ločenim hlevom v ozadju (vir: fototeka SEM).

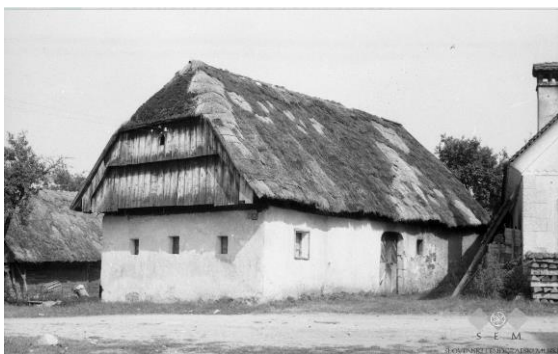
Slika 64: Stara hiša z gostilno pri Jagru, slikana v 1960-ih, enotraktna stavba. Na katastru je označena s št. 3 (vir: fototeka SEM).

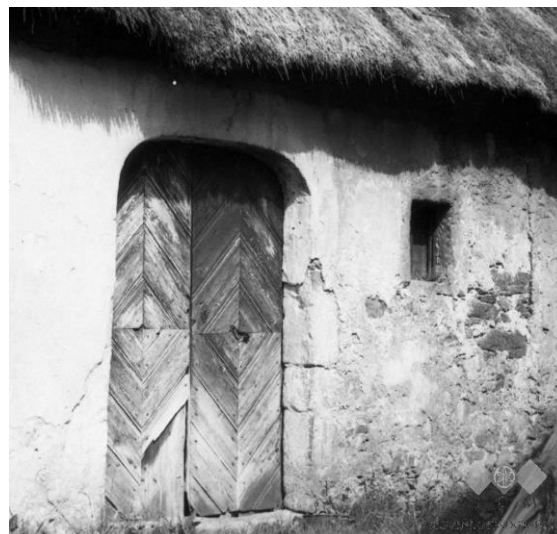
Slika 65: Nekdanji vhod v Jagrovo hišo je imel skromen kamnit portal in letvana vrata (vir: fototeka SEM).

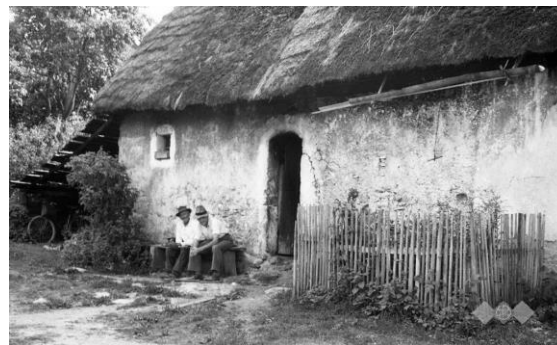
Slika 66: Še zadnja stran Jagrove hiše, kjer se vidi zadaj za vhodom dvoniviojski del s shrabami – *keudrom* v zemlji in kaščo nad njim (vir: fototeka SEM).

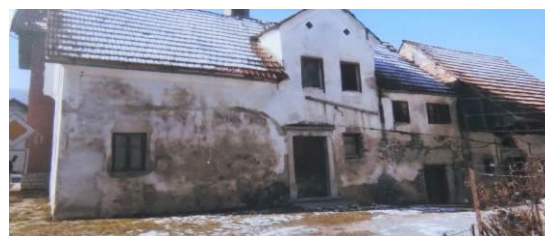
Slika 68: *Pavečava* hiša, soseda Mihavih v 1960-ih. Vidni so stari nivoji prvotne stavbe: levo pritličje s hišo in vežo, desno dvonivojske shrambe, skrajno desno hlev in senik (arhiv J. Ovsec).

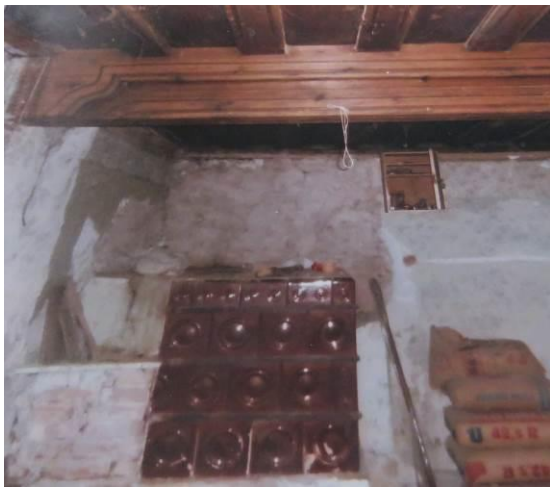
Slika 70: Fotografija notranjosti sosednje - *Pavečave* hiše, ki je podrta. Kot s krušno pečjo in zapečkom, bogato profiliranim stropnim tramom in lesenim stropom, verjetno vsaj iz prve polovice 19. stoletja (arhiv J. Ovsec).

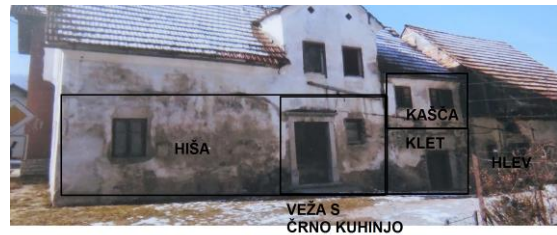
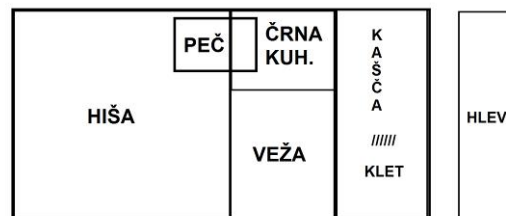
Slika 71: Delitev prostorov v *Pavečavi* hiši je sledila vzorcu kot je bil uveljavljen pri poznosrednjeveških kmečkih hišah po srednji Evropi (fotografija iz 1960-ih).

Kaj smo lahko razbrali iz arhitekture Pavečave hiše, ki je, izgleda, stalno pripadala večji kmetiji? Njena predhodnica je bila verjetno lesena poznosrednjeveška dimnica. Po obnovi okoli leta 1850 je bila hiša, kljub ločitvi črne kuhinje z ognjiščem pred ustjem peči in čiste hiše s krušno pečjo, še vedno zelo podobno organizirana. Primerjavo organizacije obeh stavb prikazujeta sliki 71 in 72. Šele konec 19. in začetek 20. stoletja je prinesel bistvene spremembe, ko so se po stavbi pričele množiti sobe za spanje.

S prihodom črne kuhinje se je ognjišče izločilo iz sedaj čiste hiše, kjer je bilo dotlej skupaj s pečjo, v hiši je ostala le čista krušna peč. Dejansko je stena proti vežnemu delu ločila odprti ogenj od zaprtega v peči. Kuhalo pa se je še vedno na razširjenem podstavku pred ustjem peči, ki ga je na stropu omejeval *velb* proti podstrehi, preko katere se je vse do prihoda štedilnikov še dolgo valil dim. Peč z ognjiščem iz dimnice se torej ni bistveno spremenila, le obrnila se je za 90 stopinj in bila predeljena s steno.

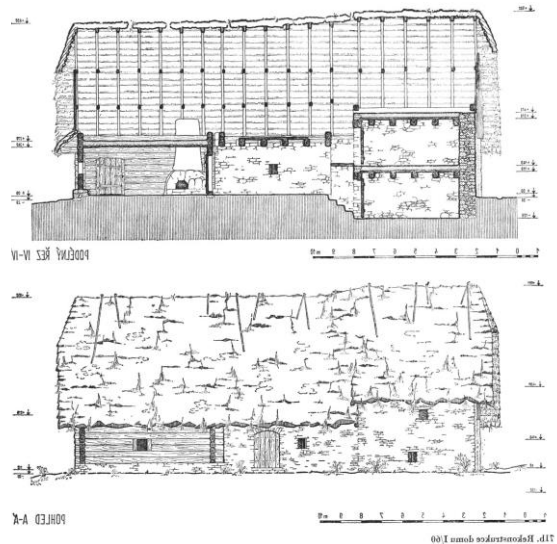
Slika 72: Primer srednjeveške dimnice iz južne Moravske (vir: Nekuda 1975). Osnova je popolnoma enaka kot pri *Pavečavi* hiši pred stoletjem ali nekaj več.

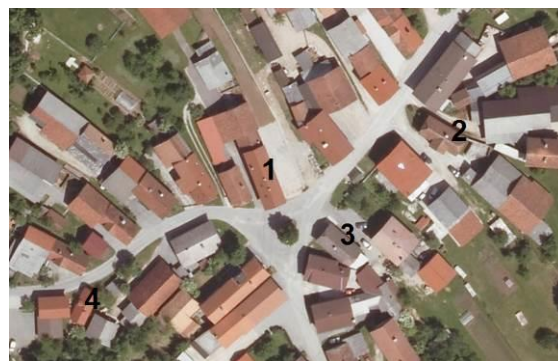
Slika 74: Kozarišče okoli Mihavih na satelitski sliki iz leta 2015: 1- Mihava hiša (ob njej je sedaj podrta Pavečava hiša iz katere je tram na fotografiji in na kateri smo prikazali razvoj iz dimnice), 2 – Trudnova, 3 – Jagrova, 4 – Češnjenceva (spletni vir: Atlas okolja).

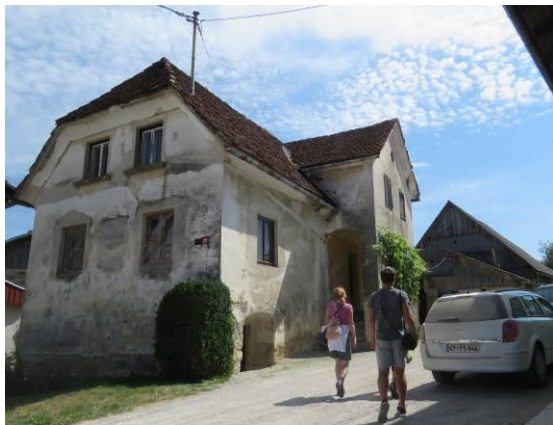
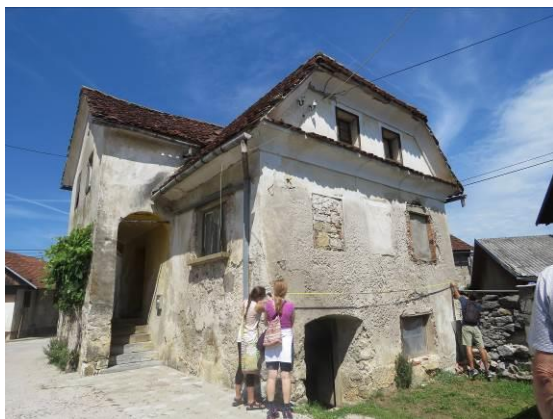
Slika 75, 76: Trudnova hiša s cestne strani, zadaj štala, ter spodaj z dvoriščne strani, kjer so še ohranjene originalne velikosti okenskih odprtin.

Če smo pri Pavečavih in Mihovih ugotavljali kontinuiteto iz srednjega veka, je tu osnova z zelo zgodnjimi predelavami zabrisana. Verjetno bi sledove lahko odkrili le v zunanjem tlorisu stavbe, ker je prostor omejen. Hiša je že na prvi pogled nenavadna, saj se za razliko od drugih - pritličnih, pne v višino. Tudi po lastništvu je bila drugačna. Vse ostale so bile v lasti podložnikov snežniške graščine, le Trudnova in Županova pa sta spadali k gospostvu starotrškega župnišča, Trudnova vse do leta 1848.

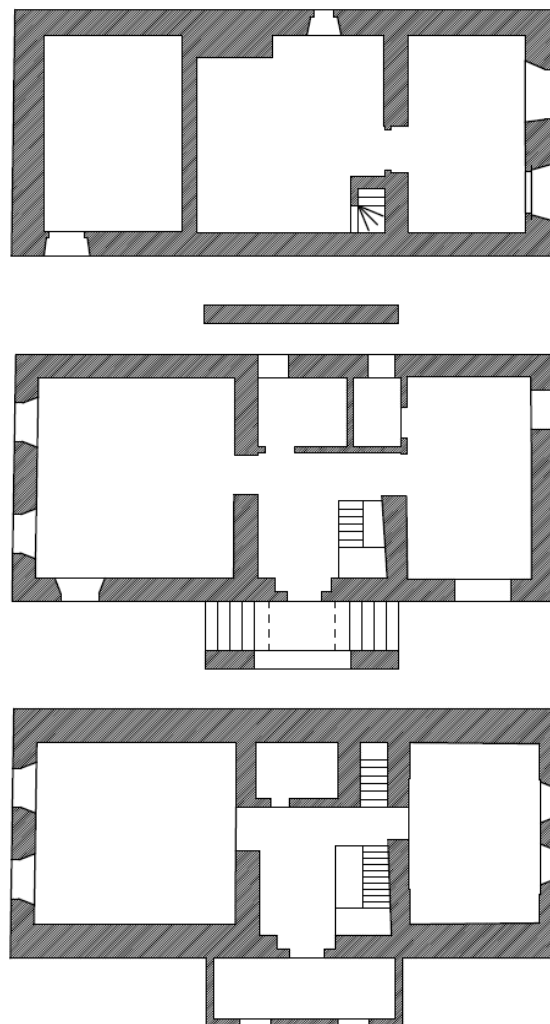
Slika 78: Tlorisi vseh treh etaž Trudnova hiše, dimenzij 6,4x14 m. Zgoraj kleti, v sredini pritličje z zunanjim kamnitim stopniščem, spodaj podstreha z obokanimi prostori shramb in še enimi stopnicami navzgor (vir: Janez Žnidaršič).

V kleti ima tri velike obokane prostore – *keudre*. En od njih, sprednji, je bil namenjen krompirju. Že ti oboki kažejo, da so jih delali mojstri, ki so obvladali zapletene oblike in konstrukcije ter velike razpone. Oboki so elipsastega prereza, delno križni, delno z dvignjenimi vmesnimi deli.

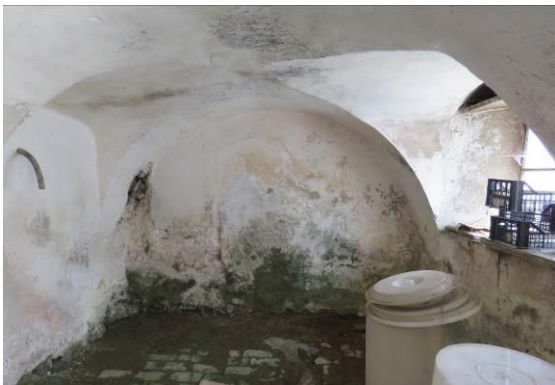
Slika 79: Kletna prostora pri Trudnovih na dvorišni strani, s križnim obokom in v sredini hiše z obokom elipsastega prereza na velikem razponu od ene do druge strani hiše in zapletenimi dvignjenimi deli oboka.

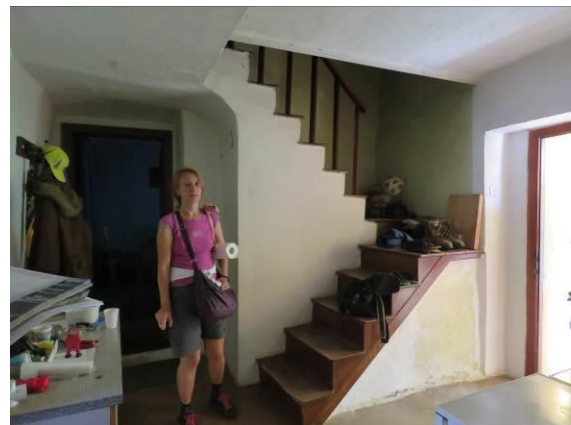
Slika 80: Zanimivo ozko stopnišče v pritličju na mostič in obokano podstreho. Tu je bil nekoč tudi strm in ozek prehod v osrednji kletni prostor s hrano.

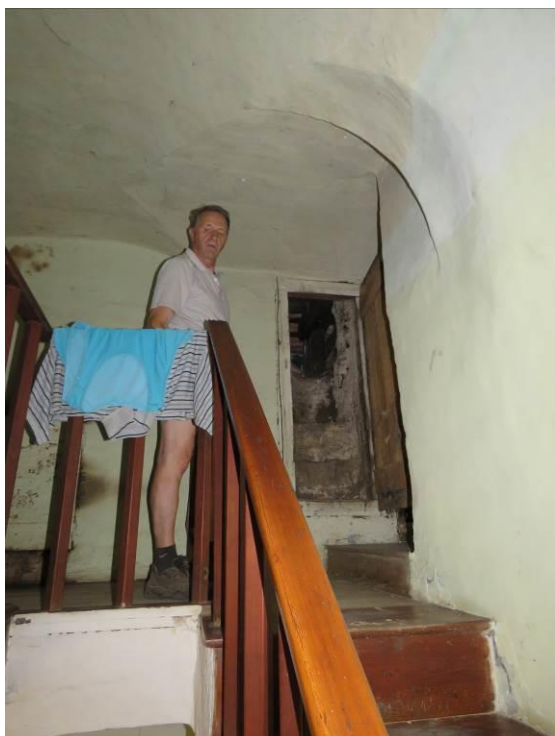
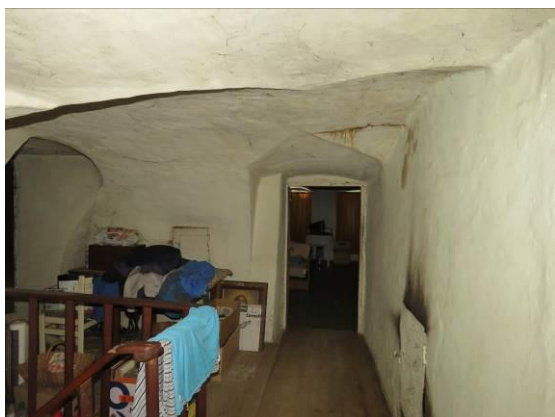
Slika 81: Zgoraj podest na podstrešnem delu veže. V kotu desno ozke stopnice še etažo višje do razpleta dimnika. Spodaj pogled na drugo stran obokane veže, z vhodom v večji obokani podstrešni prostor – domnevno kaščo. Desno za steno je velb nad kuhinjo, z nekdanjo prekajevalnico mesa.

Obokani polkrožni del je premeteno skrit v ostrešje, s čimer so prostori na podstrehi dobili nepričakovano višino in volumen. Oboki varujejo notranjost hiše in vrednosti, ki jih je lastnik hranil v njej pred ognjem, ki je bil v 19. stoletju v strnjenih vaseh z velikim številom lesenih hiš s slamnatimi strehami lahko usoden. Največja

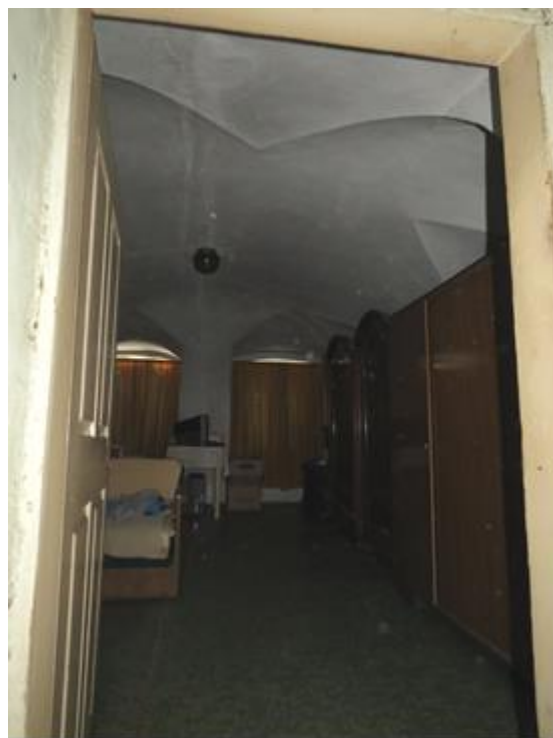
Slika 82: Večji reprezentančno lepo obokan prostor na podstrešju, na strani proti cesti. Ima večja okna in bi lahko bil morda tudi soba.

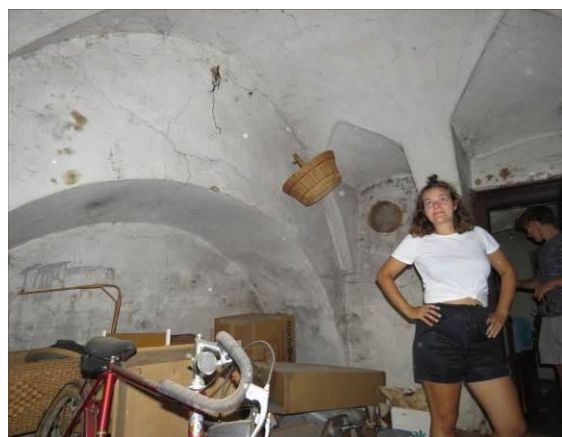
Slika 83: Zapleteno zasnovani oboki v manjšem prostoru na podstrešju, proti dvorišču (vzhod), ki je zelo verjetno služil kašči.

podvig. Zahteven je tako po izvedbi visokih obokov, kot statično. Mojster je moral presoditi in dobro vedeti ali bodo stene pritličja sposobne nositi razriv visokih obokov nad njimi. In mojster se ni zmotil – tako oboki kot stene še vedno stojijo. To obdobje je za tako zahteven in v bistvu konzervativen pristop malce pozno, zato je vprašanje ali niso oboki celo starejši.

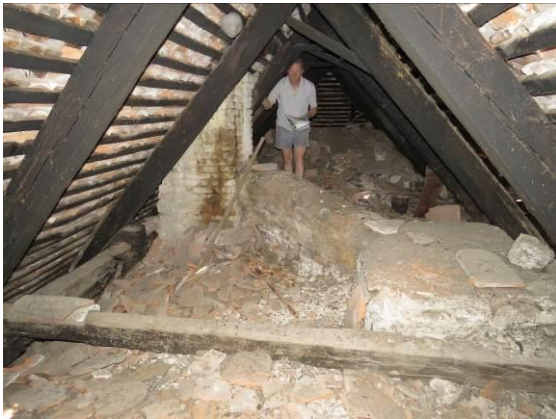
Slika 84: Ozka vrhnja etaža podstrešja nad oboki. Streha je pokrita z bobrovci. Zanimiv je star horizontalni razvod dimnih cevi iz večjega prostora na podstrehi, ki vodijo v edini dimnik. Izgleda, da je bil dimnik dodan na kupolo nad kuhinjo ob kaki kasnejši predelavi.

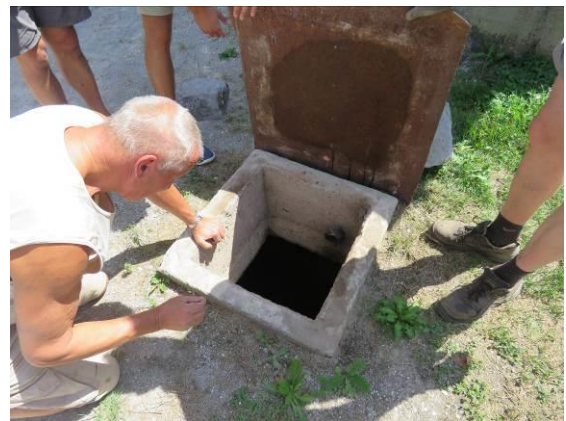
Slika 86: Janez Žnidaršič nam kaže betonsko štirno, ki jo je zgradil njegov praded Anton Truden leta 1912 in vanjo tudi vpisal letnico z imenom, ki je še vidna v notranjosti.

Vodnjak naj bi Trudnovi dobili že leta 1875, leta 1912 je Anton Truden zgradil na dvorišču še veliko štirno. Drugače je bilo potrebno gnati krave na potok, ki pa v

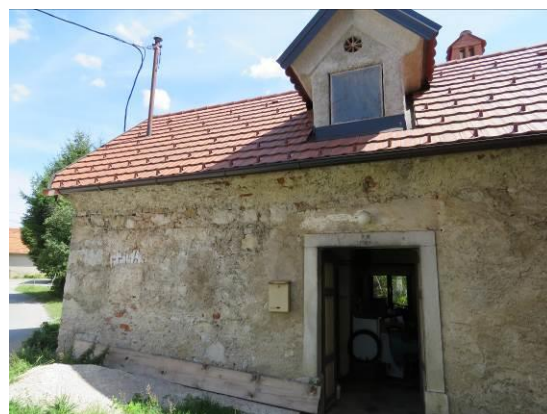
Slika 89: Češjenčeva bajta s klesanim portalom iz 1904 in levo vidno zazidano (eno ali dve) manjšo okensko odprtino.

Hiša (na katastru smo jo označili s št. 4) je bila predelana 1904. leta, o čemer priča letnica na kamnitem portalu z ravno preklado. Na zunanosti še opazimo na čelni fasadi proti cesti dve manjši, zazidani okenski odprtini, prav tako na vhodni strani. Izgleda, da je po tlorisu ostala praktično enaka svoji predhodnici iz 1824. leta, ko je bil risan katastrski načrt. Tudi skedenj s hlevom je na istem mestu.

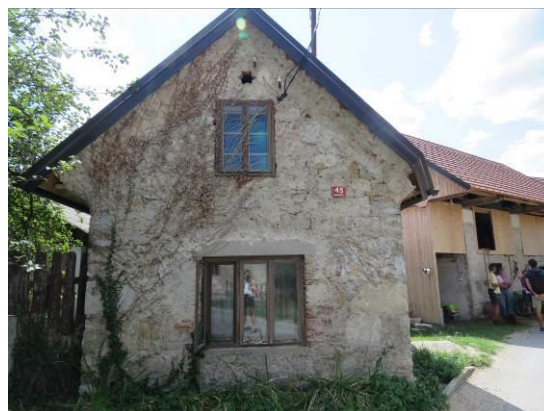
Slika 90: Češjenčeva bajta s cestne strani fasade, v pritličju sta bili nekoč dve majhni okni (sedaj zazidani). Zgornje okno je iz 1904. leta, spodnje vzdano po drugi vojni.

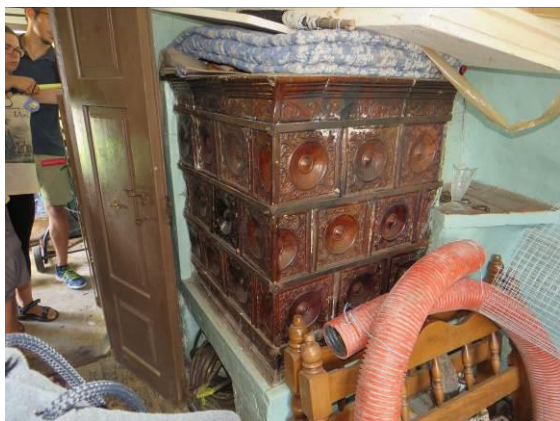
Slika 91: Ohranjena lepa stara krušna peč v vežni kamri, na zadnji strani hiše.

V hiši je še vedno ohranjena lepa stara krušna peč s pečnicami iz ribniškega konca. Hišo se bi še dalo obnoviti v star izgled in ji vrniti nekdanje manjše okenske odprtine, morda tudi čope na strehi, s čimer bi na enostaven način pridobila na pripovedni vrednosti in skladnejšem arhitekturnem videzu.

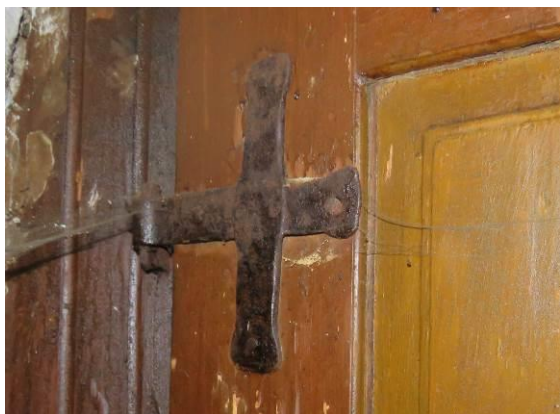
Slika 92: Staro okovje vrat iz podstrehe. Kovaški izdelki v tukajšnjih stavbah so redki in skromni.

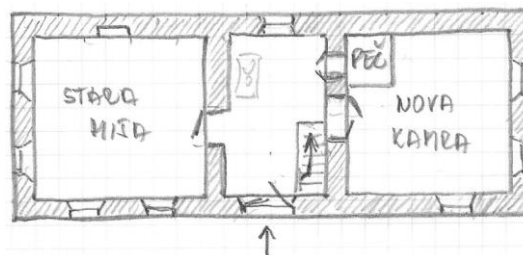
Slika 94: Tloris Češjenčeve bajte, pribl. dimenzij 4,3x11m.

Še ena stavba, ki z modernizacijo ni bistveno menjala svoje velikosti, le materiali sten in namembnost prostorov se je spreminjala - v prid sobam za spanje. Ozke, v kot stisnjene stopnice v veži kažejo, da podstreha 1904. leta verjetno še ni bila namenjena za sobe. Takrat pa je dobila poleg starejše hiše na cestni strani novo vežno kamro na zadnji strani, ki je imela reprezentančna dvokrilna vrata in krušno peč, a oznake »bajta« do dandanes v vasi ni zgubila...

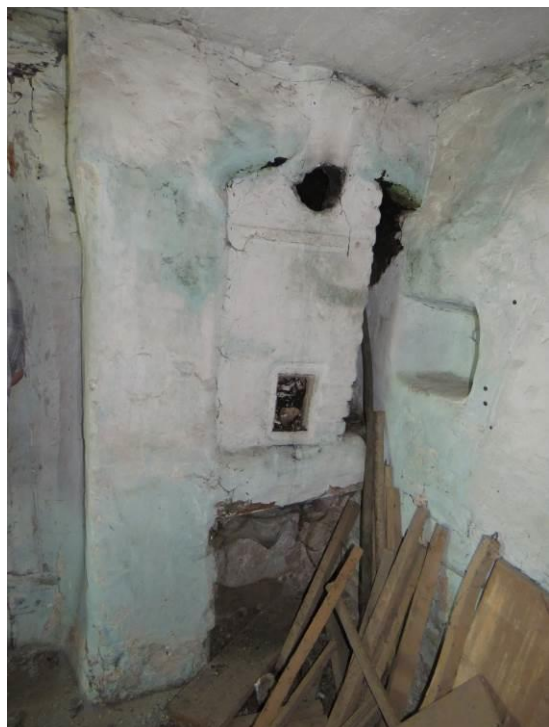
Slika 97: Zazidano ognjišče pred ustjem krušne peči v Janeščevi bajti. Nad njim je bil na stropu nekoč velb. Desno ob njem je odprtina za odlaganje soli, kresila ipd.

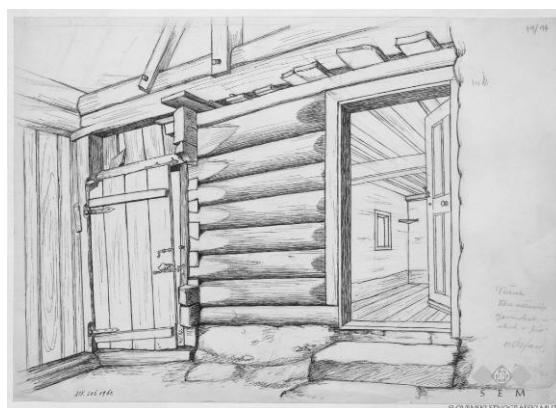
Slika 98: Risba glavnega vhoda (levo) in vhoda v hišo iz veže z ognjiščem (desno). Pri Janeščevih je izvedena enako (vir: spletni arhiv SEM).

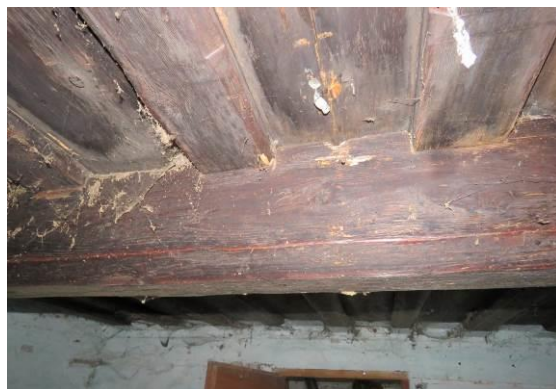
Slika 99: Lesen strop iz plohov, s preprosto, pod 45 stopinjami pobranimi robovi, enako je obdelan tudi stropnik.

V hiši je še lepo ohranjen enostaven lesen strop z masivnim prečnikom, ki ga nosi.

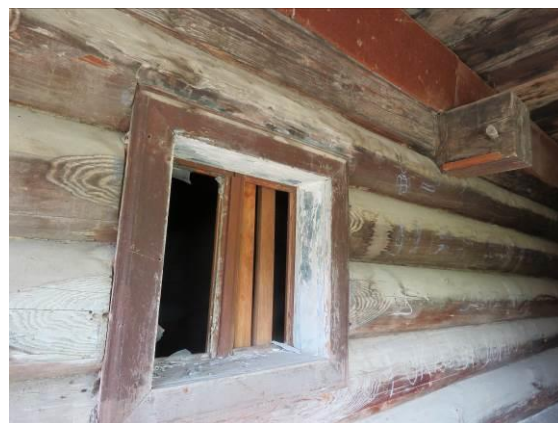
Slika 102: Leseno ostenje bajte z majhnimi kvadratnimi okni pribl. 45x45 cm, desno se vidi zunanji del stropnika, pogled iz vhodnega vogala dostopnega ganka.

Lesene grede hiše so postavljene na pribl. 70 cm visok podzid, notranjost lesenih sten pa je pobeljena z apnom, ki je skrbelo za razkuževanje prostora.

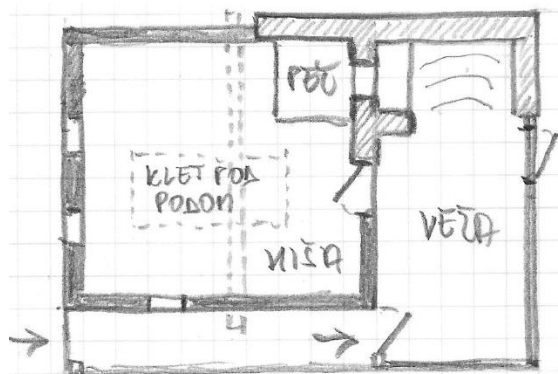
Slika 103: Tloris Janeščeve bajte, pribl. 5,3x7m, posnetek avgust 2017. Gank in vhod sledita funkcioniranju hiš z zamaknjenim vhodom.

Pritlično stavbo sestavljata v bistvu dva prostora: hiša s krušno pečjo in predprostor z ognjiščno nišo pred ustjem krušne peči. To je bil prostor, v katerem se je kuhalo, hranilo drva, delalo in shranjevalo vse kar ni moglo v hišo ali na odprto podstreho.

Kajža pa ima še eno zanimivost. V glavnem prostoru je bila po postavitvi hiše izkopana klet – dejansko gre za poglobitev kakih 2 x 1,2 x 1 m globine, ki je pod pokrovom poda hiše nadomeščala klet za krompir, da ni zmrznil. Ker je krompir v teh krajih pridobil na veljavi šele okoli 1820-ih, bi lahko zaključili, da je hiša res še iz 18. stoletja. Podobne naknadno vkopane kleti smo odkrivali že v Babnem

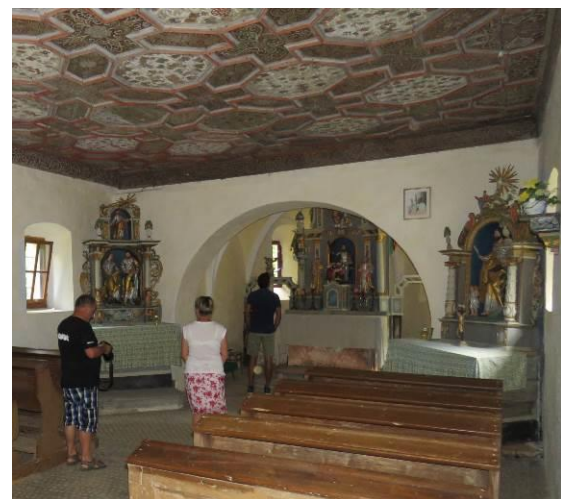
Slika 110: Notranjost z lesenim stropom in baročnimi oltarji domačih mojstrov.

ima zanimiv kasetiran leseni strop iz let okoli 1700, rebrasto obokan oltarni prostor in tri bogate oltarje iz domačih delavnic v cerkniški in loški dolini.

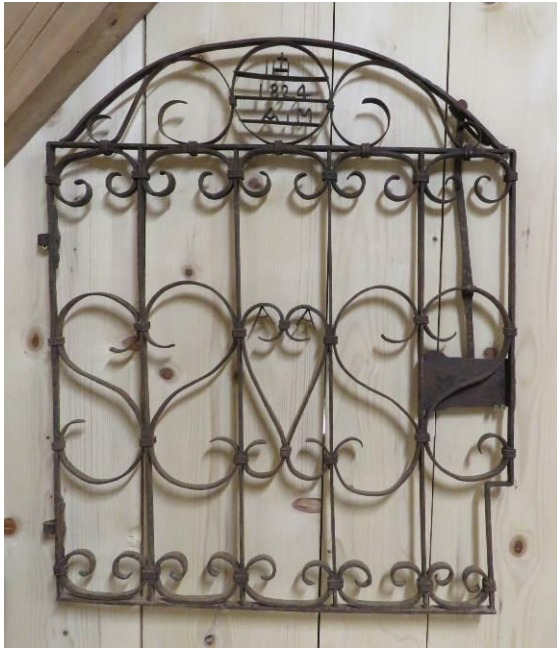
Slika 116: Lepo okrašena železna kletna vratca iz Viševka v etnografski zbirki pri Hostovih.

Padla so mi v oči takoj, ko smo pričeli s sortiranjem predmetov in odločil sem se, da morajo dobiti v zbirki posebno vidno mesto. Gre za mala vratca z letnico 1824 in inicialkami AM ter IHS nad letnico, na sredini pa še A A. Vratca niti niso posebej kovaški izdelek. Notranje okrasje je namreč zvito iz tanjših železnih trakov, zato meji na kleparski izdelek. Zanimivo pri predmetu je to, da v dolini na kmečkih stavbah nismo nikjer zasledili posebnega kovanega okrasja. Jure ima sicer nekaj kosov kovanega okovja, a se ne ve iz kakšnih stavb. Ta mala vrata so bila domnevno torej izreden oblikovni element v hiši svojega časa. Voditi so morala v prostore, ki so bili posebej pomembni za

lastnika, da jih je dal okrasiti, nanja vpeti svoja imena in znamenje IHS, ki je bilo običajno ob vhodih v bogatejše hiše in je blagoslavljal tiste, ki so vstopali. Če dobro pomislimo, prav klet je tudi v naši okolici postala prav v 1820-ih letih tisti prostor, ki je s svojo vsebino po obdobju slabih žitnih letin in lakote, dajal zanesljivo preživetje družini. V njej so hranili tudi pri nas v dolini šele takrat uveljavljeno poljščino, krompir! Klet je torej postala prostor, ki je zaslužil mnogo večjo pozornost kot v stoletjih pred tem kašča z žitom... Če se je tu prej hranila pretežno krma za živali, je s krompirem postala klet prostor za hrano človeka.

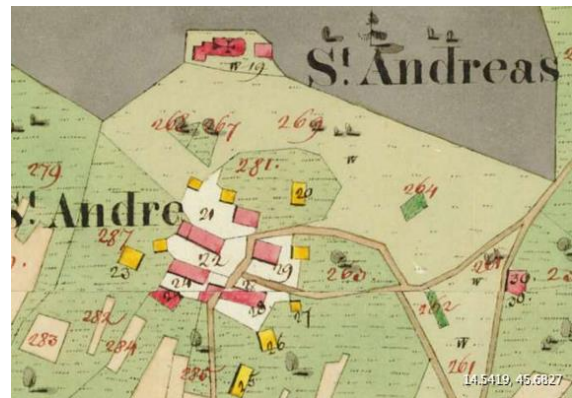
Slika 118: Gornje Poljane na Franciscejskem katastru. Nenavadno je, da so že vse hiše kamnite, morda so nekoč lesene pogorele. Matinčnova je označena z 24. Vhod je bil s spodnje strani, enako kot sedaj.

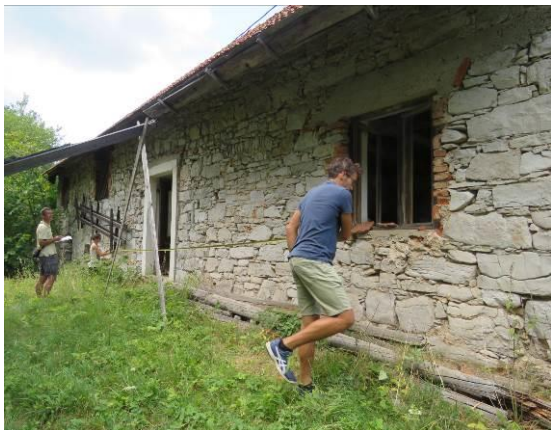
Slika 119: Gradbena in arhitekturna analiza hiše ni mogoča brez dokaj natančnih meritev stavbe.

Matinčnovo hišo, ki stoji najnižje nad njivami. Ima sicer še streho, a je odprta in je po stenah brez ometa najlepše viden njen razvoj. Hišo smo lahko tudi izmerili in prikazali njen tloris ter rekonstrukcijo.

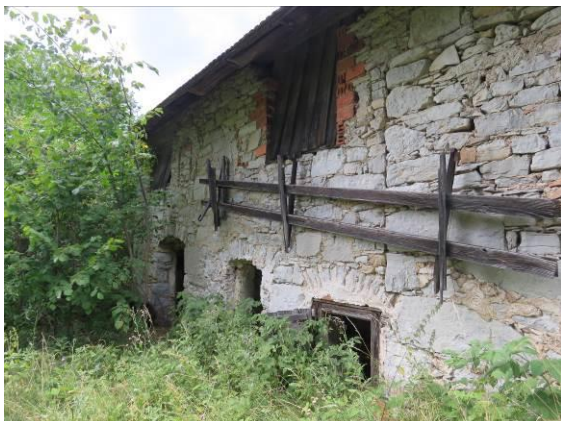
Slika 120: Gospodarski del hiše odkriva postopno gradnjo v več stoletjih. Tudi zadnji del je po okenski odprtini in obokih v kleti star več kot 200 let.

Osnovna pritlična pravokotna dimnična hiša je bila v začetku le v enem nivoju. Šele kasneje je dobila dvonadstropne prostore shramb – klet in kaščo nad njo. Po risbi iz Franciscejskega katastra bi sklepali,

da je bilo to že pred 1824. letom. Nekoč je bila predelana v hišo s črno kuhinjo in raztegnjena v dolžino. Močno je bila podaljšana tudi klet, ki je najgloblje v bregu, saj je bil od začetka 19. stoletja tu shranjen krompir. V nekdanji kašči je dobila nekoč vežno kamro, ki je imela svojo krušno peč. To pomeni, da sta bili v hiši dve gospodinjstvi, ki sta si delili črno kuhinjo. Kasneje je ognjišče zamenjal štedilnik. Leta 1942 pa je bila požgana, po vojni obnovljena, a že dolgo nenaseljena.

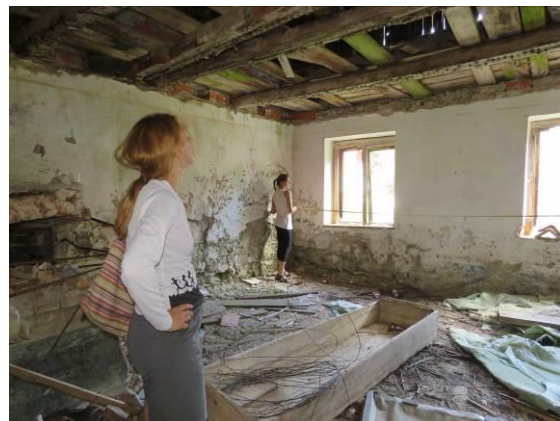
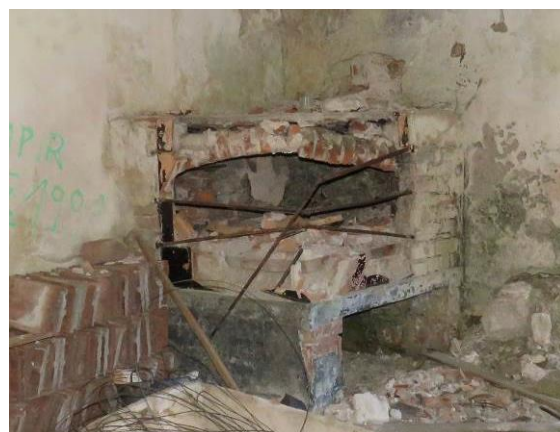
Slika 121: Natančno kvadratna hiša z ostankom krušne peči, vidna je konstrukcija plitvega oboka kurišča s stranskimi deli, a že brez pečnic.

Pri hiši je zanimivo tudi to, da je sodeč po gradnji kamnitih sten, te dobil najprej stanovanjski del. Šele nato so pozidali shrambni del, ki pa je verjetno služil vsaj delno tudi za prebivanje, o čemer tolmači ostanek krušne peči, ki ima še kamnito jedro.

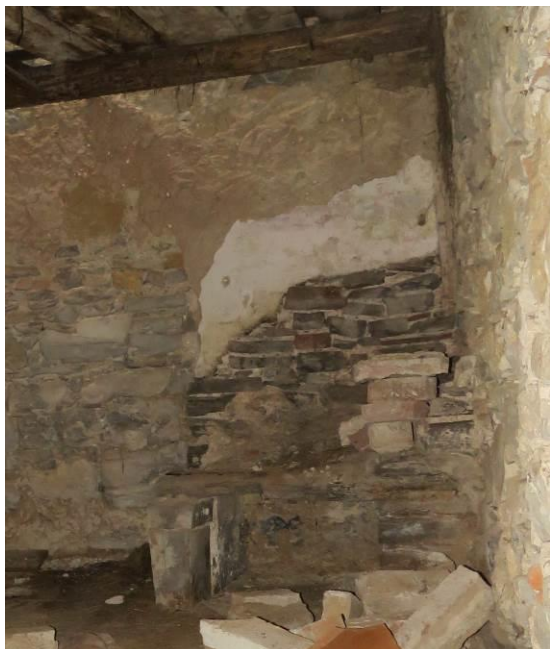
Slika 122: Ostanek druge krušne peči v kamri, ta ima še kamnito konstrukcijo kurišča in je bila kopaste oblike.

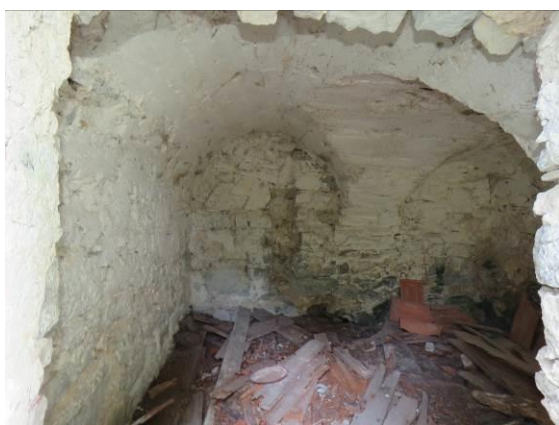
Slika 123: Prvi kletni prostor je reprezentančno križno obokan. Morda je služil tudi shrambi za mošt, saj ima okno.

Hiša je imela klet, sestavljeno iz več prostorov, ki so vsi obokani. Najbližji vhodu v hišo je križno obokan, skrajni polkrožno, enako pa tudi dolgi prostor za krompir ob bregu, v katerega lahko pridemo po ozkih stopnicah neposredno iz kuhinje.

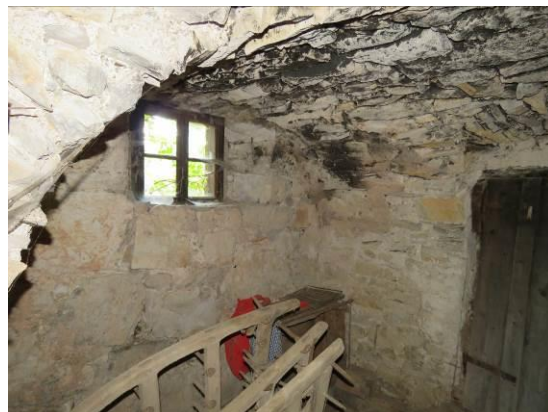
Slika 124: Kletni prostor na vogalu je po vojni služil kuhinji za svinje in je polkrožno obokan.

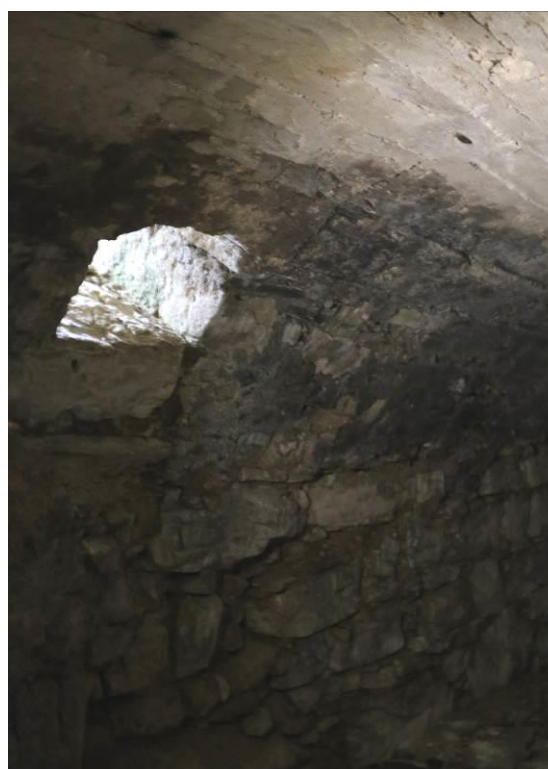
Slika 125: Najbolj zanimiv je ozek kletni prostor vzdolž celotnega shrambnega dela. Polkrožno obokan, s preходом do kuhinje na koncu in z odprtino za vsipavanje krompirja z zgornje strani hiše. Ob odprtini poteka rob, ki kaže, da je bila klet nekoč podaljšana.

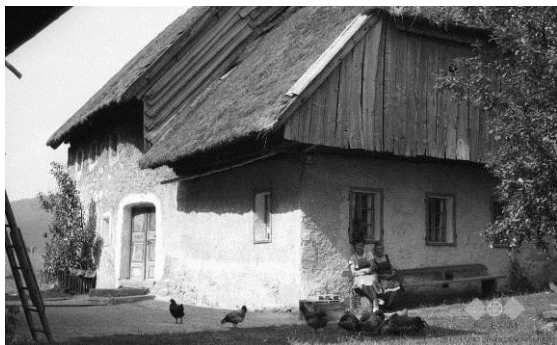
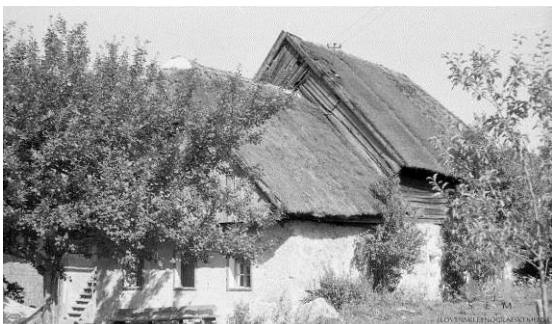
Slika 126: Na fotografijah stare hiše pri Blaževih iz Viševka lahko pokažemo, kakšen naj bi bil nekdanji izgled Matinčnove hiše. Hiša se ni bistveno razlikovala od prikazane, le nivo ob kleti je nižje (vir: fototeka SEM).

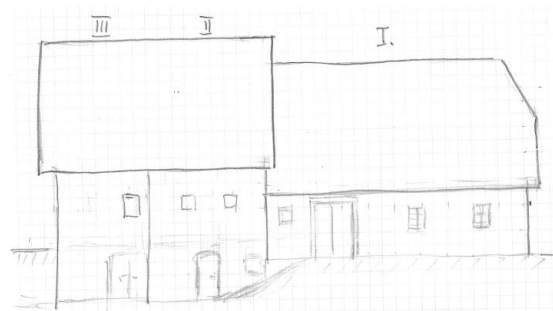
Slika 127: Hipotetični izgled Matinčnove hiše pred poenotenjem strešne konstrukcije. Označene so faze gradnje kamnitih zidov, kot jih lahko razberemo na ohranjeni stavbi.

Pri hiši so zanimive malce nelogične stopnje gradnje, ki smo jih prikazali z različno smerjo šrafiranja zidanih sten. Težko bi verjeli, da je bila prvoten stanovanjski del hiše kamnit kot se razbira iz gradnje zidov. To je bila verjetno začasna rešitev, ko so del hiše razdrli in kamenje porabili za dozidavo ter šele nekaj kasneje pozidali zgornji del nad kletmi v celoti. Zanimiva je tudi primerjava s fotografijo podobne hiše iz Viševka, ki kaže trdovratno sledenje, morda tudi s strani gospostva zapovedanim vzorcem arhitekture.
