**Stavbna dediščina
v dolini zgornje Kolpe in
Čabranke, III. nadaljevanje**

**Stambena baština
u dolini gornje Kupe i
Čabranke, III. nastavak**

Plešce, december/prosinac 2020

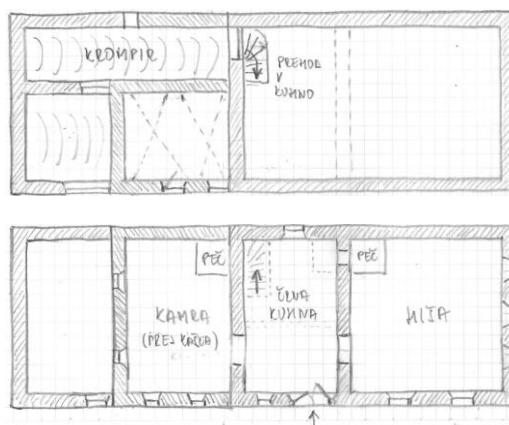
Slika 128: Tlorisa Matinčnove hiše, dimenzij 6,4x18,3 m; zgoraj klet in spodaj pritličje. Različne smeri šrafure kažejo gradnjo v različnih obdobjih. Okenske odprtine so ponekod hipotetične na osnovi predpostavk iz podobne arhitekture v dolini.

Pri hiši so zanimive malce nelogične stopnje gradnje, ki smo jih prikazali z različno smerjo šrafiranja zidanih sten. Težko bi verjeli, da je bila prvoten stanovanjski del hiše kamnit kot se razbira iz gradnje zidov. To je bila verjetno začasna rešitev, ko so del hiše razdrli in kamenje porabili za dozidavo ter šele nekaj kasneje pozidali zgornji del nad kletmi v celoti. Zanimiva je tudi primerjava s fotografijo podobne hiše iz Viševka, ki kaže trdovratno sledenje, morda tudi s strani gospostva zapovedanim vzorcem arhitekture.

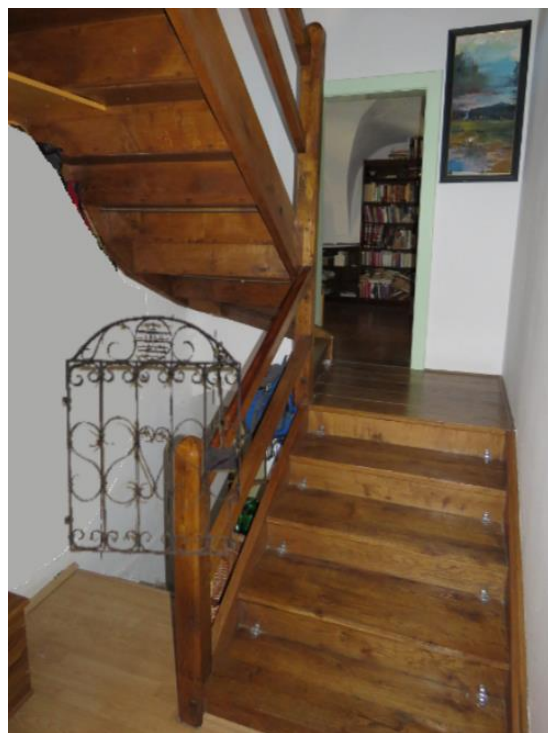
Slika 131: Fotomontaža namestitve železnih vrat iz 1824. leta na mesto, kjer so stopnice iz stanovanjskega dela vodile v klet., navzgor pa v kaščo. Vratca smo opisali v zapisu iz Gornjih Poljan.

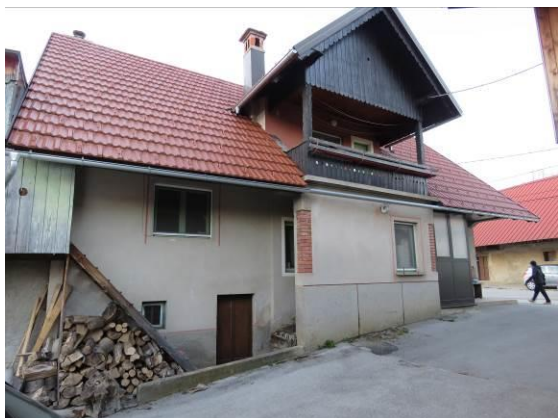
Slika 132: Juretova hiša na Viševku, pogled z dvorišča. Levo od mostovža dvonivojski del s shrambami, desno stanovanjski del na nivoju zemlje. Obnovljena v 1960-ih.

Prej je bila to Jejnceva oziroma Zotlarjeva hiša. K hiši je pripadalo $\frac{1}{2}$ kmetije in je omenjena že konec 18. stoletja, ko je bila prodana. V 1960-ih so hišo temeljito obnovili, delno razširili na bivalni strani, ostal pa je star del z lepo obokanimi nadstropnima prostoroma suhih shramb in

kletmi pod njimi, verjetno že vsaj iz 18. stoletja. Tako tudi v na prvi pogled novih hišah ostajajo kvalitetni deli njihovih predhodnic iz treh in več stoletij nazaj.

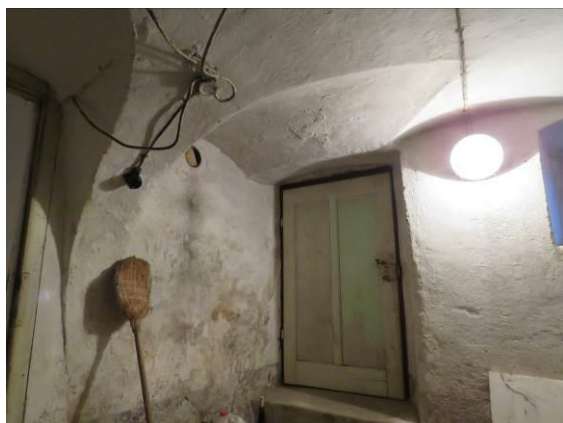
Slika 133: Pogled iz križno obokane kleti na vhodna vrata iz dvorišča. Nivo kleti je nekaj stopnic pod dvoriščem.

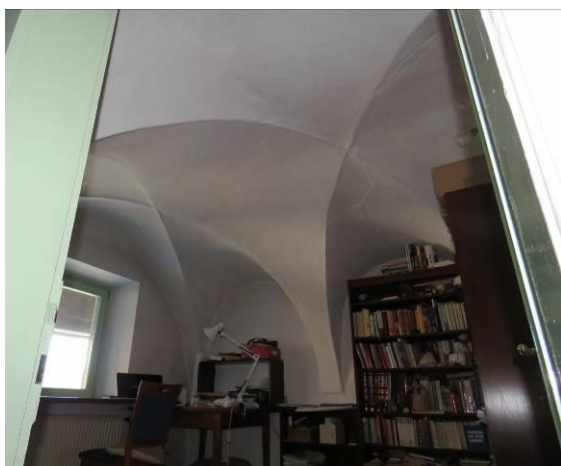
Slika 134: Lepo obokan večji prehodni prostor nad kletjo. Po obliki sodeč so križni oboki iz

obdobja pred 19. stoletjem. Ob njem desno je enako obokan še drug prostor.

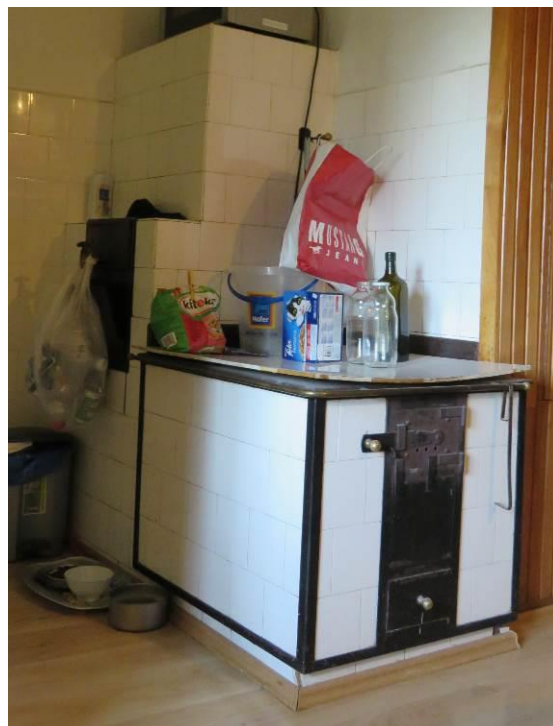
Slika 135: V Juretovi hiši je ohranjen tudi lep, mojstrsko zidan štedilnik iz 1950-ih let, kakršne vidimo le še redko.

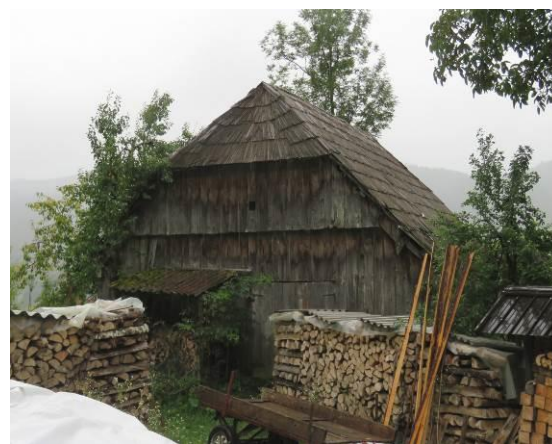
Slika 145: Še zadnji star *skdn* v Zdujencih, pokrit s *šindro*.

Ljudje so večino stvari, ki so jih potrebovali doma naredili sami, celo okna so bila domač proizvod. Nekateri moški so bili *pintarji*, izdelovali so leseno posodje, čebre, kadi, pinte. S tem se je ukvarjal tudi Zvonimirjev stari oče. Delali so tudi skodle – *šindre*, s katerimi so bile nekdanje pokrite vse strehe. Pokrivali so dvojno, bile so dolge pribl. 80 cm, po 16 zvezanih v *bunt*. *Šindre* so pribijali s tankimi, pribl. 10 cm dolgimi žebli *šindraši*. Zdržale so vsaj 30 let.

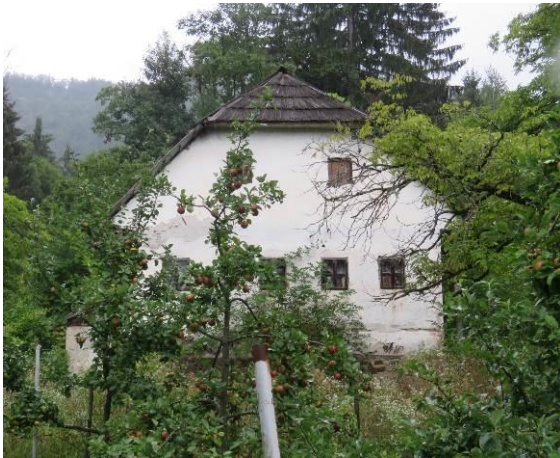
Slika 147: Ena od najstarejših hiš, še vedno pokrita s *šindro*, nad Kolarji. Obrnjena je z zatrepno fasado proti dolini.

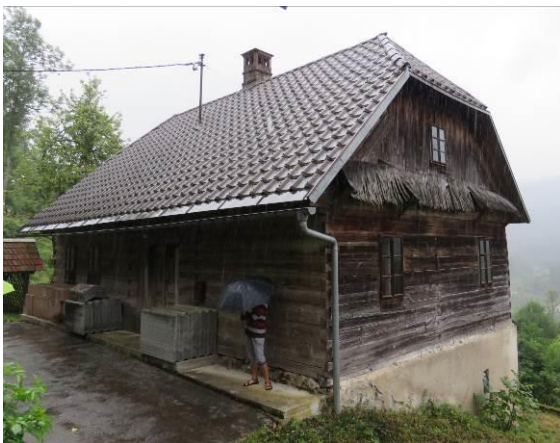
Slika 148: Lesena hiša na spodnjem delu pod Groharji. Sestavljena iz štiristransko žaganih brun.

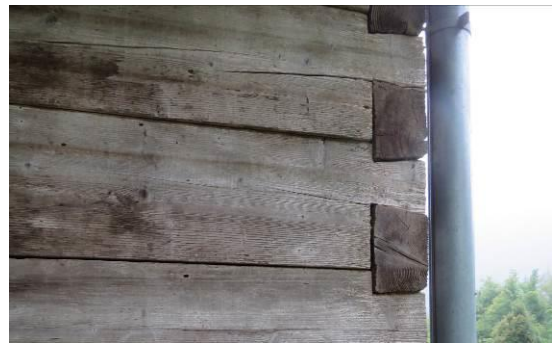
Slika 149: Vogalni stiki so enostaven lastavičji rep, ki je dovoljeval kasnejše poletvanje in omet za zaščito konstrukcije pred dežjem.

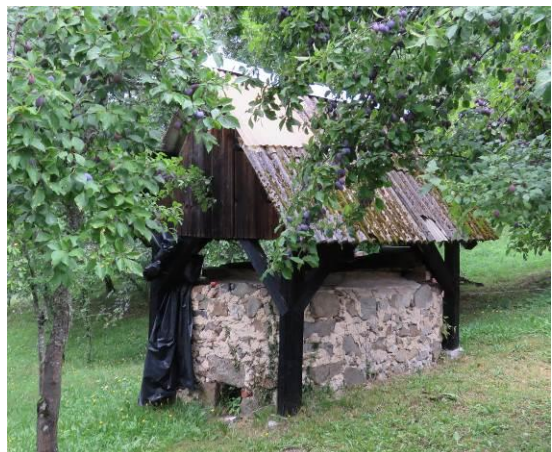
Slika 150: Ohranjena šešna jama za sadje iz osrednjega dela Podplanine med nasadom sliv.

Okoli hiš je bilo nekoč veliko sadja, ki je bilo posajeno med njivami ali na robovih teras. Poleg skoraj vsake hiše je bila sušilnica - *šešna jama*, v kateri so sušili največ tepke. Te so jedli doma pozimi in na pomlad. Sušili so tudi slive s peškami in jabolka, ki so jih običajno prerezali na polovico.

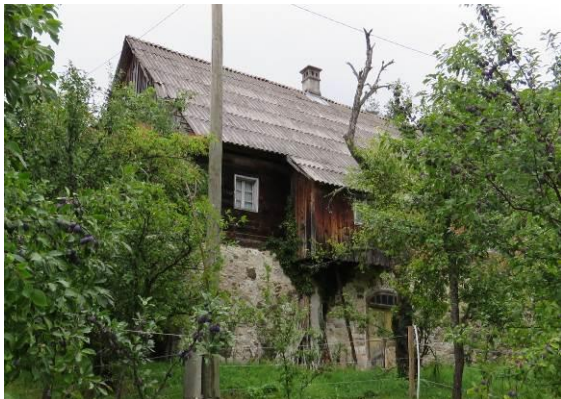
Slika 151: Bajtarjeva vrhhlevna hiša, z gankom na spodnji strani, na katerem je tudi stranišče. Obrnjena je prečno na breg.

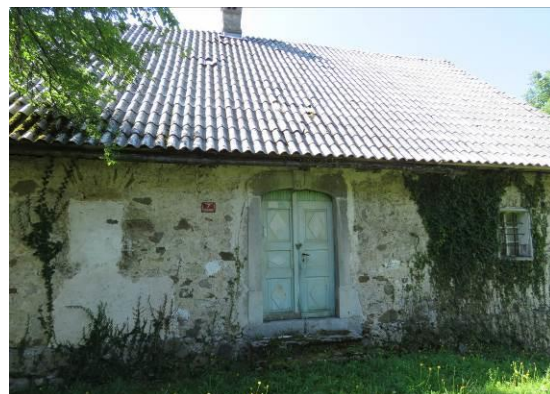
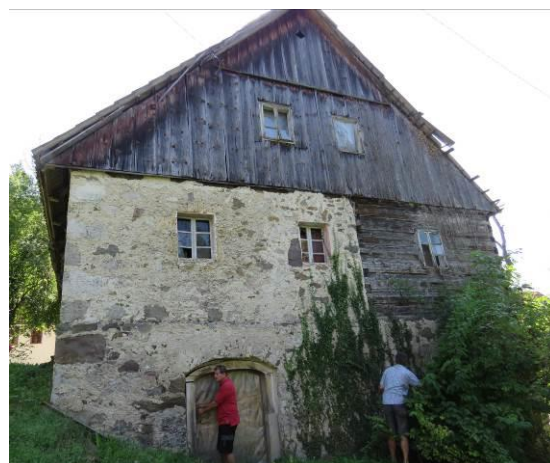
Slika 153: Pogled na vhod Bajtarjeve hiše z zazidanimi starejšimi okni in spodaj na Z del hiše, ki se od 1843. leta ni spreminjal. Spodaj je vhod v klet.

V starejših delih hiše iz 1843 so vidni še kamniti okvirji kletnih oken na Z fasadi ter zazidana manjša okna s kamnitimi okvirji v nadstropju. V ohranjenem delu hiše iz 1843. leta so ostala še okna originalne

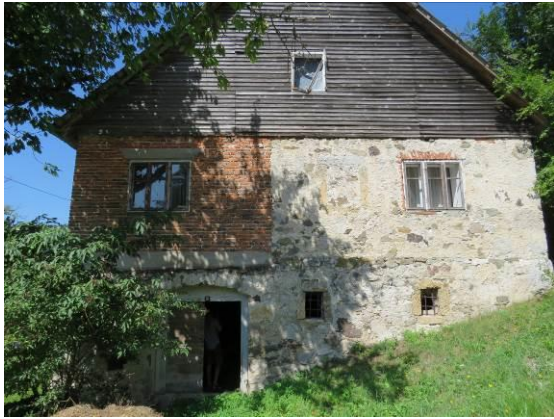
Slika 154: Na vzhodni fasadi so vidni stari okvirji oken v kleti in zazidanega okna v pritličju, ki so izdelani iz lehnjaka. Njegovo nahajališče najdemo najbližje na izviru Čabranke. Lesene dele sten je po vojni zamenjala opeka.

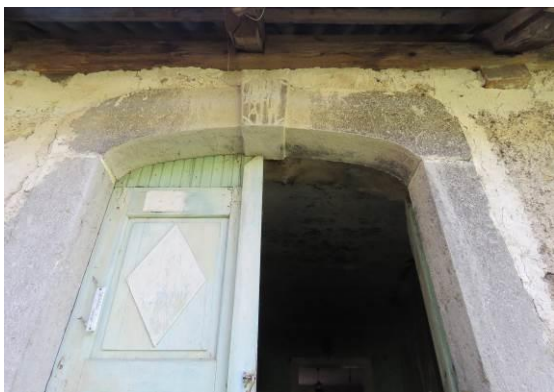
Slika 155: Portal Bajtarjeve hiše z vklesano letnico gradnje 1843, oblike kot je bila običajna za lesene portale drugih hiš v vasi.

portal, na katerem je vklesana letnica 1843. Izkazalo se je, da je bila takrat temeljito predelana in obnovljena. Vse ostale hiše v naselju so imele lesene portale. Letnice na novih portalih ob prenovi (običajno mnogo starejših) hiš so bile povsem običajen pomnik podjetnega lastnika, kar smo že nekajkrat ugotavljali.

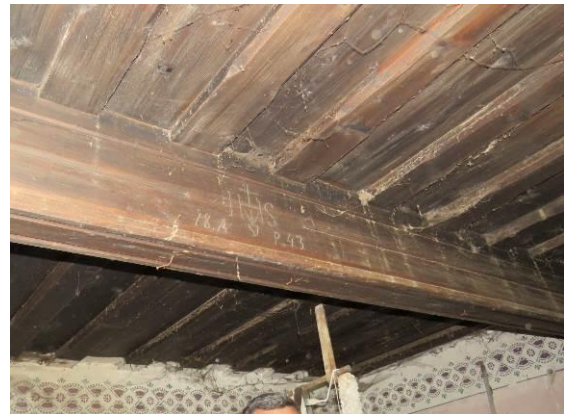
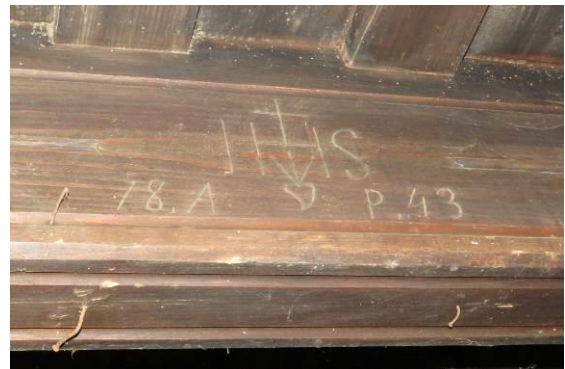
Slika 156: Lepo izdelan in odlično ohranjen strop s profiliranim stropnikom na delu hiše iz leta 1843. Spodaj detajl vrezanega okrasja s stropnika.

V delu iz 1843. leta je lepo ohranjen leseni strop s profilirano stropno gredo, originalna so tudi notranja vrata z okovjem, iz katerega oblike je razbrati, da je bilo izdelano pred 1850-imi leti, kot tudi ključavnice. Verjetno je oboje izdelano v eni od kovačij v Čabru.

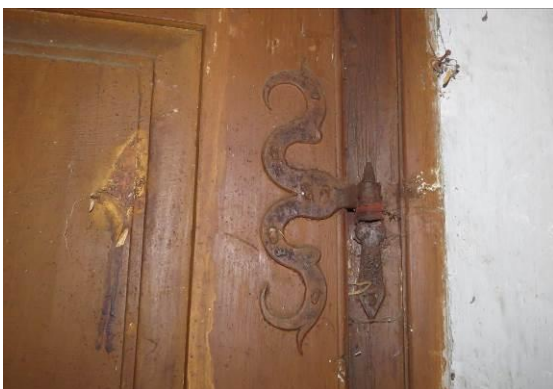
Slika 158: Okovi vrat iz 1843. leta, njihova oblika je bolj nebaročna kot desetletje kasneje.

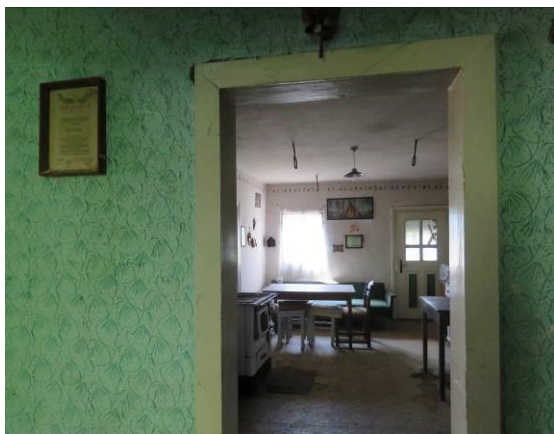
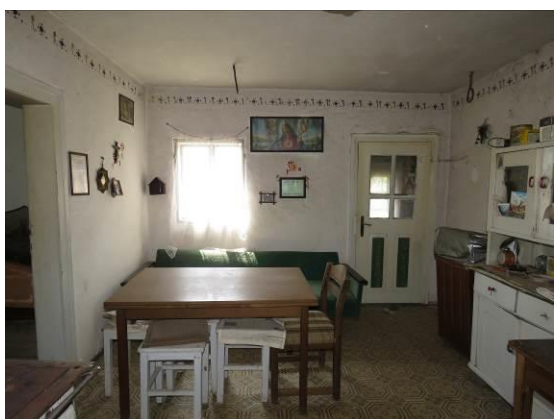
Slika 161: Za naše hiše tipičen pogled iz veže (s stopnicami na podstreho v kotu) na štedilniško kuhinjo, ki je nadomestila črno kuhinjo in pri tem pridobila nekaj površine na račun veže. Spodaj oprema kuhinje.

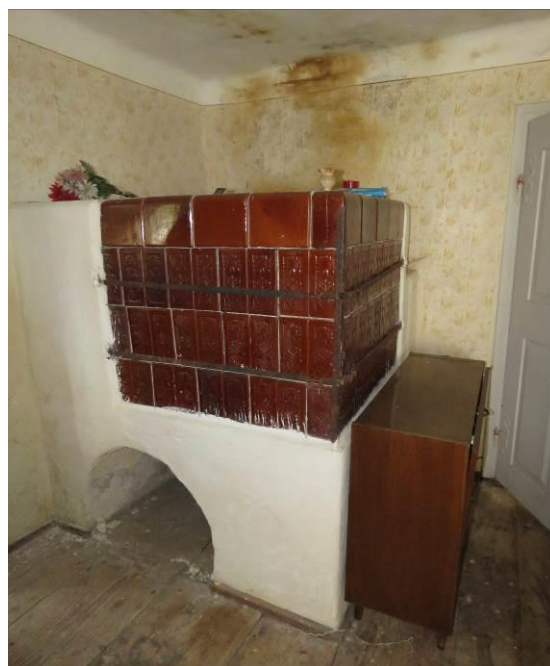
Slika 162: Krušna peč na obnovljenem delu iz sredine 20. stoletja.

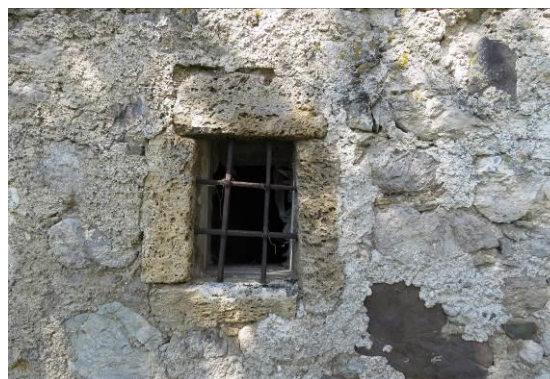
Slika 163: Kamnit okvir kletnega okna iz lehnjaka na vzhodni fasadi kaže, da ni bilo apnenca za klesanje okvirjev in so tudi glavni portal morali pripeljati od daleč.

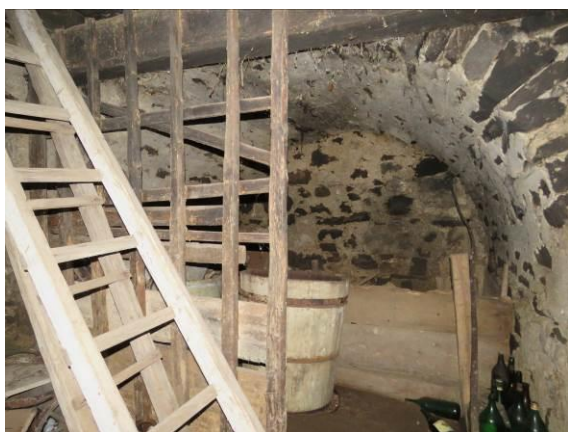
Slika 165: V kleti je poleg enostavnejše – masivne iz 1843. leta ohranjena tudi prvotna, mnogo širša, polkrožno obokana *baba*. Ta je lahko držala tudi nekaj ton težko dimnično peč z ognjiščem.

Kletne stropne opirajo debele jelove tesane grede, obok je le v najstarejšem delu pod mestom nekdanje dimnične peči. Pod drugo krušno pečjo v novejšem prizidanem delu je masivna baba, ki nosi tudi dimnik.

Ta je postavljen le v enem delu hiše, druga krušna peč iz starejšega dela se je morala dimiti neposredno na podstreho.

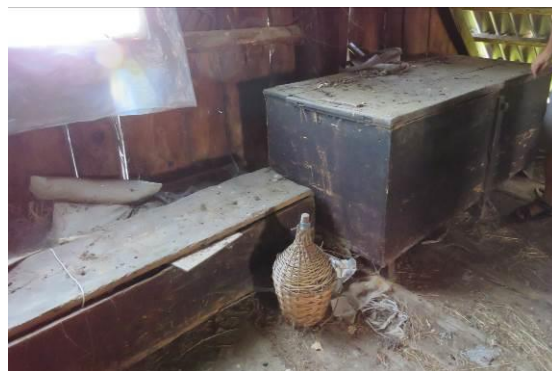
Slika 166: Večja in manjša skrinja na podstrehi. Manjša bi znala biti stara več stoletij.

Za razliko od hiš v okolici Plešč in Osilnice hiša nima kašče na podstrehi. Koruza in žita so hranili neposredno v lesenih skrinjah. Tam sta ohranjeni še dve, manjša mora biti stara nekaj stoletij, večja pa je iz 19. stoletja. To pomeni, da tu vlaga ni tako visoka kot spodaj v dolini ali na Travi, kjer so bile lesene kašče na podstrehi, ki so dodatno kompenzirale vlago iz zraka ob velikih spremembah temperature pozimi, nekaj običajnega. Kot pravijo domačini, je tudi v Čabru že dosti višja vlaga kot v Podlanini. Zato niso imeli problemov s hranjenjem pridelkov.

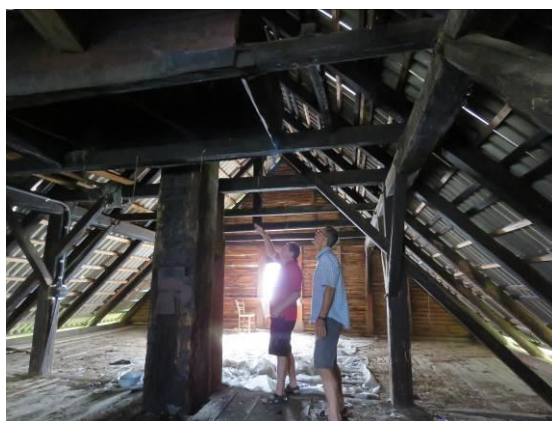
Slika 167: Vitko ostrešje, ki je bilo nekoč prekrito s šindro; v sredini ima kapo s palicami za obešanje mesa za prekajevanje, katerega tako miši in druge živali niso mogle doseči.

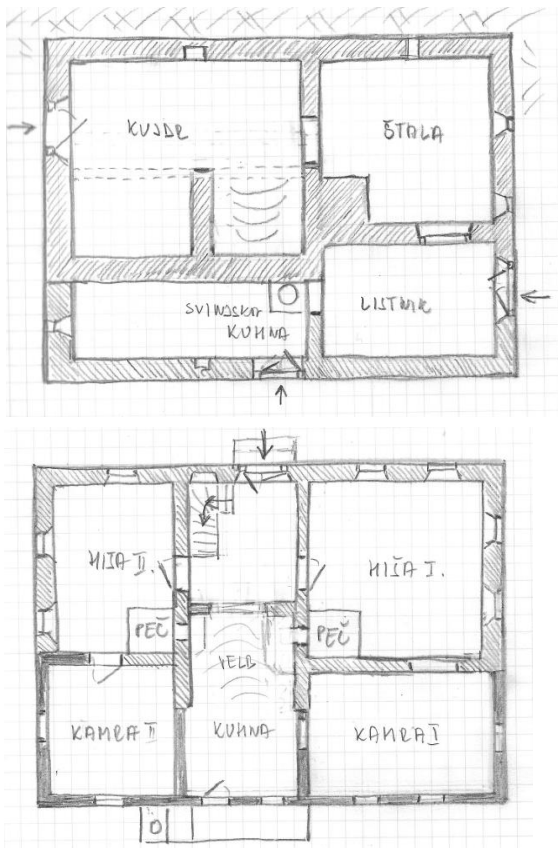
Slika 168: Tlorisa kleti in nadstropja Bajtarjeve hiše, dimenzij pribl. 13,8x10m. S šrafurami v kleti so prikazane domnevne faze razvoja. Nadstropje je delno rekonstruirano v stanje, kot je bilo pred obnovo polovice hiše po drugi svetovni vojni. V kleti je viden pravokotni del z velbom v vogalu, na katerem bi lahko stala težka dimnična peč z ognjiščem. Ta kvadratni del je verjetno osnova bivanjskega prostora prvotne stavbe.

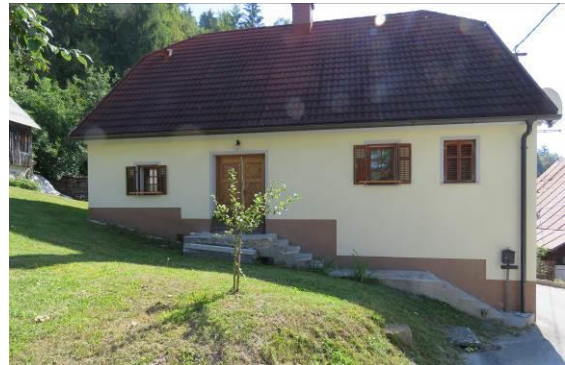
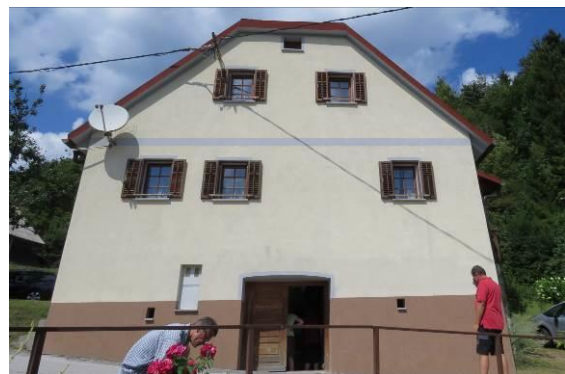
Slika 170: Mihečkina hiša je za razliko od Bajtarjeve obrnjena z zatrepno steno še v dolino. Levi dve okni kažeta mesto hiše, ki je obrnjena proti središču naselja.

Zanimivo je to, da je bila tudi ta zgrajena pred več kot 200 leti. Lastniki so namreč ohranili nekdanji stropnik, na katerem je vrezana letnica 1804, kar je za sedaj najzgodnejša ohranjena letnica gradnje v dolini. Kljub temu, da je bila takrat še večina stavb dimničnih, podolgovata zasnova in zamaknjena baba lahko kažeta na notranjo delitev. S kamnitim zidom je bil obzidan shrambni del z vežno črno kuhinjo v sredini proti bregu. Bivanjski del je bil lesen, razdeljen na hišo (kvadrat) in relativno velik štiblč. Hiša seveda ob izgradnji še ni imela dimnika. Tudi po obnovi ohranila čope, ki so bili skrajšani. Imela je enostaven lesen vhodni portal z zahodne strani, gank pa z vzhodne.

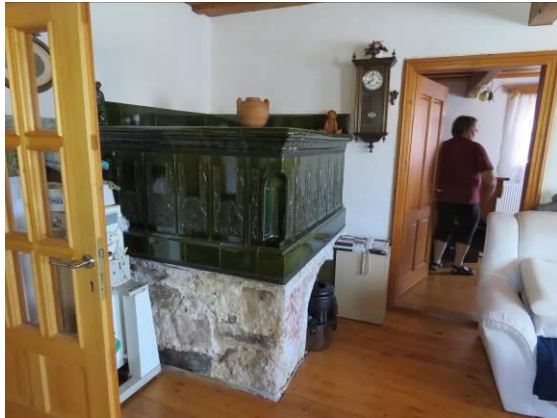
Slika 172: Nova krušna peč pri Mihečkinih stoji na kamnitih temeljih iz 1804. leta.

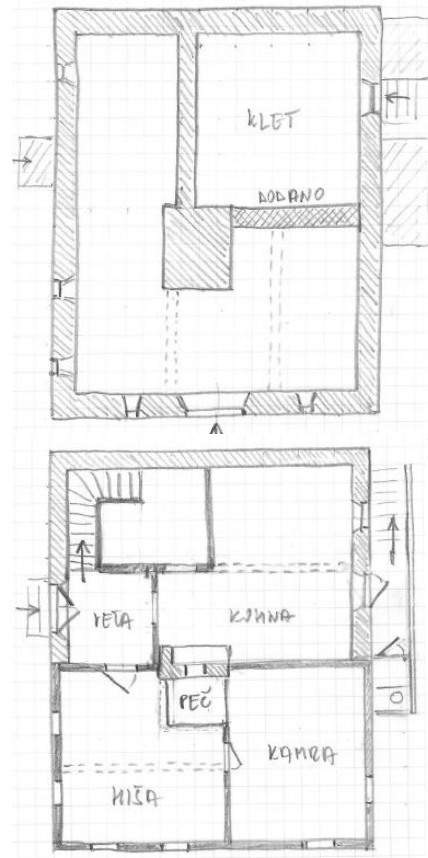
Slika 174: Tloris kleti in nadstropja *Mihečkene* hiše dimenzij pribl. 9x11,2m. Nadstropje je prikaz rekonstruiranega stanja pred obnovo, kot se ga spominja Milena. Stropnik v hiši je imel vrezano letnico 1804.

Druga hiša, ki smo si jo lahko natančneje ogledali, je Mihečkina, Podplanina 4. To je sedaj počitniška hiša, ki je v pritličju in podstrehi obnovljena, ostali so stari kletni zidovi. Gre za enostavnejšo tlorisno pravokotno zasnovo kleti, z masivno babo, malo zamaknjeno iz sredine hiše.

Mihečkina hiša je bila verjetno leta 1804 že zgrajena kot hiša s črno kuhinjo, kar kaže smer babe. Velb za zajem dima je moral biti oprt med steno proti hiši in tramom na drugi strani. Če bi lahko videli leseni del z nekdanjimi odprtini, ki so sedaj zametane, bi to lahko trdili z gotovostjo.

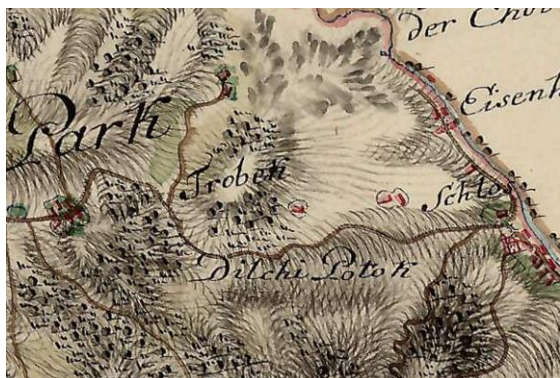
Slika 175: Stara pot iz Čabra do Parga je šla pod Tropeti in okoli Tropetarske stene po drugi strani kot sedanja. Slepa pot navzgor je tista do Križave drage. Vojaška karta iz 1760-ih.

Nekoč je šla pot iz Čabra bližje jarku in naprej pod Tropetarsko steno levo, proti Loknarjem in Vrhom. Bila je izredno strma in je sedaj marsikje zaraščena. Lahko pa jo sledimo še iz Loknarjev navzgor, kjer je ostal delno zarašččen kolovoz.

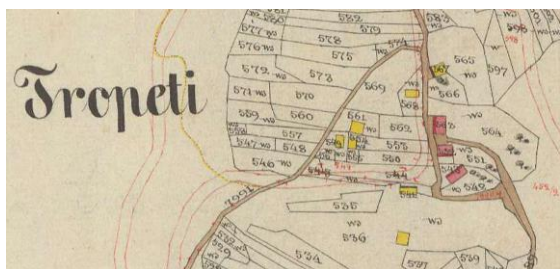
Slika 176: Staro jedro Tropetov leži na platoju pod Tropetarsko steno. Vse tri zidane hiše iz 1860-ih še stojijo, prav tako leseni skednji na polju. Z rdečo črto je vrisana nova cesta iz 1870-ih.

Staro jedro Tropetov je nekaj zavojev višje na platoju z njivami pod Tropetarsko steno. Tam so že precej pred novo cesto stale tri hiše, ki jih vidimo še dandanes. Šele potem so dodali ostale hiše ob cesti.

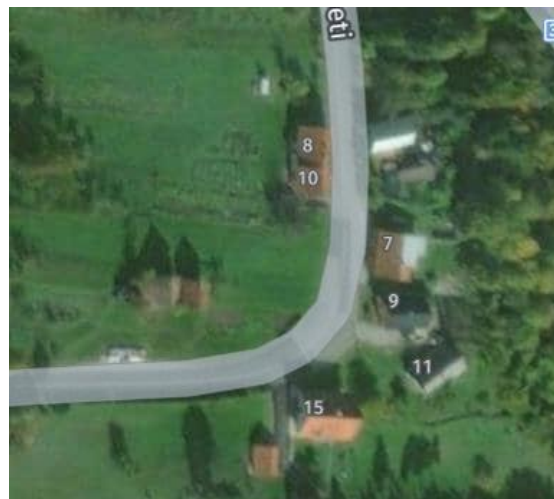
Slika 177: Staro jedro Tropetov. Vse tri zidane hiše iz 1860-ih (št. 7, 9, 11) še stojijo, prav tako naslednjici dveh lesenih (15 in 8,10) ter skednji na polju levo (ostala sta dva od treh).

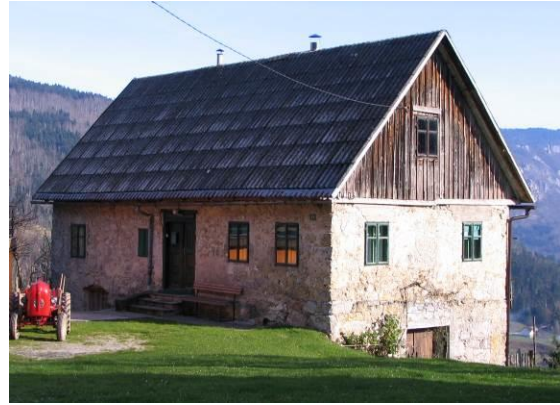
Slika 179: Ena od dveh najstarejših hiš v zgornjih Tropetih, hiša št. 11. Levo od vrat malo vežno okence, za pretok zraka skozi črno kuhinjo.

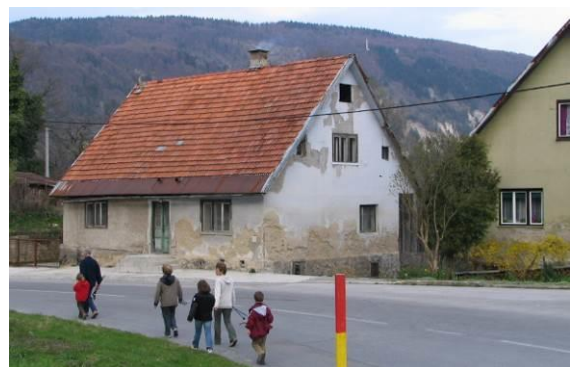
Slika 180: Še druga hiša starih kamnitih osnov v zgornjih Tropetih, hiša št. 7, in tretja, skrita desno št. 9. Posneto leta 2007.

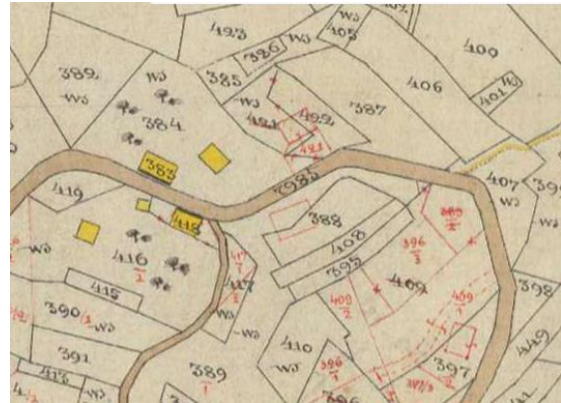
Slika 181: Spodnji del Tropetov sta leta 1860 sestavljali le dve hiši ob cesti nad Dragarjevo s prav tako lesenimi skednji. Od obeh ni več sledov. Dragarjeva iz 1870-ih je vrisana s svinčnikom poleg parcelne številke 388, prav tako je dorisana tista preko ceste.

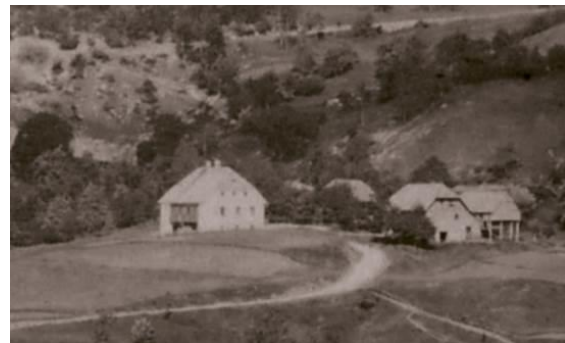
Slika 182: Dragarjeva – sedaj Pintarjeva hiša na Tropetih (levo) in hiša nasproti so bile zgrajene v 1870-ih. Med njima se še vidita strehi obeh starejših lesenih stavb višje. Iz fotografije Čabra iz 1880-ih, foto D. Žagar.

Hiša je bila grajena okoli leta 1875, ko so tod mimo potegnili novo cesto iz Čabra proti Pargu. Nadomestila je strmo cesto, nad katero so se križali v slovenskem časopisu leta 1867 in za katero so zapisali, da so žene inženirjev, ki so prišli merit novo cesto, morali v Čabar prinesti kar v koših, ker se niso upale peljati po njej s kočijo. Zaradi strmine je bila stara cesta ob deževjih redno razrita in težko prehodna,

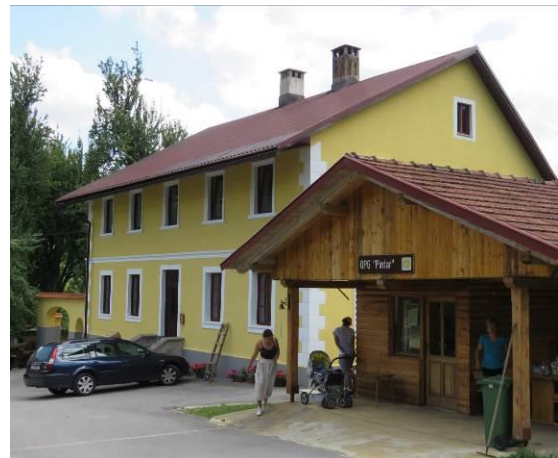
Slika 184: Hiša Pintarjevih je dobila novo nadstropje z dvigom sprednjega dela strehe že pred drugo vojno. Prej je imela streho s čopom in je bila pritlična.

Dragarjeva hiša, v kateri sedaj domuje družina Pintar – Anita in Branko z otroci, in je obenem sedež uspešnega in delovnega kmečkega gospodarstva, ki ga vodita, je bila zgrajena kot visoko pritlična stavba z veliko podstreho. Streha, ki je bila v začetku krita s skodlami, ima na starih fotografijah Čabra iz 1880-ih let še čope. Pred drugo vojno je bila na sprednji strani povišana, dobila je sedanjo malo nenavadno obliko, pločevinasto streho in izgubila čope.

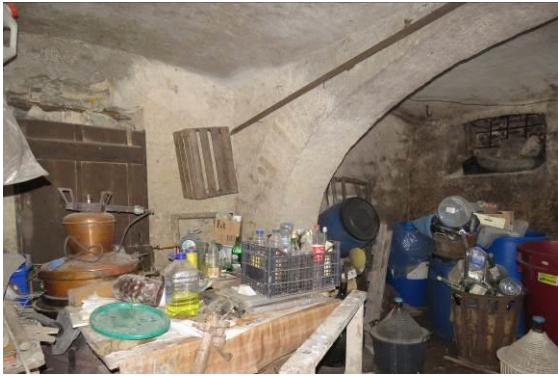
Slika 185: Velik kletni prostor, kjer je prvotno morala biti štala, je obokan z velikimi opečnatimi loki in plitvim obokom, času gradnje primerno.

Levo od prvih vrat je bil prostor s trgovino – *štacun*, in za njo shramba. Desno od vhoda se je šlo v velik prostor *oštarije*, za njo pa v štedilniško kuhinjo. Podoben razpored prostorov ima tudi nadstropje in klet, ki je v celoti obokana. Zidarji so uporabili plitve opečne oboke z redkimi vmesnimi loki. Pri teh je bil z opazem postavljen le lok, vmesna obočna polnila pa so dodajali postopoma, brez opaženja. Opeke se je polagalo z dveh ali štirih strani na malto malce nagnjene in v lokih, oprtih v stene, da so se že med vgradnjo držale same. Potrebno je bilo paziti na pravilno obliko in zaporedje dvigajočega se loka v vseh smereh. Gradbeno zanimiv je srednji prostor v kleti pod vhodnim delom zgornje veže, kjer je izveden res plitev obok na razponu skoraj 4-ih metrov. V hiši je ohranjenega še nekaj starega pohištva.

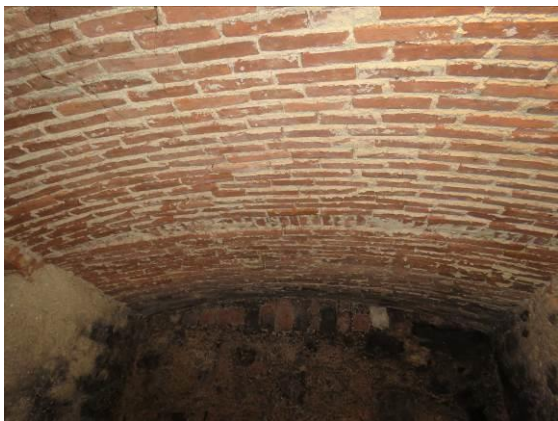
Slika 186: Plitvi obok pod vhodnim delom veže z ambicioznim razponom več kot treh metrov je zanimiv z gradbenega stališča.

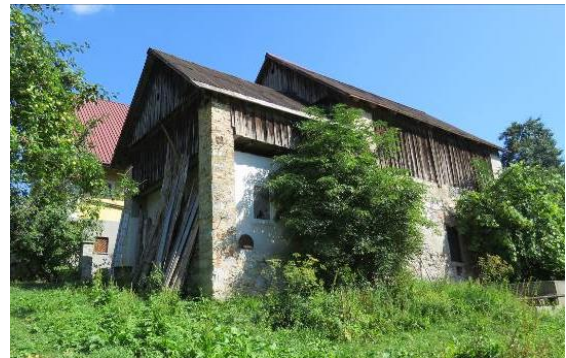
Slika 187: Velik skedenj in štala, ki stojita za hišo, sta bila zgrajena po 1880-ih. Zanimiva je gradnja v dveh enotah.

Za hišo stoji velik skedenj, ki je v najboljših časih gostil kar 15 krav in več prašičev. V njegovem delu je urejena moderna sušilnica in predelovalnica sadja.

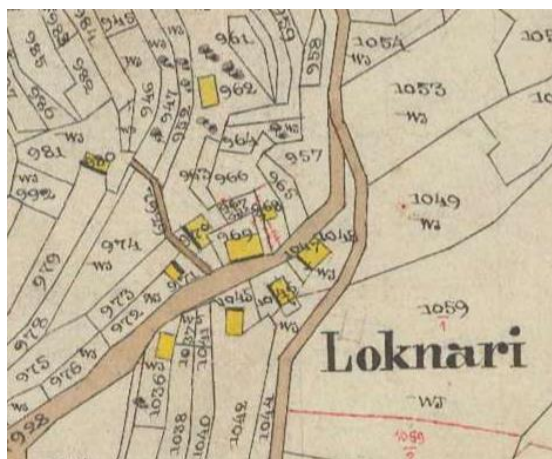
Slika 191: Loknarji na katastrski mapi iz 1860-ih. Vse hiše so bile še lesene in razporejene ob poti iz Čabra proti Vrhovcem pri Trstju. Vhode so imele obrnjene v središče naselja.

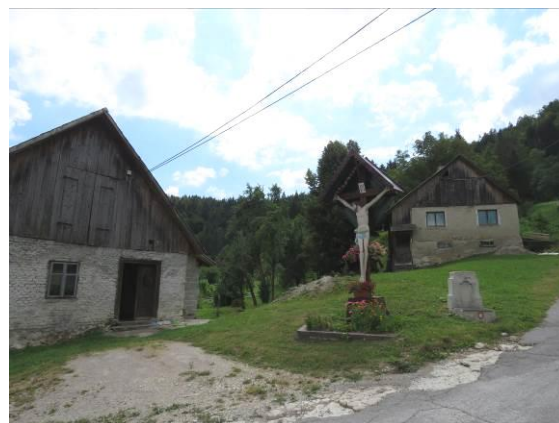
Slika 193: Središče Loknarjev s hišami levo od poti navzgor. Obe stavbi na sliki sta v osnovi še izpred 1860-ih. Lesene stene hiš so po vojni pozidali, vhodi so spremenili strani.

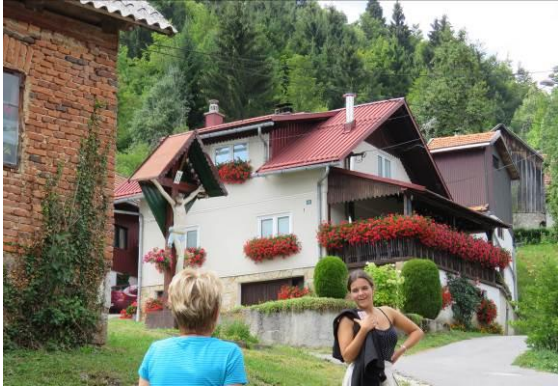
Slika 194: Središče Loknarjev še s hišami desno od poti navzgor. Tudi obnovljena hiša stoji verjetno na starih temeljih.

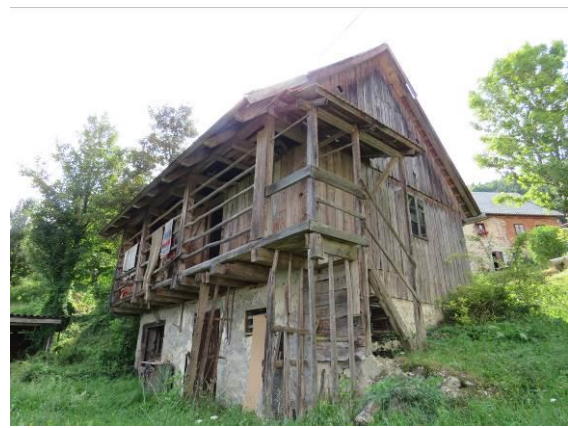
Slika 196: Ena od hiš v Loknarjih ima na zadnji strani prislonjen kozolec. Dejansko vrhlevna hiša združuje funkcijo stanovanjskega poslopja in skednja.

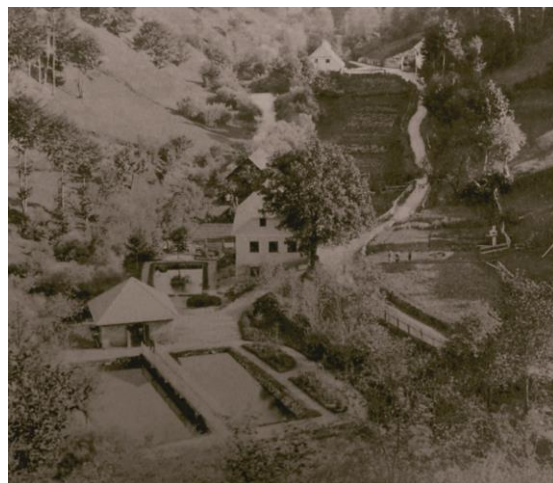
Slika 201: Fotografija ribogojnice in stavbe ob njej iz 1880-ih, kjer stoji sedanja hiša. Urhova kovačija je bila postavljena na mesto ob spodnjem bazenu. Za napajanje zgornjih bazenov ribogojnice je bila postavljena na Čabranki pregrada, ki je kasneje dajala vodo kovačiji. Desno v bregu je nekoč stal plavž.

Vrednost te lokacije so ugotovili že v stari fužini, saj naj bi bila nad hišo v bregu nekoč talilna peč - plavž, katerega zidovi so delno še vidni. Pod njim ob Čabranki pa kovačija z vodnim pogonom, ki je v stari karti iz 18. stoletja označen kot *Eisenhammer*. Tudi Branko je ob kopanju okoli hiše našel več ostankov staljenega železa iz žleba, po katerem je iztekalo iz peči, lahko vam jih pokaže. Tudi zemlja na delu pod hišo je po stoletjih še močno črna od oglja.

Na spodnjem koncu parcele je stala stara hiša, v katero so se preselili Urhi. Ta je vidna tudi na fotografiji iz 1880-ih in je sedaj prezidana. Ob spodnjem bazenu nekdanje ribogojnice je Franjo zgradil stavbo kovačije, nad ribogojnico pa postavil jez na Čabranki. Od tam je do kovačije speljal vodo po lesenem žlebu širine 1 m, da je gnala vodno kolo premera 2 m na podliv. Kolo je poganjalo tako norca – veliko kladivo za kovanje, kot tudi vodni meh za razpihovanje ognja na treh velikih kovaških ognjiščih, velik brusni kamen za brušenje sekir in orodja, *draksler* – stružnico in preko skupne osi in jermenov tudi še kak drug stroj. Sedaj goni le še malo hišno hidroelektrarno, saj je z elektriko vse lažje.

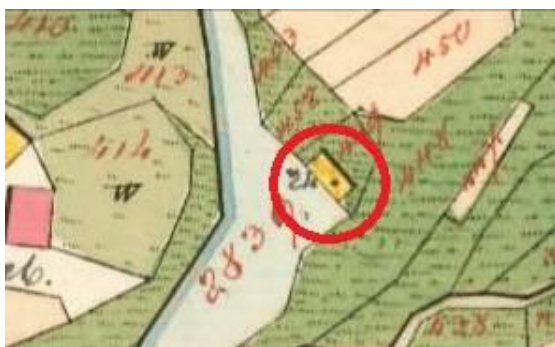
Slika 202: V Črnem potoku je bila na mestu Urhove kovačije leta 1824 že zgradba z vodnim pogonom (spletni vir Mapire).

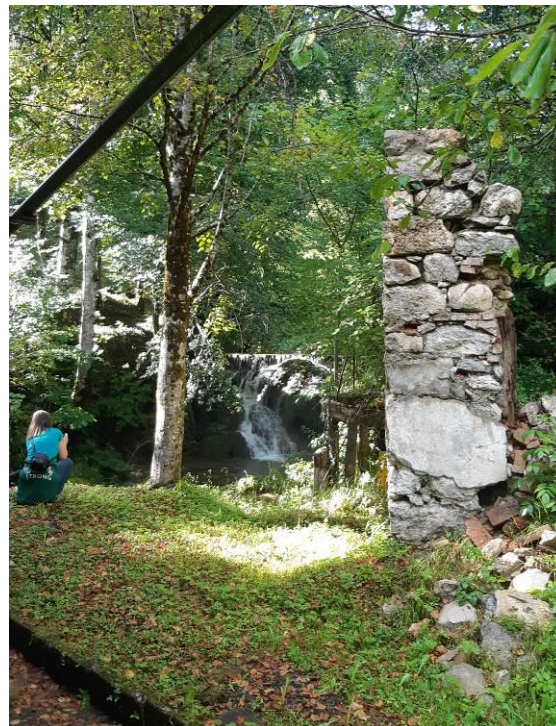
Slika 203: Urhova kovačija v Črnem Potoku je le še razvalina, avgust 2020.

Kovačija v Črnem Potoku naj bi po spominu nekaterih potomcev delovala še v 60. letih 20. stoletja, danes pa so od nje ostale le še ruševine. Čabarska kovačija je imela zadnjega kovaškega vajenca med leti 1963 in 1966. To je bil Josip Štimac ali Cane iz Kočevske Reke, ki še danes rad poprime za kovaško kladivo. Leta 1980 so morali kovačijo zaradi upada naročil zapreti, Franjev vnuk Branko Urh pa je bil primoran poiskati delo drugje.

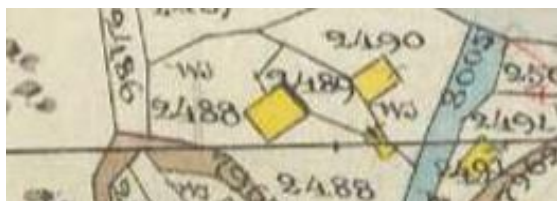
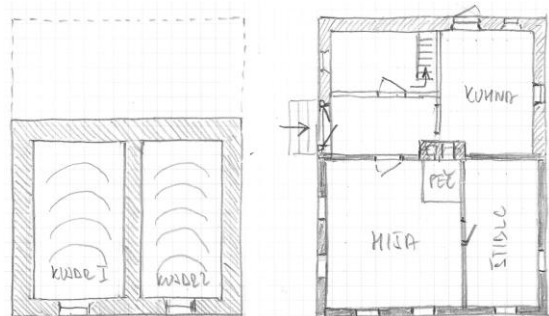
Slika 205: Hiša, kjer so živeli Urhi v Bašlih, je bila postavljena še pravokotno na breg. To jo uvršča med najstarejše. Njena osnova je bila izgleda enocelična stavba z vhodom iz spodnje, zatrepne strani in lesenim nadstropjem. V breg je bila povečana okoli leta 1850 (pritličje desno).

V kovačiji v Črnem potoku sta poleg očeta in več drugih pomočnikov delala tudi sinova Jape in Franjo. Ko je kovačija postala premajhna za oba, se je Franjo odselil najprej v Bašle, kjer so nekaj časa živeli v stari hiši nasproti Črnega potoka, obnovljeni v sredini 19. stoletja, ki jo predstavljamo z nekaj slikami. Od tam je še vedno hodil delat v očetovo kovačijo.

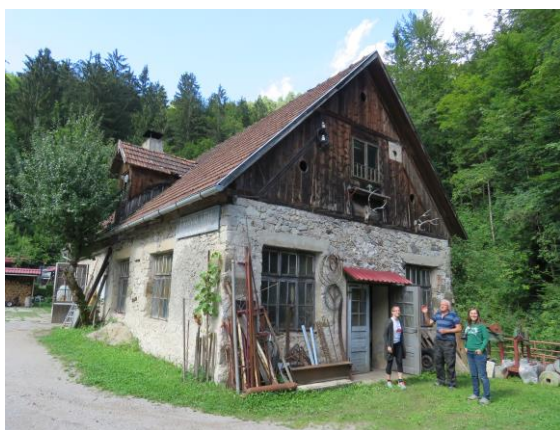
Slika 208: Stavba Urhove kovačije v Čabru je taka, kot je bila zgrajena 1936. leta.

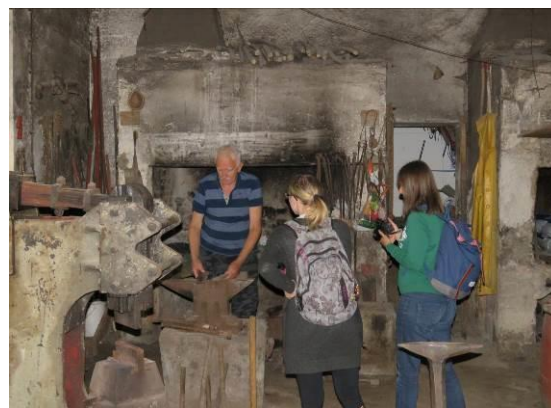
Slika 209: V notranjosti Urhove kovačije sta ohranjeni dve ognjišči in vse za kovanje potrebno orodje.

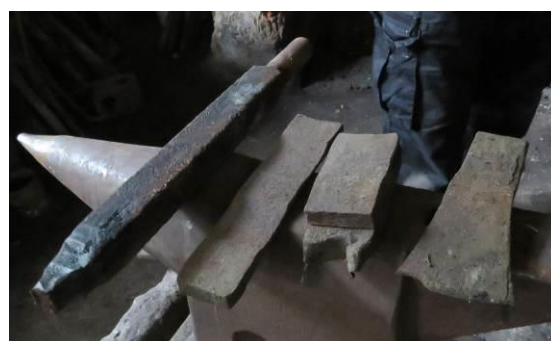
Slika 210: Branko kot izkušen kovač zna razložiti, kako iz železne palice (levo) postopoma izkuješ sekiro (desno).

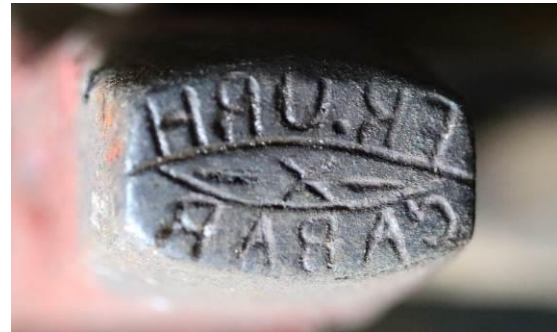
Slika 212: Nekoč so kovači označevali izdelke z vkovanimi znamenji, med vojnama pa že z vkovanimi žigi: FR.URH x ČABAR.

Svoje izdelke so označili z napisom »FR URH ČABAR« ali »JAKOV URH P. ČABAR« - ta kovačija je bila dejansko v Črnem Potoku, ki pa je kljub slovenski strani gravitiral v Čabar. V času druge svetovne vojne so na kovaške izdelke odtisnili zvezdo. Za oddajo izdelkov na pošto sta bili tako pri Urhih v Čabru kot tudi v Črnem Potoku zadolženi materi. Z vozički, polnimi kovaških izdelkov, sta se vsak dan odpravili na pošto ter jih odposlali naročnikom. Iz pisem, ki jih hrani Branko Urh iz Čabra, je razvidno, da so naročniki včasih svoja naročila naslovili na enega brata, napisali pa naslov drugega.

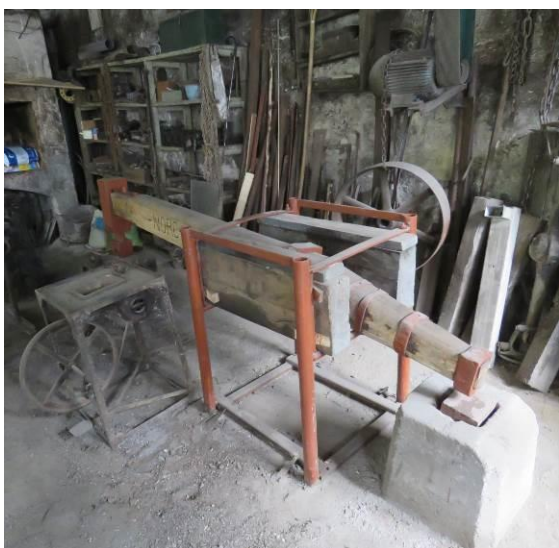
Slika 215: Obnovljeni *norc*, ob njem levo stoji prenosno kovaško ognjišče za teren.

bila izrednega pomena težka kovaška orodja, ki jih je gnala voda. S prihodom elektrike so jih le delno zamenjala električna. Na eno od njih je Branko še posebej ponosen. To je tako imenovani *federhammer*, ki je bil narejen v 1950-ih letih v srednji šoli v Mežici kot zaključno delo enega od razredov. Zamenjal je starega norca na vodni pogon, ki pa ga je v letošnjem letu Branko obnovil.

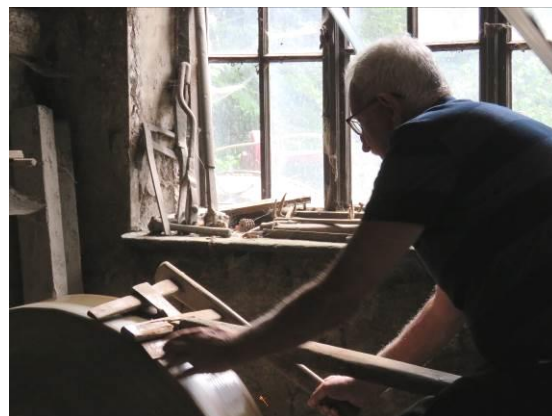
Slika 216: Brušenje skovane sekire na velikem brusnem kamnu, ki ga je nekoč gnalo vodno kolo, je bilo posebno delo, ki je dalo sekiri končni izgled in ostrino.

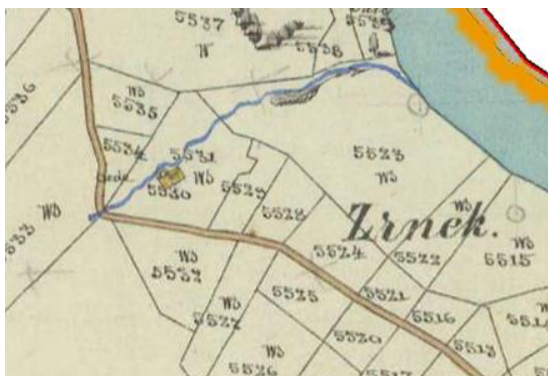
Slika 220: Na katastrski karti iz 1860 je na Žrneku vrisana le lesena stavba mlina.

Pot navzgor lahko peš najlepše začnete pri Žrneku. Tu je ob slapu nekoč stal Žrnečki maln, ki je mlel za zgornja naselja in Ribjek. Nad slapom, ki teče preko črnih skal škrljavca, voda izvira izpod sivih sten Dimovca ter preteče ozek pas zelene kamnine. Tu je v zgodbah živel *šratl* – škrat, tu so prišli na dan ostanki volovske oprave volov, ki so se izgubili v jami na nasprotni strani Dimovca. Nekateri strokovnjaki pravijo, da je to tako imenovana tročanska voda. Ljudje so verjeli, da ima posebno moč. Ob slapu je paralelno s potočkom stala hiša, v kateri je bil mlin. Ljudje so pravili, da je mlinar kar od štedilnika porinil vodni žleb nad mlinsko kolo, da je začel mleti. Nekoč naj bi se utrgala skala in padla naravnost na hišo. Nad mlinom je bilo še nekaj hišk zgrajenih po 1860, ostanki se še vidijo v gozdu, kjer ob poti zasledimo tudi zaraščene obdelovalne površine.

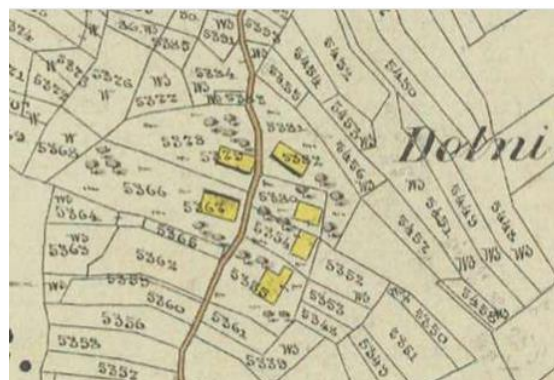
Slika 221: Spodnji Zakrajc na katastrski karti iz 1860 je imel tri lesene stanovanjske hiše, vsaka je imela gospodarsko poslopje preko poti. Hiše so imele vhod iz vzdolžne fasade.

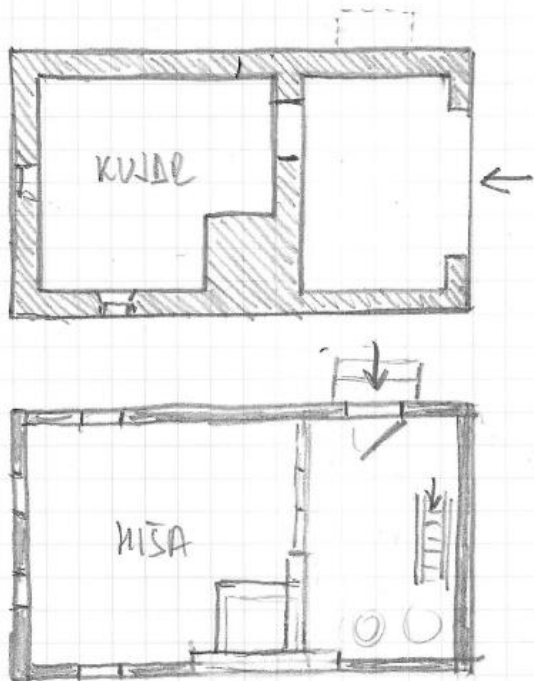
Slika 222: Tloris kleti in pritličja bajte, v kateri je živel Pilok. Dimenzije 4x7m. Kuhali so verjetno na ustju krušne peči ali na nizkem ognjišču v kotu *hiše*.

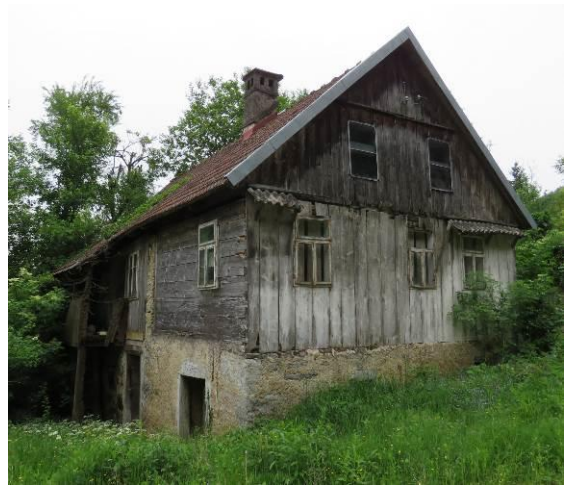
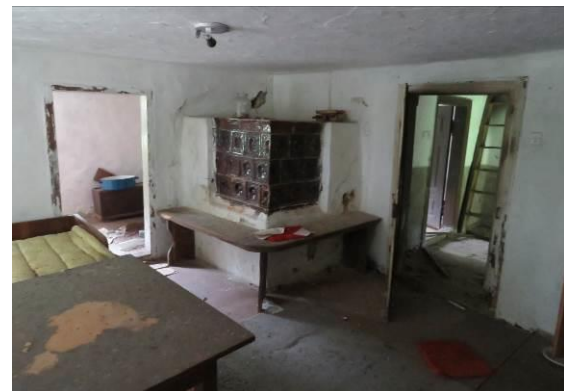
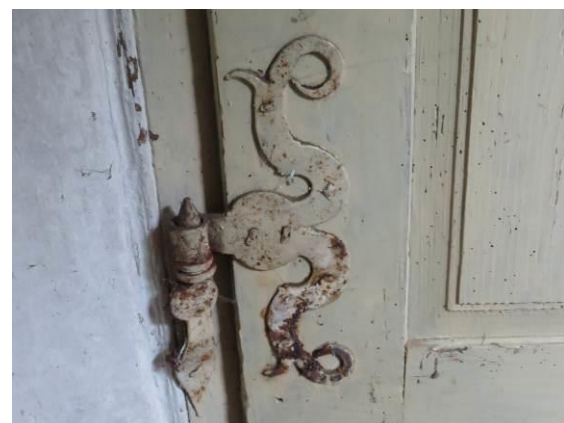
Slika 223: Hiša na začetku Srednjega Zakrajca in njena *hiša*. Le iz okovja vrat je razvidno, da je osnova še močno iz prve polovice 19. ali celo iz 18. stoletja.

Nekaj višje pridemo na cesto in po njej nadaljujemo do Srednjega Zakrajca. Poleg Bojanove Rezučke hiše in nekaj drugih je tu ostala še ena, ki jo je vredno omeniti. Večja, dokaj ambiciozna in urejena hiša, preurejena v sredini 19. stoletja, ima ohranjeno hišo s krušno pečjo, a je zapuščena. Ker so kleti zaprte, nismo mogli ugotoviti njenega stavbnega razvoja in osnov. Ima še leseno ostenje

stanovanjske etaže in lepa razmerja. Dvotraktna stavba s štedilniško kuhinjo, na drugi strani veže shramba in vežna kamra. *Hiša* je gledala proti sosodnjim hišam v zaselku.

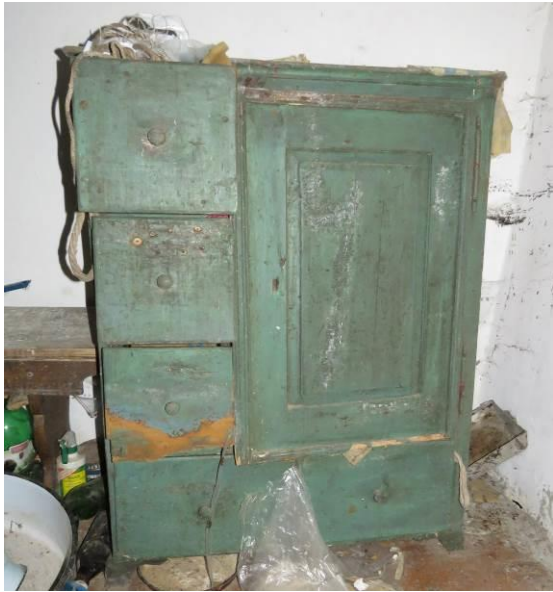
Slika 224: Kuhinjska omarica s predali in srednjimi vrati, ki so jih zaklepala, kakršne so imeli v vseh hišah.

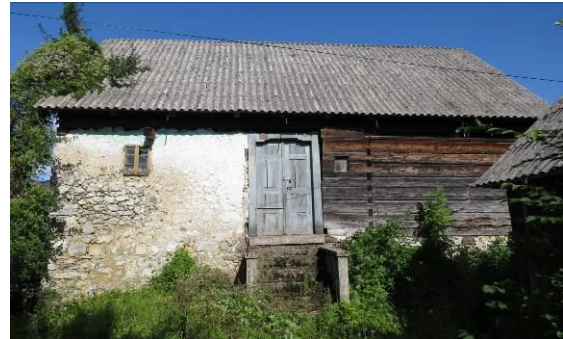
Slika 226: Sprednja stran hiše na Podgori, levi del zidan, desni del grajen iz štiristransko obtesanih brun.

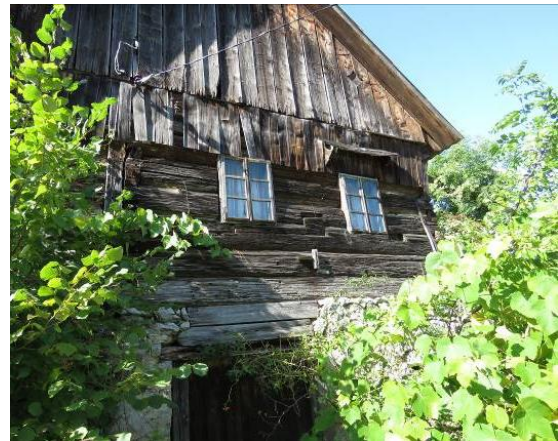
Slika 227: Stran hiše proti Požarju. Iz brun je razvidno, da je desni del z dvema oknom ločen od levega dela.

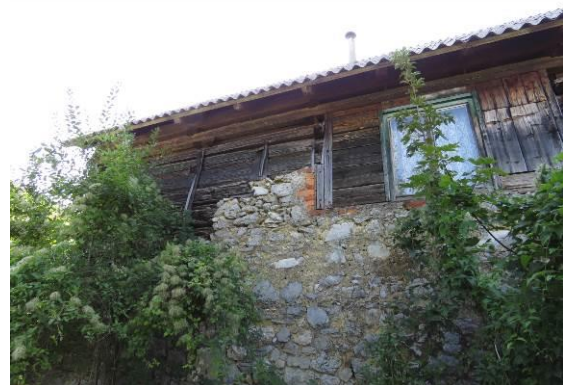
Slika 228: Zadnja stena, izdelana enako kot v Mirtovičih: levo in desno lesena stena, v sredini zidan del kamnite stene ob ognjišču. Tam je bilo kasneje predrto okno.

Enako konstrukcijo smo našli v Podgori na hiši, ki je imela še nizko ognjišče. Ko so prišli štedilniki, kjer ogenj ni več razsvetljeval prostora, so steno za ognjiščem enostavno predrli z oknom in na štedilnik in okoli njega pripeljali sončno svetlobo. Tudi streha je manj strma kot je običaj v Bosljivi Loki. Več o izvorni arhitekturi bi lahko povedali, če bi lahko pregledali njeno klet.
