**Stavbna dediščina
v dolini zgornje Kolpe in
Čabranke, III. nadaljevanje**

**Stambena baština
u dolini gornje Kupe i
Čabranke, III. nastavak**

Plešce, december/prosinac 2020

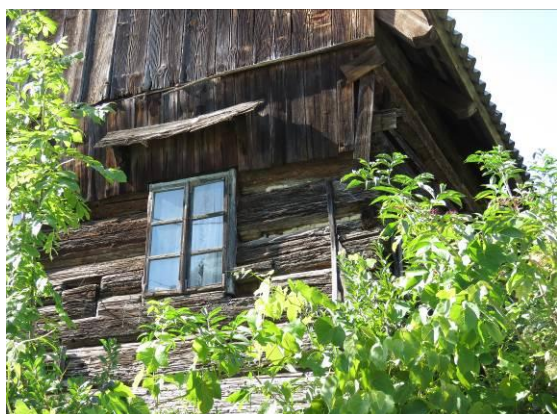
Slika 229: Na vzvodni steni *hiše* so lepo vidne odprtine manjših kvadratnih okenc levo in desno od sedanjega. Postavljena so bila precej nižje od novejših.

Na križišču proti Požarju stoji presenečenje. Relativno velika lesena hiša s stenami iz tesanih jelovih brun. Stoji na kamnitem podzidju kleti in hleva. Iz lesenega ostenja v zunanosti lahko razberemo, da je bil verjetno osnovni tloris ožji in je bila hiša kasneje razširjena proti bregu. Osnova ima vidne prvotne majhne odprtine oken. Te so – presenečenje, bile postavljene precej nižje od sedanjih oken, ki so bila izžagana iz lesene stene v sredini 19. stoletja. Na strani proti cesti, ki prihaja iz Požarja, ima postavljen glavni prostor, na južni strani pa ognjiščno steno, kot smo jo videli tudi v Mirtovičih 11 ali v Fari. Ob njej se na zunanosti vidi zaključke gred, ki so omejevale odhajanje dima v bivalne dele in vodile dim skozi velb proti podstrehi in skožno ven iz stavbe.

Tam je bilo kasneje predrto okno. Iz majhnih in nizko postavljenih prvotnih okenc končno lahko potrdimo, da je bilo v teh hišah prvotno res nizko ognjišče. Ker je življenje ob nizkem ognjišču potekalo na nizkih stolčkih, so morale biti tudi okenske odprtine nižje od kasnejših, ki so bile prilagojene stolom, klopem in mizam ter višje postavljenim kuriščem. S hišo smo torej lahko dokazali naše domneve o tako imenovanem nizkem kulturnem horizontu nekdanjih prebivalcev teh vasi, kar sem

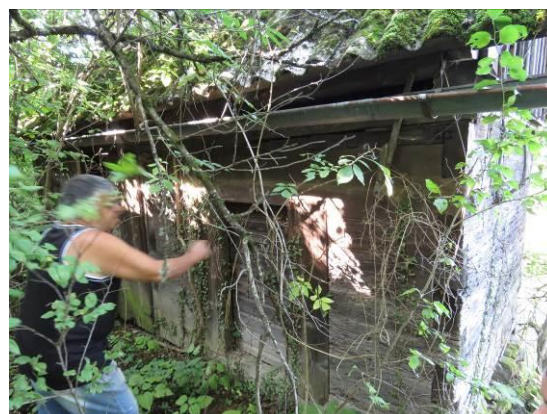
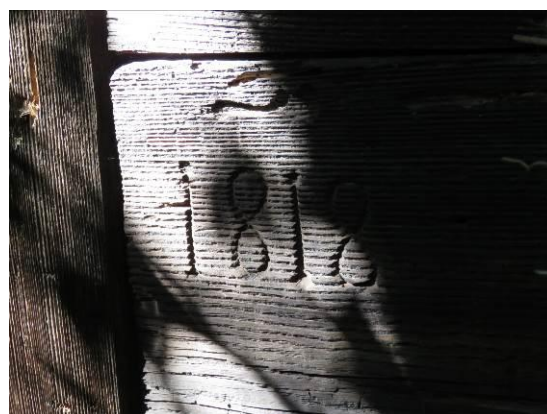
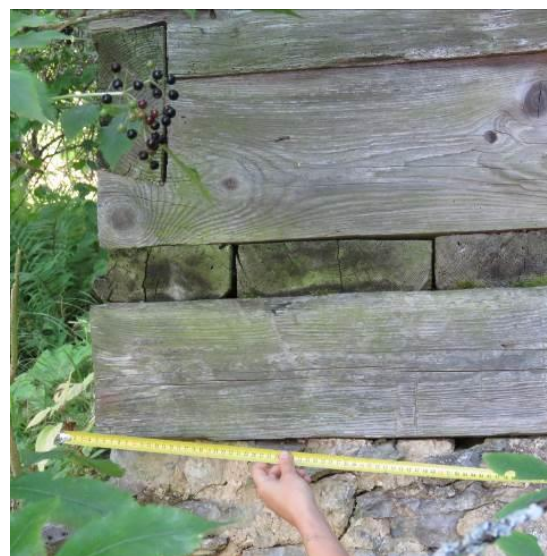
Slika 230: Mala lesena kašča z vrezano letnico 1818 ob vratih. Spodaj spodnji del njene konstrukcije, grajena je iz žaganih plohov debeline 10 cm.

V zaselku je ohranjenih še nekaj starejših hiš, ki so vzdrževane, in lepo ohranjena šešna jama za blječke. In še ena posebnost: na steni lesene kašče, ki je že skoraj zaraščena, nam je domačin pokazal vrezano letnico 1818, kar je zavidljiva letnica za tako skromen objekt. Gre za pravo kaščo, saj so v njej še predali za zrnje in police za shrambo drugih reči. Stala je ločeno od hiše in bila postavljena ob listnik, s spodnje strani je morda imela zavetje drobnica.

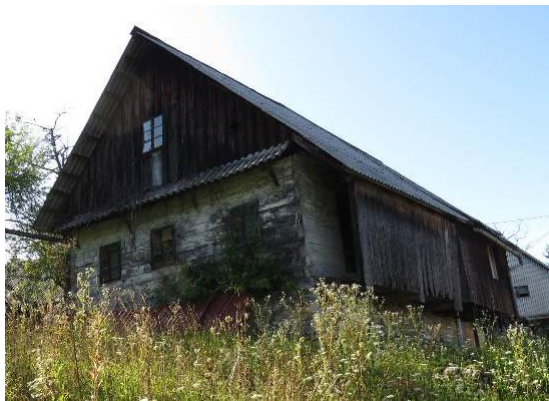
Slika 231: Še ena od starih dvotraktnih hiš v Podgori, zložena iz pribl. 10 cm debelih žaganih plohov.

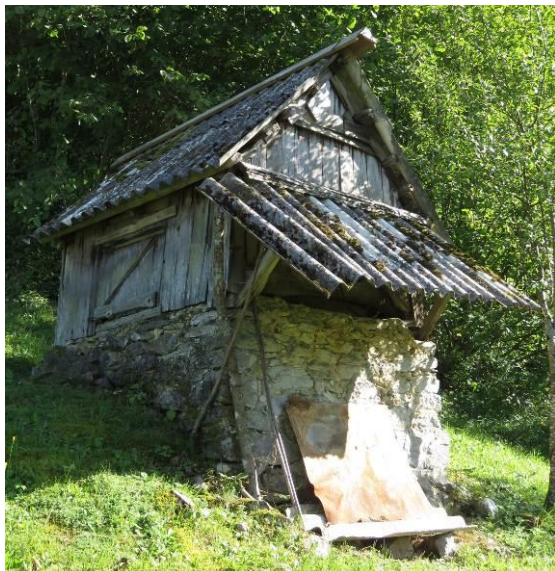
Slika 232: Šešna jama, ki je še v uporabi. Njena konstrukcija je podobna tisti pri Miheuovih v Mirtovičih.

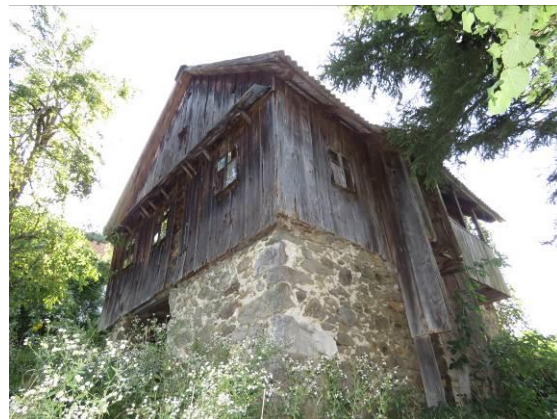
Slika 234: Zanimiva hiša malega kmeta v Požarju, postavljena močno v breg. Vhod v stanovanjsko etažo je iz brega.

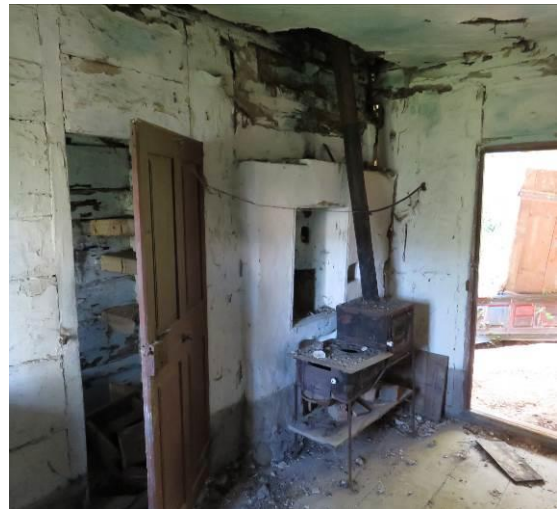
Slika 235: Kuhinja s kozlom, zadaj se vidi staro ognjišče pred ustjem krušne peči.

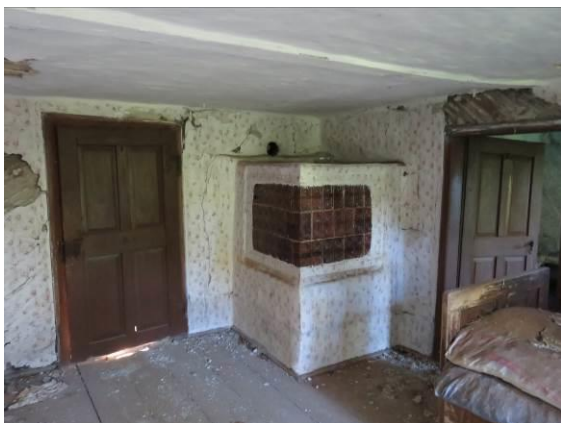
Slika 236: Hiša s krušno pečjo v Požarju. Levo vrata v vežo, desno v kamro.

stoji križ, ki je usmerjen proti Loški steni – Firštovemu repu. Morda nakazuje njegov poseben pomen in daje zavetje pred silami slovanskega boga podzemlja, ki prihajajo od tam. V zgornjem Požarju smo odkrili zanimivo zapuščeno hišo, ki je postavljena na visokih zidovih v bregu. Stara je kako stoletje in pol. Hiša manjšega kmeta z vežo s strmimi stopnicami na podstrešje, štedilniško kuhinjo s shrambo, lesnim shrambnim delom, *hišo* in kamro.

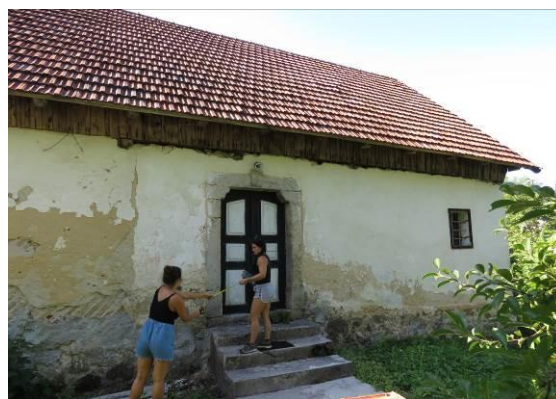
Slika 238: Vhodna fasada s portalom. Levi del, ki je pozidan z opeko, je bil nekoč lesen.

V Spodnjem Požarju, ki leži nižje, ob nekdanji poti preko Staj, kjer so imeli turkovci štale in planino, za Turke (sedaj naj bi bila popolnoma zaraščena), stoji še ena zanimiva hiša. Zaprta, a s portalom z skromno vklesano letnico 1812 in kamnitimi podboji kleti in vrat na gank.

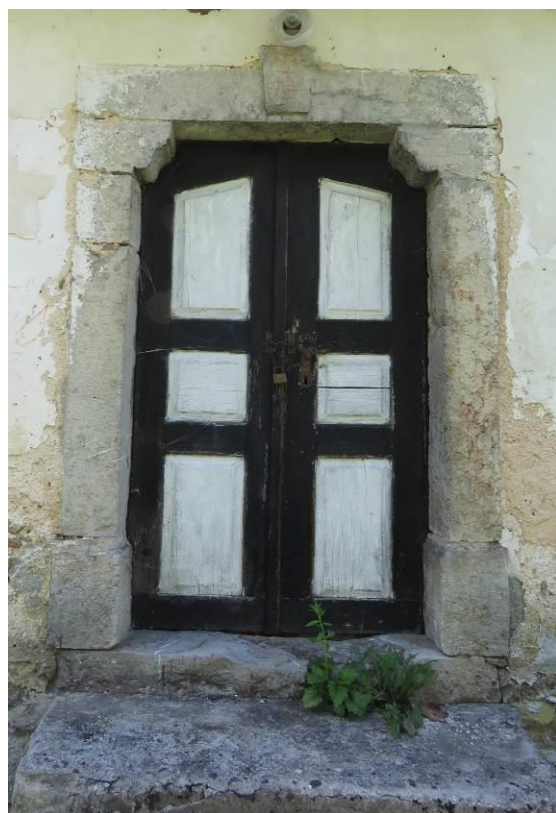
Slika 239: Vhodni portal z letnico 1812 in znakom IHS.

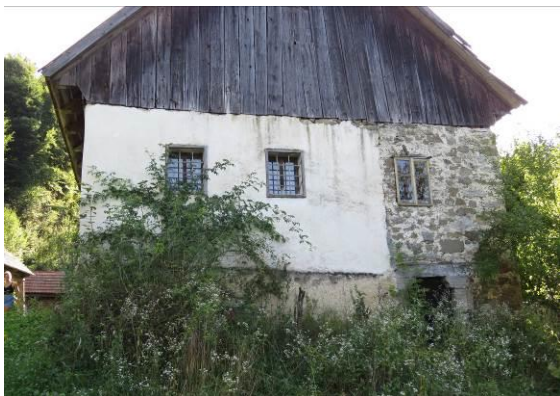
Slika 240: Fasada proti poti v dolino. Desno spodaj so vrata v klet s kamnitim portalom.

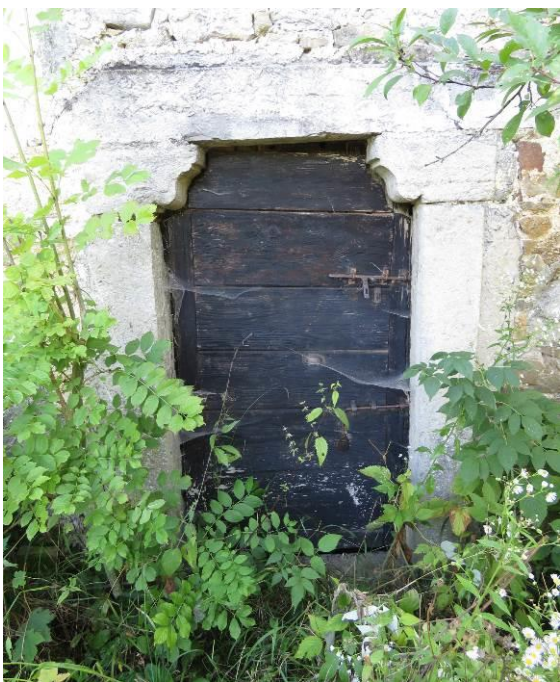
Slika 241: Kamnit portal za vhod v klet. Lahko bi bil grajski...

Oba podboja bi bolj pristajala graščini kot kmečki stavbi. Kaj je dalo lastnikom samozavesti za vgradnjo tako ambicioznih kosov, morda ne bomo nikoli izvedeli. Morda obdobje ilegalne tovarniške poti ali udeležbe v kmečki trgovini ali tovarništvu konec 18. in začetek 19. stoletja? Ali pa morda ostanek mitnice, ki je v bližini nadzirala kmečke trgovske karavane po manj legalnih poteh iz doline Kolpe?

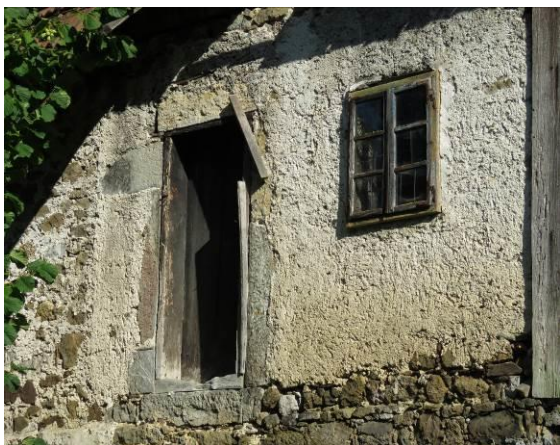
Slika 242: Še en detajl grajske gradnje, kamnit okvir vrat na gank. Le kakšna je zgodba te stavbe?

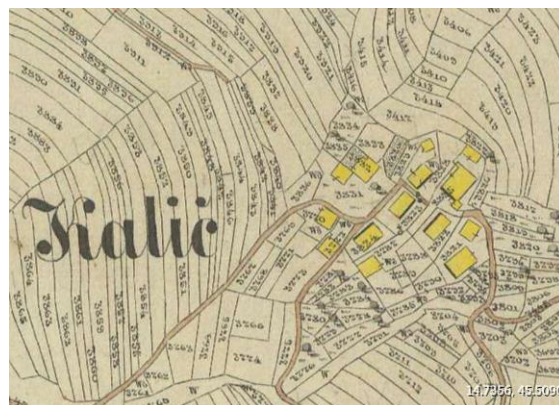
Slika 243: Kalič na karti iz 1860-ih, lepo so vidni v središče obrnjeni vhodi verjetno najstarejših stavb v zaselku.

Višje gori, če nadaljujemo po cesti iz zgornjega Požarja, je še zaselek Kalič. Tudi tu so bile v sredini 19. stoletja še vse hiše lesene, kot v ostalih zaselkih naokoli. Postavljene so sicer paralelno, a v gručo, z glavnimi prostori v stavbah, ki so vsaj pri starejših obrnjeni drug proti drugemu, kot nekdanji vhodi. Tu se vidi, da ni bila več prioritarna tovorniška pot in nadzor nad njo, temveč povezanost skupnosti, ki je živela na tem visokem, nekoč zaradi pašnikov zelo odprtem in razglednem prostoru. Tudi vrata v klet in štalno največje hiše v zaselku so obrnjena stran od vhoda v stanovanjski del. Torej morajo biti prehodi tudi v notranjosti hiše. Obenem je dvorišče rešeno umazanih dejavnosti.

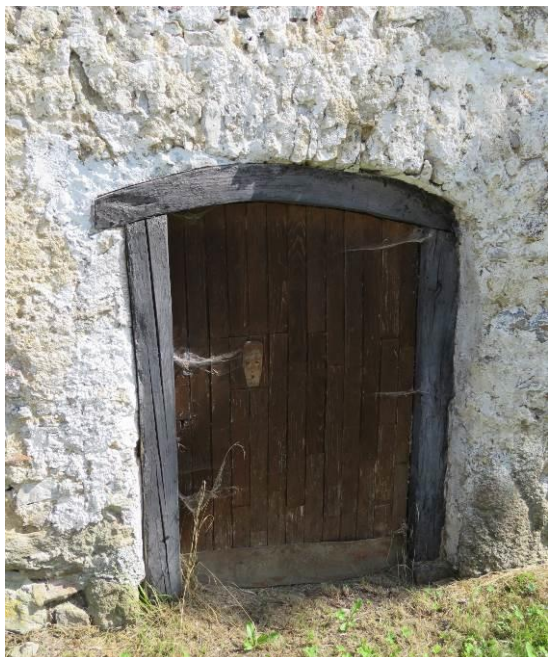
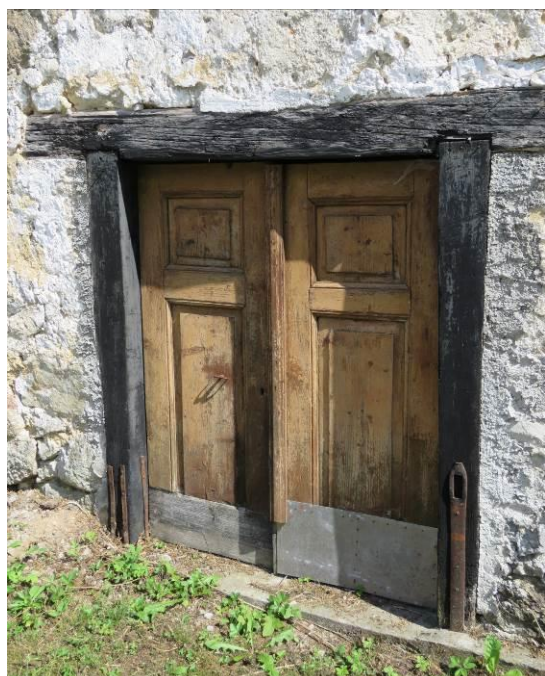
Slika 245: Vhodna vrata v klet in štalo na Kaliču.

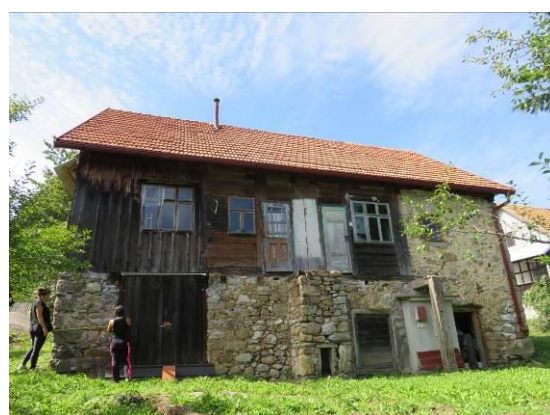
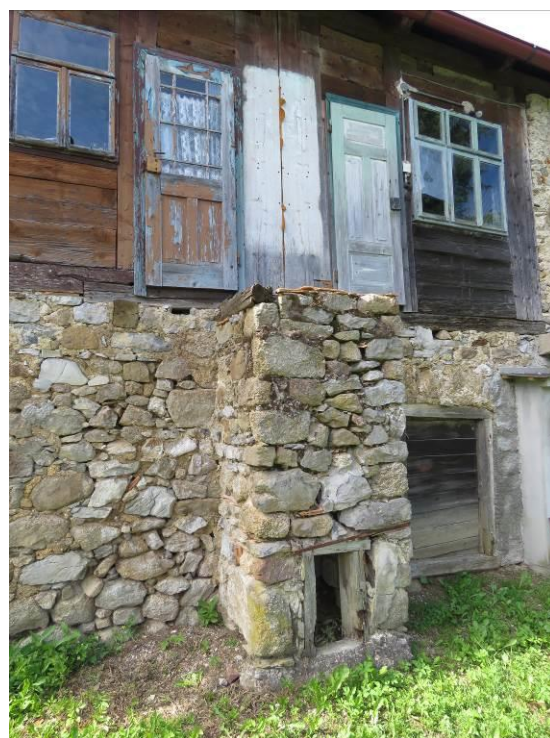
Slika 247: Detajl dvolastniške hiše s skupno straniščno jamo na sredini ganka, s stranišči z ene in druge strani. Leseni del je porušen.

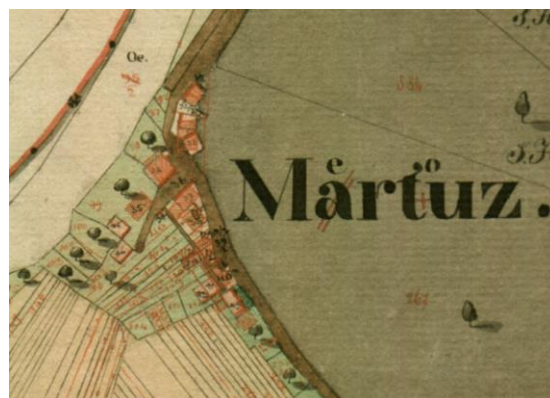
Slika 249: Mirtoviči na franciscejskem katastru iz leta 1824, Hiše so ob cesti na zavoju in nekaj nižje proti polju. Večina jih je bila kasneje zgrajenih na novo.

Most je bil postavljen že davno nazaj, saj je vrisan že v Franciscejskem katastru iz 1824. leta. Bil je pomemben zato, ker je šla preko njega glavna in najbolj zanesljiva cesta od Broda na Kolpi v dolino Čabranke. Najprej je bil v celoti lesen, potem so mu 1887-ega postavili kamnite stebre, o čemer priča napisna plošča na mostu. Med obema vojnama so zgradili še betonski zgornji del. Ob mostu stoji samostojna Goršetova hiša, kjer je bila med vojnama in še desetletja kasneje kovačija. Hiša je stala tudi na hrvaški strani, tam je bila gostilna in trgovina Lenčevih.

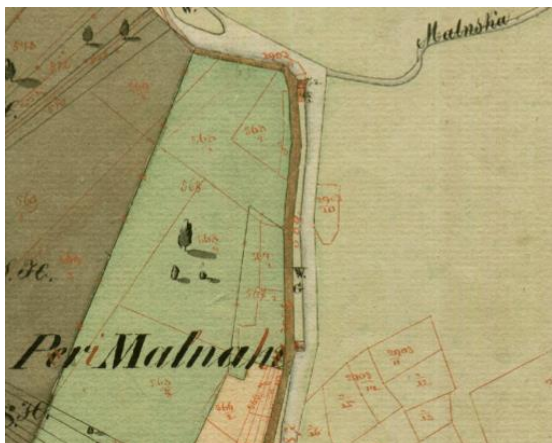
Slika 250: Na Mirtoviškem potoku sta leta 1824 stala le dva manjša mlina. Spodnjega pri mostičku še ni bilo.

Ob Mirtoviškem potoku sta po Franciscejskem katastru delovala dva manjša mlina kvadratnega tlorisa: zgornji je stal na mestu sedanjega objekta male hidroelektrarne. Nekaj časa po drugi vojni je imel tudi žago, elektrarna pa je delovala že med vojno. Po vojni je še dolgo napajala vasi na obeh bregovih Kolpe. Drugi mlin pod njim bomo opisali v nadaljevanju. Pod njima je bil po 1824 ob mostu čez potok zgrajen še tretji mlin, ki je imel tudi stope. Od mlinov še vedno vodi steza navzgor do Borovca in starejši prebivalci se spomnijo, da so sem hodili mlet tudi Kočevarji. Del naselja z mlini se imenuje *Pr malne*. Med obema deloma naselja se dviguje Orlova stena, na kateri

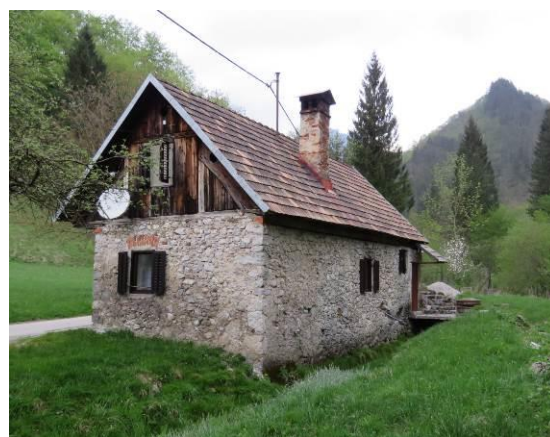
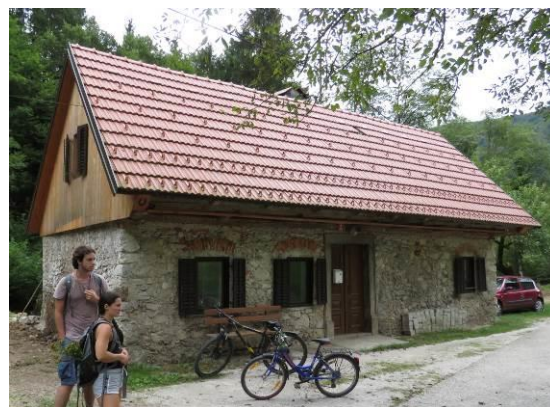
Slika 252: Stavba Lukežovega malna z zadnje in sprednje strani. Na zgornji sliki se še vidi kanal za vodno kolo, ki je sedaj zasut.

Stavba Lukežovega malna je postavljena ob samem potoku, tik poleg ceste proti Jurgetovim. Na njenem zgornjem koncu je bil prostor, v katerem je deloval mlinski mehanizem, ob hiši pa je potekal vodni kanal, v katerem je stalo vodno kolo na podliv, saj je tok potoka dovolj močan, zato je zadoščal že manjši padec.

Hiša ima lep vhodni portal, izdelan v betonu po vzoru kamnitih starejših portalov, skozi katerega vstopimo v vežo. Za vežo je manjša kuhinja, levo prostor z mlinskim mehanizmom, desno hiša s krušno pečjo, ki je morala biti nekoč edini bivalni prostor.

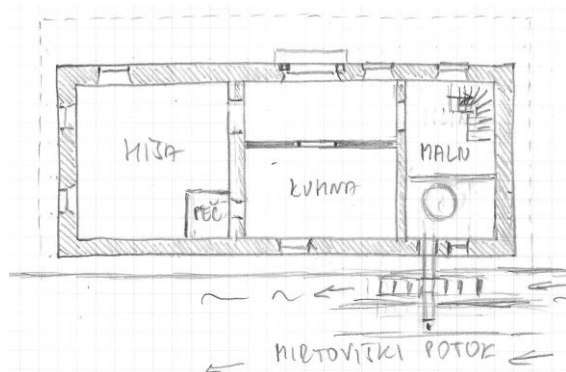
Slika 254: Tloris stavbe Lukežovega malna, dimenzij 5x12m.

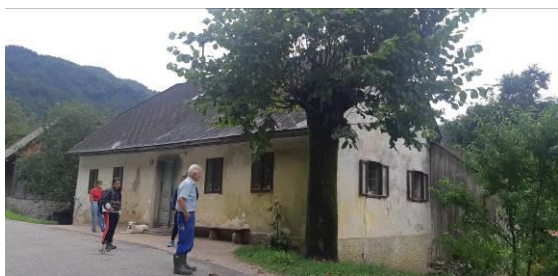
Slika 256: Pred Miheuovo hišo v Mirtovičih, desno zadaj kašča v ključ.

Hiša je vrhhlevna, zanimiva po široki tlorisni zasnovi, strehi z manjšim naklonom od ostalih in običajnih v zgornjem delu doline, postavljena je v ključ.

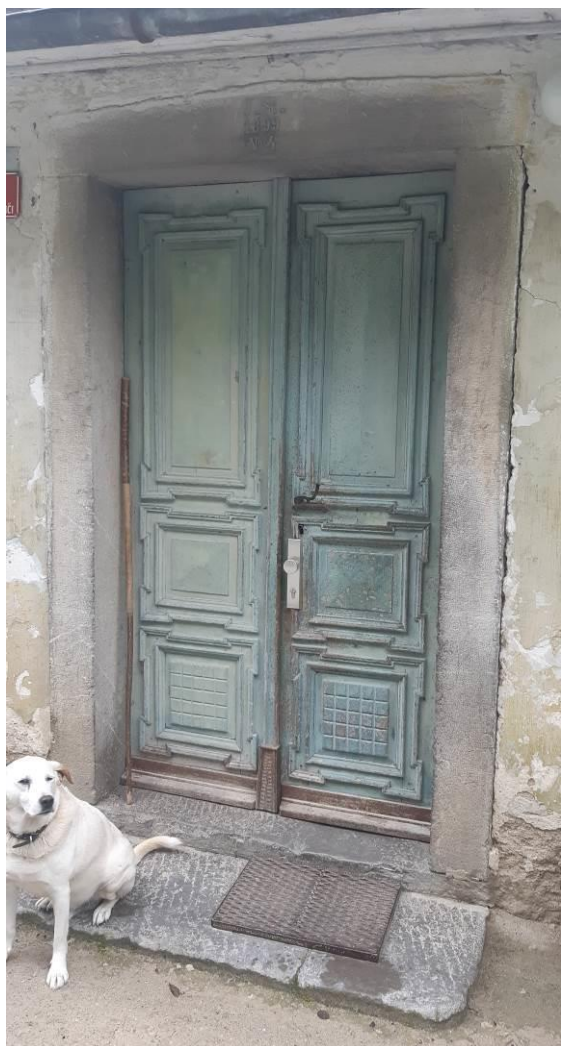
Slika 259: Portal pri Miheuovih iz leta 1899, ko je hišo obnovil Vencetov stari oče Anton.

Portal na vhodnih vratih je sicer iz leta 1899, ko je hiša doživela večjo obnovo. Narejen naj bi bil pri Štalcerjih, tam so tudi kasneje, vsaj še do druge vojne, izdelovali portale in nagrobnike, prej smo že omenili kamniti križ. Za tamkajšnje klesarje smo slišali tudi v Brod Moravicah, saj se je tja priženil eden od njih.

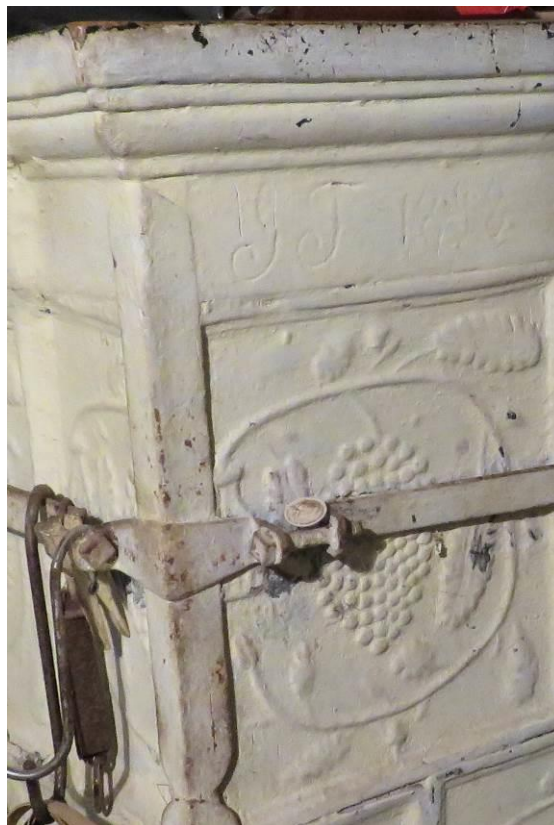
Slika 261: Pečnice krušne peči v hiši, z inicialkami JT 1898 pod vencem.

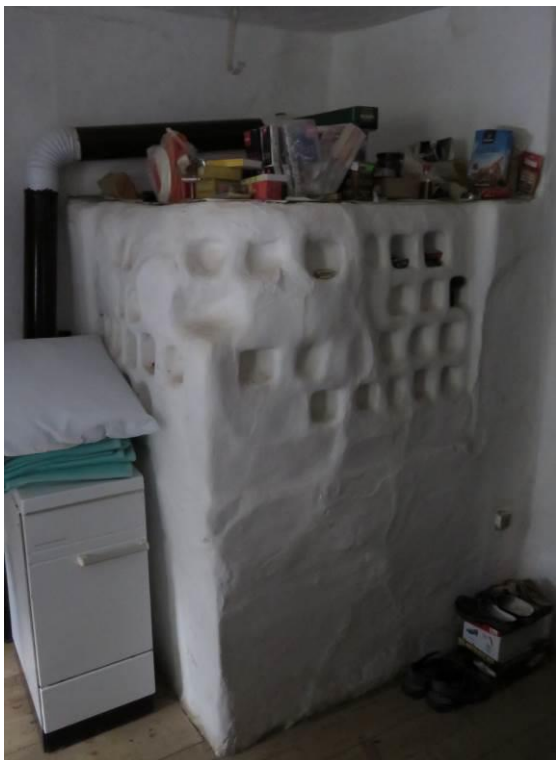
Slika 262: Še druga krušna peč v vežni kamri z lonci, verjetno starejša od prve.

bila po tem podobna hiši Kovačevih iz Srobotnika. Enako je tudi tu kašča s svinjakom postavljena v ključ. Obe sta torej sledili enakemu vzorcu hiše na ključ, le da je Miheuova dvotraktna. V hiši je ohranjena starinska krušna peč v hiši, postavljena verjetno še v prvi polovici 19. stoletja. Hiša gleda navzdol po dolini.

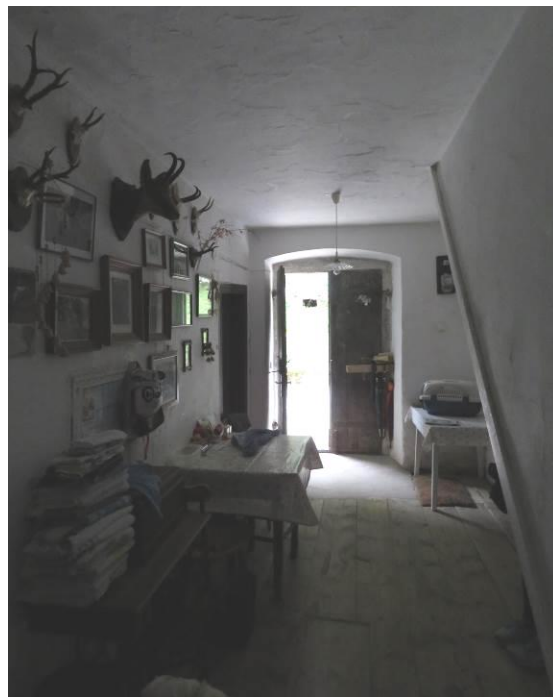
Slika 264: Tipična veža iz konca 19. stoletja. Vrata z debelim lesenim riglom, na steni lovske trofeje in slike, stopnice na podstreho.

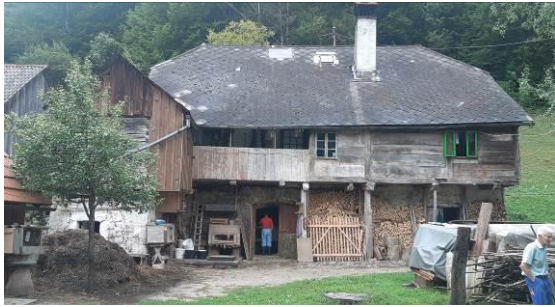
Slika 266: Pogled na stavbo iz dvoriščne strani. Levo lesena kašča, pod njo svinjak.

Razširjeni del z gankom na zadnji strani vodi proti leseni kašči, ki je postavljena nad svinjak. Tam je tudi stranišče. Skozi vhodna vrata iz ceste vstopimo v vežo, ki ima na desni strani dve sobi. Na levo je bila hiša, za njo pa verjetno manjša kamra. Na koncu veže je bila ognjiščna kuhinja z velbom. Ta je bil v obnovi leta 1922 podrt, kuhinja je bila razširjena v kamro in na gank. Prvotna hiša je morda imela gank preko celotne širine dvoriščne fasade in je

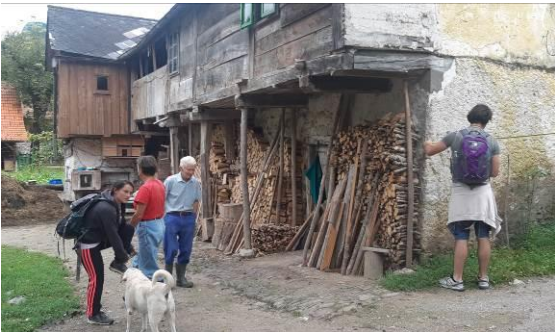
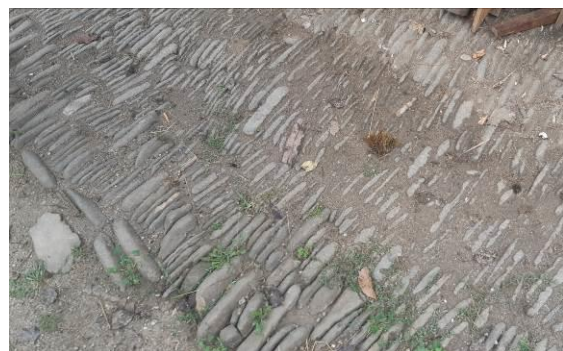
Slika 267: Dvorišče pod hišo še živi na način kot je živelo nekoč. Na spodnji fotografiji je zanimiv tlak iz ploščatih prodnikov pred kletjo.

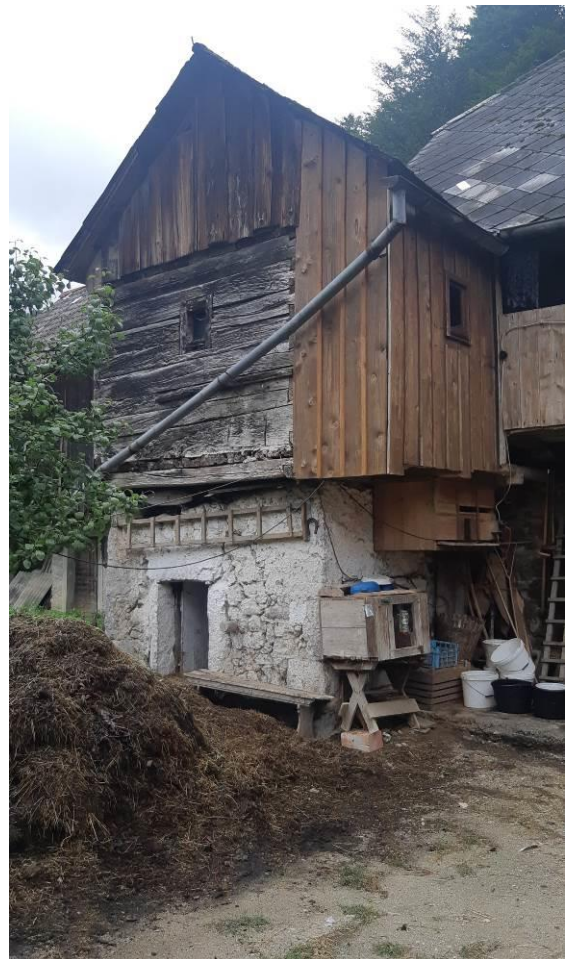
Slika 268: Lesena kašča in pod njo kamnit svinjak.

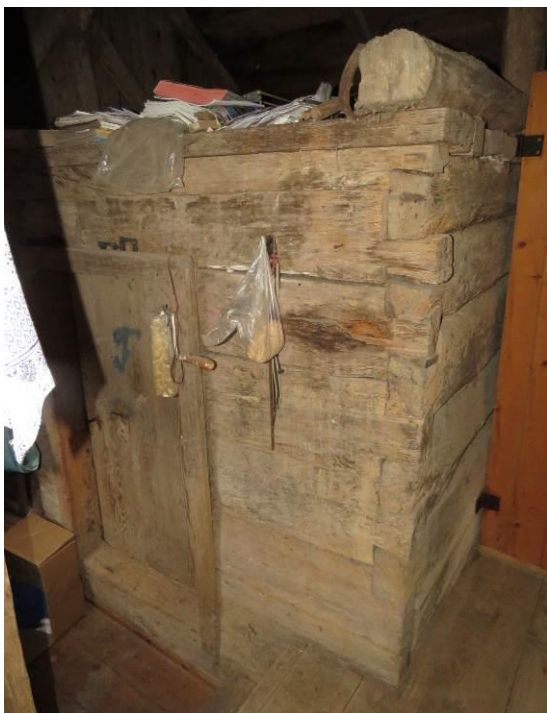
Slika 269: Kašča je tudi tu stavba v stavbi, grajena iz tesanih brun, spojenih na lastovičji rep.

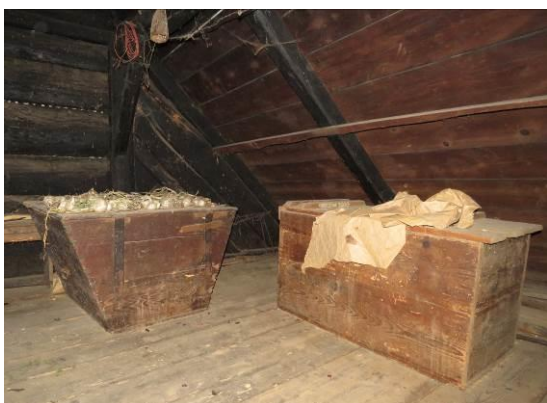
Slika 270: Podstreha s tramovi, črnimi od dima in skrinjami, ena od njih je furmanska.

Podstreha je bila prazna in namenjena za seno in koruzo. Tu bi opozoril na ne preveč strm naklon strehe, ki je manjši od 45 stopinj. 45 stopinjski je bil vsaj od sredine 19. stoletja običajen višje po dolini, a od Zamosta naprej je bil naklon večji.

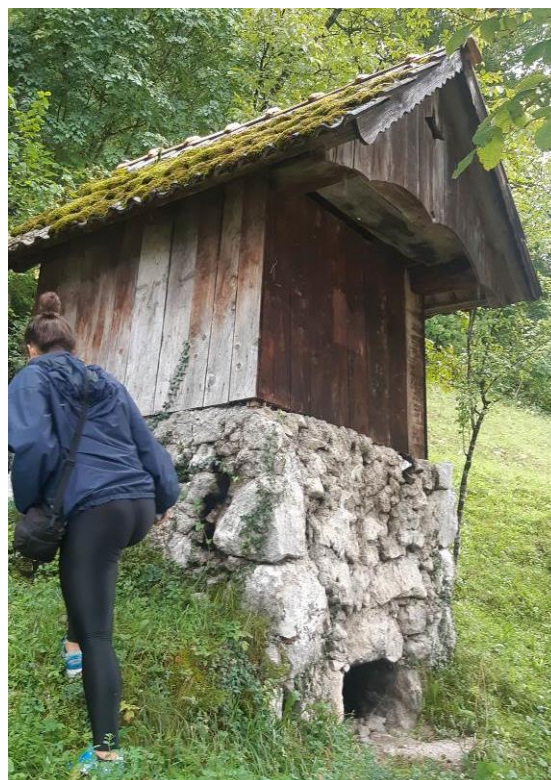
Slika 271: Miheuova šešiuna jama nad cesto je spomeniško zaščiten in je še v uporabi. Je ena redkih ohranjenih na slovenski strani doline.

Največji kmetje v bližini so bili Pauovi – Pavlovi iz Bosljive Loke, ki imajo 45 ha zemlje. Tudi njihovo domačijo smo že opisovali. Največ so sadili koruzo, ječmen, pšenico. Imeli so veliko sadja, zato nad cesto stoji šešiuna jama, ki jo občasno še uporabljajo. Sadje so razrezano na štiri dele razporedili na iz vrbovega šibja pletene lese, kurilo se je na ustju jame s spodnje strani. Na vrhu se je sadje pokrilo z razmaknjenimi deskami, vsake toliko časa je bilo potrebno sadje premešati. Slive s koščicami so se sušile tudi po 2-3 tedne. Po sušenju je sadje imelo malo okusa po dimu.

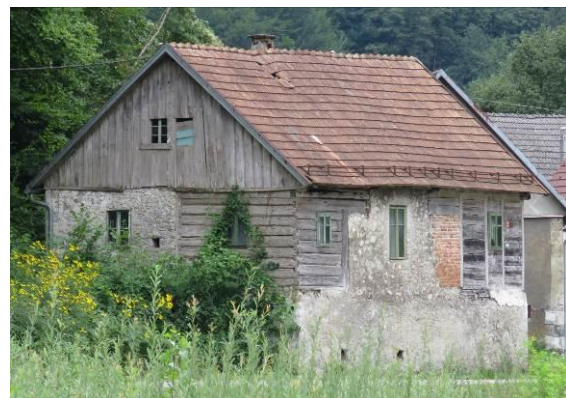
Slika 274: Hiša ob cesti s sredinsko steno, ob kateri je v sredini nekdanje odprto ognjišče. Levi leseni del je še iz tesanih brun, desni že iz žagane predalčne konstrukcije.

Hiša me je pritegnila zaradi nekoč kamnite stene, ki je bila vzdana v sredino vzdolžne fasade in je bila z obeh strani opasana z lesenimi stenami. Stene so na severni steni starejše, iz tesanih gred, na južnem vogalu pa izdelane iz vertikalnih gred s polnili. Proti stropu se ob kamniti steni še vedno vidi zaključke nekdanjega znižane pregrade, ki je omejevala dimu prehod v bivalni del prostora. Ta znižani del je bil nekakšna napa nad odprtim nizkim ognjiščem, ki se je nekoč nahajalo ob steni.

Enako konstrukcijo smo našli v Podgori na hiši, ki je imela še nizko ognjišče. Ko so prišli štedilniki, kjer ogenj ni več razsvetljeval prostora, so steno za ognjiščem enostavno predrli z oknom in na štedilnik in okoli njega pripeljali sončno svetlobo. Tudi streha je manj strma kot je običaj v Bosljivi Loki. Več o izvorni arhitekturi bi lahko povedali, če bi lahko pregledali njeno klet.

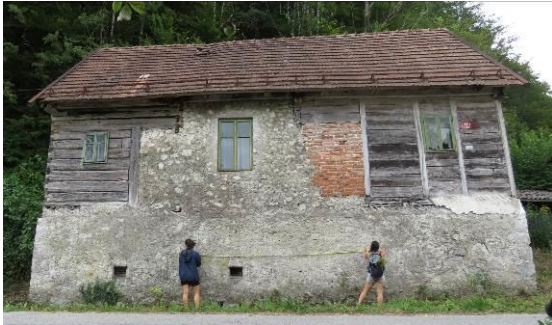
Slika 275: Levo in desno od novejšega okna se še lepo vidijo zaključki tramov, ki so omejevali prehod dima v stanovanjska dela ognjiščnega prostora in verjetno nosili velb nad ognjiščem.

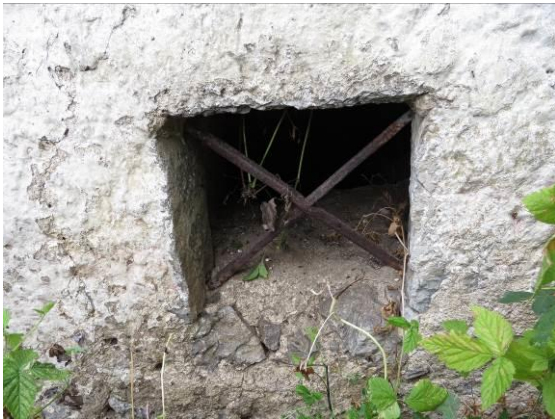
Slika 276: Kletno okence z za te kraje redkimi diagonalno križnimi gajtri.

V kletnem okencu je še ohranjen zanimiv preko diagonale vgrajen kovan železen križ, ki ga drugje ne najdemo.

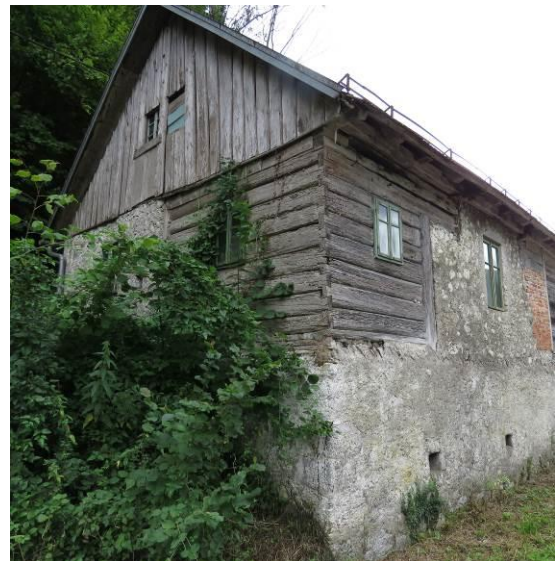
Slika 277: Pogled na starejši leseni del s stiki tesanih tramov na lastavičji rep.

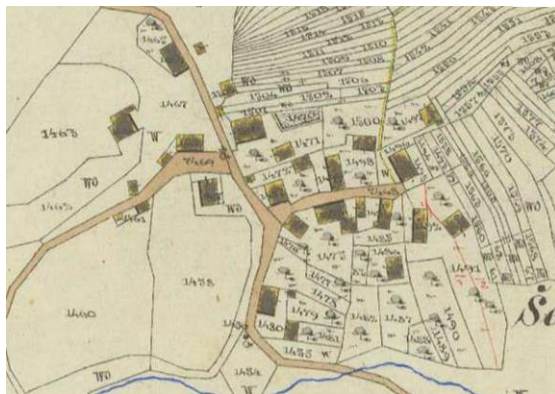
Slika 278: Sedalce je nekdanje sestavljalo 18 hiš, večina je imela velike tlorise, v 1860-ih so bile še vse lesene.

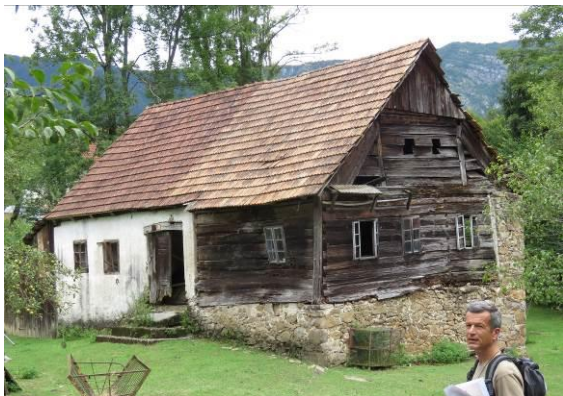
Slika 283: Hiša, ki je pritegnila našo pozornost.

V hiši sta živela dva brata, zato je tudi različno obnavljana na obeh straneh. Značilen je skupni vhod, skupni kuhinjski del v sredini stavbe ter potem dvotraktna razdelitev levo in desno od veže v hiši.

Veža je kratka, s stopnicami na podstreho, v njenem nadaljevanju pa relativno dolga kuhinja, za katero domnevamo, da je imela nekoč na tleh ne prav nizko ognjišče. O tem nihče več nič ne ve, saj je v njej v pamtiveku stal štedilnik – kovinski kozel. V vogalih na strani proti veži so odprtine skozi katere sta se nalagali peči na obeh krilih stavbe. Ohranjena je le ena krušna

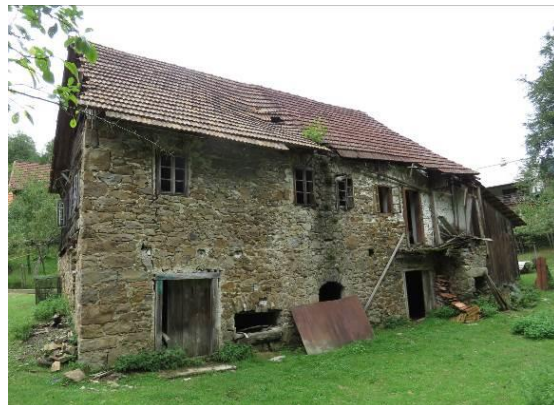
Slika 284: Zadnji del hiše z vhodi v kleti in štale. Stene so zidane, srednji dve okni nad ločno obokanim kletnim vhodom sta kuhinjski. Skoraj preko celotne strani je nekoč potekal gank. Desno kamniti del s straniščem.

imajo vhod s spodnje strani hiše, ki je težje dostopna, morda so tja nekoč vodile stopnice iz ganka. Z zadnje strani je hiša namreč imela gank s straniščem v zahodnem delu.

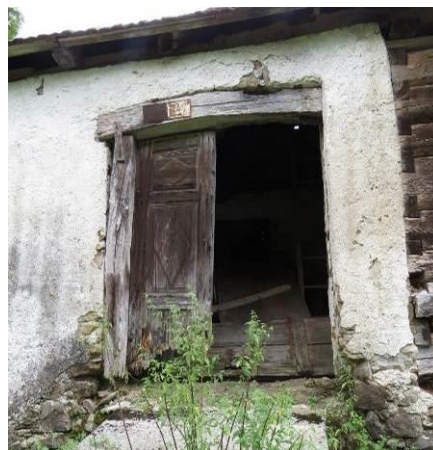
Slika 285: Vhod v hišo z lesenim portalom in vrati s sončnim znamenjem.

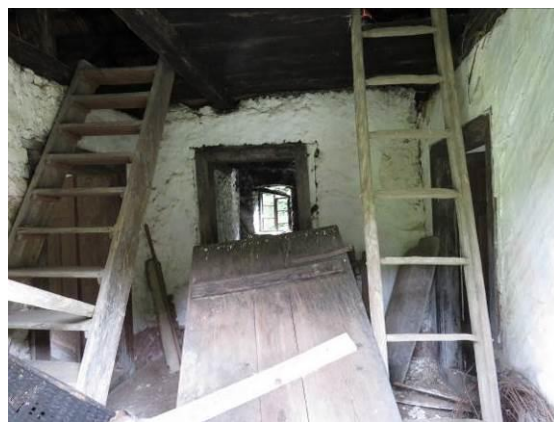
Slika 286: Kratka veža s stopnicami na odprto podstreho in kuhinjo v nadaljevanju. Desno vrata za hišo, levo za vežno kamro.

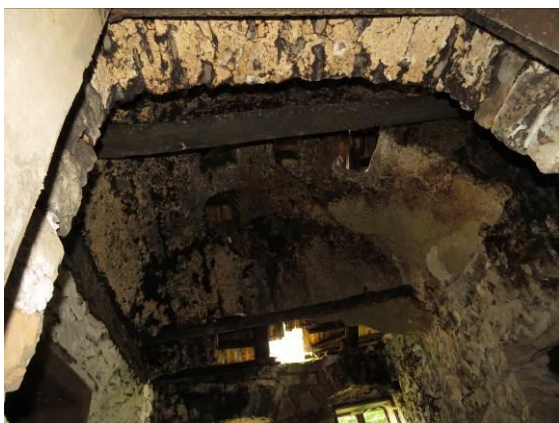
Slika 287: Kuhinja, nad katero je kupolast velb z odprtinami za odvod dima na podstreho. Postavljen je v okvir iz lesenih gred.

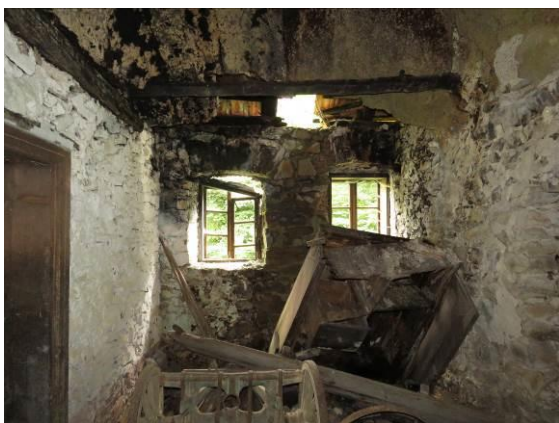
Slika 288: Pod oknoma je v zadnjem delu prostora nekoč na polkrožnem velbu kleti stalo ognjišče višine 30-40 cm, ki je razdrto.

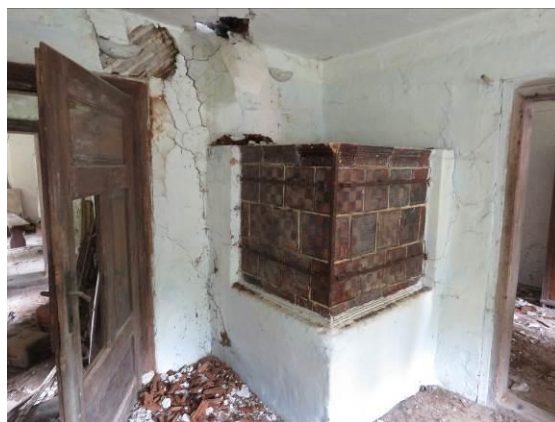
Slika 290: Hiša s krušno pečjo, njene pečnice smo srečali že v Črnem potoku in v Srobotniku.

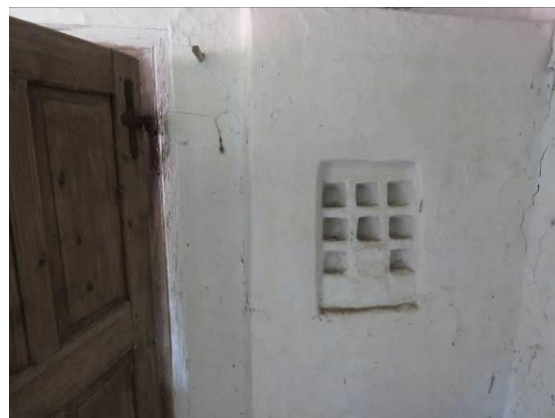
Slika 292: Ogrevanju hišne kamre je služila stena proti krušni peči in vzdani lonci pečnic, ki so povečali njeno površino.

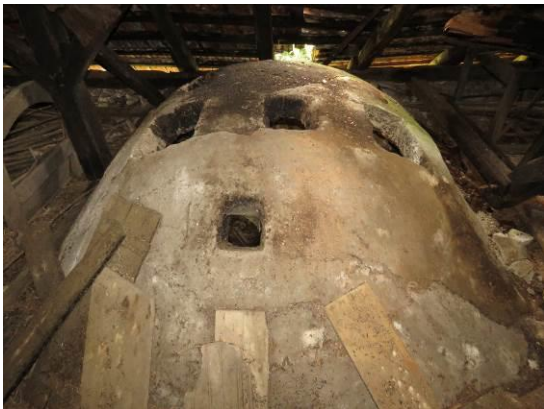
Slika 297: Kupola na podstrehi za zbiranje dima nad nekdanjim ognjiščem kuhinje, z odprtini za odvod dima.

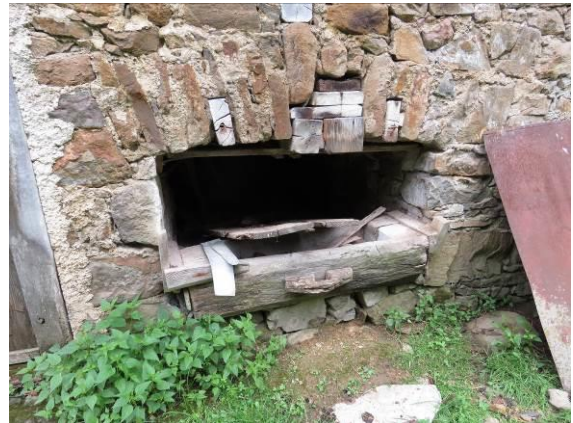
Slika 300: Svinjska štalica pod hišo ima leseno korito za hrano, ki se je polnilo z zunanje strani.

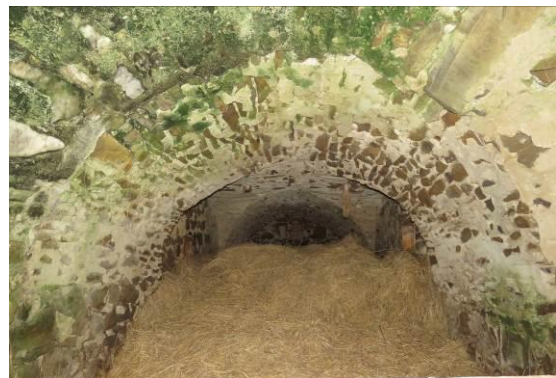
Slika 301: Polkrožno obokan del pod kuhinjo in vežo je edini obokan del kleti. Vsi ostali imajo lesen strop. Pod kuhinjo je obok polkrožen, pod vežo križen.

Glavna bivalna prostora sta obrnjena proti eni in drugi cesti in ne proti dolini. Z zgornje strani je tudi vhod približno v sredini hiše. Vhodi v kleti pa so s spodnje strani. Kleti so v srednjem delu obokane, delno polkrožno in pod kuhinjo križno, kar lahko pomeni, da je obok verjetno nosil težje ognjišče. V ostalih delih so stropi iz jelovih gred. Hrasta tu ni v konstrukciji hiše, čeprav smo ga v Bosljivi Loki videli npr. v hiši pri Pavlovih.

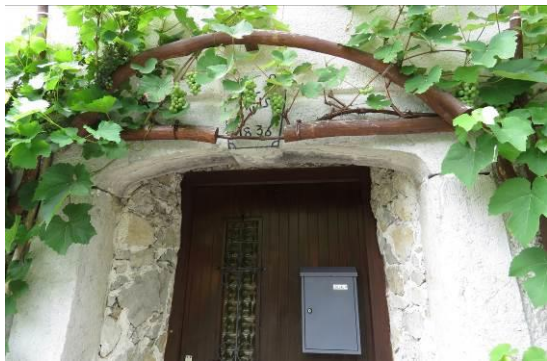
Slika 305: Portal na hiši z letnico 1836 je enake oblike kot je bil tisti iz leta 1822 na Tamažavi hiši v Plešcih ali so podobni portali po dolini do sredine 19. stoletja vse do Podplanine.

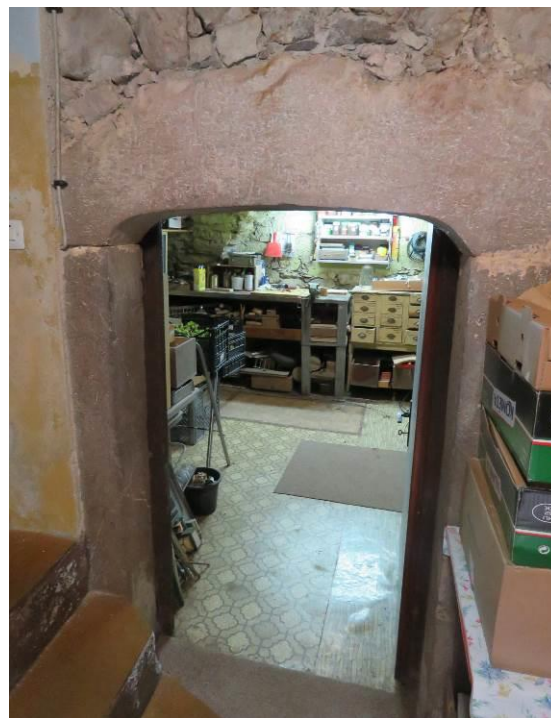
Slika 306: Že takoj v vhodni veži sta želela lastnik in stavbar poudariti pomembnost vhoda v kletni prostor z monumentalno kamnito preklado in stranicami.

in gospodarski del - spodaj so proti rahlemu bregu križno obokane kleti in shrambe. Prva od njih ima prav monumentalno kamnito preklado. V drug del so vodila široka vrata, podobno široka smo videli že pri Pintarjevih – na Kvaternikovi hiši v Mandlih, tudi na Padovem, v Črnem potoku ali v okolici Brod Moravic. Ta so verjetno omogočala, da je bilo možno v prostor pripeljati ne samo konje in živali, temveč tudi voz. To je bilo za gostilno ob poti pomembno.

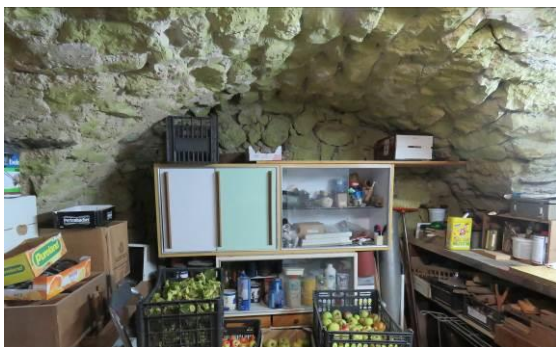
Slika 307: Kamniti križni oboki so zloženi iz skrbno izbranega kamnja in še vedno neometani, kar jim daje posebno pričevalnost.

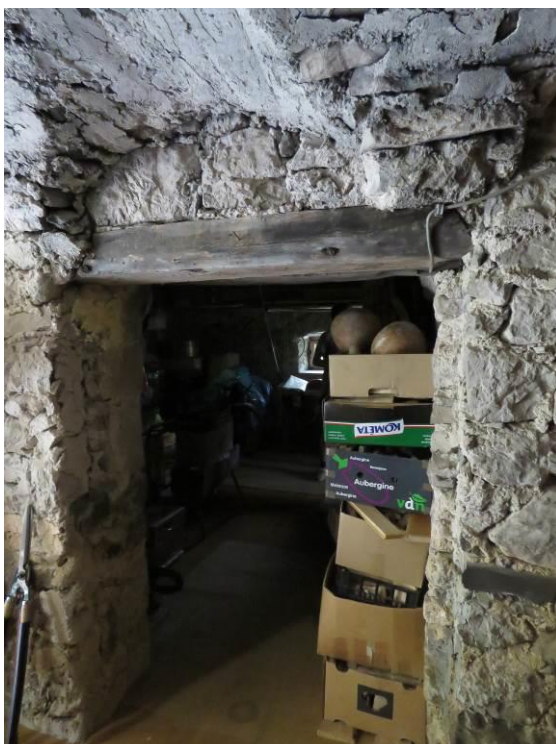
Slika 308: Za razliko od prvotno načrtovanih odprtin so naknadno izvedene vedno stvar kompromisa, kar vidimo tudi iz te lesene preklade.

Prehod proti vhodni veži je bil prebit kasneje, saj nima niti oboka, temveč le leseno preklado. Ta del pritličja je brez obokov in je nekoč imel lesen strop z jelovimi gredami. V zadnjem delu proti sredni hiše se nahajata dva obokana dela, ki sta služila podstati visokega ognjišča v črni kuhinji in peči v hiši.

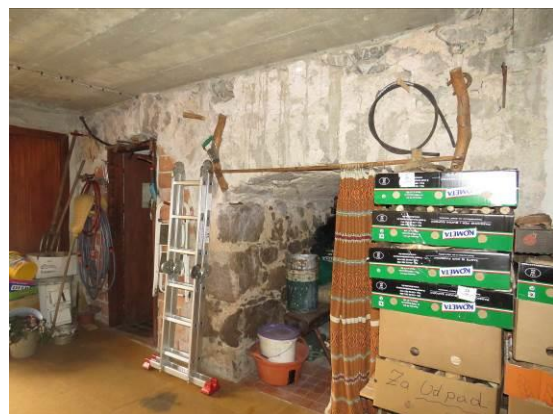
Slika 310: Pomemben del, na katerega opozarjamo pri vsaki hiši, je podstavek za kurišče. Tu je levi obok polkrožen (pod ognjiščem), desni pa ločnega prereza kot v peči (pod pečjo).

še manjši prostor z enim oknom brez kamnitega okvirja, morda namenjen shrambi ali kašči, ker je na severni strani hiše. Marica se še spomni pripovedovanja o mestu kuhinje, ki je bila z ognjiščem logično postavljena nad polkrožnim obokom na zadnji strani hiše. Ognjišče je bilo, izgleda, ob zadnjem zidu, krušna peč pa nad plitvejšim obokom. Iz veže je moral biti izhod na gank in dvorišče.

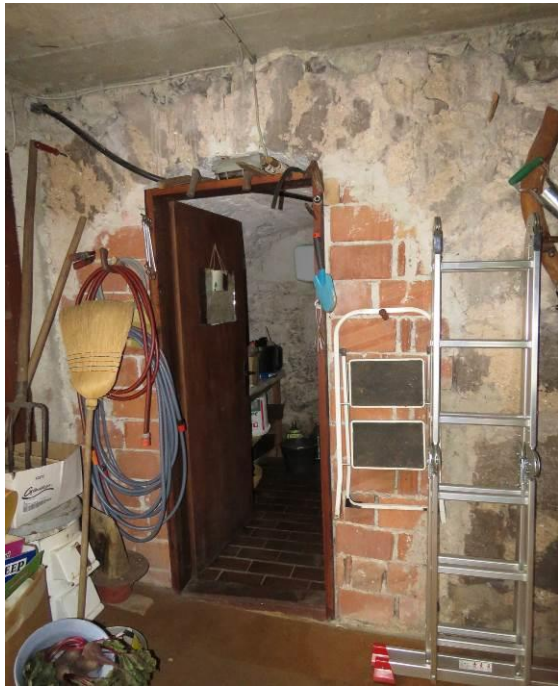
Slika 311: Redkokdaj lahko gledamo v drobovje starega zidovja. Na sliki zazidani del polkrožnega oboka pod ognjiščem.

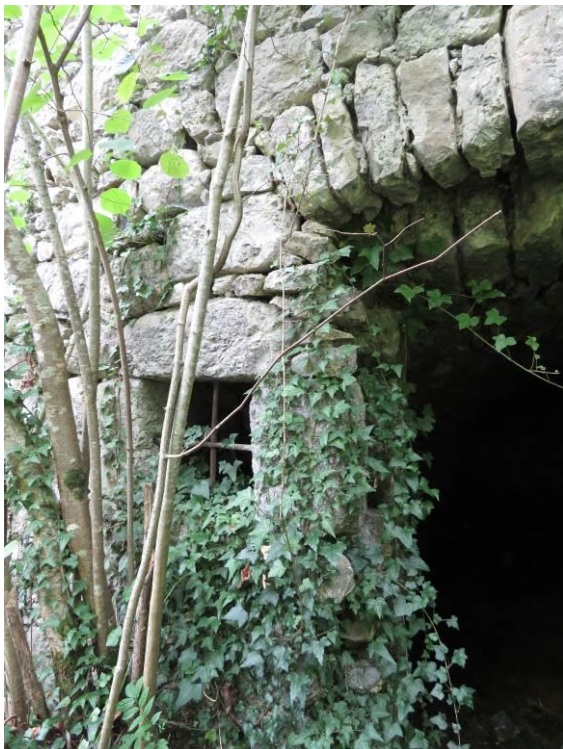
Slika 314: Tudi razvaline hiše preko poti pričajo o kvalitetnem stavbarskem izdelku z dolgo polkrožno obokano štaljo. Ta hiša je bila leta 1824 ena največjih v vasi in morda konkurenca Šercerjevim ambicijam.

Nasproti ogledane hiše se nahajajo ruševine še druge stare hiše velikih dimenzij, s prav tako širokim vhodom v

pritlični del in polkrožnimi oboki. Žal je zaraščena in težko dostopna za pregled.

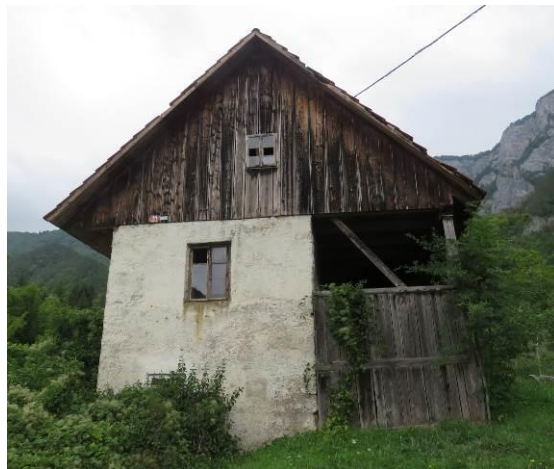
Slika 315: *Šišičkena* hiša je nenavadna, saj je bila zgrajena iz kamna v ozko nadstropje z velikim nadstreškom, verjetno že v prvi polovici 19. stoletja. Celo *hiša* je imela kamnite stene. V hribu je kamna veliko.

V Ribjeku smo natančneje pogledali še eno, manjšo zapuščeno hišo *Šišičkeneh*, kot so jim rekli. Nahaja se v soseščini prejšnje. Zanimiva se nam je zdela zaradi nadstropne zasnove z nenavadnim nadstreškom. Stanovanjska etaža, ki je bila v sprednjem delu kamnita, zadnjem lesena, je bila postavljena nad polkrožno obokano kletjo in drugim prav tako polkrožno obokanim delom s hlevom. Na Franciscejskem katastru je še ne najdemo, čeprav je morala biti zgrajena kmalu po letu 1824. Dobila je polkrožne oboke v kleti v času, ko so drugi po vasi imeli že križne, kar kaže na domače zidarje. V kleti smo našli zanimivost, ki je drugje še nismo opazili: na koncu polkrožno obokanega prostora je v pravokotni niši (ta je drugače običajna v kletih, v dnu vzidan lončen lonec, kakršen je bil običajen za kuhanje v peči. Le čemu je služil?

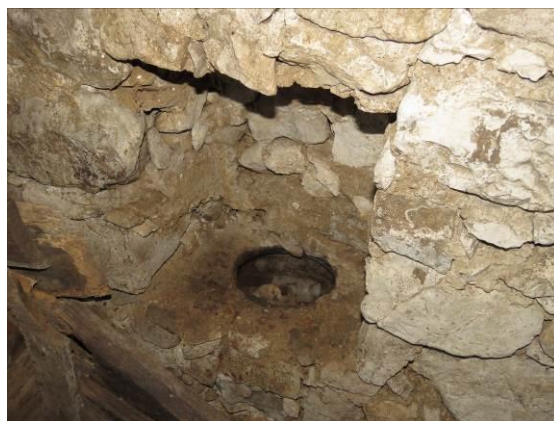
Slika 316: Skrivnosten lončen kuhinjski lonec, vzidan v nišo na koncu polkrožno obokanega *kujdra* v zadnjem delu hiše.

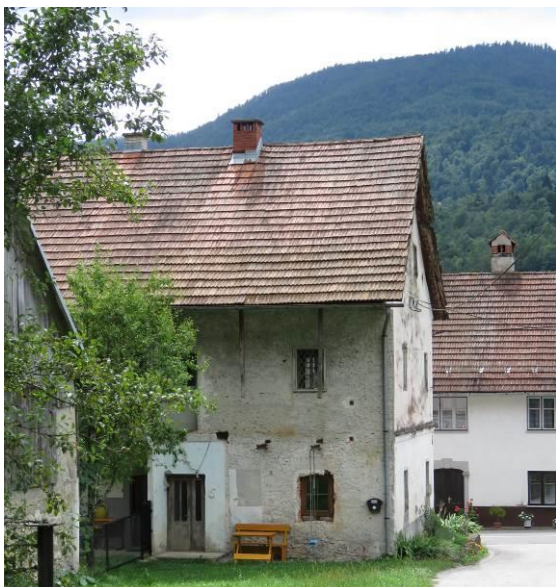
Slika 317: Kljub temu, da hiše s cestne strani marsikdaj kažejo novo podobo, se na zadnjih straneh lahko najdejo skoraj dve stoletji stare posebnosti.
