**Stavbna dediščina
v dolini zgornje Kolpe in
Čabranke, III. nadaljevanje**

**Stambena baština
u dolini gornje Kupe i
Čabranke, III. nastavak**

Plešce, december/prosinac 2020

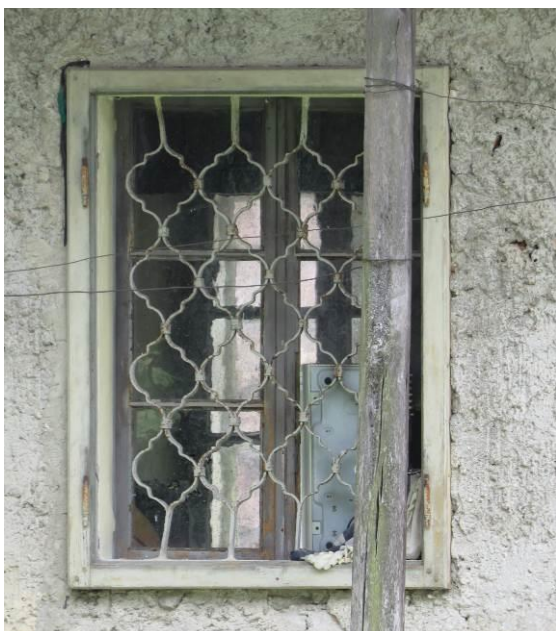
Slika 318: Gajtra na oknu v prvem nadstropju hiše iz zgornje fotografije so iz prve polovice 19. stoletja. Verjetno je okno služilo za dovod zraka za ognjišče črne kuhinje in boljši pretok zraka – dima proti podstrešju.

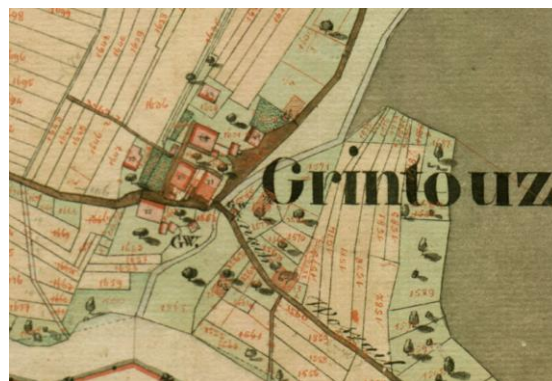
Slika 319: Grintovec na Franciscejskem katastru iz 1824. Sestavljale so ga le hiše na zgornji strani Volčjega potoka. Sedanji dve ob cesti sta obrnjeni pravokotno na prvotni.

V Grintovcu na 270 mnm so bile leta 1824 le tri hiše na križišču ob poti, ki je šla navzgor iz doline. Vse tri so bile že kamnite, a postavljene pravokotno na cesto po dolini ob poti navzgor proti Briški dolini. Bile so postavljene le na zgornji strani ob Volčjem potoku, ki se tu steka v Kolpo. Sedanje hiše so osi obrnile pravokotno na stare osnove in so bile zgrajene po tem, ko je postala glavna cesta ob Kolpi. Podobno kot v Bosljivi loki so tudi tu zasedle manjše tlorisne površine, kar morda pomeni, da so bile prvotne stavbe pritlične.

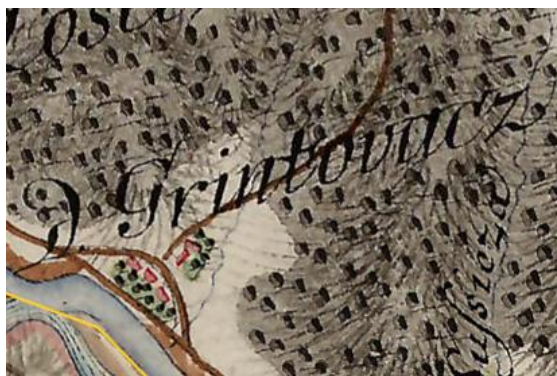
Slika 320: Grintovec na vojaški karti iz 1760-ih. Izgleda, da se je cesta v naslednjih 50 letih prestavila pod hiše. Navzgor gre pot proti briški dolini.

Po stari avstrijski vojaški specialki iz 1760-ih lahko vidimo, da je iz Grintovca šla pot navzgor iz doline proti Inlaufu, po drugi strani pa je še sedaj preko Kolpe postavljen viseči most proti Turkom. Nekaj nižje pod njim je bil preko Kolpe pri Turkih vsaj v 18. stoletju postavljen mlin. Za svoje delovanje je potreboval jez preko Kolpe, ki ga je že pred desetletji porušila velika voda. Ta jez je bil verjetno nekoč mesto prehoda reke ob ne previsokih vodostajih. Iz Grintovca je še vedno izhodišče planinske poti na Firtšov rep.

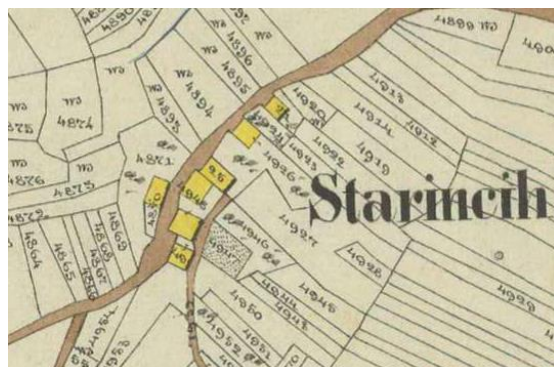
Slika 324: Starinci na katastrski karti iz 1864. leta. Hiši, ki ju obravnavamo, sta druga in četrta stavba desno od ceste navzgor.

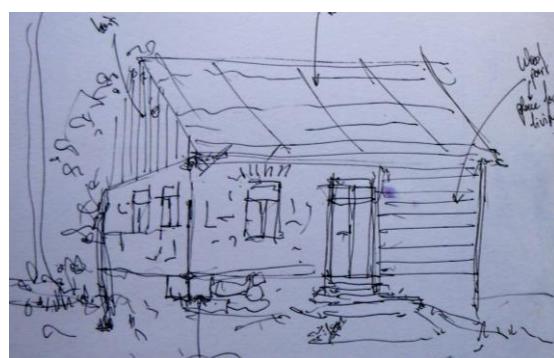
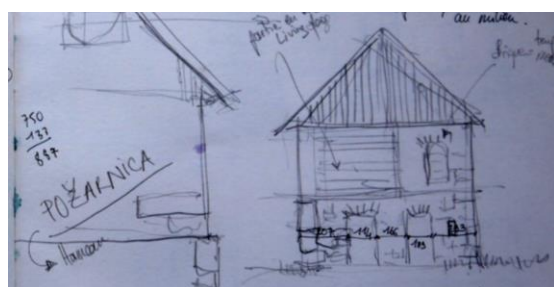
Slika 325: Hiša Janezovihi na Starincih, iz skicirke Estelle Andrieu, avgust 2016.

Ena od dveh hiš, na kateri bi rad opozoril – nekoč se je tu reklo *pr Janezovih*, ima še streho in je morala biti nekoč posebna, saj je večja od ostalih po dimenzijah, a tudi po skrbni gradnji iz res velikih kosov kamnja. Tako zahtevno gradnjo si je lahko privoščil le premožnejši lastnik. Postavljena je pravokotno na cesto, kar morda tudi kaže na starost. Kot vsa Požarnica je bila tudi ta med vojno požgana in po vojni za silo pokrpana. Izmerili smo lahko le eno klet, ki je bila odprta. Ta klet pa ima prehod v stanovanjski del na strani, kjer ga ne bi pričakoval. Tam bi morala namreč stati kuhinja. To pomeni, da je bila stran vhoda nekoč prestavljena na drugo stran hiše.

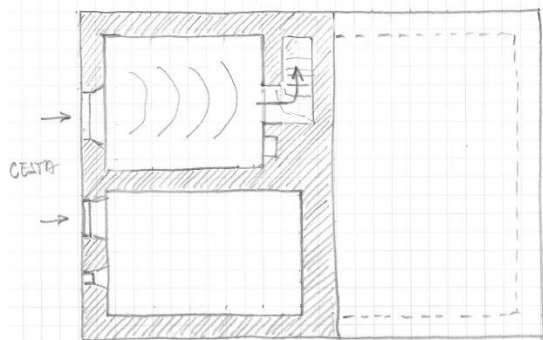
Slika 326: Tloris kleti hiše *Janezovih* na Starincih. Dimenzij 12,5x8,9m.

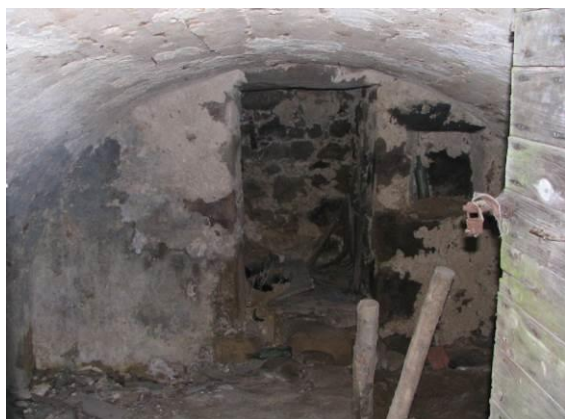
Slika 327: Polkrožno obokana klet *Janezovih* s prehodom navzgor proti kuhinji.

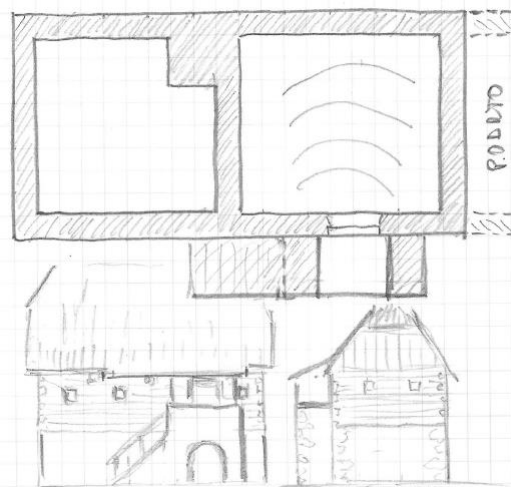
Slika 328: Tloris kleti predhodnice hiše *Janezovih* na Starincih. Dimenzij 5x10m.

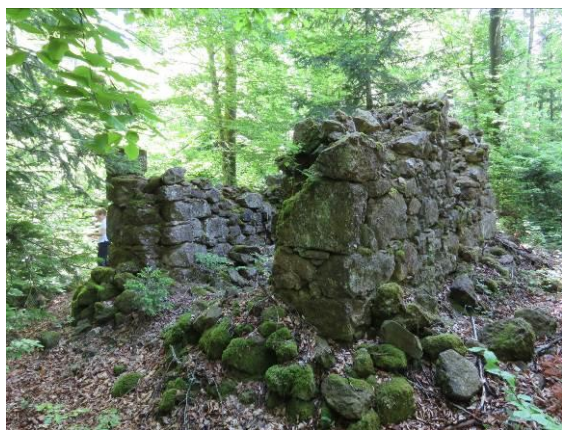
Slika 329: Skromni ostanki ruševin požgane kapelice nad *Voučjo jamo*. 2019.

To je mala cerkvice (uradno baje Marije Pomočnice), ki je ni na nobenem zemljevidu, niti katastrski karti, celo v cerkvenih knjigah je niso našli, kar je zelo nenavadno. Šlo je za majhen objekt nad *Voučjo jamo*, na katastrski karti je zapisan toponim »Na Brezije«. Kakih 100 m pod njim iz pobočja nad cesto iz Starincev meži voda, nekraj je morda mezela višje, a je bila z vlakami vlažno mesto s stoletji premaknjeno. Cerkvica in področje Volčje jame sta zanimiva zato, ker so se tu ljudem prikazovale vile, ki so jim napovedovale bodoče leto. Pri cerkvici so se ustavljali predvsem ljudje iz doline, kar bi lahko

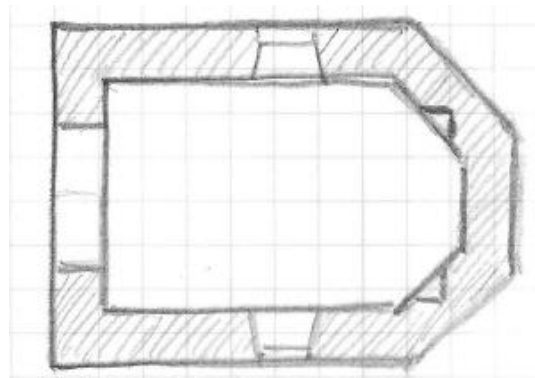
Slika 330: Tloris kapele na Brezijah, nad *Voučjo jamo*. Dimenzije 3,9x5,3m, višina stene pribl. 3m.

pomenilo, da je šlo za lokalno svetišče. Kljub temu, da je v ruševinah smo jo izmerili. Po obliki bi bila lahko podobna cerkvicam, ki smo jih videvali v okolici Brod Moravic.

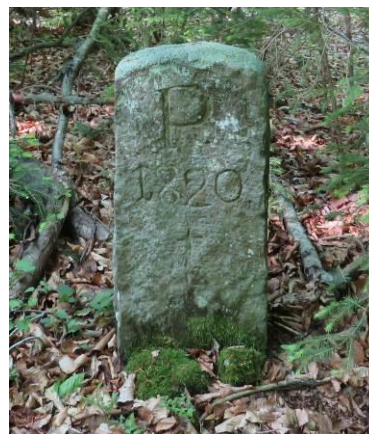
Slika 331: Kamen z oznako P(aravič?) in letnico 1820 stoji desno od kapelice. Znamenje, ki je na mestu, pomembnem za skupnost, demonstriralo prisotnost graščinske oblasti in lastnine.

Poleg nje stoji mejni kamen ali vsaj oznaka lastništva nekdanjega graščaka Paraviča z letnico 1823. Tudi ta dokazuje nekdanjo pomembnost kraja. Nekaj več o tem si lahko preberete v moji knjigi iz leta 2016, v sestavku o svetem trikotniku in svetih mestih v dolini. Popravljen in prebarvan kipec Marije z detetom iz te kapelice je na ogled v kapeli pod turnom pleške cerkve.

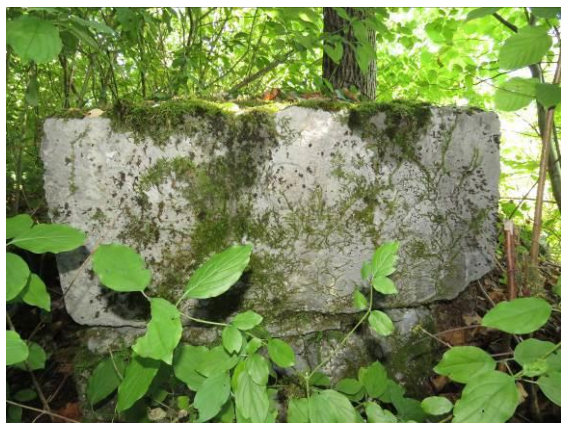
Slika 332: Vogalnik podrte hiše z letnico 1822, katerega vogal naj bi bil nekdaj izhodiščna geodetska točka za Gorski kotar.

Da Male Drage niso kar tako, priča tudi merilna točka iz 1822 na kamnu, ki je bil nekoč vzidan v vogalu ene od hiš. Od tam naj bi delali geodetske izmere za cel

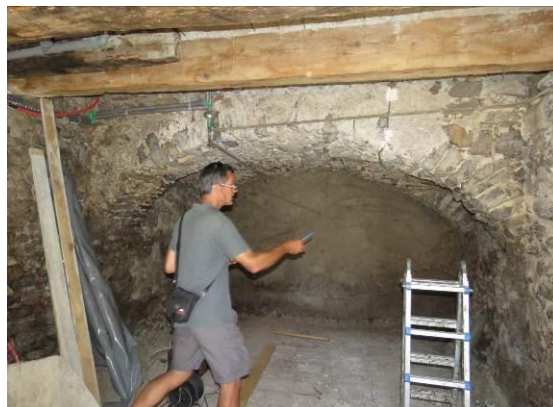
Slika 334: Obok pod nekdanjim ognjiščem v hiši iz 1832. leta, ki je bilo opuščeno do konca 19. stoletja.

Po vstopu v vežo stanovanjskega pritličja je bil na zadnji strani veže prostor z dvignjenim ognjiščem. Mesto prostora z ognjiščema lahko še vedno razberemo tudi iz obokov kleti, saj je na tem zadnjem delu obok praktično povsod polkrožen. To morda kaže na starost takega koncepta opiranja in vztrajanje na tradiciji. Spomin na tako ognjišče smo lahko zasledili le v Delačih, kjer nam je Danica Žižek iz hiše Ožanić še znala povedati o ognjišču, ki je bilo približno 30-40 cm visoko in je stalo v sredini prostora kuhinje za polkrožnim *velbom* proti veži. Ta je zapiral pot dimu, da se ni širil proti *hiši*. Nad njim je bil drugi *velb* (kupola ali zgolj polkrožen zaslon) proti podstrehi. Podoben *velb*, tam brez ognjišča, smo pokazali v Sedalcih. Tudi v Malih Dragah so vse hiše že vsaj sto let opremljene s štedilniki, zato *velba* nismo videli nikjer, razen v bajti na dvorišču pri Zdolenjskih.

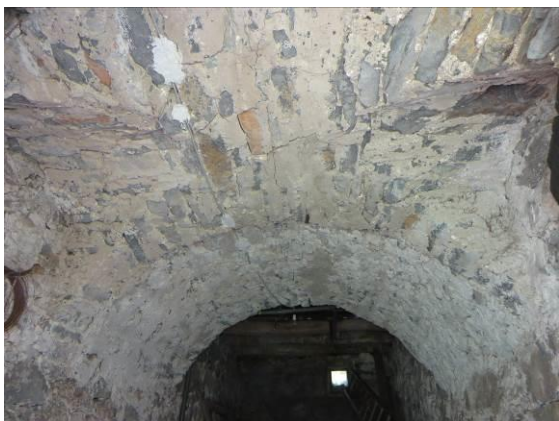
Slika 335: Zadaj polkrožni obok, ki je bil prvotno le pod ognjiščem, spredaj križni obok, kasnejše gradnje v 19. stoletju.

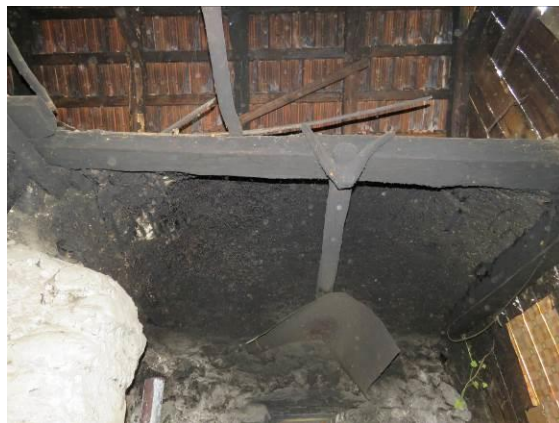
Slika 336: Velb nad ognjiščem (levo) v bajti pri Zdolenjskih je narejen iz pletenega šibja, ometanega z glino. Pod njim je palica za sušenje mesa. Sprednji del veže je odprt v ostrešje. Bajte so se le malo razlikovale.

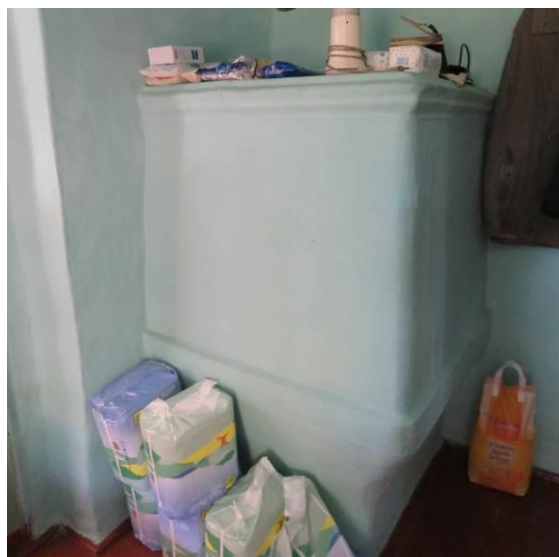
Slika 337: Krušne peči v Malih Dragah so večinoma skromne, brez glaziranih pečnic in prebeljene.

Hiša je imela vhodno *vežo*, *hišo* kot glavni bivanjski prostor s krušno pečjo, manjšo *kamaro* – kamro za njo, *kuhno*, na drugi strani veže še *špajz* in drugo *kamaro*. V tej je na primer pri Zdolenjskih spal njihov ded. Krušne peči so enostavnejše izvedbe in nikjer nismo zasledili starejših lončenih pečnic. Večinoma so ometane in prebeljene tudi, če gre za peč, zidano z lonci.

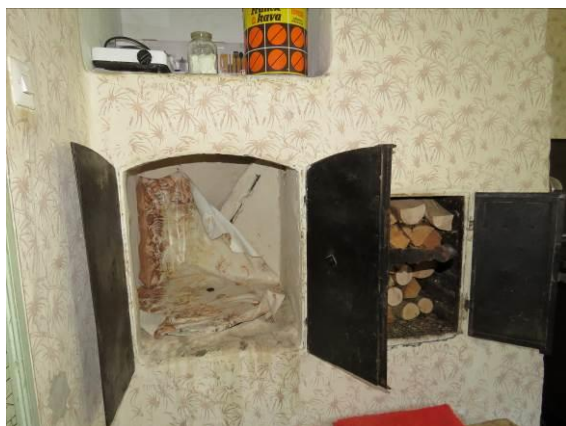
Slika 338: Večina hiš ima poleg kurišča za krušno peč v kuhinji še zaprt kotel za kuho živalim.

S stoletji so hiše predelovali, ognjiščne kuhinje na koncu veže so zamenjale štedilniške kuhinje. V Malih Dragah smo videli, da so si v večini hiš poleg kurišča krušne peči, na katerem vhodu so občasno še vedno kuhali, če ni bilo potrebno kuriti železnega štedilnika - *kozla* omislili še kotel za svinjsko kuhinjo. Ta je bil zaprt z vratci. Tako je gospodinja vso kuho za ljudi in živali lahko opravila v isti kuhinji.

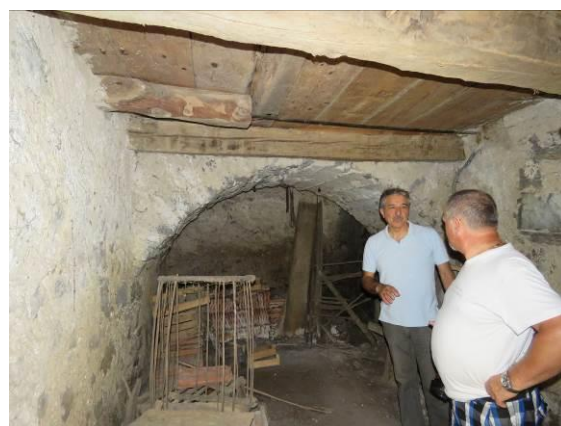
Slika 339: Tako so verjetno izgledale prvotne kleti pred obokanjem; obok pod ognjiščem, ostalo lesen strop proti stanovanski etaži.

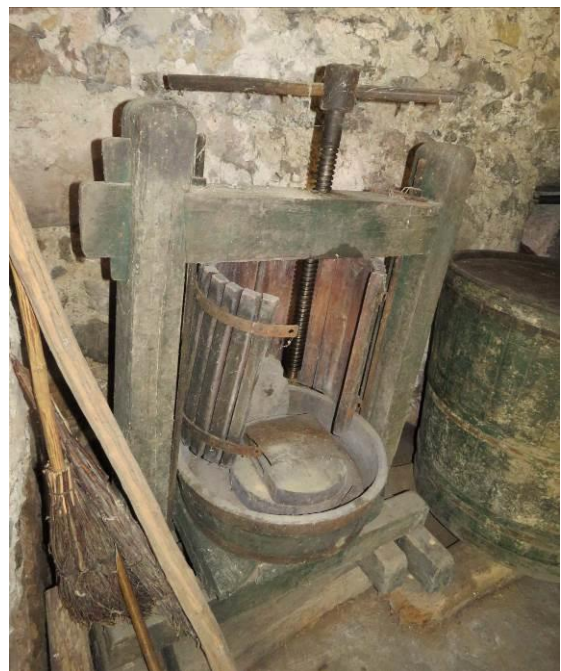
Slika 340: Stara stiskalnica za mošt iz jabolk in hrušk.

Vse hiše z več zemlje so imele običajno tudi klet za mošt, ki ga je bilo nekoč veliko. Bil je pomembna pijača, kljub relativni bližini Bele krajine s trto. Zato imajo v mnogih hišah stiskalnice ter

terilnice za sadje z okroglim terilnim kamnom na dolgi palici in ukrivljenim lesenim žlebom v katerega so polagali sadje.

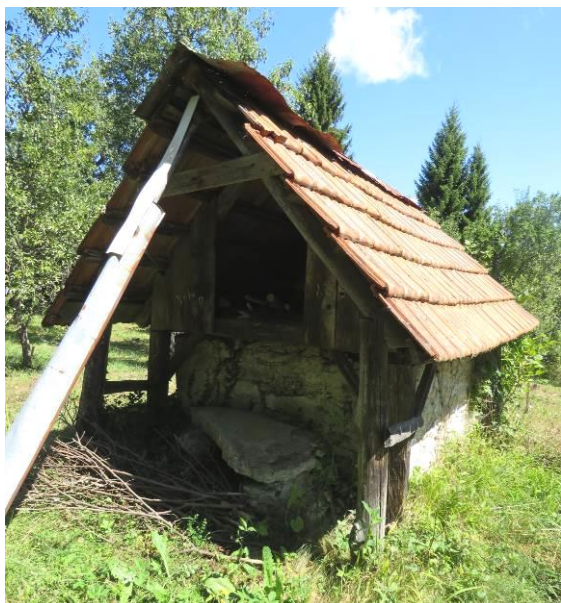
Slika 341: Sušilnica pri Zdolenjskih se nalaga z zgornje strani.

Tudi tu je bilo, tako kot pri nas, veliko sušilnic za sadje, saj je bilo pomemben vir prehrane. Jabolka, hruške, slive so sušili na pletenih lesah iz vrbovih in leskovih šib. Povedali so nam zgodbo, da naj bi moral v času Ilirskih provinc vsak fant, ki se je želel oženiti, posaditi deset hruškovih dreves. In še danes naj bi bile po pripovedovanju domačinov te črne hruške tukajšnja posebnost. Baje so odlične za rakijo.

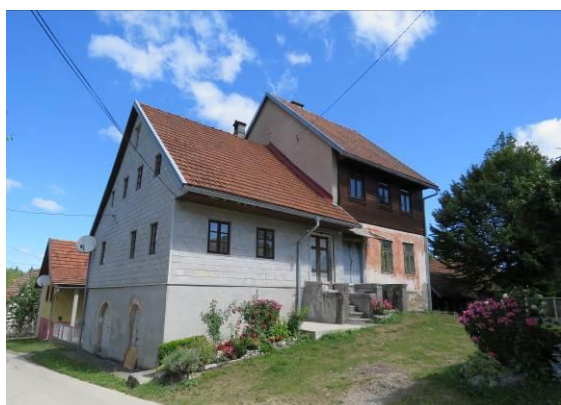
Slika 342: Hiša bratov Šteduhar je bila nekoč enotna, razvoj dveh družin jo je na skupnih temeljih razvil v obeh polovicah drugače.

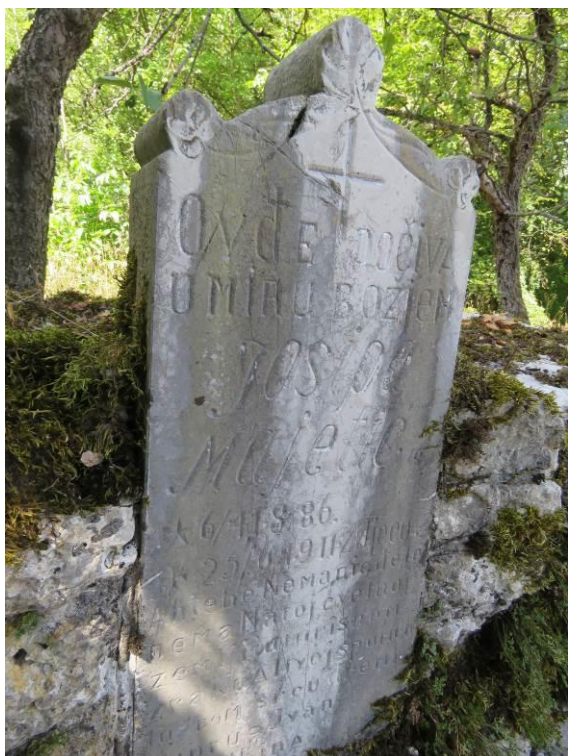
Slika 344: Nagrobnik Josipa Majetića, enega od vsaj treh generacij kamnarjev iz Malih Drag.

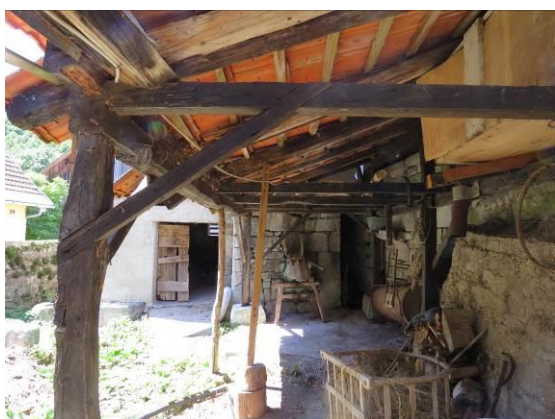
Slika 345: Nadstrešeh pri Majetićih, pod katerim so se klesali kamniti izdelki tudi za dolino zgoranje Kolpe.

Pod dvoriščem hiše je še ohranjen nadstrešek, pod katerem se je v slabem vremenu klesalo in nekaj osnovnega orodja.

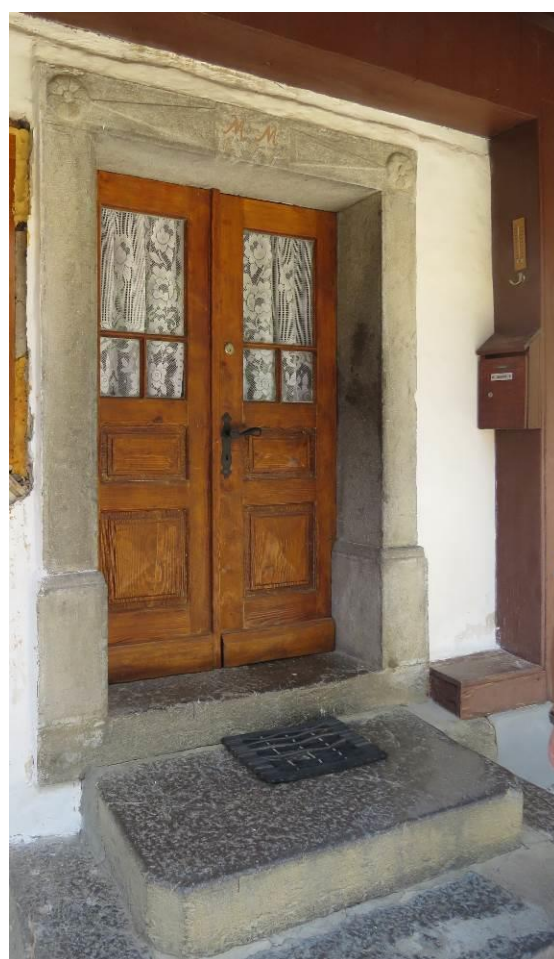
Slika 346: Mojstrsko izklesani elementi vhoda v Majetićevo hišo (pr Šimakovih) iz leta 1867, z inicialkami MM (Matija Majetić).

lepih klesanih detajlov, ki kažejo, da tu kovačeva kobila ni bila bosa. Za klesarja reprezentančen vhodni portal, narejen po najnovejši modi (pravokoten in ne več elipsasto zaključen), ki je pokazal njegovo razpoznavanje kvalitetnega kamna. Le dobro izbran in kvaliteten je prenesel take obremenitve. Okrasje je v izbočenem reliefu, ki zahteva posebno veliko dela, saj je potrebno odklesati vse odvečne dele in površino ponovno zravnati.

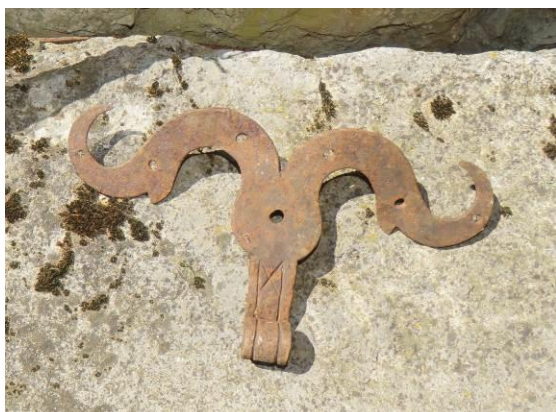
Slika 347: Tudi v Malih Dragah najdemo številna okovja, skovana v dolini Čabranke. Na dvorišču pri Majetičih.

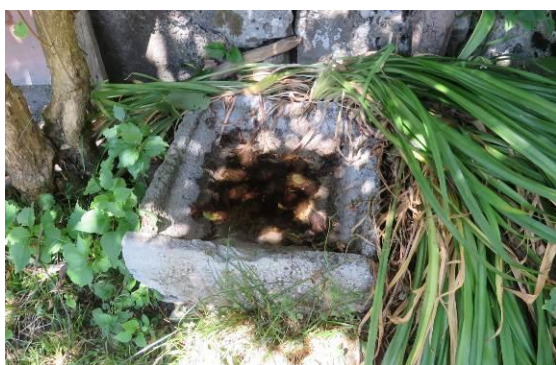
Slika 348: Malo kamnito korito za napajanje čebel.

Kamnite stopnice do vhoda ter umetno izklesana izredno dolga klop pred hišo, vse to je potencialnemu naročniku dokazovalo, da tu živi mojster, ki je vreden zahtevnega naročila. Velika štirna iz leta 1904, širok portal v kleti in še številni drugi kosi, ki ležijo po okolici. Kamnite so ograje, tlaki, posebno skrbno profilirani terilni kamni z odebeljenim delom za os. Kamnita so bila celo korita za kokoši, za napajanje čebel...

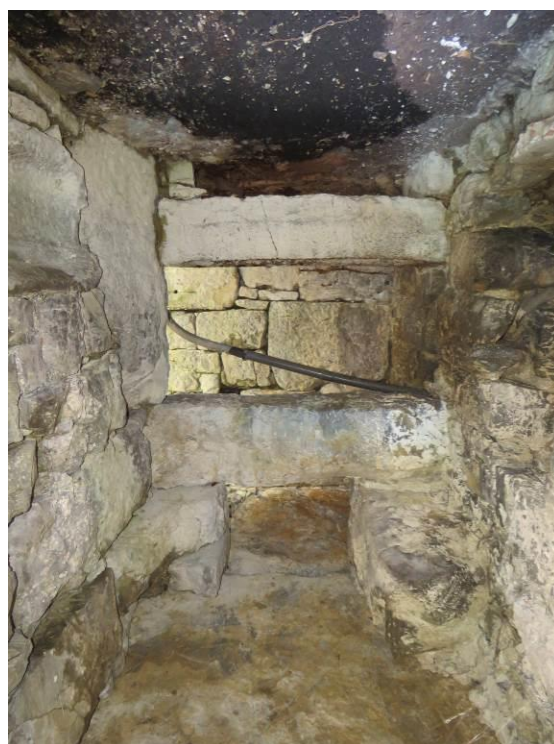
Slika 349: Notranjost svinjaka; monumentalna kot bi prišli v staro grobnico s kamnitim stropom.

Zanimiv je prav monumentalno grajen svinjak poleg nadstreška, ki me spominja na rimske grobnice. Verjetno je bil postavljan postopno iz ostankov kamnitih blokov, ki so bili namenjeni drugam. Vzidane ima tudi dele korit za prašiče, kakršna so bila vgrajena vse do Plešč (v svinjaku stare Tamažave šiše, še vedno pa enega lahko vidite pri Buažkovih na križišču v Zamostu).

Ko so klesarji iz kosa kamna izklesovali kamnite posode, se je na pol izklesani izdelek včasih odlomil in je bilo dolgotrajno delo zaman. Zato so ostanek vgradili doma. Podobno je bilo z bloki, ki so ostajali ali bili poškodovani. Takrat so kamnarju prav prišli domači projekti kot takle svinjak. Pokrit je z ogromno kamnito ploščo, za katero si kar težko predstavljamo, kako je bila privlečena iz

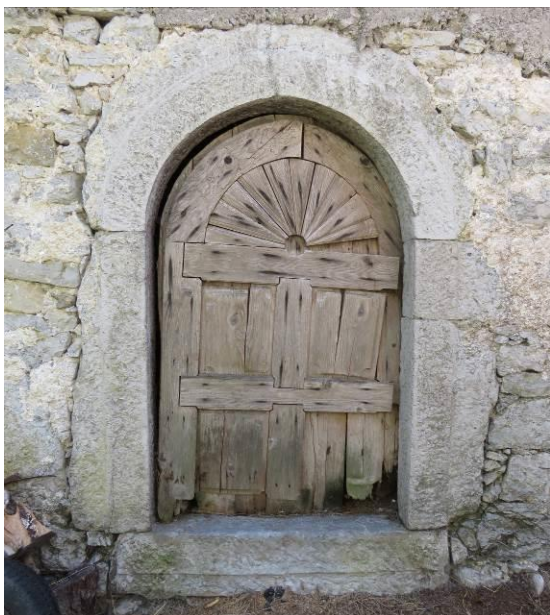
Slika 350: Nekdanji glavni vhod v staro hišo poleg Šimakove, vsaj iz začetka 19. stoletja, lahko še prej.

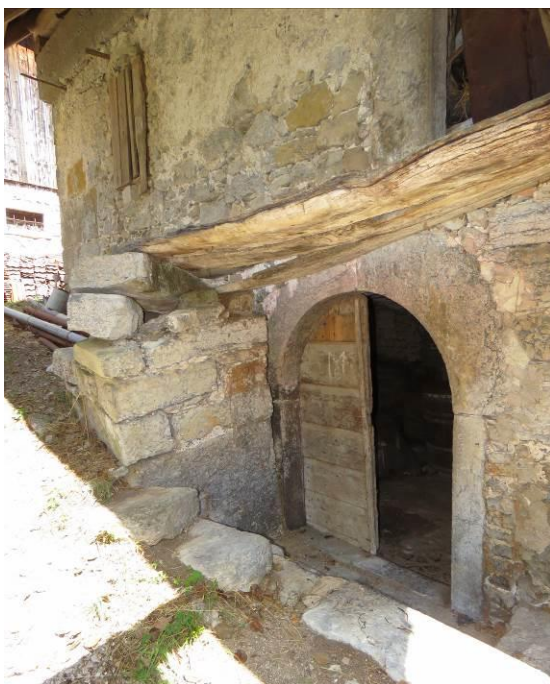
Slika 351: Levo stopnice in podrt gank, desno vhod v obokano klet stare hiše poleg Šimakove.

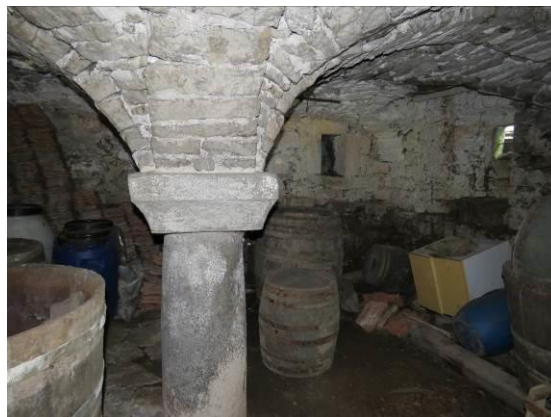
Slika 352: Kamnit stebler in oboki v kleti stare hiše poleg Šimakove.

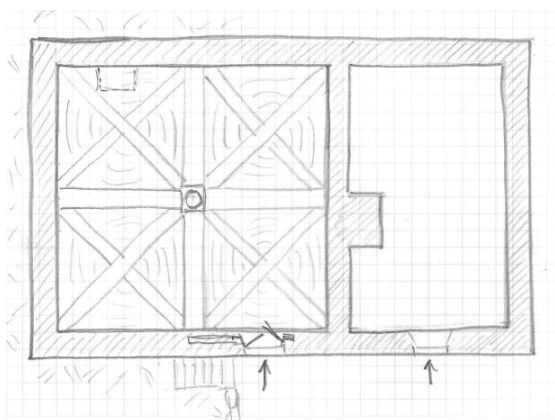
Slika 353: Skica tlorisa in obokanja kleti s kamnitim stebrom v sredini. Izmere niso bile preverjene, zato jih ne navajam.

V kleti - *keudru* nas je čakalo, po mojem mnenju, največje gradbeno presenečenje Malih Drag – velik kvadraten kletni prostor je obokan s kamenjem in celotna konstrukcija obokov stoji le na enem klesanem stebru v sredini. Iz tega se proti zunanjim stenam pne križ kamnitih lokov. V vsakem od kvadratnih polj križa je potem izdelan še dodaten križ, ki povezuje njegove vogale. Šele ta obočna polja so potem zapolnjena s kamenjem. Zanimiva konstrukcija, ki je v kamnu uporabila tehniko, ki bi bila mnogo lažje izvedljiva, če bi uporabili opeko. A tu so bili doma kamnarji!

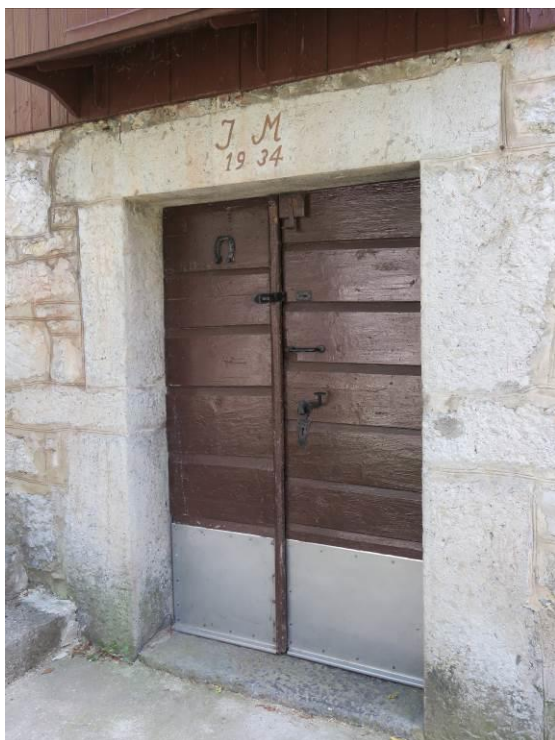
Slika 354: Eden od kletnih portalov ima inicialke JM (Josip Majetić), 1934. Ob njem je vidno lepo obdelano kamenje kletnega zidu.

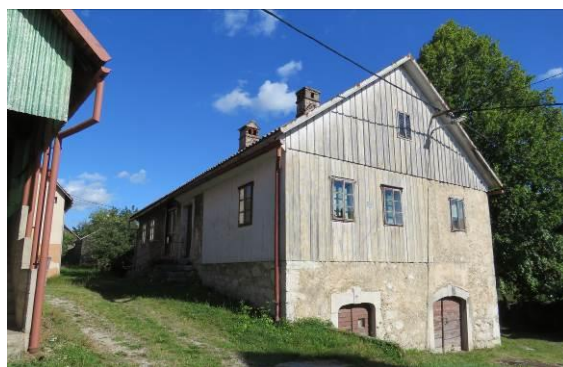
Slika 356: Hiše v Gornjih Kutih so podobne zasnove kot v Brod Moravicah. Dva vhoda v klet in štal, glavni vhod iz vzdolžne fasade.

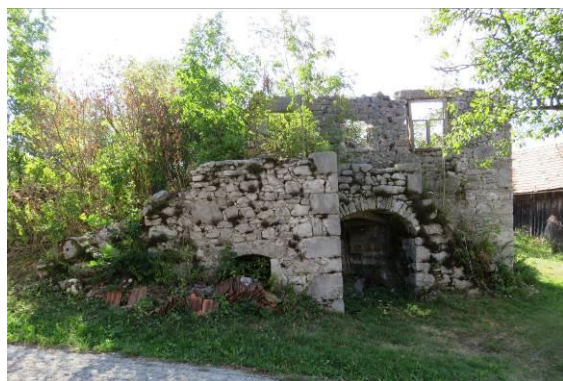
Slika 358: Razvaline hiše Mance v Gornjih Kutih.

V vasi smo že prej opazili razvaline stare Jarneče hiše, ki si zasluži nekaj besed. Nanjo bi želel opozoriti tudi zato, ker je v tlorisni zasnovi stanovanjskega dela izredno podobna hiši poleg Šimakovih, katere obokano klet z enim stebrom smo opisovali v Malih Dragah. Pri Jarnečevi hiši enako kot drugod lahko v kleti opazimo polkrožni del nad katerim je nekoč verjetno stalo ognjišče. Na posnetku konzervatorskega zavoda se ne vidi njegova oblika, tudi peč verjetno ni prvotna in je posledica predelav v 19. stoletju, saj ne stoji na *babi*. Šimakova ima *babo*, kar jo postavlja v mlajši položaj.

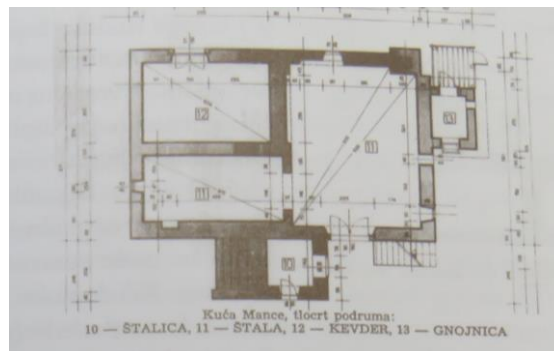
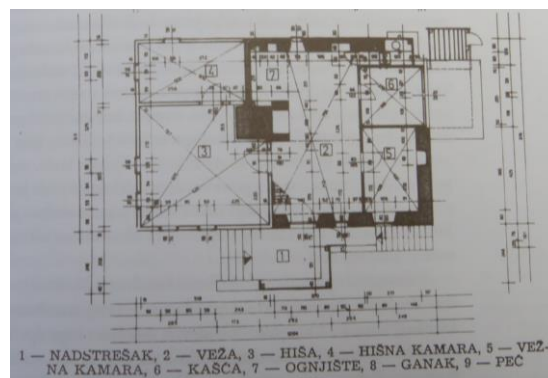
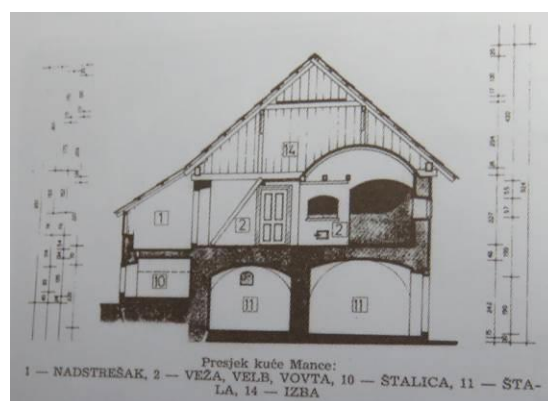
Slika 359: Tloris kleti in nadstropja Jarneče hiše. spodaj še prerez (Vir. K. D. Petković, Kuća Mance)

V nadstropju je vidna glavna razdelitev bivanjskih prostorov v 19. stoletju: široka in velika *vježa* z ognjiščem, na ožjo stran *vežna kamara* in *kašča*, na drugo – širšo stran čista *hiša* s *kamaro*. Enako razporeditev smo ugotavljali tudi v Malih Dragah. Članek o hiši je napisala Karmen Delač Petković: Kuća Mance (Jarneča hiša) najstarija kuća u Gornjim Kutima. Iz tega članka smo si izposodili nekaj slik.

Hiša je po tlorisnih razmerjih in vertikalni razporeditvi prostorov drugačna kot jih poznamo v zgornjem delu doline Kolpe. S široko vežo z ognjiščnim delom morda

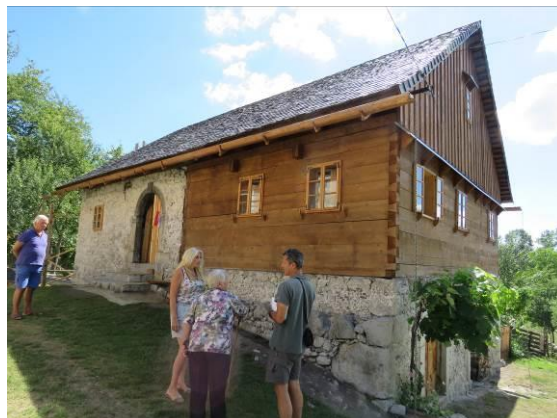
Slika 361: Ožanićeva hiša s portalom iz 1826. leta v restavrirani izvedbi.

Ožanići naj bi prišli sem iz okolice Čabra. Hišo naj bi leta 1826 zidali primorski zidarji, lehnjak iz katerega je velb nad ognjiščem naj bi vozili od Kolpe.

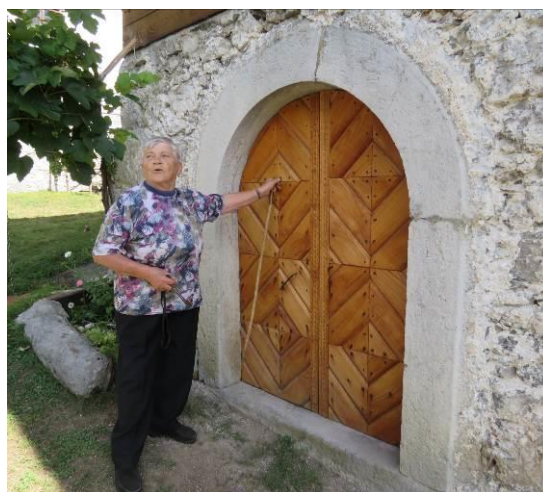
Slika 362: Danica Žižek pred restavriranimi vrati v klet z letvami iz češnjevega lesa.

Hiša je postavljena v rahel breg, pravokotno na cesto. Iz ceste ima dvojna vrata v kletni del. Leva za *keudr*, kjer so hranili zelje in krompir ter mošt. Pri hiši imajo tudi kaman za prešanje sadja, saj so ga imeli veliko. Desna dvojna vrata vodijo v štal. Ta se razteza po vsem ostalem delu kleti (skoraj $\frac{3}{4}$ površine) in ima prehod na drugi strani hiše, zato se je vanjo lahko pripeljalo tudi voz. Imeli so dva vola,

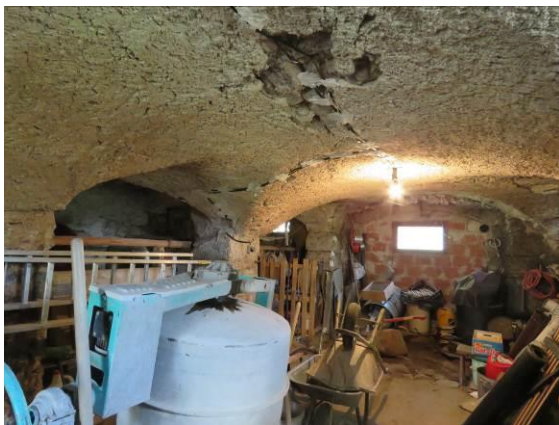
Slika 364: Oboki v razširjenem prostoru čez ostale $\frac{3}{4}$ kletne etaže, ki je služil štali s prehodom za voz. Vse skupaj stoji na zidanem stebru (za mešalcem).

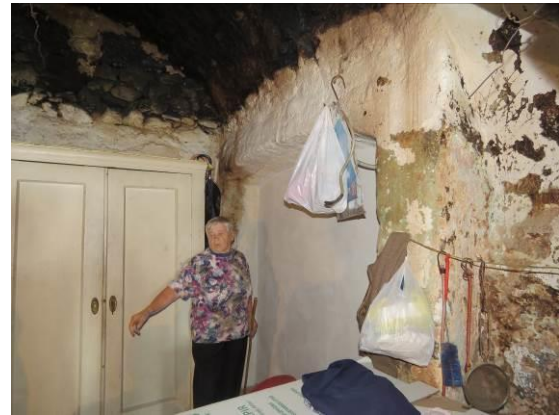
Slika 365: Lastnica kaže mesto polvisokega ognjišča v sredini zadnjega dela veže.

Nad ognjiščem, ki je vidno iz tlorisa na omenjeni sliki in je bilo po spominu lastnice visoko 30-40 cm se pne obok iz lehnjaka za lovljenje isker, v katerem je bila odprtina za odvod dima, ki je sedaj zazidana. Nad ognjiščem so bile lesene *gauge*, na katerih je visel kotel za kuho in si jih lahko zavrtel, da si odmaknil kotel od ognja.

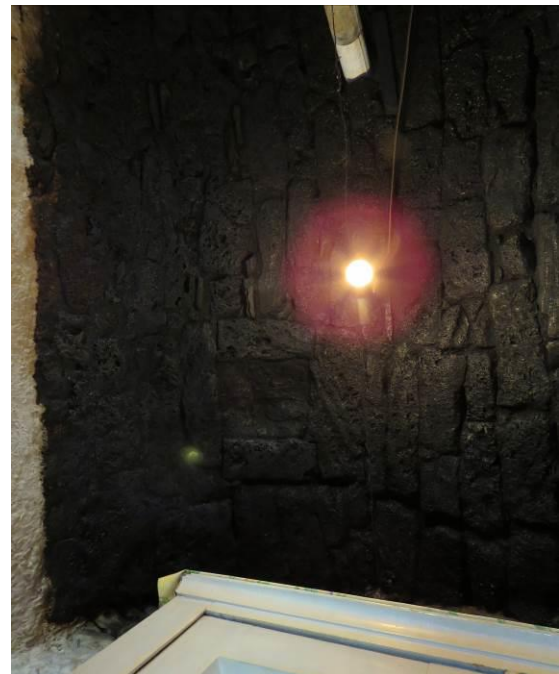
Slika 366: Velb iz lehnjaka nad ognjiščem se razteza od loka proti sprednjemu delu veže do zadnje stene. Levo je vidna zazidana odprtina za dim.

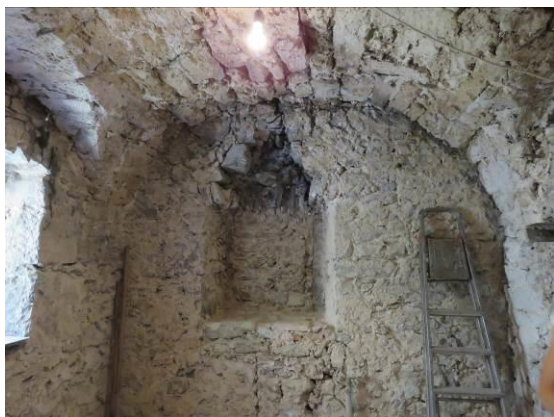
Slika 367: Polkrožno obokan prostor kašče, zaradi prenove so ometi odbiti.

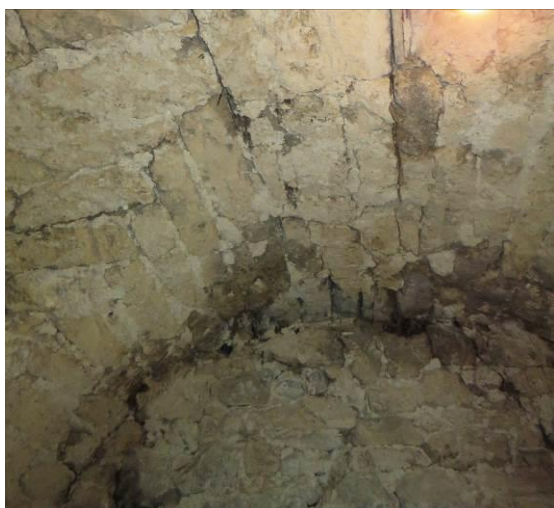
Slika 368: Oboki kašče so grajeni iz pravilno obdelanih kamnitih kvadrov.

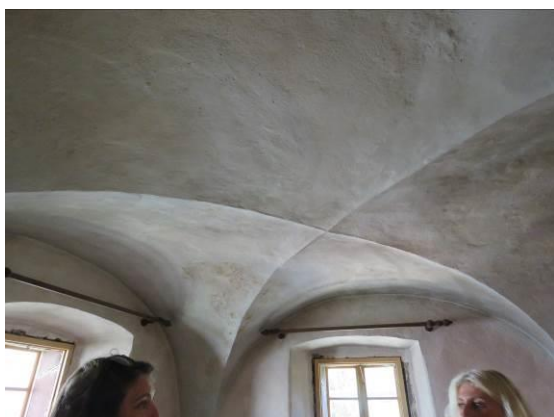
Slika 369: Križni oboki vježne kamare.

Stanovanjsko nadstropje smo že spoznali (glejte sliko 128 iz izdaje 2016). Preko dveh kamnitih stopnic skozi kamnit portal in vrata glavnega vhoda iz vzdolžne fasade pridemo v vežo z ognjiščno kuhinjo na zadnjem delu za velbom, iz kuhinje se gre na gank s straniščem. Iz *vježe* vodijo na podstrešje, ki je v tem delu odprto, strme stopnice. Levo *vježna kamara*, za njo ob ognjišču *kašča*, obe obokani s križnim

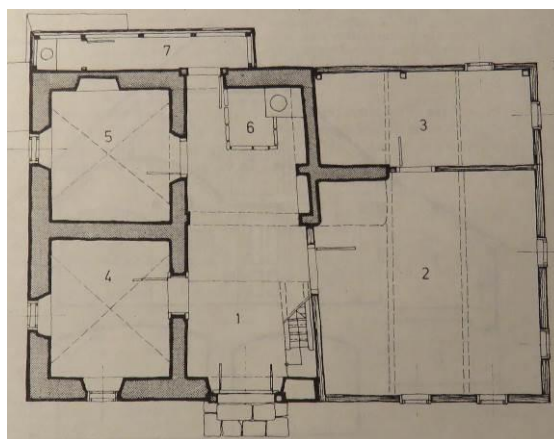
Slika 370: Za sledenje opisov še enkrat tloris hiše Ožanić, iz knjige *Gorski kotar*, str.350. 1 – vježa, 2 – hiša, 3 – kamara, 4 – vježna kamara, 5 – kašča, 6 – ognjišče v črni kuhinji. Na stičišču sten levega dela stoji v kleti zidan kamnit steber pravokotnega preseka, ki nosi obokanje celotnega zidanega dela

obokom. Desno velika *hiša*, nekdam s krušno pečjo, in za njo *kamara*.

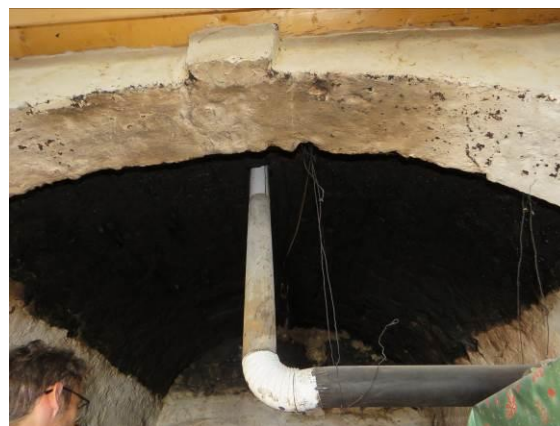
Slika 371: Hiša po obnovi ostaja brez dimnika, štedilniška cev gre skozi velb nad nekdanjim ognjiščem in na podstreho. Spredaj lok, ki zapira vežo proti ognjiščni kuhinji.

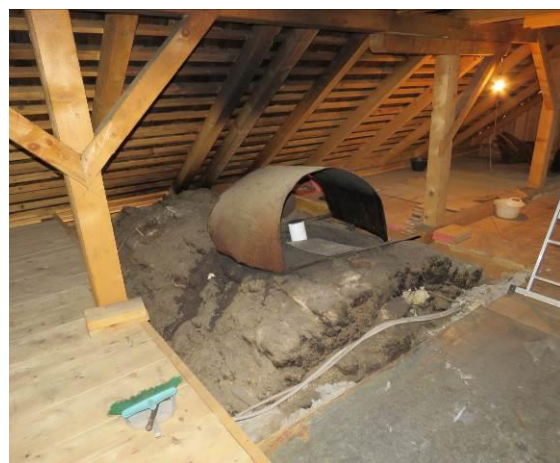
Slika 372: Kuhinjski velb na podstrehi. Hiša je brez dimnika, odprtina za dim je zaradi varnosti pokrita s pločevino.

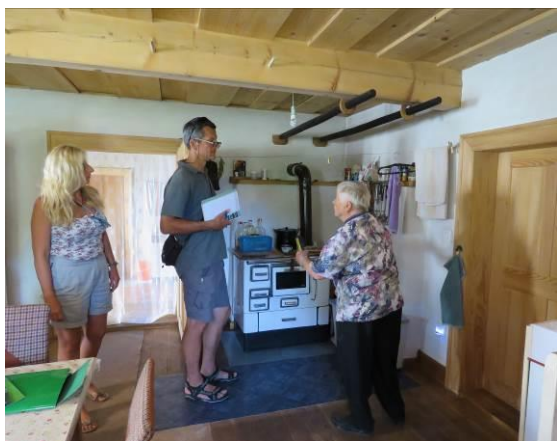
Slika 373: Krušno peč v kotu je že dolgo nazaj nadomestil štedilnik.

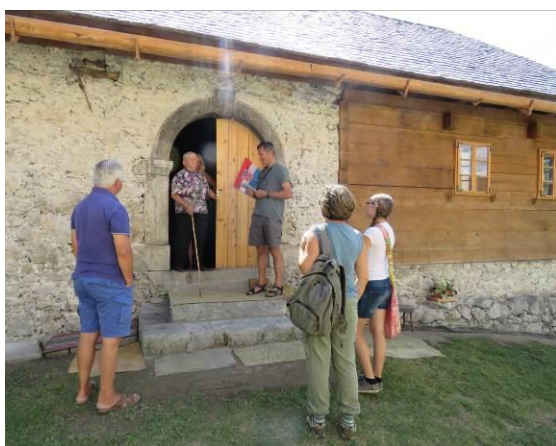
Slika 374: Ob odhodu iz hiše Ožanić, portal iz 1826. leta.

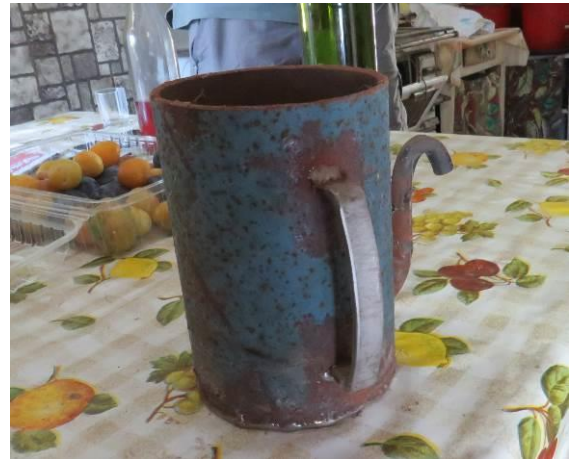
Slika 382: Posebna posoda za ločevanje brinove vode od olja. Voda se iztaka po zaviti cevki z dna posode.

Za ločevanje se uporablja posebna posoda z izlivom vode od spodaj. Iz 25 litrov brinja je priteklo 2-3 dl olja. To so prodajali v Slovenijo. Ljudje so ga uporabljali kot zdravilo za mazanje ali za na *cukr*, dobro naj bi bilo za žolč. Iz vode so destilirali – *palili* brinjevo rakijo. Na leto so *spalili* po 50-60 litrov brinjevca.

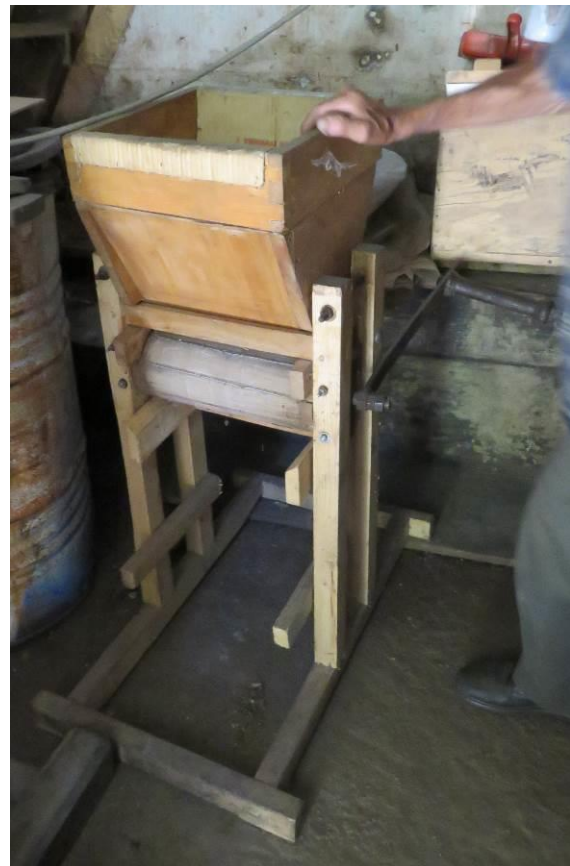
Slika 383: Ročni mlin za mletje brinjevih jagod. Tonetov izdelek.

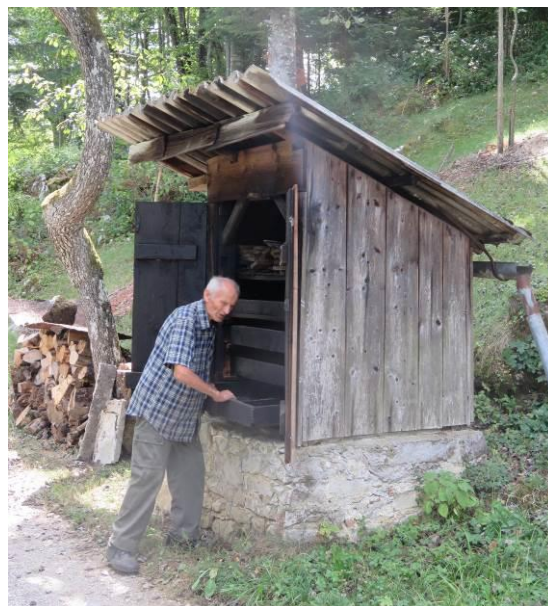
Slika 386: Sušilnica s štirimi predali. Sušilo se je na dimu.

V sušilnici, ki je v bližini hiše, so posušili veliko sadja – jabolka, hruške, tepke. Sušilnico je Tone posodobil sam in ima več les, eno nad drugo. Iz sadja so kuhali tudi rakijo.

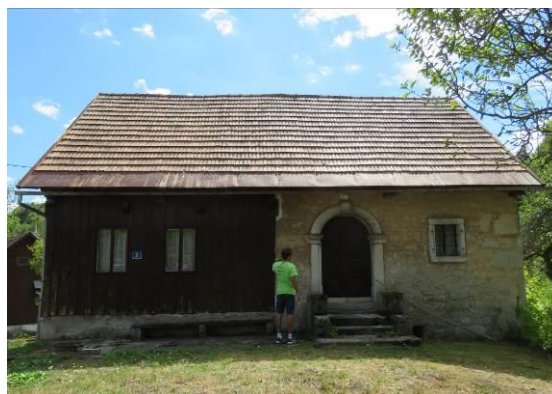
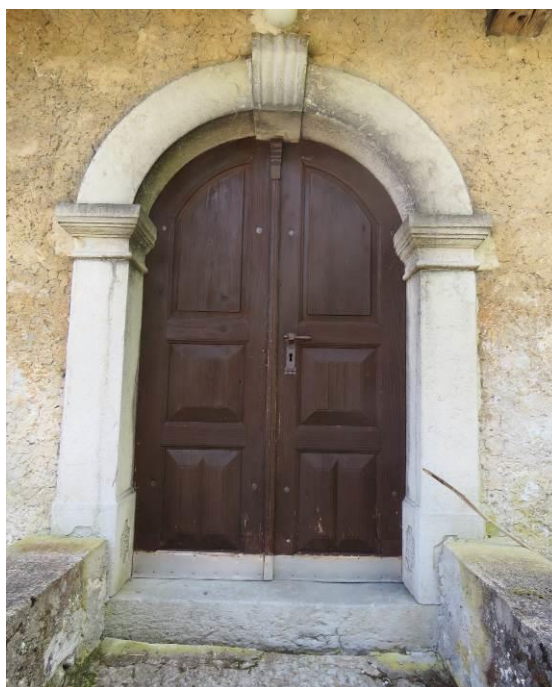
Slika 389: Hiša v Zavrhu, o kateri govorimo, in njen neobaročni portal z napisom na kapitelih: 18 MATHIAS – RACHKI 33.,

Končali smo v Zavrhu, naselju na planoti nad Kolpo, z malo cerkvico Svete Ane. Tu je ohranjena hiša z res lepim portalom neobaročnih potez iz leta 1833. Poleg portala ima na oknih še nekaj kovanih in bogato okrašenih mrež. Tu naj bi bila mitnica ali vsaj nadzorna točka, kjer so kontrolirali prehode preko Kolpe. Po pripovedovanju domačinov naj bi kovani obroč na steni nekoč služil privezovanju

Že na prvi pogled iz razmerja in fasad vidimo, da gre za podobno arhitekturo objekta, kot smo jo opazovali v drugih naseljih brodmoraviškega območja: vrhhlevna in vrhkletna stavba, vhod skozi vzdolžno fasado, zamaknjen iz sredine, levo v lesenem delu hiša s krušno pečjo, zadaj kamara z zidanimi zunanjimi stenami, desno od veže kašča in kamara, na koncu veže pa nekoč ognjiščna kuhinja s srednje visokim ognjiščem in izhodom na gank. Vhodi v kletni del so vzdolžni s stavbo.

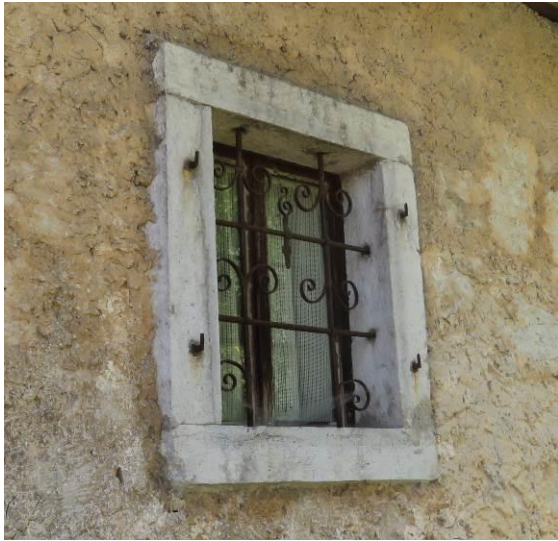
Slika 390: Hiša v Zavrhu ima na oknu poleg vhodnega portala lepo okrašena kovana gajtra, kar je izjema v vseh ogledanih vaseh.

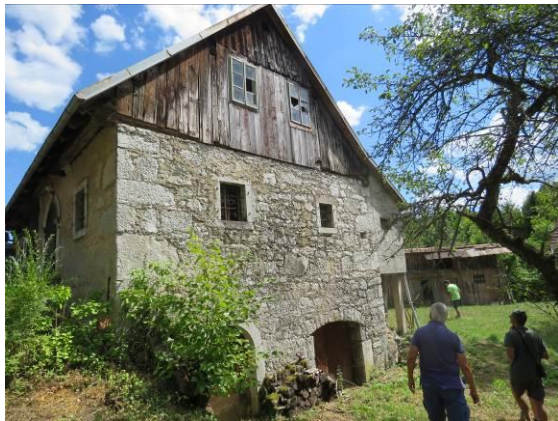
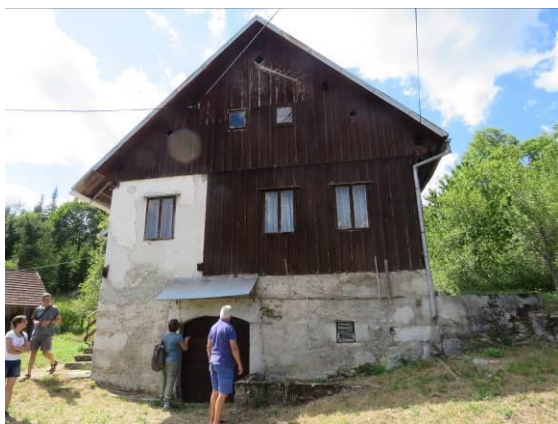
Slika 391: Še pogleda na hišo iz 1833. leta z zahodne in vzhodne strani, Zavrh. Na spodnji fasadi desno je rinka, na katero so privezovali nepridiprave.

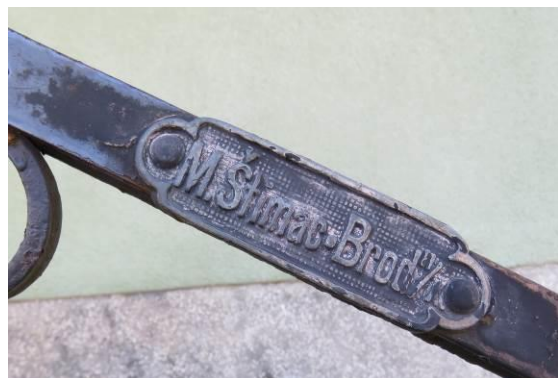
Slika 394: Lita oznaka izdelovalca ograje M.Štimac, Brod n/K.. Spodaj detajl ograje iz industrijsko predizdelanih elementov.

Omenil sem, da je bil kovač, ki jih je koval (lahko, da jih je bilo več) iz Broda na Kolpi. V naselju Velike Drage smo našli eno od teh ograj, na kateri je še ohranjeno njegovo ime. Šlo je za kovača M. Štimca, kar se vidi na ograji, verjetno iz leta 1903, ko je bil izdelan tudi portal ali nekaj kasneje.

Pri tem bi opozoril, da so ograje in gajtra na vhodnih vratih hiš iz konca 19. stoletja in kasneje, za razliko od starejših do sredine stoletja, sestavljene večinoma iz industrijsko predizdelanih elementov, ki jih je kovač kupoval v veletrgovini (podobno kot sedaj) in jih je zgolj prilagodil, spojil in montiral na vgradno mesto.

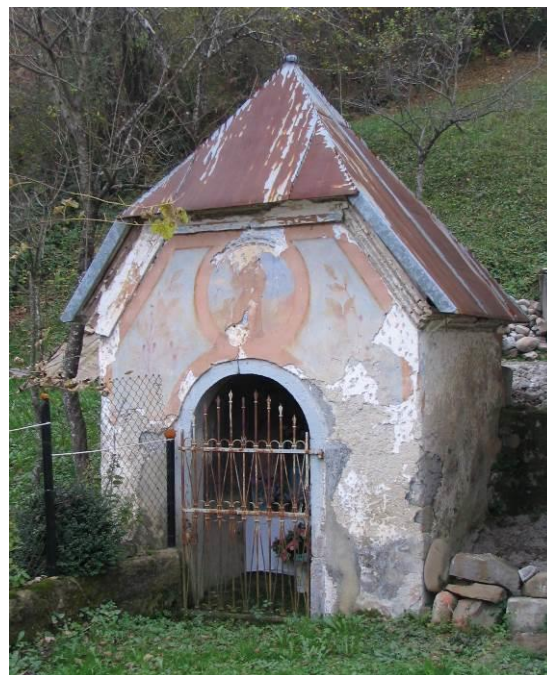
Slika 396: Kapelica v Zamostu. Vidi se prvotni naluknjani omet in drugoten omet s poslikavo. Streha je strma. V medaljonu nad vrati je Sv. Rok s psom. 2009.

Prva po dolini je kapelica v Zamostu, pri mostu. Tu mimo so hodili ljudje iz spodnjega dela doline na Sveto Goro, priporočali so se lahko potniki, ki so prečkali most ali nadaljevali v prepaden breg Parudnika navzgor po dolini Čabranke. Zanimiva je po svoji baročni obliki, križnem oboku in nišah ter kamnitem polkrožnem portalu. Nad vrati je imela nišo, ki je tudi po obnovi žal ponovno zazidana. Zgrajena je iz preperelega, verjetno dolomitnega kamna, ki pa ga ni v neposredni okolici in je moral biti pripeljan morda po cesti po dolini ali višje iz Jezire. Kapelica ima klesan raven kamnit okvir vrat s polkrožnim zaključkom brez okrasja.

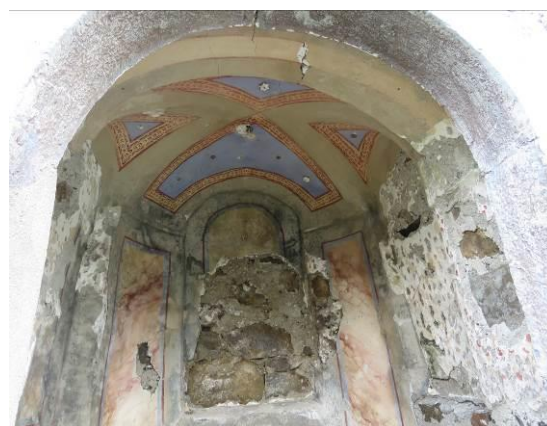
Slika 397: Pogled v notranjost razkrije zanimivo oblikovanje malega, križno obokanega prostora s polji za poslikave. 2019.

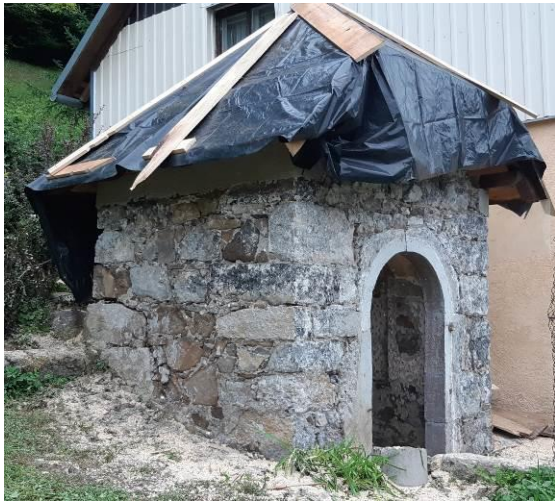
Slika 399: Po odbitju ometa se je pokazala dokaj površna gradnja in nad vrati zazidana prvotna niša (spodnja fotografija). Pri načrtovani obnovi žal niso spoštovali prvotnega naklona.

Slika 398: Zazidana prvotna niša nad vrati kapelice, s polkrožnim zaključkom.
