**Stavbna dediščina
v dolini zgornje Kolpe in
Čabranke, III. nadaljevanje**

**Stambena baština
u dolini gornje Kupe i
Čabranke, III. nastavak**

Plešce, december/prosinac 2020

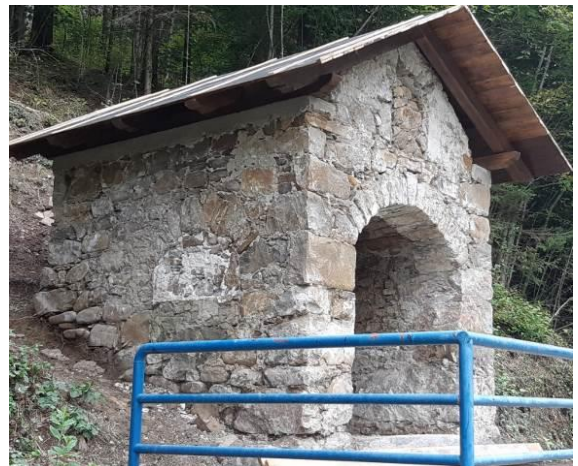
Slika 402: Kapelica po odbitju ometa in novo streho, ki kljub dobronamernim opozorilom ni upoštevala niti originalne arhitekture, niti naklona strehe, avgusta 2019.

Kapelici v Zamostu in na pleškem polju sta bili gradbeno obnovljeni leta 2019. Žal le prva korektno do arhitekturne dediščine naših prednikov, saj je ob pričetku obnove urgiral konzervatorski zavod. Druga bo morala kljub gradbeni »obnovi« še dolgo čakati strokovne arhitekturne obnove, ki bo izpraskala njeno pravo arhitekturno in zgodovinsko kvaliteto. Žal obnove na način kot v okolici Brod Moravic v tem delu Gorskega kotarja niso samoumevne.

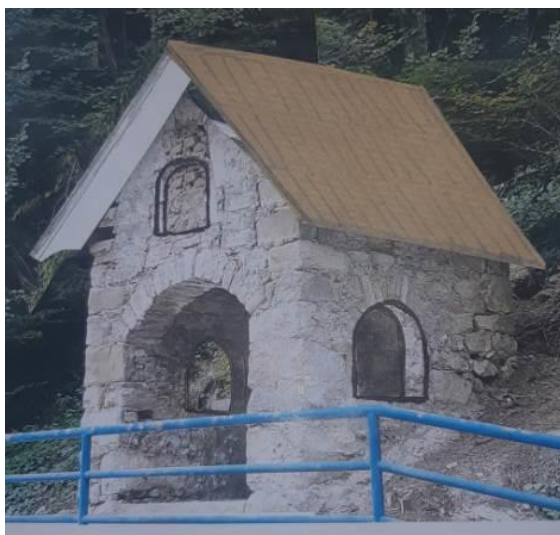
Slika 403: Rekonstrukcija izgleda originalne arhitekture pleške kapelice na zgornjem polju. Polkrožno zaključeni odprtini v stranskih stenah, nad vrati niša s poslikavo, strma, verjetno dvokapna streha, pokrita s šindro.

Arhitekturno je starejša, bolj čokata, skrbno in enovito grajena iz lokalnega peščenjaka, ki ga najdemo tudi v Čabranki. Po volumnu je podobna kapelicam v Dragarski dolini, preko katere so prihajali k nam gradbeni vplivi v 18. stoletju. Originalno je imela odprtine ob straneh, ki so na žalost ostale zazidane ter nišo nad vhodom. Streha je bila precej bolj strma od obnovljene. Ima polkrožni obok. Po

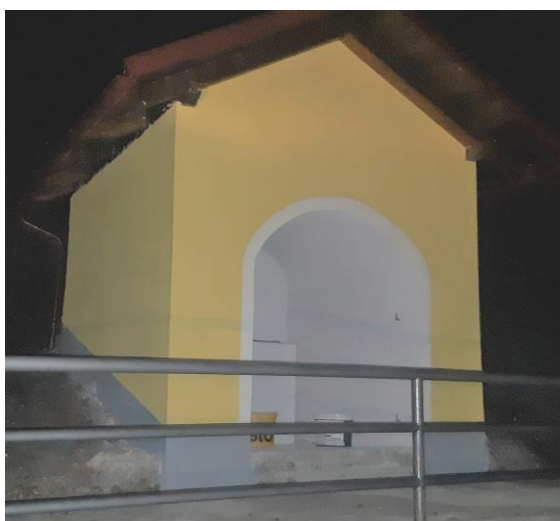
Slika 404: Pleška kapelica po »obnovi«, ki je negirala zgodovinsko arhitekturo, september 2019.
