Geološka spremljava izgradnje predora Stanjevci

Geology control at excavation of the Stanjevci tunnel

Tomaž BEGUŠ¹, Klemen SOTLAR¹, Robert HOBLAJ¹ & Mihael BRENČIČ²

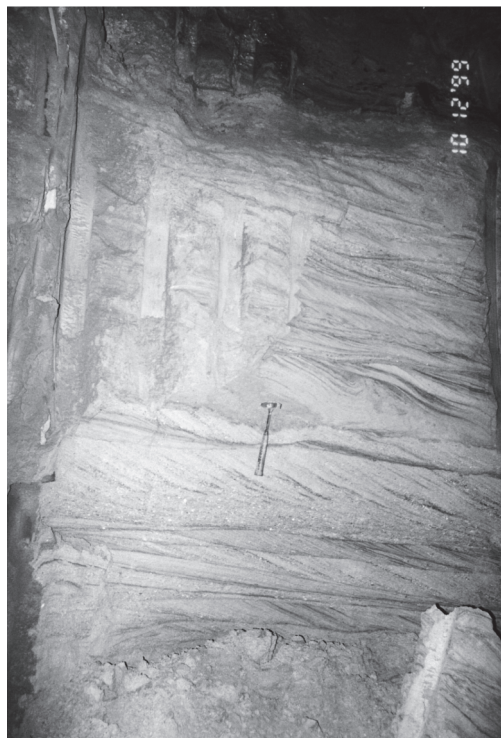
Slika 1: Navzkrižna plastovitost, stacionaža 55+270 v galeriji levo

Granulacijski različki so sedimentirani normalno, torej debelina zrn po stolpcu z višino upada. V prodno peščenih plasteh smo večinoma opazovali navzkrižno plastovitost (slika 1), vzrok temu pa so spremembe smeri rečnega toka.

V plasti prodov in peskov nastopajo drobno, srednje in grobozrnati kremenovi peski. Srednja vrednost premera zrn je 0,51 mm, velikost zrn pa variira od 0,02 do 5,1 mm. Maksimalna velikost premera proda znaša 15 mm. V teh plasteh je lepo izražena navzkrižna plastovitost. Pesek je po večini gost in zbit.

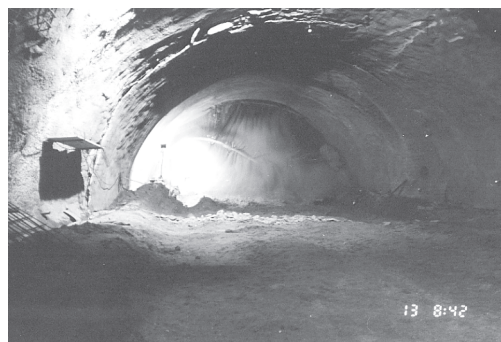
Slika 3: Zrušek na st. 55+329 v fazi sipanja največje količine materiala 13.2.2000 ob 8uri 42 minut. Lepo vidna razpoka v primarni oblogi (levo).

Med izkopom za kaloto jug je v jutranji izmeni 13.2.2000 na st. 55+329 prišlo do močnega povečanja konvergenč, ki je kulminiralo z rušenjem in zapolnitvijo čela kalote z zemljino in lijakom porušitve do površine. Lijak neposredne porušitve je znašal na površini približno 6x9 metrov. Hkrati z lijakom so bile lepo opazne tudi razpoke na površini, ki segajo do približne stac. 55+310. V smeri napredovanja ne sledimo stopenj, ki bi kazale na širjenje rušenja pred

čelom. Material zruška predstavlja višjeležeča zemljina: peščen melj in droben enakomeren pesek.
