Maja Bučar Pajek,
Gregor Jurak

Požarna varnost v športnih dvoranah

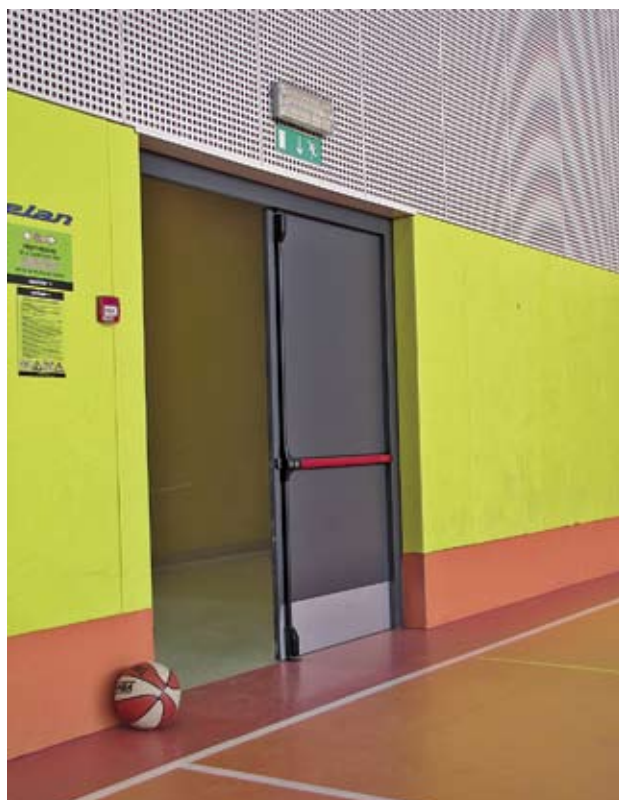
Slika 1: Prostor za oznake, umestitev javljalnika požara na steni in požarna vrata s protipanično kljuko v športni dvorani Krn na Fakulteti za šport v Ljubljani.

Požarna vrata s protipanično kljuko smo zasledili le v 25 % športnih dvoran, pri tem pa nismo zasledili razlik glede na starostno skupino. Poleg tega pa smo na terenu ugotovili, da so bila prav vsa požarna vrata, tudi tista s protipanično kljuko, zaklenjena. Po pogovorih s športnimi pedagogi smo izvedeli, da je razlog, ker so jih učenci med pedagoškim procesom odpirali, z zaklepanjem pa so preprečili učencem zapuščenje dvorane. To kaže na očitno pomanjkljivo rešitev, ki omogoča, da se požarna vrata, ki vodijo neposredno iz dvorane, odpirajo tudi v primeru, ko ni sproženega požarnega alarma. Ustrezna rešitev je namestitev električnih ključavnic ali magnetov na ta vrata.

Šole lahko izboljšajo požarno varnost v šolskih športnih dvoranah, ne da bi bila pri tem okrnjena funkcija športne dvorane. Potrebno je sodelovanje projektantov in športnih strokovnjakov pri posodabljanju športne dvorane, tako da se izberejo ustrezne rešitve umeščanja elementov požarne varnosti glede na posamezne funkcionalne značilnosti športne dvorane, npr.: izbira negorljivih stenskih oblog za zaščito sten, konceptualno (glede na postavitev športne in druge opreme) umeščen prostor za označevanje požarnih poti, varnostne razsvetljave in javljalnikov požara, za vadeče varna umestitev ročnih gasilnih aparatov v dvorano, uporabnikom prijazne rešitve protipožarnih vrat.
