FOTOREPORTAŽA GRADNJA BRVI ČEZ REKO SOČO V SOLKANU

Lokacija: ob kajakaškem centru v Solkanu pri Novi Gorici

Investitor: Mestna občina Nova Gorica

Izvajalec gradbenih del: Kolektor CPG, d. o. o.

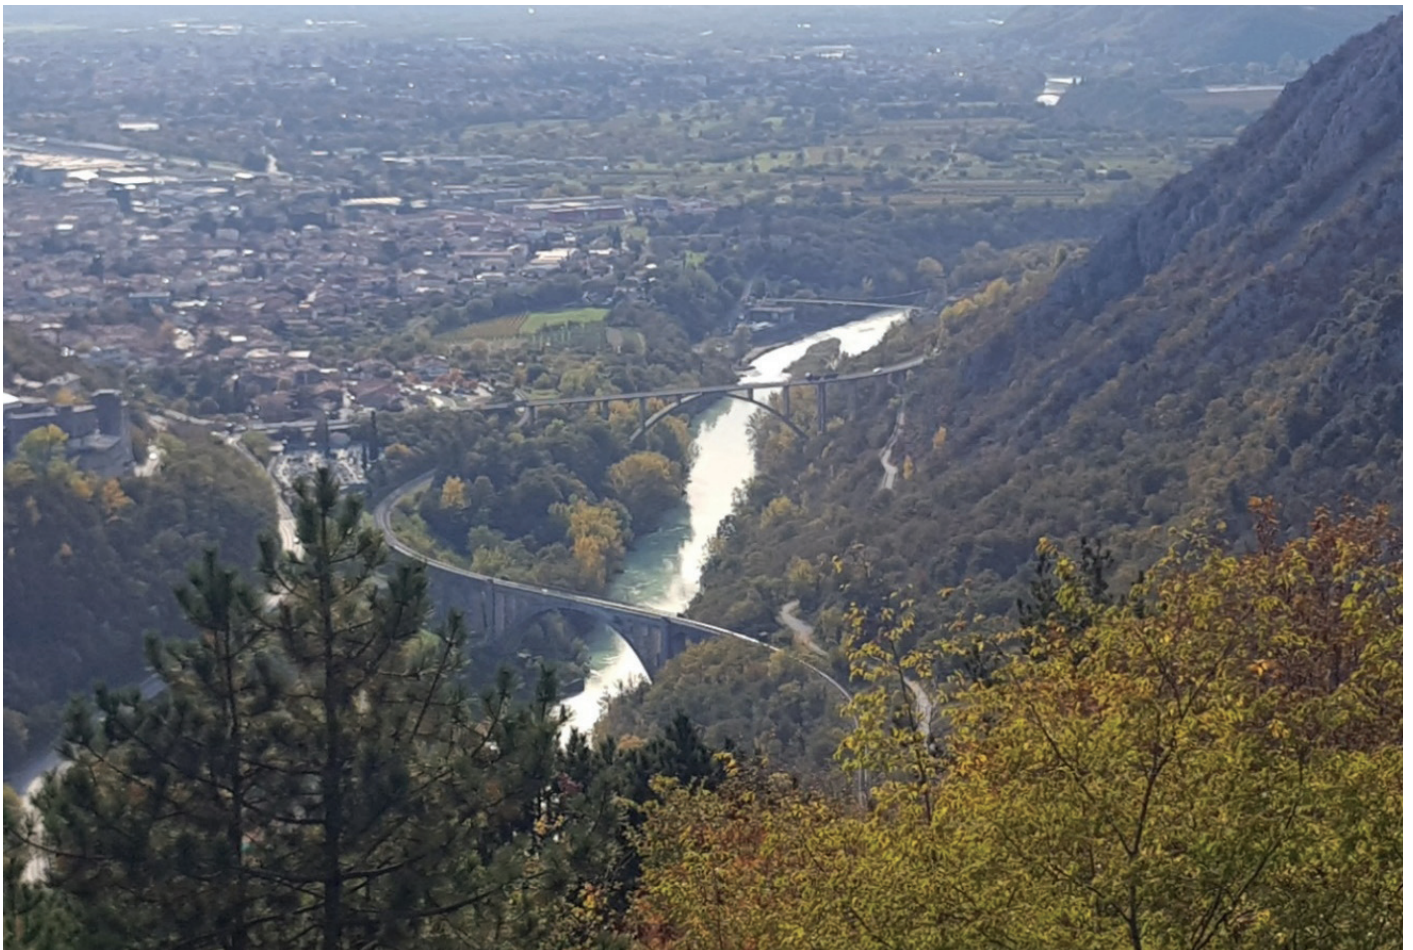
Slika 1. Goriško tromostovje. V ozadju je vidna nova brv čez reko Sočo.

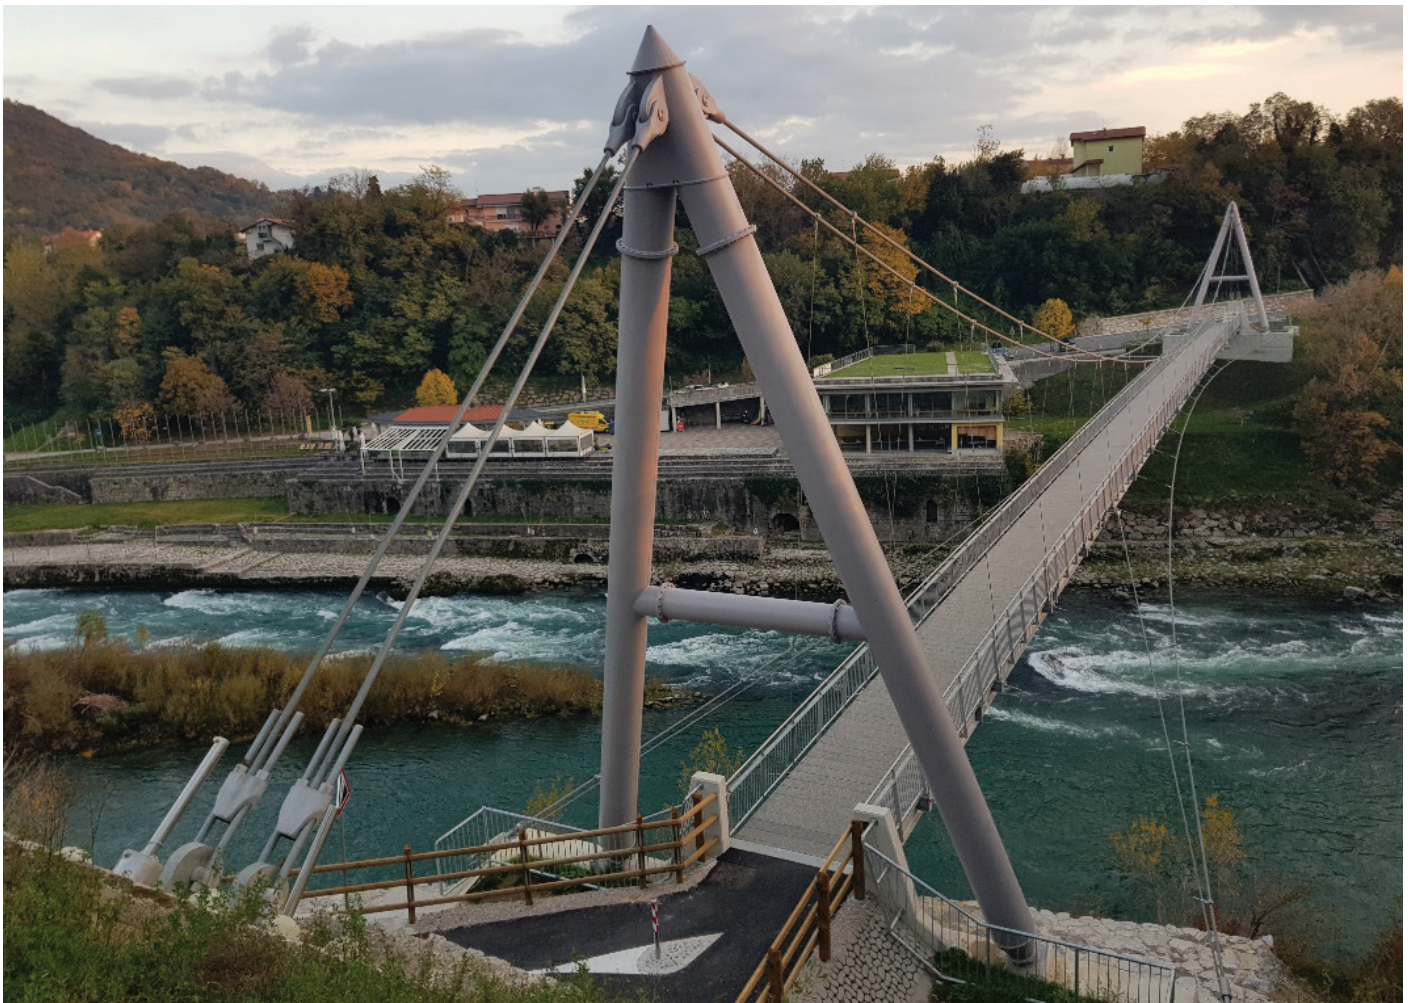
Slika 2. Zaključena montaža brvi.

Brv povezuje levi in desni breg reke Soče s prostovisečo jekleno konstrukcijo v enem razponu in širini kolesarske steze. Brv se na levem bregu priključuje na dostopno pot do kajakaškega centra, na desnem bregu pa na predvideno kolesarsko stezo, vsekano v desno brežino. Osa razdalja med krajnima opornikoma znaša 120 m. Jeklena prekladna konstrukcija je preko vešalk, ki so na medsebojni razdalji 6 m, obešena na dve glavni parabolični nosilni jekleni zaprti vrvi premera 72 mm, dolžine 126,664 m in skupne nosilnosti 2 x 900 kN. Vrvi sta priključeni na dva kovinska A-pilona višine 14,5 m, ki stojita na krajnih opornikih. Vsak pilon je z dvema jeklenima zaprtima vrvmi sidran v točkovni temelj, ki je z uvrtnimi piloti in trajnimi, prednapetimi geotehničnimi sidri sidran v hribino. Vešalke, na katere je obešena prekladna konstrukcija, so izvedene v obliki jeklenih zaprtih vrvi premera 16 mm. Prekladna konstrukcija je obojestransko zavetrovana s parabolično jekleno zaprto vrvo premera 52 mm, sidrano v krajna opornika. Prav tako je zavetrovana (točkovno podprta na pribl. ¼ razpona od obeh koncev) s štirimi ravnimi jeklenimi zaprtimi vrvmi, ki so prav tako sidrane v krajna opornika. Prekladna konstrukcija na koncih nalega na ležišča, od katerih je desno vzdolžno pomično. Krajna opornika sta zasnovana kot monolitna armiranobetonska stenasta konstrukcija na pasovnih temeljih na elastični podlagi. Krajna opornika sta z uvrtnimi piloti in trajnimi, prednapetimi geotehničnimi sidri prav tako sidrana v hribino. Oporniki, krila in temelji so iz betona trdnostnega razreda C30/37. Betonska konstrukcija je armirana z armaturo kvalitete B500.

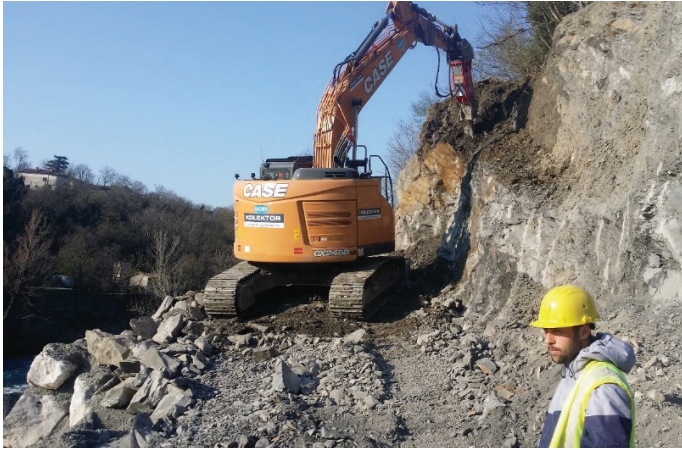
Slika 3. Izdelava delovnega platoja na desni brežini reke Soče.

Pričetek izvedbe je poleg osnovnih pripravljalnih del najprej zajemalo izvedbo opornikov na obeh straneh reke Soče. Za izvedbo desnega opornika je bilo treba najprej izdelati dostopno pot na strmo rečno brežino čez plazovit teren. Po izdelavi delovnega platoja so se najprej izdelali uvrtni piloti premera 80 cm, in sicer 7 kom na desnem oporniku ter 6 kom na levem oporniku. Reka Soča je hudourniškega značaja, zato je bilo treba skladno s projektno dokumentacijo in zahtevami direkcije za vode izdelati obrežno zaščito do višine visokih voda v obliki kamnite zložbe.

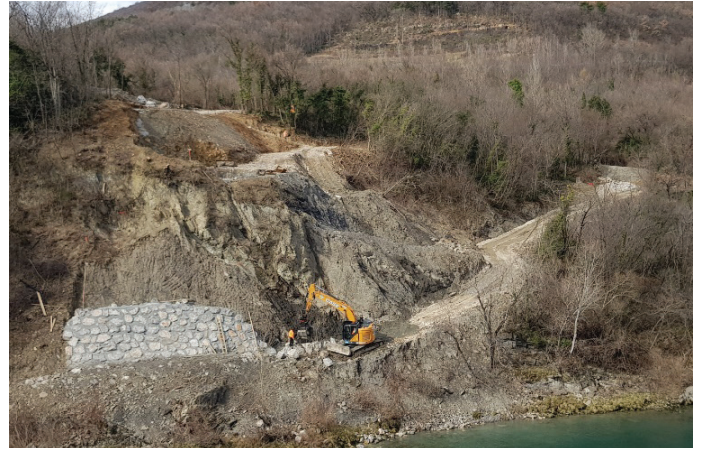
Slika 4. Izdelava obrežne zaščite pred vplivom visokih vod na desni brežini.

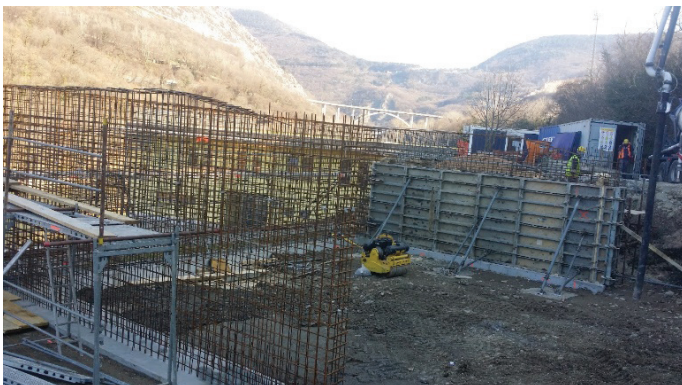
Slika 5. Izdelava levega krajnega opornika in izvedba zasipa s komprimacijo kamnitega materiala.

Nadaljevanje gradbenih del je predstavljala izdelava krajnih armiranobetonskih opornikov. Delo je zajemalo izdelavo opaža, polaganje armature ter vgradnjo betonske mešanice. Notranji prostor v oporniku se je izvedel z zasipom ustreznega kamnitega materiala z utrjevanjem po plasteh. Na opornike so se v betonsko konstrukcijo vgradili tudi vsi kovinski nosilci za kasnejšo montažo jeklenih zaprtih vrvi. Montaža nosilcev vrvi je potekala z milimetrsko natančnostjo s pomočjo geodetske zakoličbe.

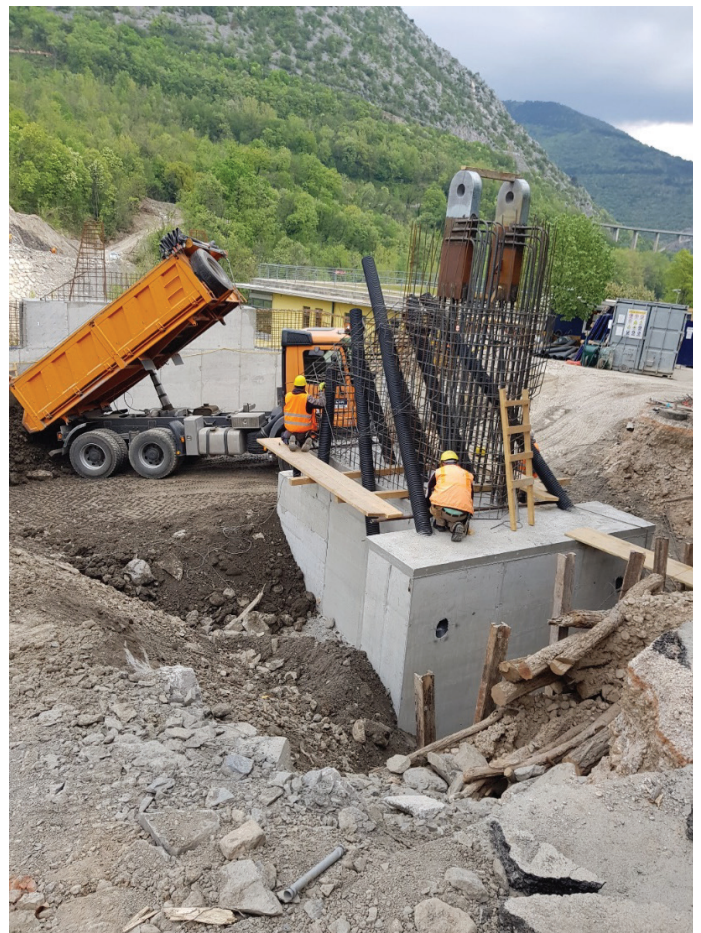
Slika 7. Zasip levega sidrnega bloka. Vidni so nastavki za trajna geološka sidra in vpetje nosilne zaprte jeklene vrvi za levi pylon.

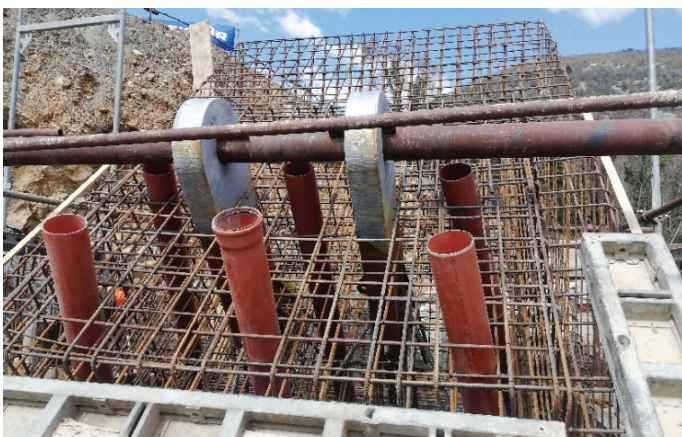
Slika 6. Montaža jeklenih nosilcev za kasnejšo montažo nosilnih vrvi pilona in nastavki smeri za trajna geotehnična sidra na desnem sidrnem bloku.

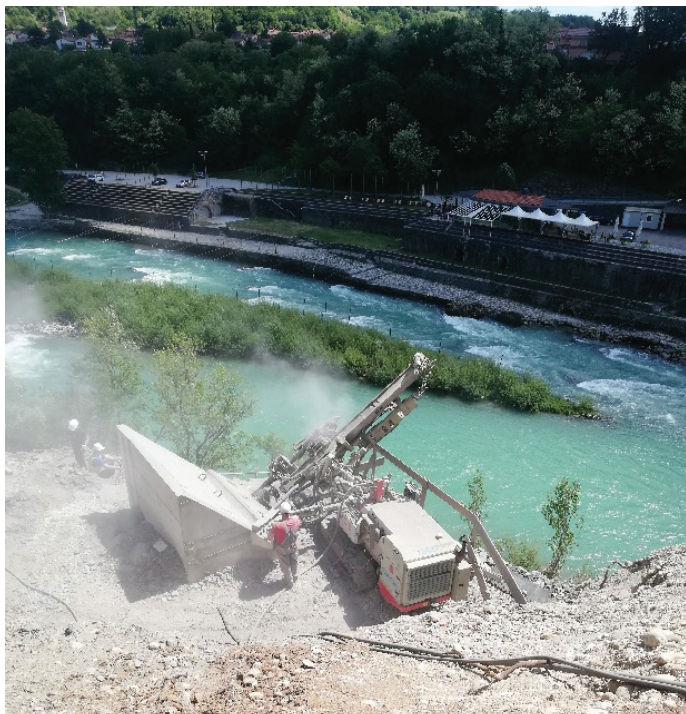
Slika 8. Vrtanje in vgrajevanje trajnih geotehničnih sider na desnem sidrnem bloku.

Po končanem betoniranju in zasipu krilnih zidov sta se izvedla vrtanje in vgradnja trajnih geotehničnih prednapetih sider. Na vsakem oporniku je izdelanih 11 sider nosilnosti nad 500 kN in dolžine med 20 in 30 m.

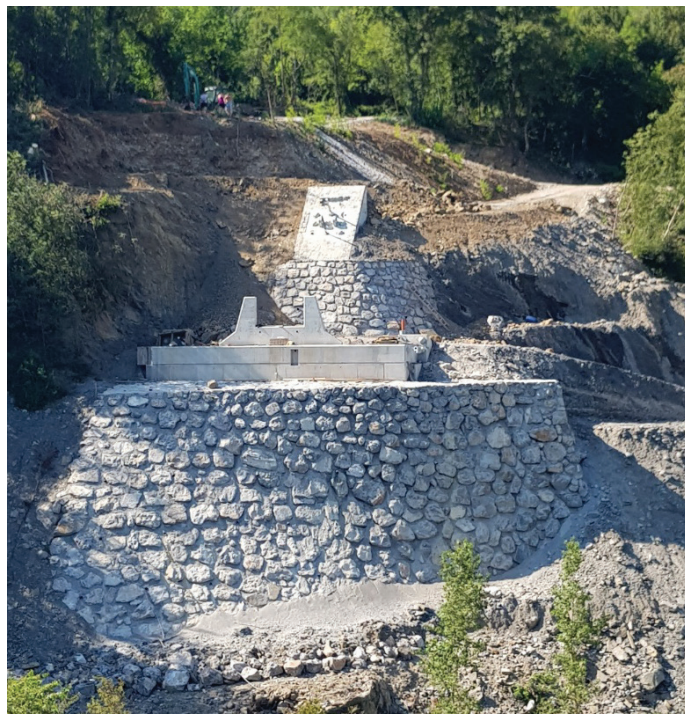
Slika 9. Obrežna zaščita, desni krajni opornik in sidrni blok.

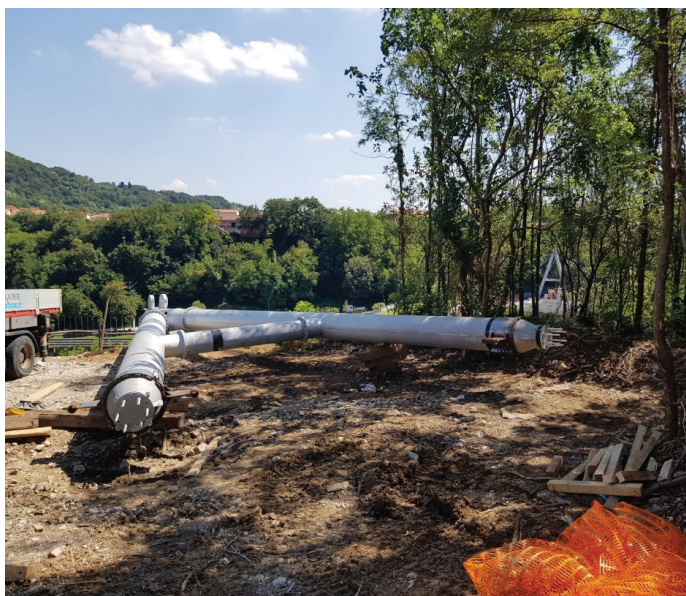
Slika 10. Sestavljeni desni pilon z montiranim ležiščem pred montažo na sidrišče.

Sočasno z izvedbo gradbenih del na lokaciji brvi se je v družbi Petrič, d. o. o., izdelovala kovinska konstrukcija. V ta namen je bilo treba skupaj s projektantom izdelati delavniške načrte za vsak kovinski element posebej. Po izdelavi so bili elementi odpeljani v pocinkovalnico na vroče cinkanje in nato na lokacijo brvi. Največjo težavo je predstavljal prevoz pilonov zaradi velike dolžine in oteženega dostopa do obeh opornikov.

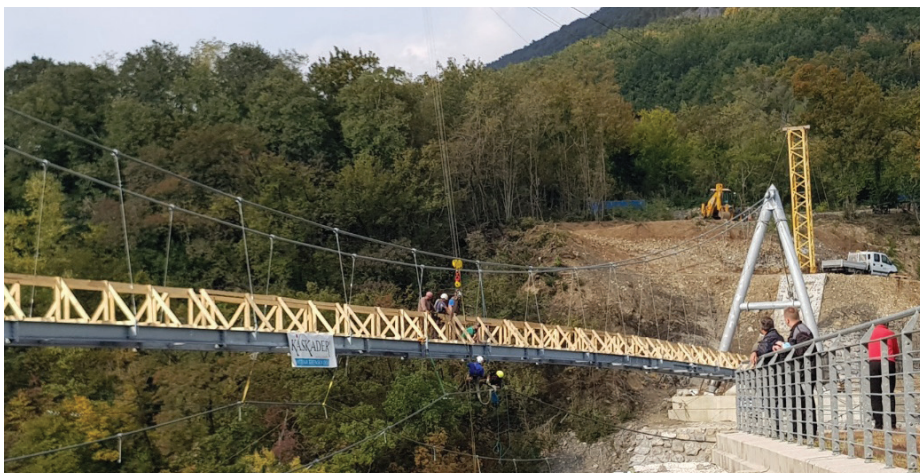
Slika 14. Spajanje posameznih segmentov pohodne konstrukcije in pritrjevanje zavetrovalnih vrvi.

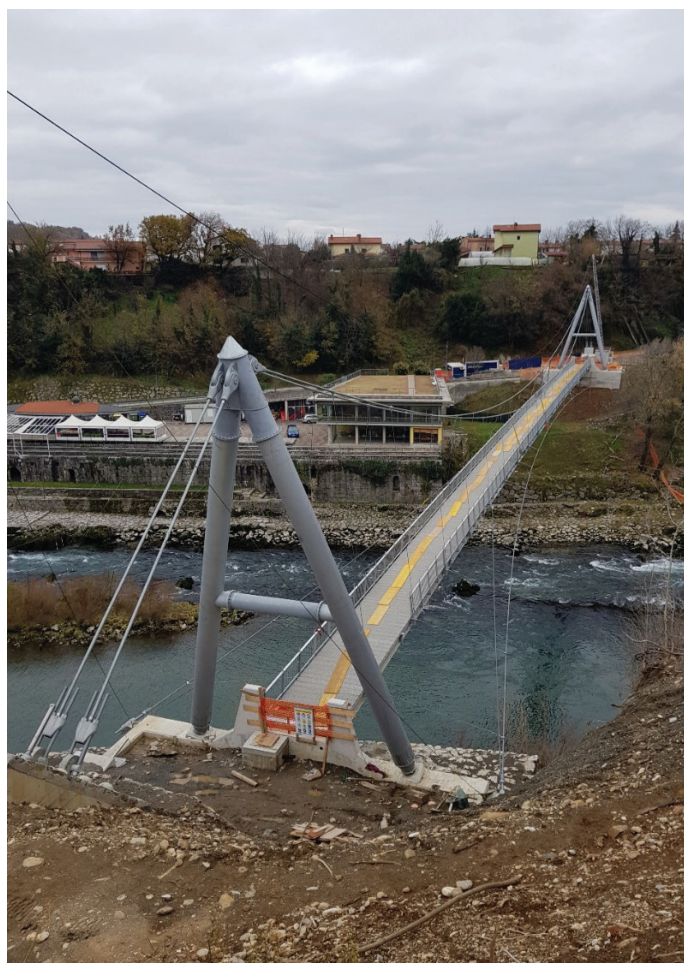
Slika 17. Zaključena montaža brvi in izvedena regulacija loka.

Pohodne podnice brvi so izdelane v obliki sklede z izbočenim dnom in odprtino za izcejanje kondenzne vode. Po zaključku montažnih del se je skladnost loka mostu s projektiranimi karakteristikami dosegla z regulacijo napenjalnih vijakov na nosilnih jeklenicah pilona in zavetrovalnih jeklenic.
