RAZGLEDI**RAKIŠKI STRŽEN: HIDROGEOGRAFSKE ZNAČILNOSTI IN OCENA KAKOVOSTNEGA STANJA**

AVTORJA

dr. Gregor Kovačič

The Rakiški Stržen brook: hydrogeographic characteristics and water quality assessment

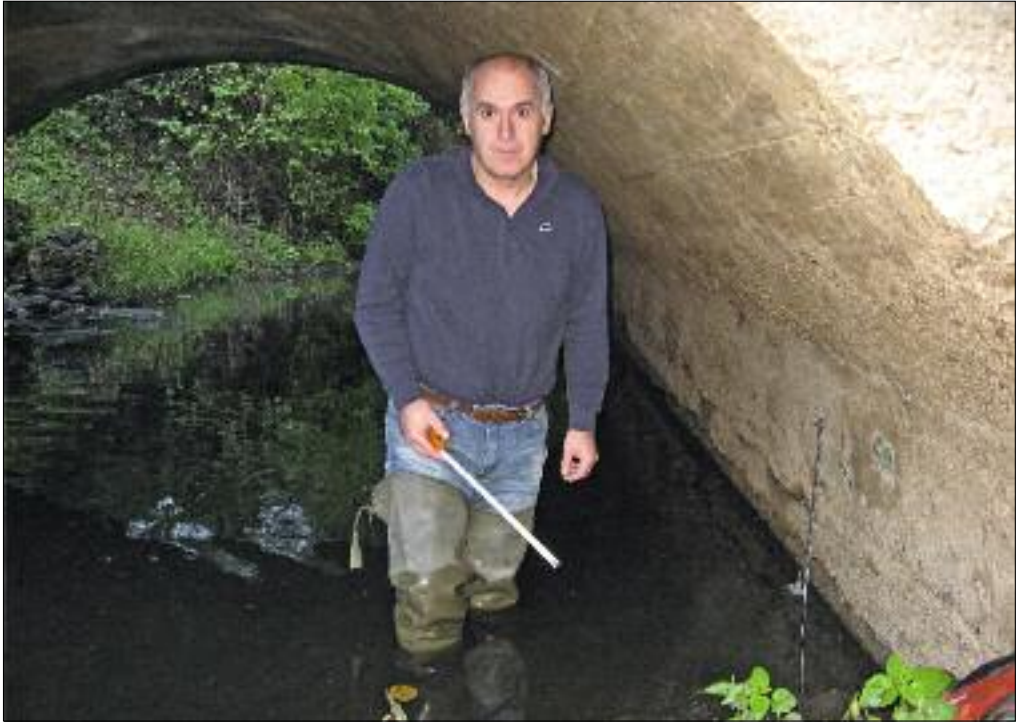
Slika 2: Namestitvev samodejnega merilnika v strugi Rakiškega stržena pod mostom v Rakitniku.

Pod mostom v Rakitniku smo v strugo Rakiškega stržena ob nizkem vodostaju 16. 10. 2013 namestili samodejni merilnik (*Onset HOBO T in h Data Logger*), ki je v polurnih intervalih beležil vodostaj in temperaturo potoka (slika 2). Podatki o pretoku Pivke v Prestranku kažejo, da je začetek meritev sovpadal s pričetkom hidrološkega leta 2014. Hidrološke meritve so trajale 251 dni in smo jih sklenili pred iztekom hidrološkega leta, 23. 6. 2014, v času, ko je pretok Stržena še upadal in je bil njegov vodostaj samo nekaj centimetrov nad ravnijo merilnika. S pomočjo izmerjenih podatkov smo opredelili pretočne značilnosti Rakiškega stržena.

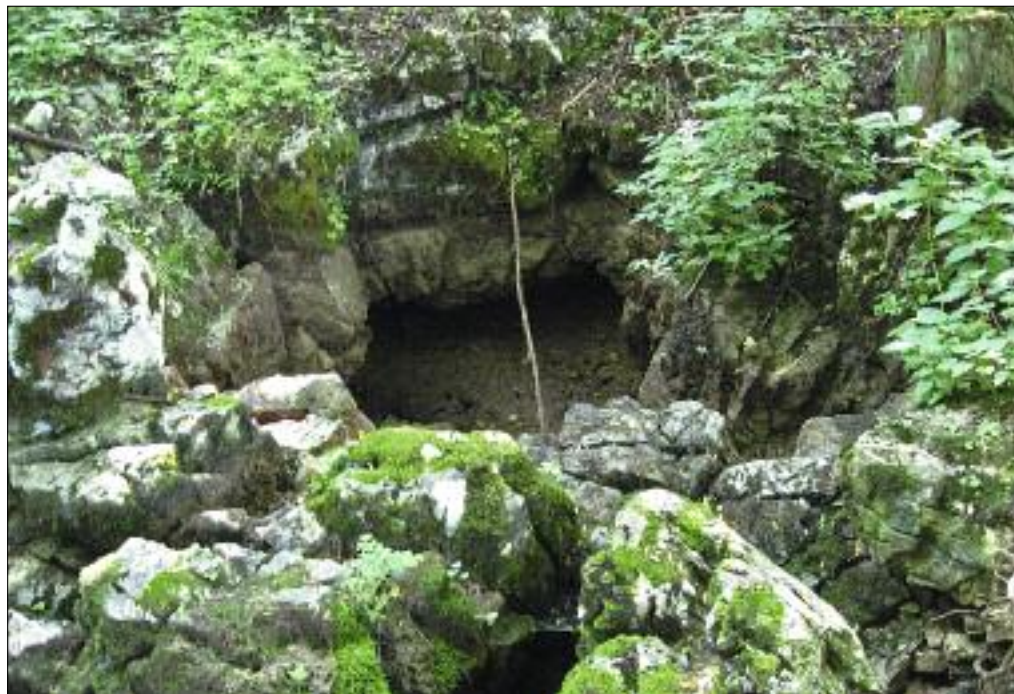
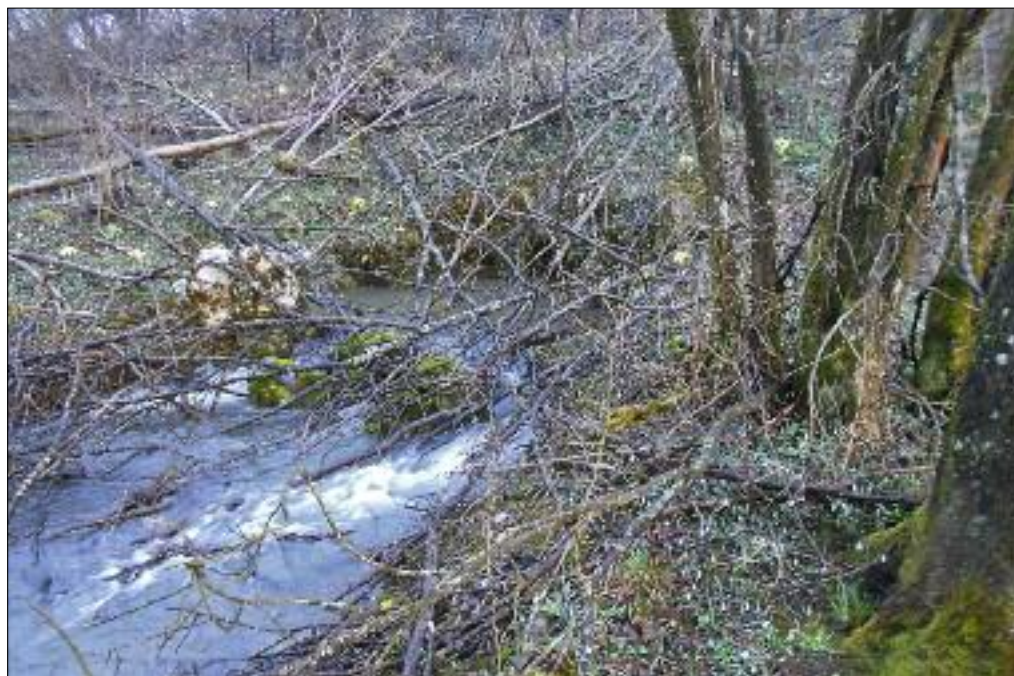
Slika 3: Kraški izvir Fužina ob suši (30. 8. 2013) in visokih vodah (26. 3. 2015).

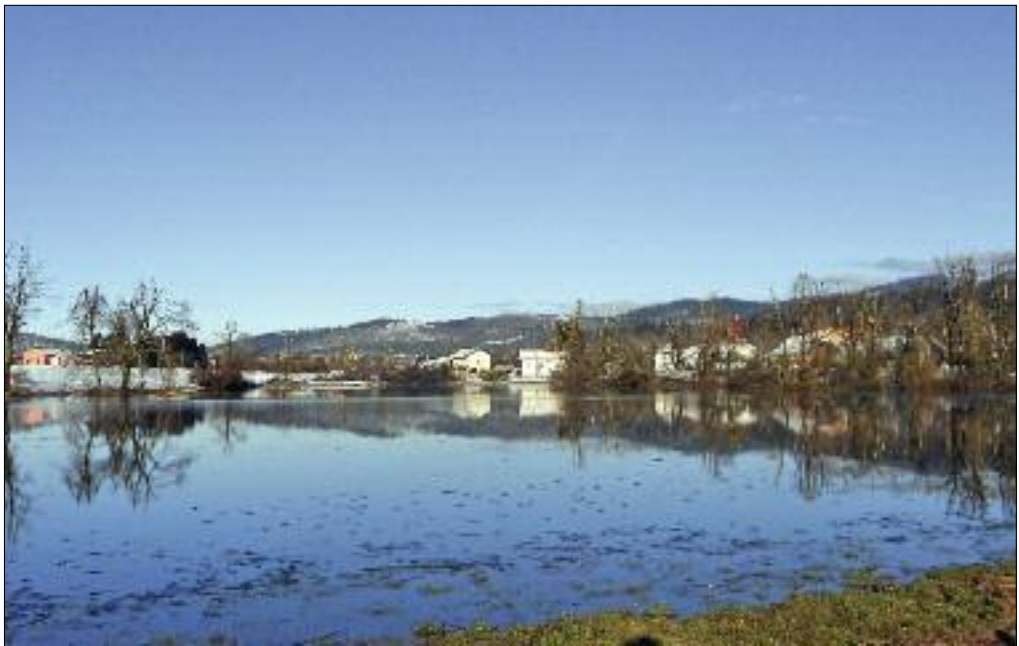
Slika 4: Ojezerjeno območje med Rakitnikom in izlivom v Pivko.

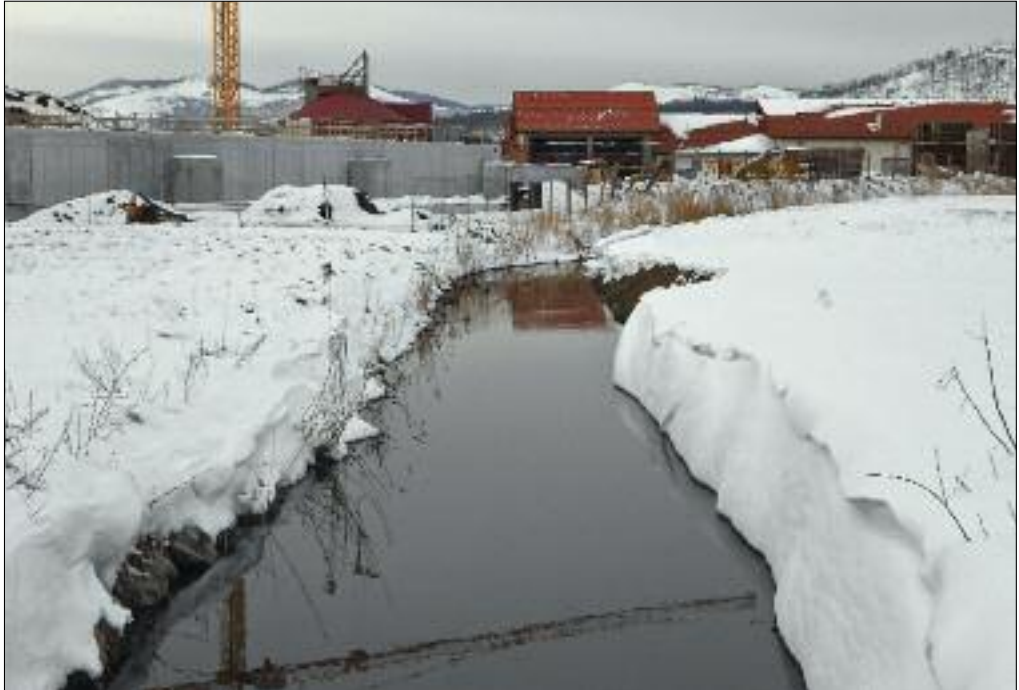
Slika 7: Iztok iz CCN Postojna, v ozadju izgradnja nove.

Glavni onesnaževalec Rakiškega stržena je nedvomno CCN, saj se njene prečiščene odpadne vode iztekajo neposredno v potok (slika 7). Na mehansko-biološko čistilno napravo, projektirano za 15.000 populacijskih enot, sta priključeni Postojna in Stara vas, od večjih onesnaževalcev po predčiščenju klavniške (Postojnske mesnine d. o. o.) in galvanske odpadne vode (Fluidmaster d. o. o.; nekdanji LIV), odpadne

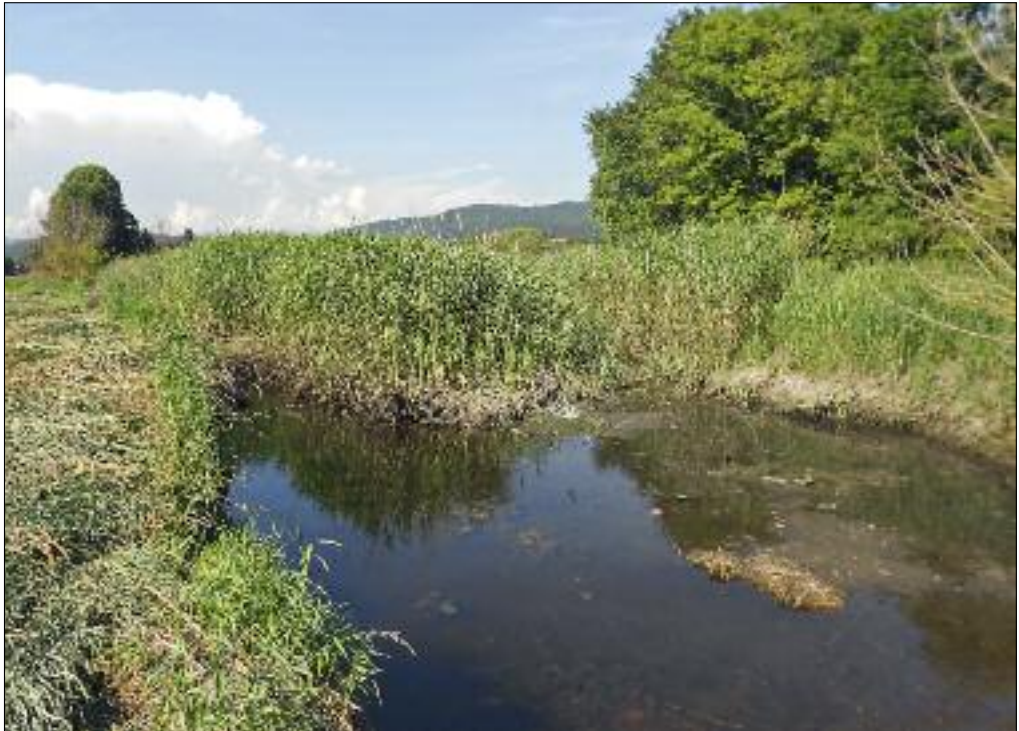
Slika 8: Sotočje severnega in vzhodnega kraka Rakiškega stržena.
