KRAŠKI IZVIR KAJŽA IN NJEGOVO ZALEDJE

KARST SPRING KAJŽA
AND ITS HYDROLOGICAL BACKGROUND

Jože JANEŽ, Jože ČAR

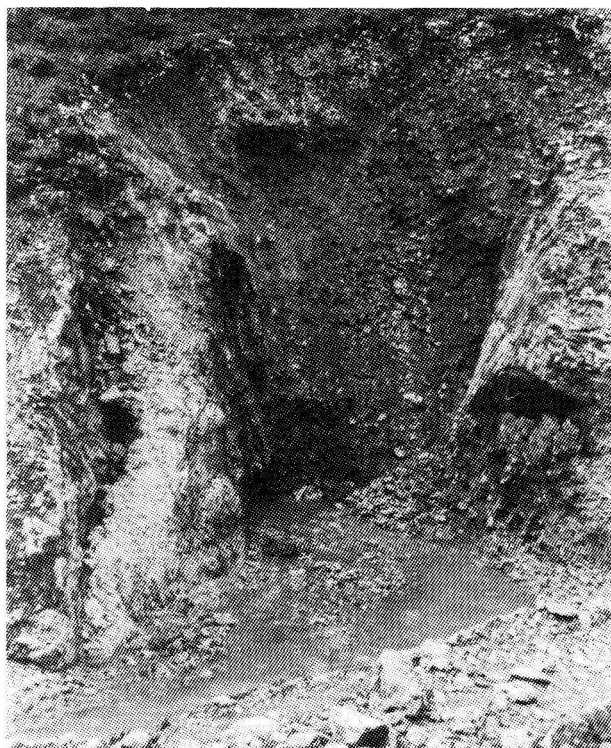
Sl. 4: Izvir Kajža II med gradnjo zajetja. Voda priteka iz zasutega kraškega rova ob robu 3 do 4 m široke pretrte cone v spodnjekrednem apnencu. Foto: Jože Janež

Fig.4: Spring Kajža II. Water flows out of the filled up karst channel at the edge of the 3 - 4 m wide broken zone in lower Cretaceous limestone. Foto: Jože Janež

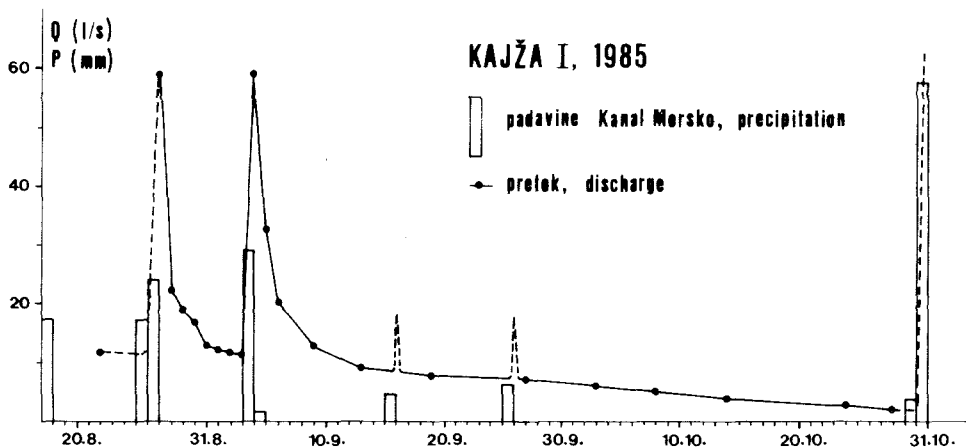
Sl. 5: Pretok izvira Kajža I v letu 1985

Fig.5: Discharge of the Kajža I spring in 1985

Poleti in jeseni leta 1985 so bile meritve tedenske. Vendar je tu pomanjkljivost redkih meritev ublažena z dejstvom, da je šlo za dolgo obdobje upadanja kraških voda od 4.9.1985 do 29.10.1985, torej 55 dni. Vmes so na dežemerni postaji Kanal- Morsko samo dvakrat zabeležene manjše padavine. Hidrogram za leto 1985 (sl. 5) kaže na zelo hiter odziv izvira na padavine. Glede na čas meritve padavin (ob 8.00 uri zjutraj za prejšnji dan) in čas meritve pretoka (dopoldne) smo sklepali, da je reakcijski čas izvira manjši od 12 ur.
