## KRSTIONICE GRAĐEVNOG ANSAMBLA EUFRAZIJEVE BAZILIKE U POREČU

ANTE ŠONJE

*Muzej Poreštine, Poreč*

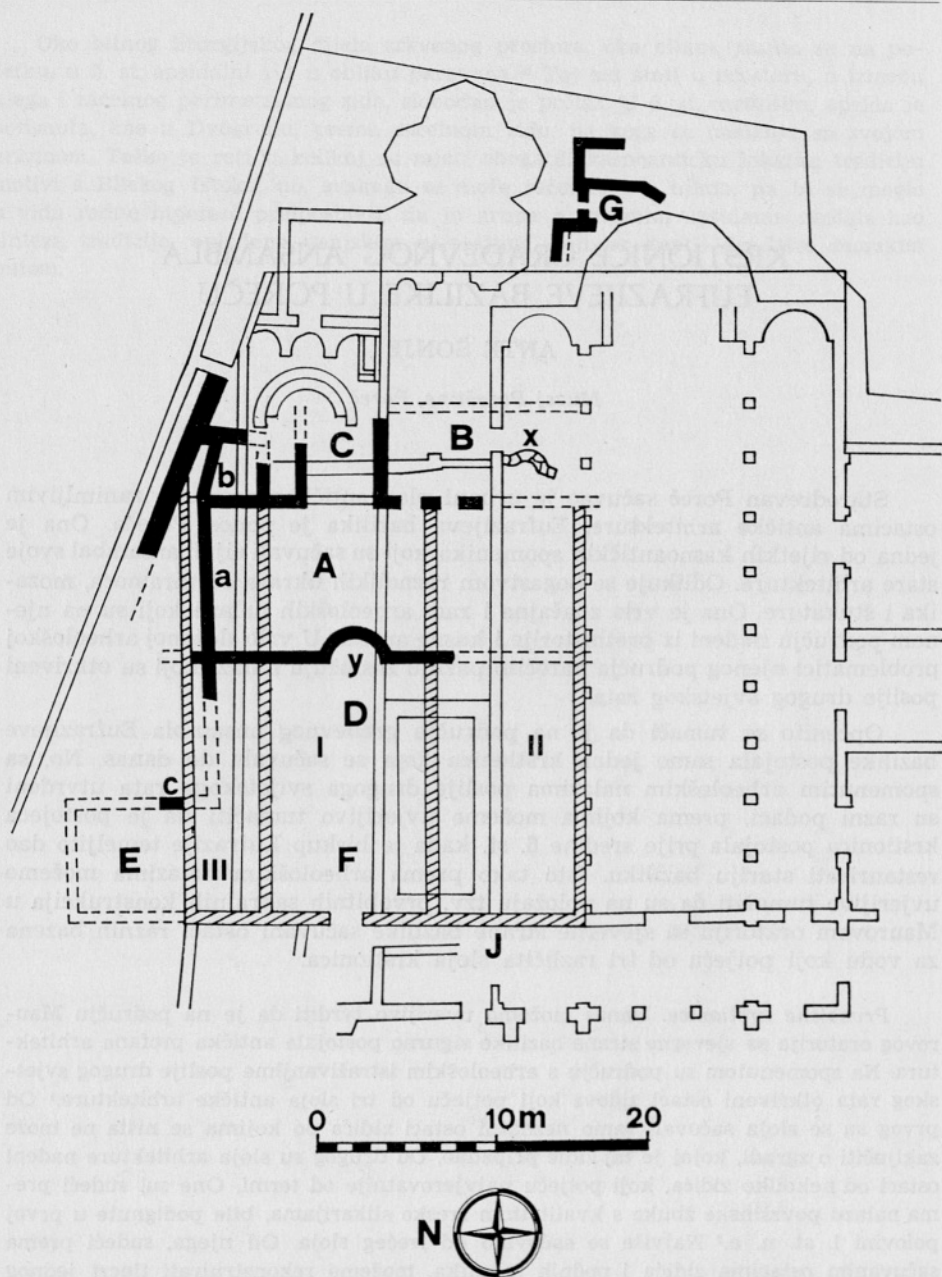
Tl. 1. Poreč. Ostaci zidova trećeg sloja antičke arhitekture u Maurovom oratoriju sa sjeverne strane Eufrazijeve bazilike:

A — *triclinium*, B — dvorana sa sačuvanim podnim mozaikom, C — hodnik koji je iz A dvorane vodio u istočne prostore antičke kuće, D — atrij, E — položaj prostorije na sjeverozapadnom uglu antičke kuće do ulice, F — *prothyrum*, G — ostaci zidova i prostora s hipokaustom antičke kuće;

x — ostaci poligonalnog zidića najvjerovatnije kupatila drugog sloja antičke arhitekture, y — prostor u atriju pred nišom antičke kuće;

I — Srednja dvorana prve bazilike, II — Južna dvorana prve bazilike (*martyrium*), III — sjeverna dvorana prve bazilike (*catechumeneum*);

a — područje sjevernog dijela dvorane antičke kuće na kojem su bile izgrađene krstionice, b — proširen prostor s istočne strane drugog sloja krstionice

Jedna se dvorana spomenute kuće protezala od sjevera prema jugu sa širokim hodnikom koji je vodio u istočne prostore zgrade (Tl. 1, A). Ta je dvorana skupa sa hodnikom bila formirana u obliku slova T. S južne strane spomenutog hodnika sačuvali su se ostaci zidova i podnog mozaika od još jedne dvorane iste zgrade (Tl. 1, B). Ostaci polukružnog zidića na zapadnom zidu velike dvorane potječu najvjerovatnije od zidne niše s istočne strane atrija kojega je *prothyrum* bio na zapadnoj strani apsida Eufrazijske bazilike (Tl. 1, G).<sup>4</sup>

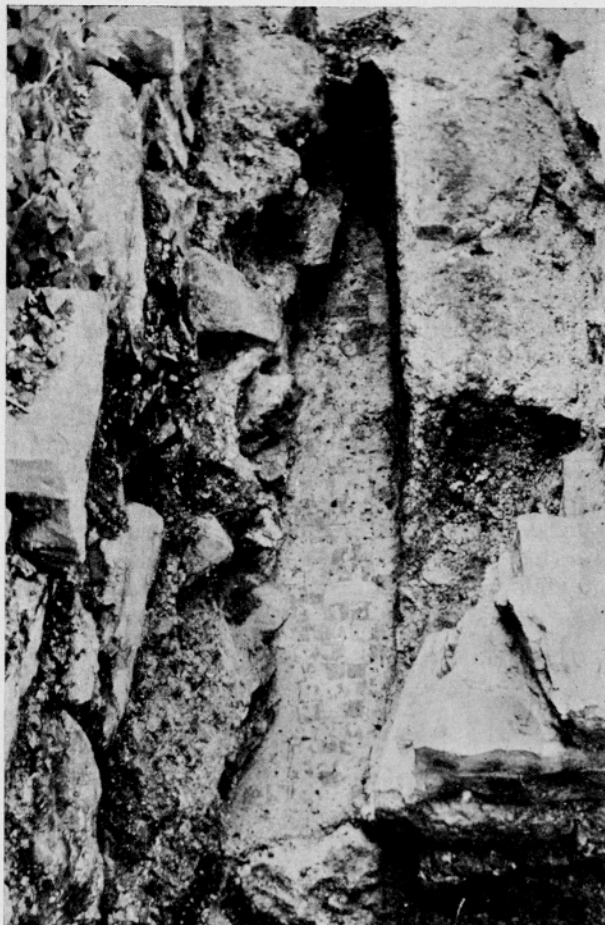
Sl. 1. Poreč. Ostaci bazena  
krstionice prvobitne crkve  
(*domus ecclesiae*)

U prvom najdonjem sloju sačuvalo se sjeverni dio malog bazena (sl. 1). Gornji su dijelovi tog bazena uništeni gradnjom drugog sloja, tj. poda koji je izrađen od nabijene žbuke. Preko spomenutog poda sačuvali su se ostaci trećeg sloja koji potječe od većeg bazena za vodu (sl. 2). Sva tri sloja po sredini u smjeru od istoka prema zapadu uništeni su gradnjom sjevernoga perimetralnog zida sjeverne kulture dvorane predeufrazijske bazilike (prva polovina 5. st.). Od spomenutoga najdonjeg bazena sa južne strane navedenog zida sjeverne kulture dvorane ništa se nije sačuvalo.

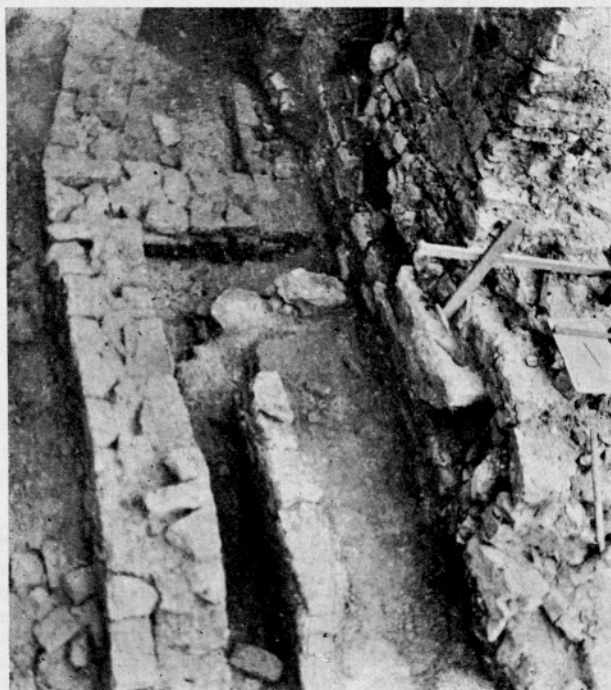
Sl. 2. Poreč. Ostaci bazena krstionice prve bazilike

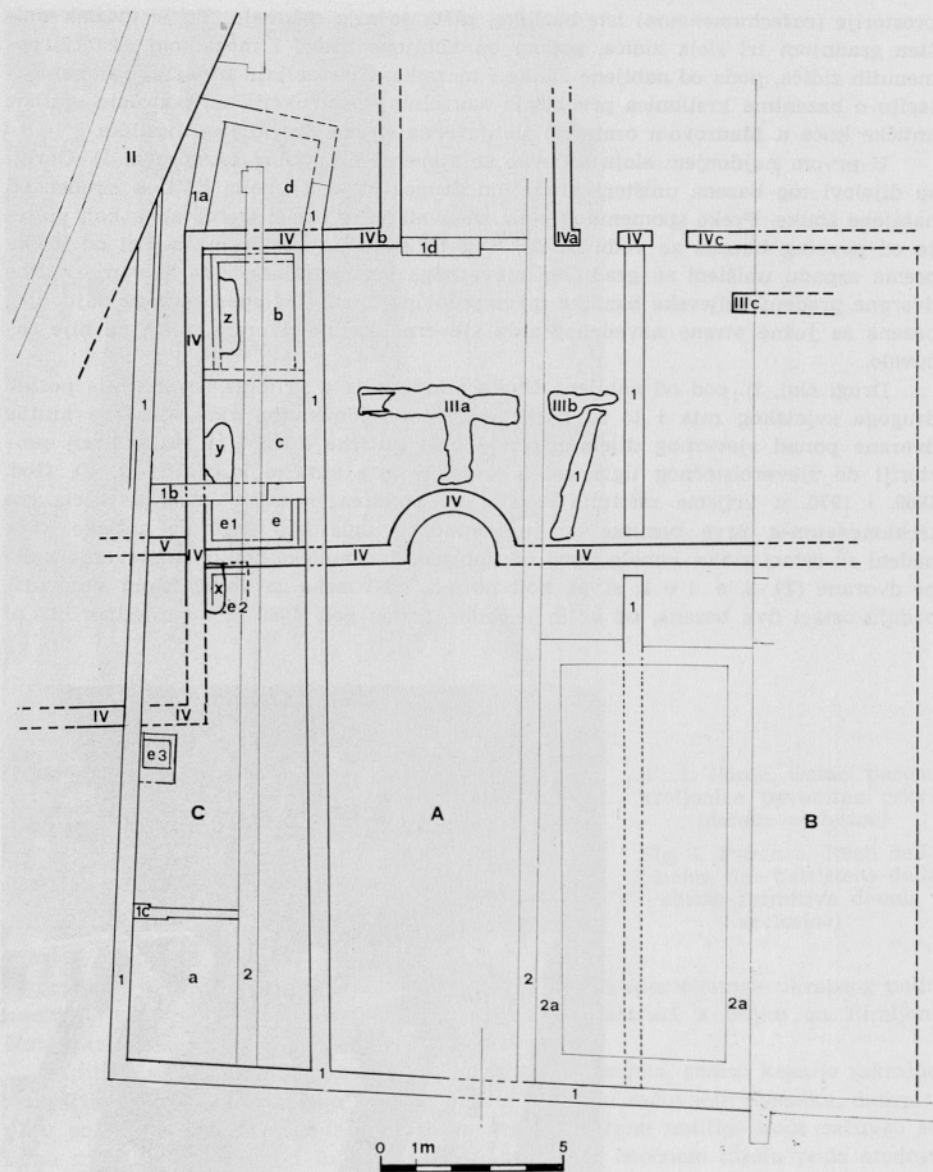
Tl. 2. Poreč. Plan nalaza na području Maurovog oratorija sa sjeverne strane Eufrazijeve bazilike:

I — ostaci najstarijeg sloja antičke arhitekture (2. st. n. e.), II — ostaci antičkog bedema utvrđenog grada (*opidum*, 1. st. pr. n. e.), III a i III b — ostaci drugog sloja antičke arhitekture (terme, 1. st. n. e.?), IV, IV a, IV b i IV c — ostaci trećeg sloja antičke arhitekture (stambena kuća prva polovina 3. st.);

1 i 1 b — zidovi građevnog ansambla prve bazilike;

A — srednja dvorana prve bazilike (*ecclesia*), B — južna dvorana prve bazilike (*martyrium*), C — sjeverna dvorana prve bazilike (*catechumeneum*):

a — ulazna dvorana, C — *catechumeneum*, b — bazen krstionice, c — prostor krstionice sa zapadne strane bazena, y — ostaci mozaika u prostoru krstionice sa zapadne strane pISCINE, x — ostaci ukrasnog mozaika u prostoru *catechumeneuma*, z — ostaci mozaika u bazenu za krštenje krstionice prve bazilike;

1 a i 1 e — zidovi dograđene prostorije do krstionice javne crkve, d — prostor dograđene prostorije s istočne strane krstionice javne crkve, e i e 1 — ostaci bazena za krštenje krstionice javne crkve, e 2 i e 3 — ostaci bazena za čuvanje vode krstionice javne crkve, 1 d — ostaci ugrađenog zida na prolazu iz antičke dvorane u hodnik antičke kuće, 1 b — zid koji je dijelio prostor *catechumeneuma* od krstionice, 1 c — zidić koji je dijelio ulaznu prostoriju od prostora *catechumeneuma*; 2 — ostaci zidova sjeverne kulne dvorane predeufrazijske bazilike, 2 a — ostaci zidova cisterne predeufrazijske bazilike

sjeverozapadnog ugla velike dvorane antičke kuće (Tl. 2, e 2; sl. 4), a drugi god. 1970. 6,50 m zapadno od spomenutog ugla antičke dvorane (T. 2, e 3; sl. 5). Bazen se nalazi izpod poda s krupnim kockicama od opeke sjeverne dvorane (*catechumeneum*) prve bazilike. Na sjevernom zidiću bazena građen je sjeverni perimetralni zid iste dvorane. Od najgornjeg bazena koji pripada trećem sloju krstionice, sačuvali su se ostaci zidića, kanal sa sjeverne strane (sl. 2) i dio njegovoga podnog mozaika (sl. 6). Južni dio mozaika ovog bazena nađen je u vrijeme istraživanja, koja su se na području Maurovog oratorija izvađala između dva prošla svjetska rata. No, u vrijeme kada su nađeni bez povezanog pregleda s neistraženim cijelim područjem tada nije bilo moguće utvrditi da potječu od bazena krstionice.

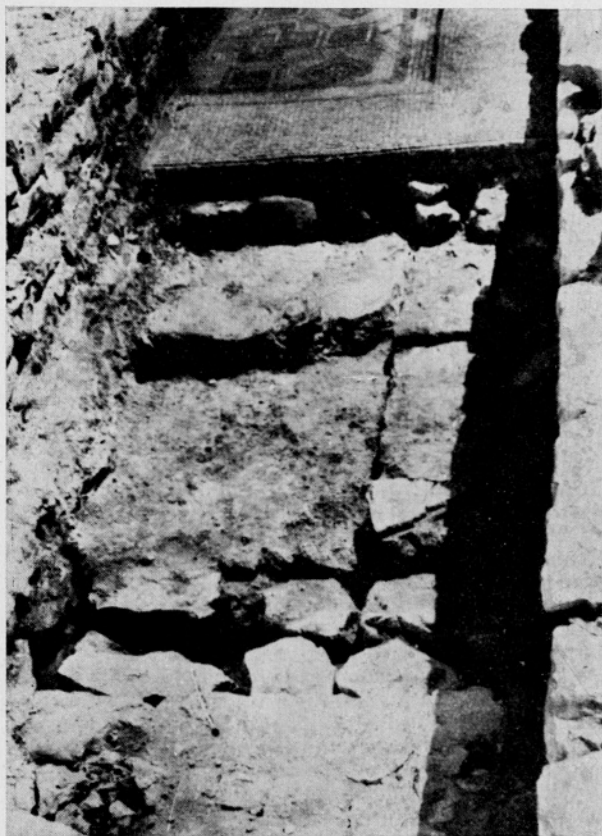
Sl. 3. Poreč. Ostaci jugozapadnog ugla bazena za krštenje krstionice javne crkve

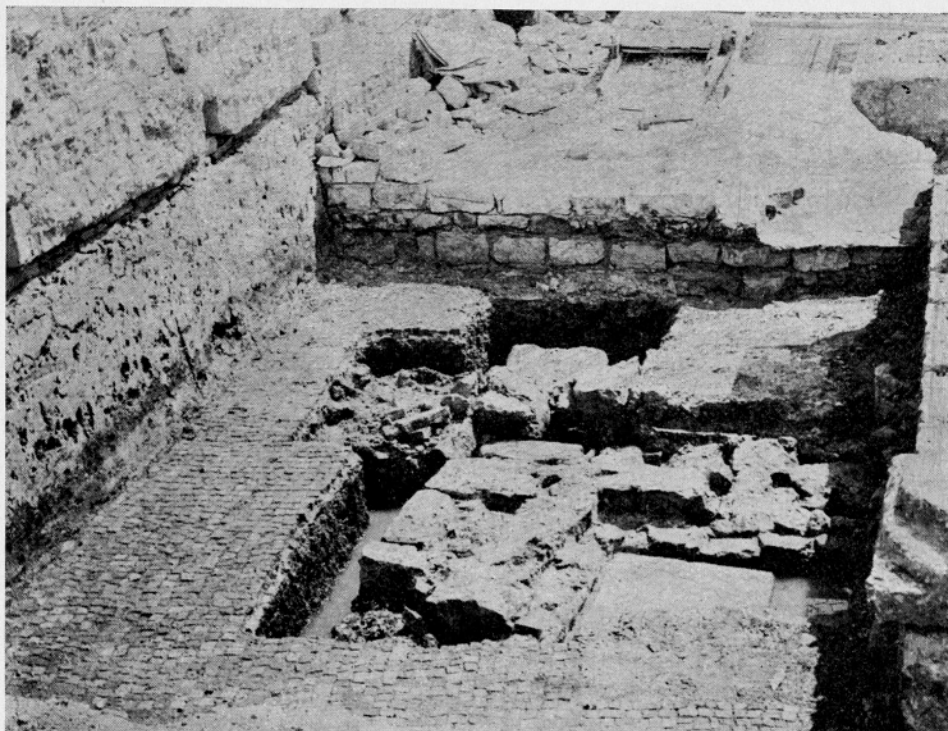
Sl. 4. Poreč. Ostaci bazena za čuvanje vode za krstionicu javne crkve

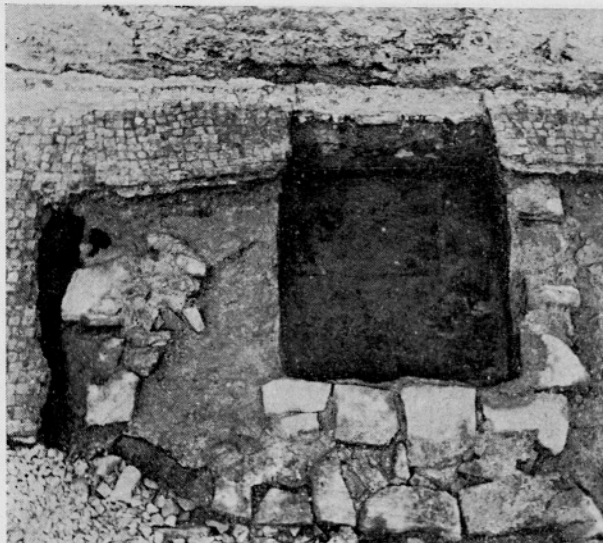
Sl. 5. Poreč. Ostaci drugog bazena za čuvanje vode: krstionice javne crkve

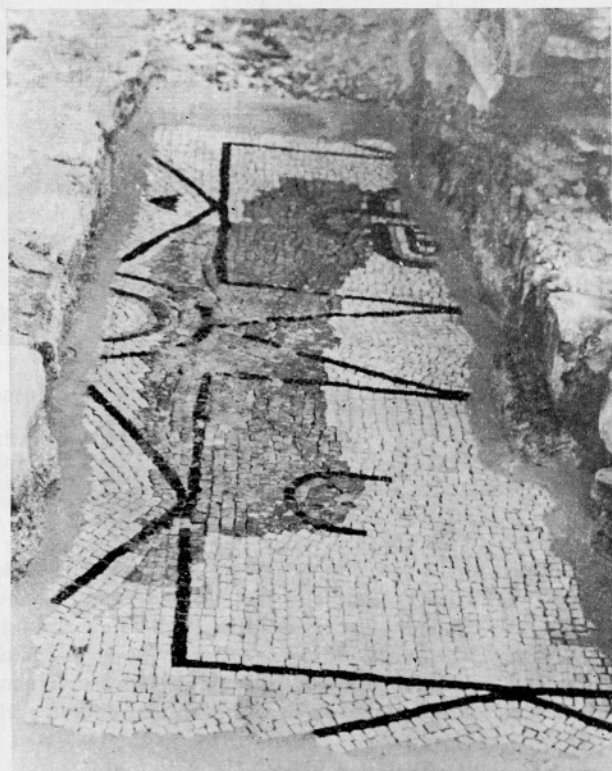
Sl. 6. Poreč. Ostaci sjevernog dijela mozaika od bazena za krštenje krstionice prve bazilike

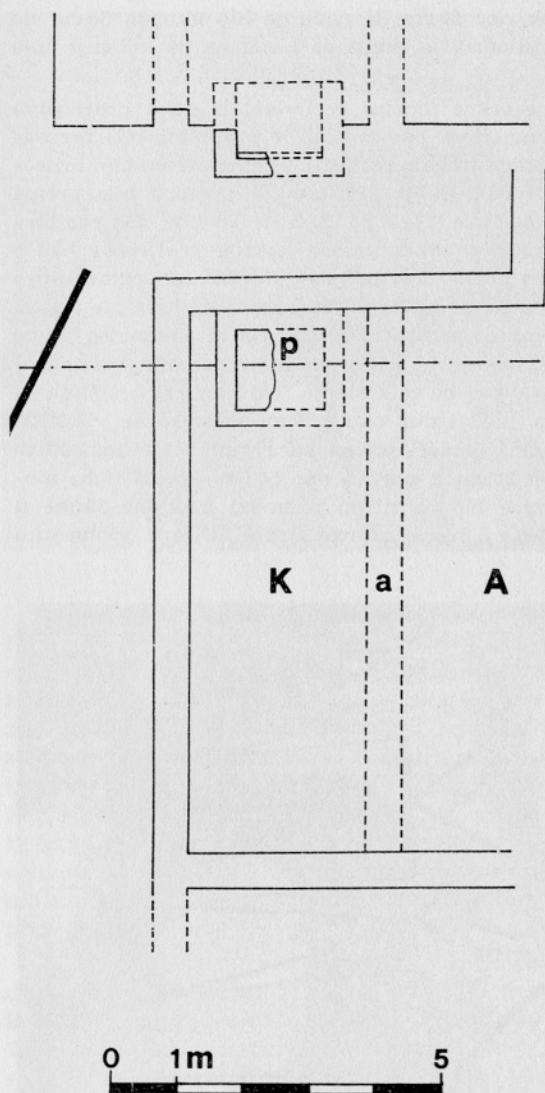
Tl. 3. Poreč. Tlocrt krstionice *domus ecclesiae*:

K — krstionica, A — antička dvorana;  
a — zid koji je dijelio krstionicu od prostora antičke kuće,  
p — bazen za krštenje

Krstionica *domus ecclesiae* bila je smještena u sjevernom dijelu prostora velike dvorane antičke zgrade (Tl. 1, a i Tl. 3). Ona je prema običaju religioznih obreda krštenja, koji su se u njoj obavljali, od prostora velike dvorane bila odvojena zidom. Od tog su se zida sačuvali ostaci na položaju istočnog dijela zida, koji je dijelio srednju od sjeverne prostorije prve bazilike. Ulaz u krstionicu mogao je biti iz neke prostorije do atrija ili s istočne strane antičke zgrade. Bazen za krštenje, od kojega se sačuvao samo sjeverni dio (sl. 1), bio je smješten među zidovima u istočnom dijelu prostora krstionice (Tl. 3, p). Sudeći prema sačuvanim ostacima i njegovom položaju među zidovima bazen možemo dosta uvjerljivo rekonstruirati. On je bio otpri-

like širok 1,26 m, dug 1,30 m i dubok oko 80 cm. U podu je bio ukopan 50 cm do visine, koja je dodanas sačuvana. Krstionica je skupa sa bazenom za krštenje bila duga 8,20 m i široka 3 m.

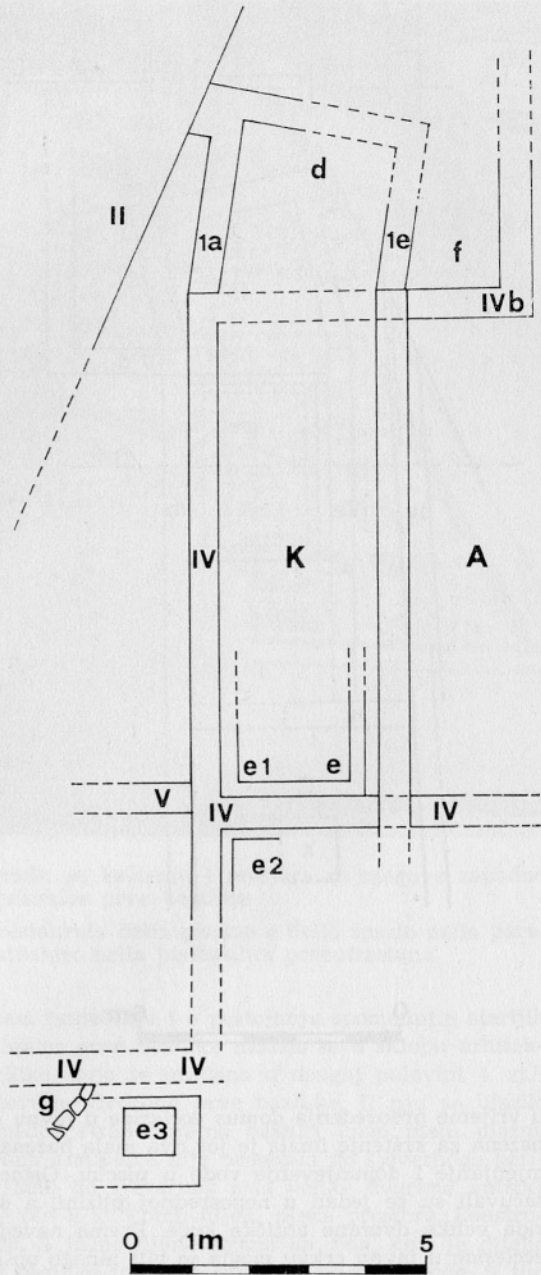
Tl. 4. Poreč. Tlocrt krstionice javne crkve:

II — gradski bedem, IV — ostaci zidova antičke kuće;

A — prostor velike dvorane antičke kuće, K — prostor krstionice javne crkve;

a — zid koji je dijelio krstionicu od prostora dvorane antičke kuće, 1a i 1e — zidovi dograđene prostorije do krstionice javne crkve, d — prostor dograđene prostorije krstionice javne crkve, f — ulaz u proširenu prostoriju javne crkve, e i e1 — ostaci bazena za krštenje krstionice javne crkve, e2 i e3 ostaci bazena za čuvanje vode, g — ostaci zidova kanalizacije

istočnu prostoriju postojao je s njene južne strane (Tl. 4, f).<sup>13</sup> Južni zid spomenute proširene prostorije protezao se prema zapadu kroz istočni zid dvorane antičke kuće u smjeru položaja zida, koji je kasnije dijelio sjevernu od srednje dvorane prve bazilike. Prema tome uvjerljiva je naša pretpostavka da je spomenuti zid, koji je sigurno pripadao sloju arhitekture prve bazilike, izgrađen u vrijeme preuređenja sjevernog dijela prostora dvorane antičke kuće za krstionicu *domus ecclesiae* i prema istoku proširen

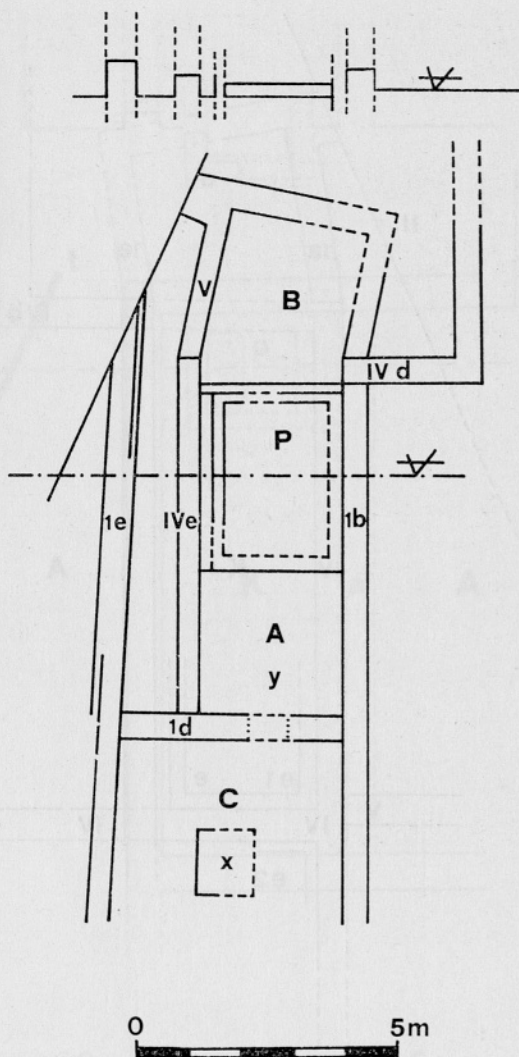
Tl. 5. Poreč. Tlocrt krstionice prve bazilike:

IV e i IV d — zidovi antičke kuće;

A — prostor krstionice, B — prošireni prostor krstionice, P — bazen za krštenje, C — prostor *catechumeneuma*; x — ukrasno polje na podu *catechumeneuma*;

V — zid proširenog prostora krstionice javne crkve;

1 e i 1 b — ostaci zida prve bazilike, 1 d — ostaci zida koji je dijelio prostor *catechumeneuma* od krstionice.

Ostaci krstionice prve bazilike mnogo su se bolje sačuvali od opisana sloja starijih krstionica, koje su postojale na istom položaju (Tl. 5; sl. 7). Prema pregled-

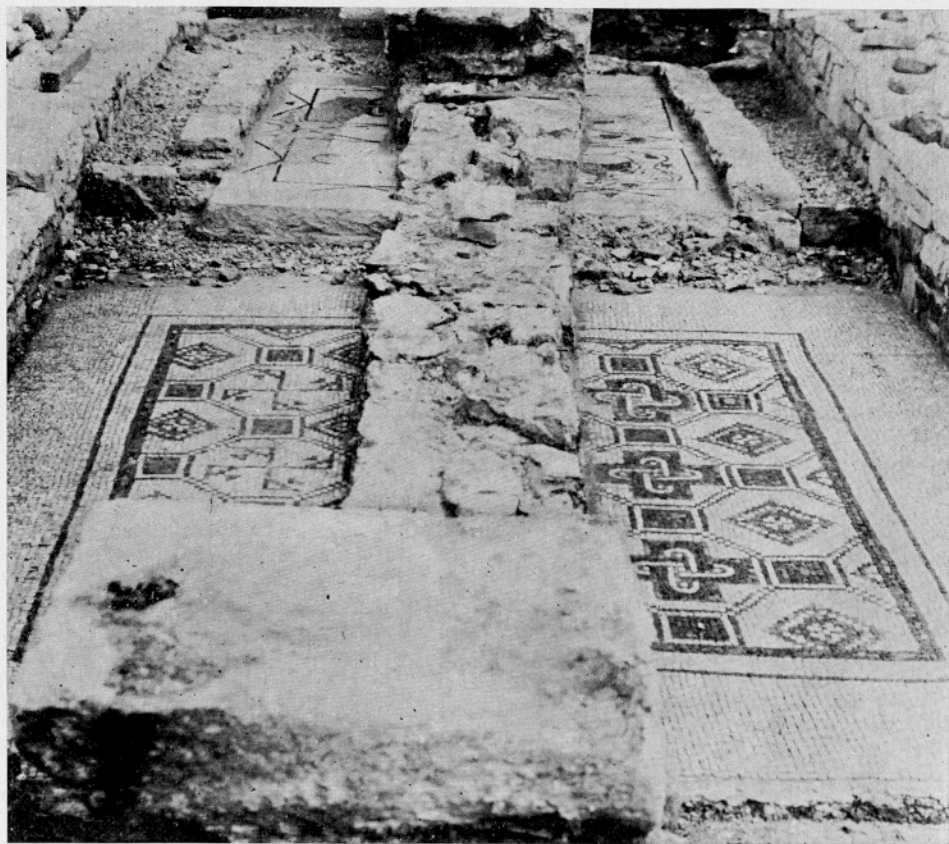
Sl. 7. Poreč. Restaurirani podni mozaik za krštenje i prostora sa njegove zapadne strane krstionice prve bazilike

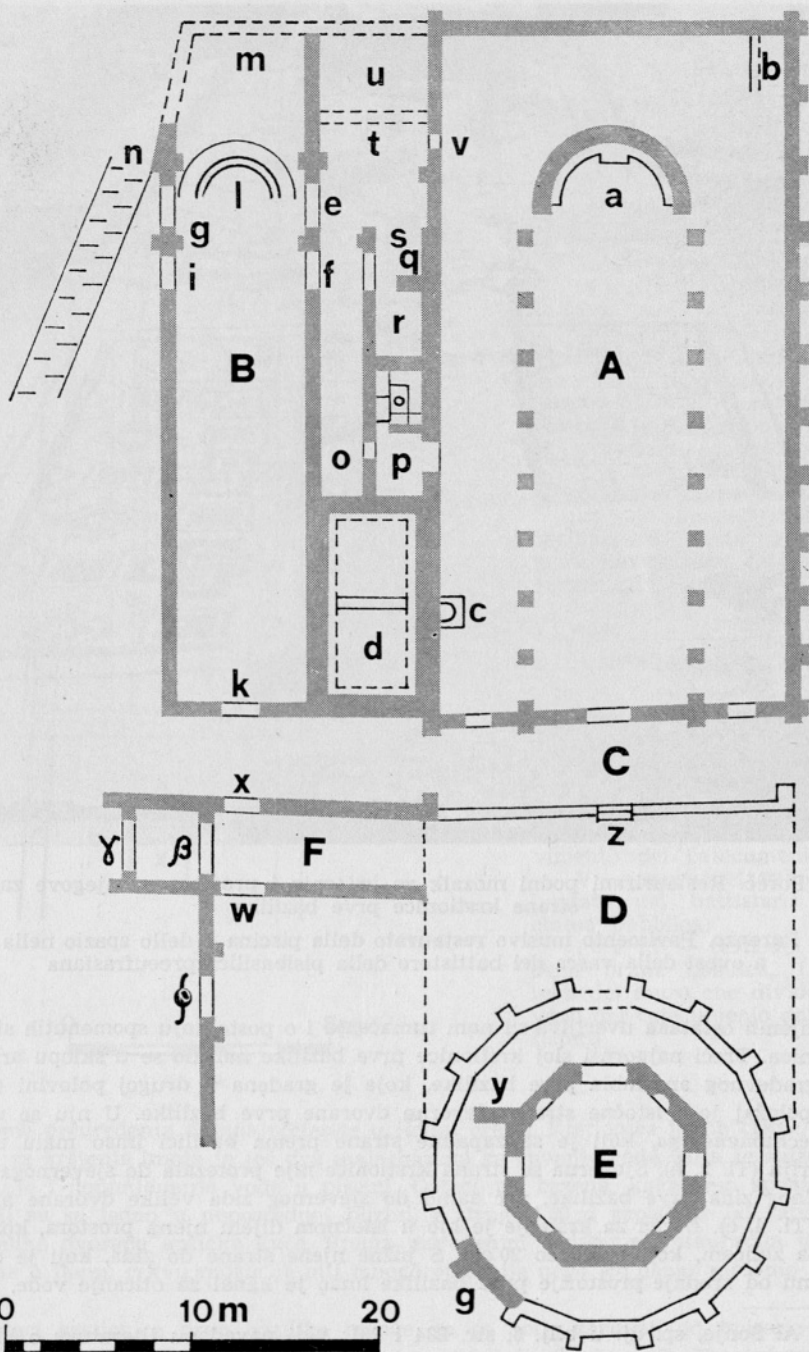
Tl. 6. Poreč. Tlocrt građevnog ansambla predeufrazijske bazilike:

A — bazilika, B — sjeverna kulna dvorana (*martyrium*), C — narteks, D — prostor između narteksa i krstionice, E — krstionica, F — ostaci zidova sa zapadne strane cisterne i sjeverne kulne dvorane;

a — korna klupa za svećenike u bazilici, b — ostaci nepoznatog zida, c — niša sa sudom i rešetkom za pranje ruku i nogu kod ulaza u baziliku, d — cisterna, p — mala prolazna dvorana iz bazilike u hodnik koji je povezivao prostorije sa sjeverne strane bazilike, r — prostorija s istočne strane impluvija, s — prostorija za ritualna pranja svećenstvu prije religioznih funkcija, t i u — istočni prostor između bazilike i sjeverne kulne dvorane, v — ulaz iz bazilike u prostor između nje i sjeverne kulne dvorane;

e, f, g, i — otvoreni prolazi kulne dvorane, l — korna klupa za svećenike u kultnoj dvorani, k — ulaz u sjevernu kulnu dvoranu;

x,  $\gamma$ ,  $\beta$ , w,  $\psi$  — ulazi u prostore sa zapadne strane kulne dvorane i cisterne; —

Nalazi, koji su oko krstionice otkrili Deperis<sup>24</sup> i Frey,<sup>25</sup> nisu ostaci supstrukcija. To su ostaci zidova prostorija krstionice, koji više ne postoje. Ostatak zida šestnajstorokutnog ophoda krstionice, kojega je otkrio Frey, ponovo je bio nađen god. 1958.<sup>26</sup> Tada je utvrđeno da je spomenuti ostatak zida s vanjske strane imao lezenu (sl. 10) i da njegov položaj odgovara jednom uglu šestnajstorokutnog ophoda, koji se nalazio oko oktogona (Tl. 6, g).<sup>27</sup>

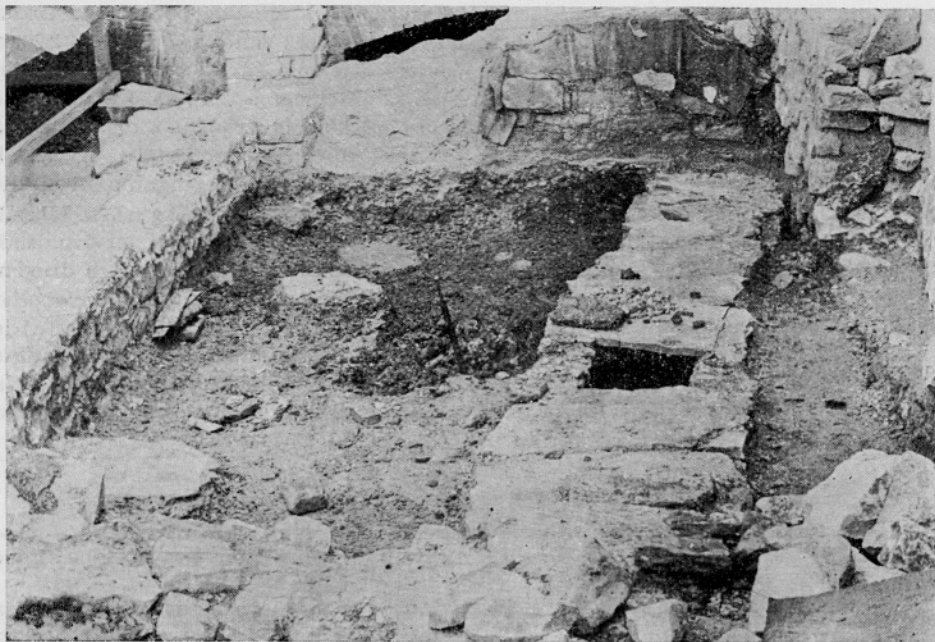
Sl. 8. Poreč. Kanal s istočne strane impluvija predeufrazijske bazilike  
Fig. 8. Parenzo. Canale ad est del'impluvio della basilica preeufrasiana

radova na podnim mozaicima prostorija u Maurovom oratoriju s istočne strane cisterne utvrđeno je da je rešetka impluvija u otvorenom prostoru do cisterne kanalom povezana sa rešetkom u spomenutoj prostoriji (sl. 8). Voda je tim kanalom oticala svakako prema rešetki u prostoriji i otuda najvjerojatnije prema sjeveru u more ili se gubila u propusnom terenu sa vruljama borčate vode. Kanalom, koji je vodio iz rešetke impluvija, sigurno je oticala voda iz okolnih krovova. U taj kanal je mogla dospjeti i nečista tekućina. Da je spomenuta prostorija sa rešetkom bila krstionica, njen kanal za oticanje vode ne bi bio povezan sa javnom kanalizacijom. Stari kršćani su veliku brigu posvećivali pažnji da se voda iz bazena za krštenje ne bi mješala s nekom sporednom ili javnom kanalizacijom. Spomenuta mala prostorija sa rešetkom za oticanje vode po svom položaju ne bi mogla biti krstionica jedne reprezentativne bazilike. Ona se nalazila uklopljena među prolazima, s kojima je bila povezana s prostorom sjeverne kultne dvorane i predeufrazijskom bazilikom. To je najvjerojatnije bila prostorija za obavljanje ritualnih pranja svećenstvu prije religioznih funkcija.<sup>18</sup> U njoj nije nađen nikakav trag bazena za krštenje. Po-

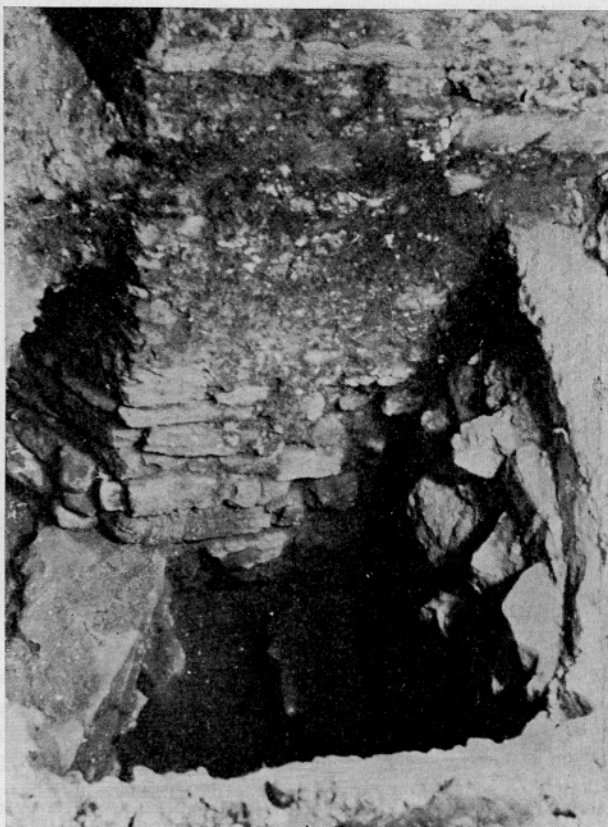
Sl. 9. Poreč. Ostaci zapadne strane zida južnog trijema atrija Eufrazijeve bazilike

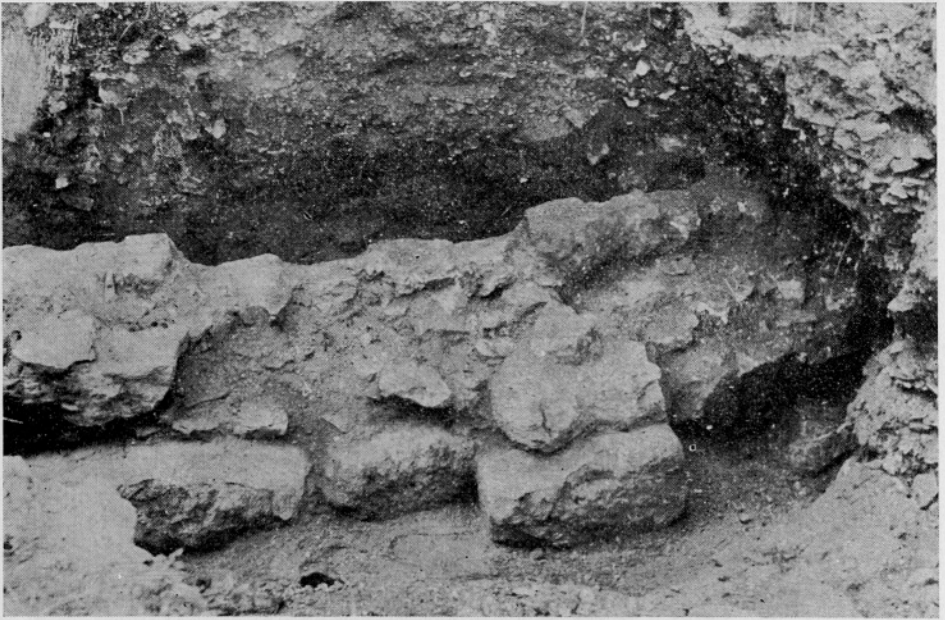
Sl. 10. Poreč. Ostaci poligonalnog zida sa lezenom od ugla šesnajstorokutnog ophoda krstionice predeufrazijske bazilike

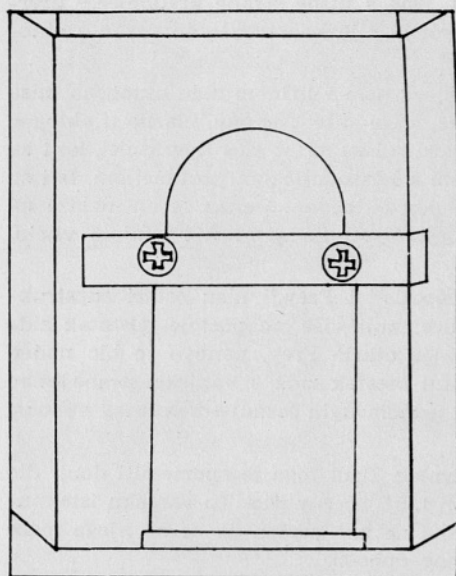
Sl. 11. Poreč. Rekonstrukcija ulaznih vrata u oktagon krstionice predeufrazijske bazilike

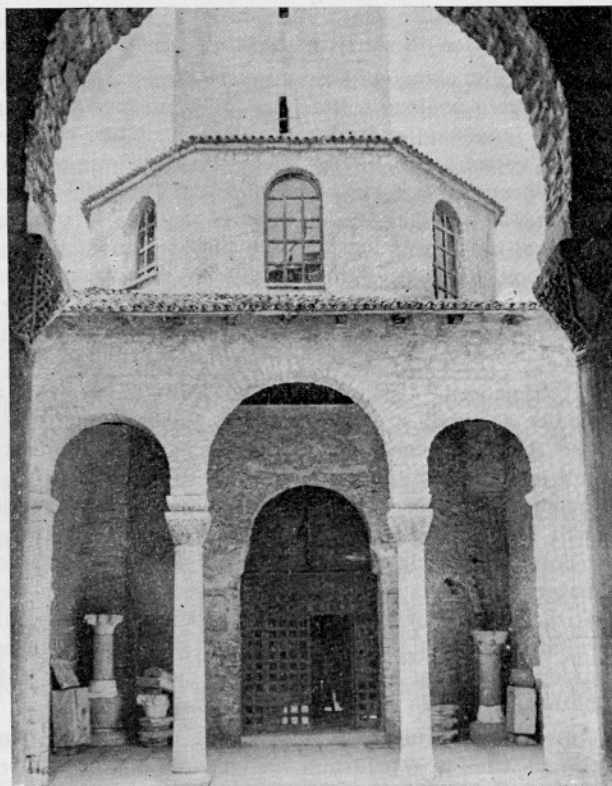
Sl. 12. Poreč. Zapadna strana atrija s oktagonom krstionice

Krstionica se predeufrazijske bazilike nalazila sa zapadne strane zatvorenog dvorišta. Ona je bila složena od oktogona i šesnajstorokutnog ophoda, s najvećim diametrom od 8,90 m. Oktogon, širok 3,85 m, bio je povišen ponad krova ophoda. Njegovi su se prozori nalazili na tom povišenom dijelu. U oktagon se ulazilo neposredno iz dvorišta, vjerojatno kroz ulazni pretprostor. U donjem dijelu unutrašnje strane zida uzidane su polukružne niše na četiri strane oktogona. Šesnajstorokutni ophod je imao lezene na uglovima (Tl. 6). Nesumljivo je taj ophod bio razpodjeljen na više prostorija. Iz dvije prostorije se ulazilo u oktagon kroz vrata, koja su postojala na sjevernoj i južnoj strani. Sačuvani ostatak zida sa sjeverne strane oktogona jedini je poznati ostatak poprečnog zida, koji je dijelio prostor šesnajstorokutnog ophoda na više prostorija. Sačuvani ostaci fresko slikarije na sjevernoj i južnoj strani oktogona uvjerljiva su dokumentacija da je prostor ophoda bio oslikan fresko slikarijama.<sup>30</sup> Ako je ophod bio oslikan, tada su i zidovi oktogona bili ukrašeni freskama.
