Rekonstrukcija mlinov na Tiberu

2. Mlin v Rušnjaku

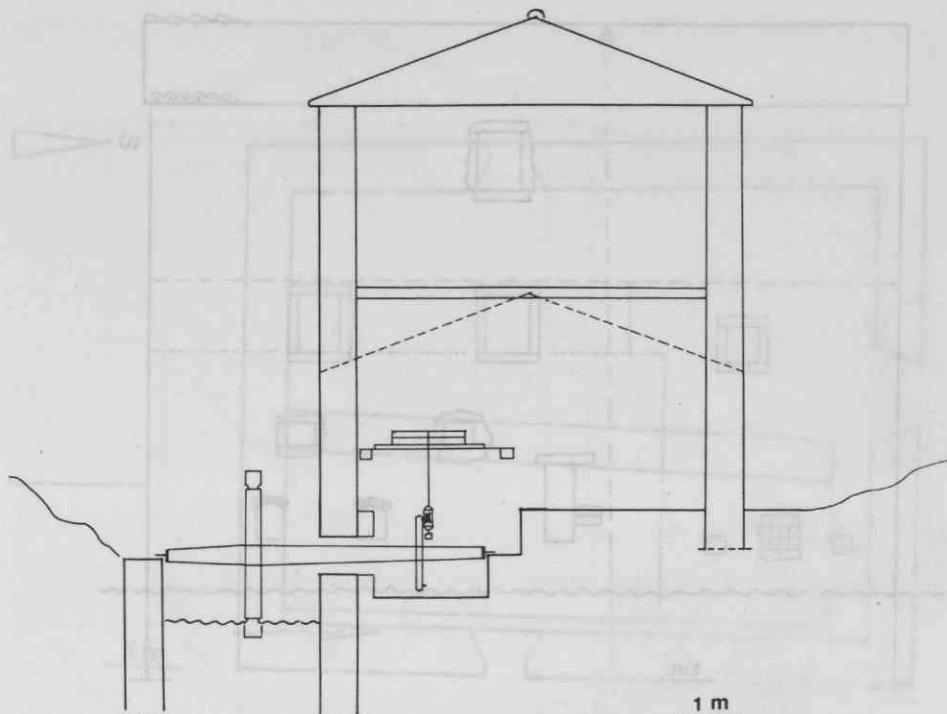
Sl. 2. Prerez skozi sedajo stavbo, na sl. 1 označen A-B. Črtkasto je označen profil prvotnega zatrepa, viden v sledovih na severni fasadi.

Profil prvotnega zatrepa je ohranjen v zidu severnega pročelja današnje stavbe (gl. sl. 8 in 2). Začenja se v severovzhodnem vogalu v višini zgornjega roba preklade izvirnega portala. Enotna gradnja šivanega vogala od vodne gladine do te višine je tu prekinjena. Namesto proporcioniranega vogalnega klesanca je na tem mestu vzidan plitev kamen; tako so povezali nadzidavo z zidom prvotnega zatrepa. Nad tem ploščatim kamnom se v višino nadaljuje drugače zidan šivan vogal. Od tega mesta se v fasadnem zidu poševno dviga očitna sled prvotnega zatrepa do nekdanjega slemenskega kamna, ki je masiven in trikotniško zaključen. Ta leži v zidu v osi sedanjega (in prvotnega) severnega pročelja. Sled padajoče poševnine proti desni je v dolžini približno enega metra zbrisana, nato pa spet očitna tja do severozahodnega vogala. Na tem mestu je podobno kot na severovzhodnem vogalu izrazita sled prvotne višine. Recentna nadzidava na zahodnem pročelju je bila tu povezana z zidom nekdanjega zatrepa z vogalnim kamnom, ki je višji kot katerikoli drug vogalni kamen in po vrhu še apnenčast, medtem ko so vsi drugi vogalni klesanci iz sivega flišnega kamna.

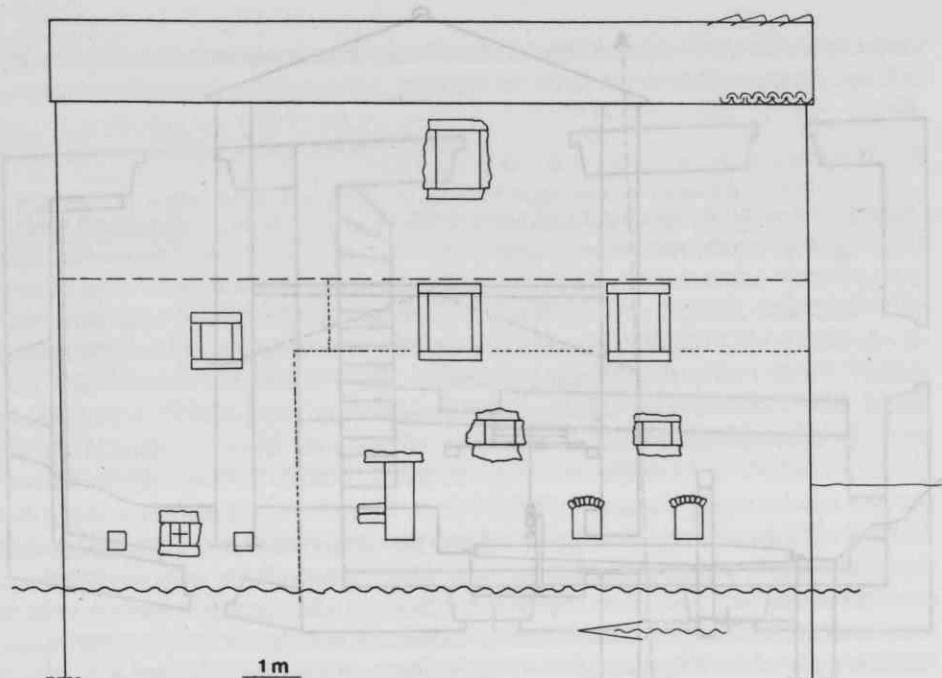
Sl. 3. Vzhodno pročelje sedanje stavbe. Z drobnim črtkanjem sta označeni cezura med zidom prvotne stavbe in prizidkom ter sled prвotnega strešnega venca. S širšim črtkanjem je označena sled strešnega venca po prezidavi v 18. stoletju. Vrisani sta položni pravokotniški prвotni, danes zazidani okni in recentno vzidani polovici prвotnega praga ob tretji odprtini za pogonska kolesa od desne strani.

V pritličnem delu obsega stavba severni in južni prostor. Na vzhodnem in analogno na zahodnem pročelju sta v pritličnem delu stavbe med obema prostoroma izraziti navpični cezuri (gl. sl. 3 in 13). Povsem jasno sta vidna zaključek severnega dela stavbe z močnimi vogalnimi kamni, zidanimi v nepravilen šivan rob, in prislonitev zidu južnega dela stavbe k obema bivšima vogaloma; južni del stavbe je torej mlajši prizidek (gl. sl. 1). Pregled celotnega obsega severnega, samostojnega dela stavbe v vidni višini nad temelji oziroma v isti višini in nad vodo pri obvodni steni pokaže neprekinjeno enotno strukturo zidave – razen seveda pri obeh portalih. Prvotni tloris je torej popolnoma ohranjen v severnem delu današnje stavbe; površina notranjosti prvotnega mлина je merila dobrih 43 kvadratnih metrov.

V vzhodnem pročelju pod sedanjima pritličnima oknoma in nad odprtinami za osi-vratila pogonskih koles sta dve zazidani okni (gl. sl. 3, 6 in 12). Okenski odprtini sta bili položno pravokotniški, visoki po 40 in široki po 50 cm. To sta bili okni iz leta 1524, ki so ju ob prezidavi zazidali; zidava lomljencev okrog kamnitih okenskih okvirjev je povsem enotna in nespremenjena. Okviri so na zunanjščini vzidani povsem v ravnini zidu, v notranjščini pa danes niso vidni. Torej so ožji od zidu; na notranji strani sta okni bržcas imeli okenski niši. Okviri so iz enakega flišnega kamna kot izvirni portal in lomljenci za zid. Deli okvirjev so ravno klesani le v ravnini pročelja in na notranjih straneh odprtin, sicer pa so nepravilno lomljeni. Domnevamo, da so ravno klesani tudi v navpični, z zidom vzporedni ravnini na notranji strani. Vendar je danes ta del okvirov v zidu. Zunanji robovi okenskih odprtin niso posneti, ampak ostri. Na zunanjji strani okvirov ni sledi lukenj za tečajne skelepe – torej na oknih ni bilo zunanjih polknic.

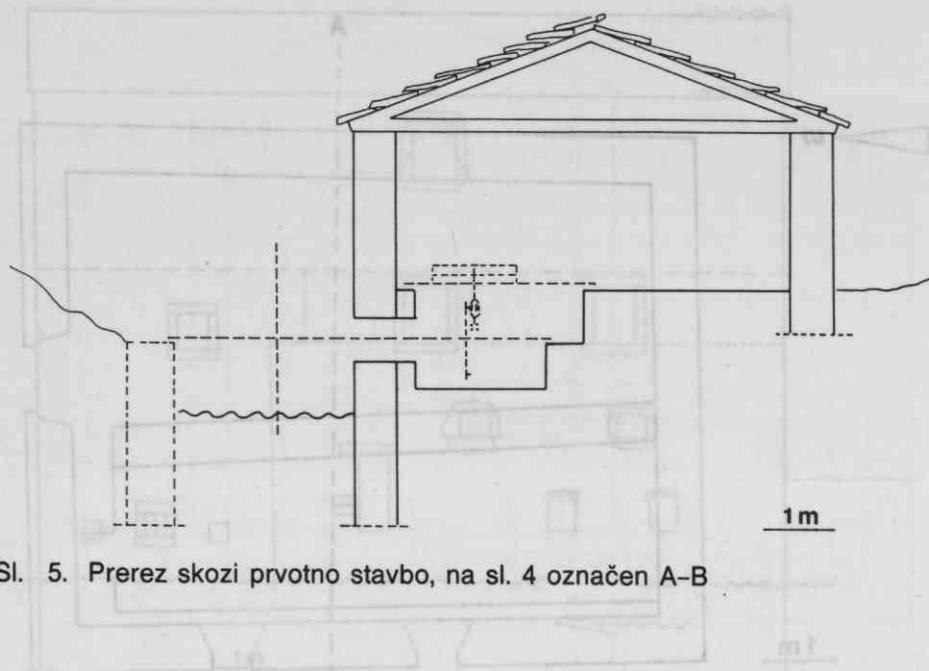
Sl. 5. Prerez skozi prvotno stavbo, na sl. 4 označen A-B

Sklep: Prvotna mlinska stavba je bila pritlična in nizka. Zatrepa sta se začela približno v višini dobrih dveh metrov in se zaključila približno v višini treh metrov in pol – vse merjeno od višine praga prvotnega portala.

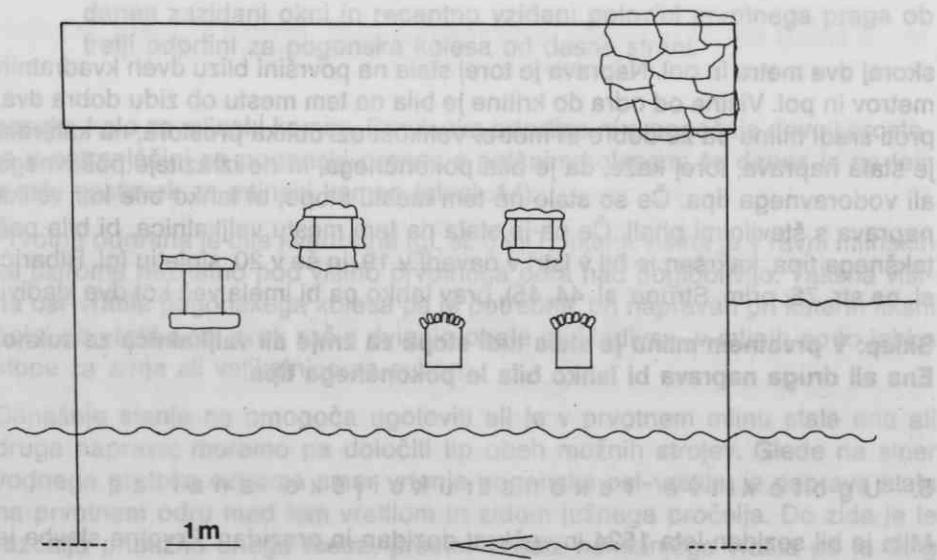
- Sl. 3. Vzhodno profilje rezanja skozi Z drobnim črtkanjem sta označeni
Sl. 6. Vzhodno pročelje prvotne stavbe. Pri levi odprtini za pogonsko kolo je
vrisan vzidan prvotni prag.

Prvotna odprtina je bila kvadratna (gl. sl. 6 in 7); njena višina je v ravni mlinskih tal oziroma neznatno pod višino prвotnega odra nad poglobitvijo. Takšna višina osi-vratila pogonskega kolesa pa je potrebna, pri napravah pri katerih fiksni palci na vratilu-osi prek ročic dvigajo phala ali kladiva – v mlinih so to lahko stope za zrnje ali valjkalnice za suknjo.

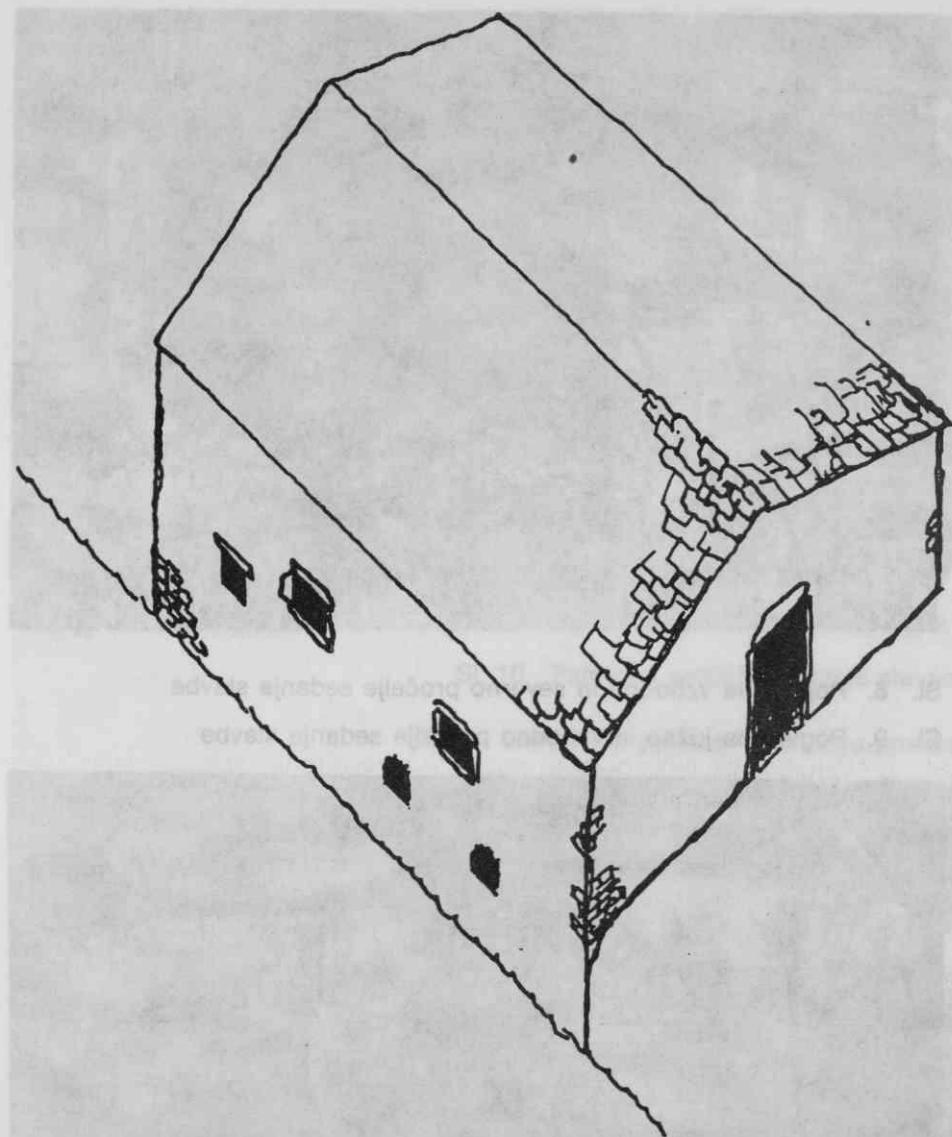
Sl. 7. Skica videza prvotnega mлина

Podobo prvotnega mlina kažejo slike 4–7.

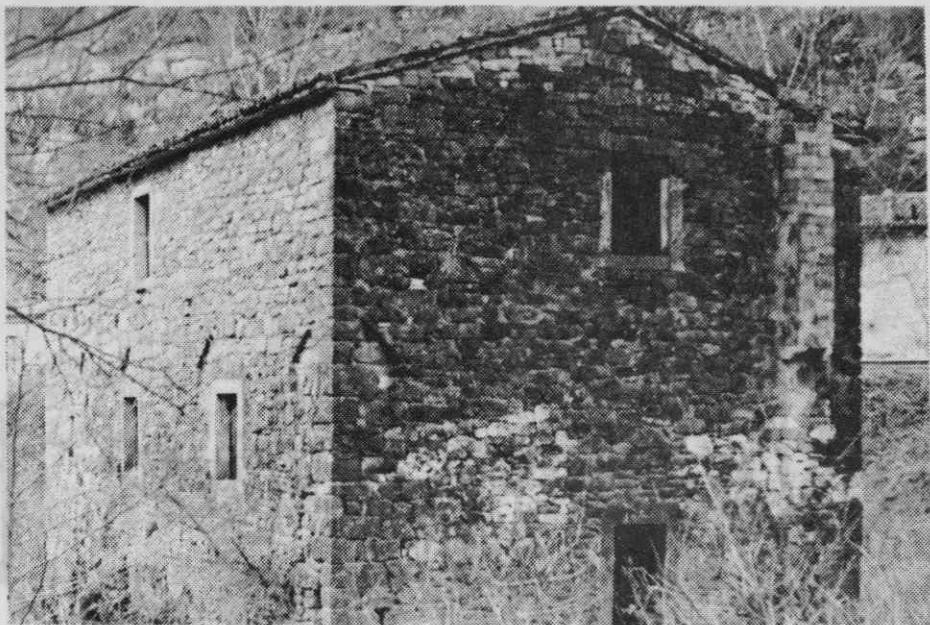
Sl. 8. Pogled na vzhodno in severno pročelje sedanje stavbe

V 19. stoletje sodi dozidava nadstropja, kar najočitnejše kaže spet nov način zidave šivanih vogalov na vseh štirih vogalih; ta sega od sekundarne pritlične višine do vrha (gl. sl. 8). V severnem pritličnem prostoru so namestili še danes obstoječe stopnice v nadstropje, in sicer ob steni, kjer so bila vrata v prizidek. Vrata so tako postala neprehodna. Zato so jih zazidali, portal pa prenesli v pritlični del zahodnega pročelja prizidka, da je ta prostor sploh dobil dohod.

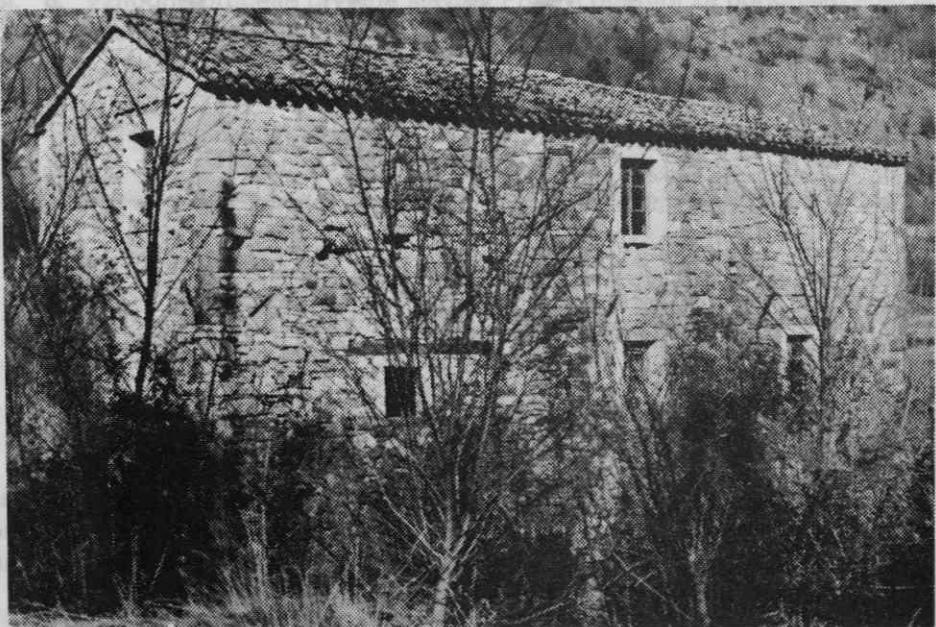
Sl. 9. Pogled na južno in vzhodno pročelje sedanje stavbe

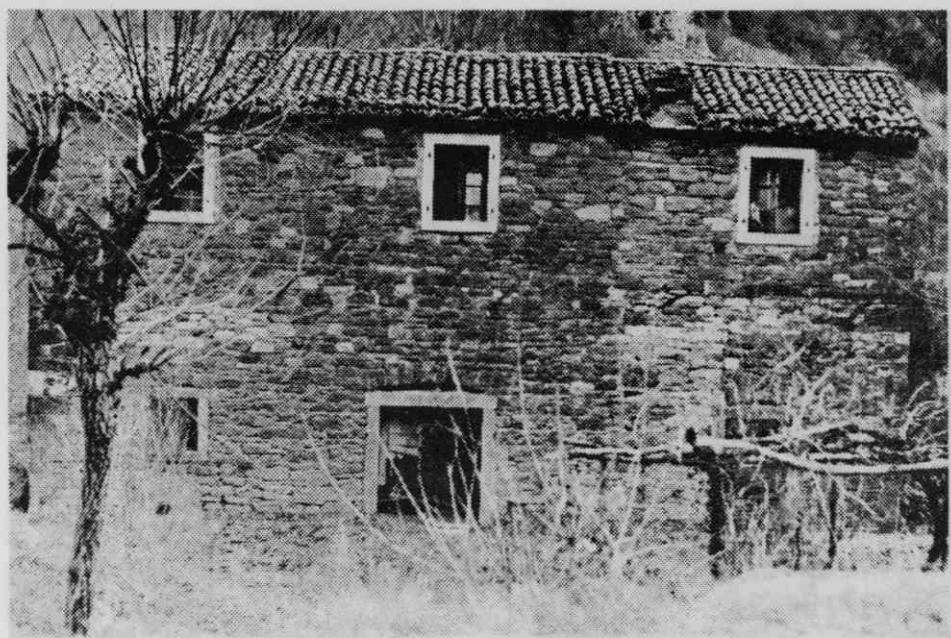
Sl. 10. Zahodno pročelje sedanje stavbe

Na vprašanje o okenskih odprtinah na zahodnem pročelju izvirne stavbe sledovi v zidu ne dajo odgovora. Danes sta na tem pročelju recentna okno in portal za dvokrilna vrata (gl. sl. 10 in 1). Okvira obeh odprtin sta iz pravilno klesanega apnenca in pač sodita po velikosti in razmerju okna ter zidavi okvirov v ravnino zunanjega zidu v 18. stoletje. Na mestu teh dveh odprtin bi lahko bila tudi okna prvotne stavbe. Vendar bi v tem primeru le okno na mestu današnjih vrat ustrezalo položaju izvirnega okna na vzhodnem pročelju. Vsekakor druge na zahodni steni ni bilo oken; izvirna zidava je – razen na mestu obeh današnjih odprtin – ohranjena do višine prvotnega strešnega venca in ne kaže sle-

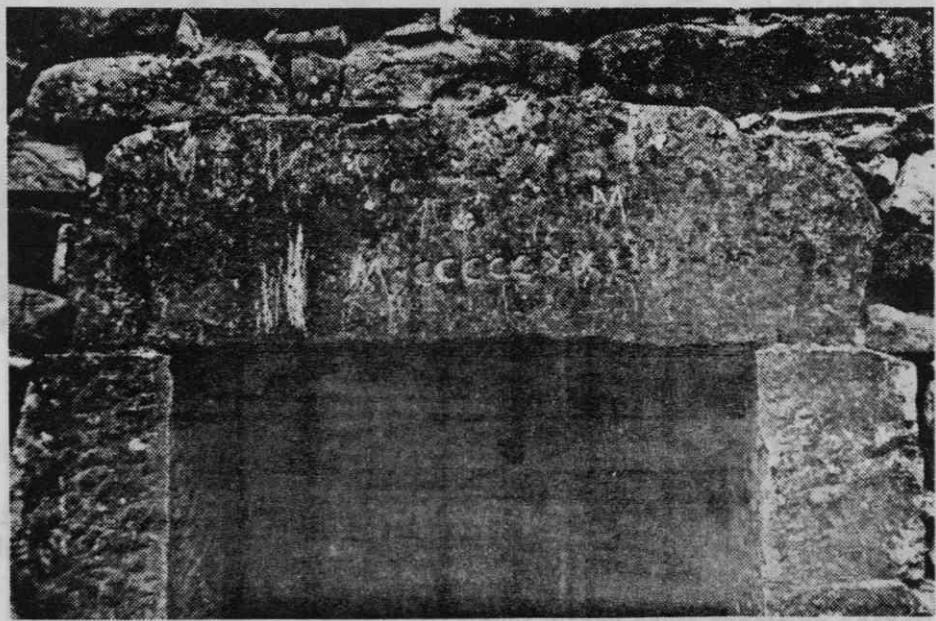
Sl. 11. Letnica na prekladi prvotnega portalna

Na prekladi portala na severnem pročelju je vklesana letnica 1524: 'M'CCCCXXIII (gl. sl. 11). Vendar je že na prvi pogled videti, da celotna stavba ne more biti iz tega časa. Okenske odprtine so prevelike, okenski okviri pa tudi na vzdanem delu pravilno klesani in pretenki za tisti čas. Okenski okviri v nadstropju izstopajo iz ravnine pročelnega zidu in zato ne morejo biti starejši od druge polovice 18. stoletja. Ritem nadstropnih oken na zahodnem pročelju kaže na 19. stoletje. Dve pritlični okni – eno na zahodnem pročelju in drugo na južnem delu vzhodnega pročelja – moremo po velikosti in razmerju mer odprtin (80 cm x 70 cm) približno postaviti v 18. stoletje. Podboji vrat v nadstropju sodijo po obliki v konec 19. stoletja ali že v 20. stoletje. Marsikje v zidu so sledovi predelav. Vendar v zidavi okrog datiranega portala takšnih sledov ni. Povezava pritličnega dela severnega pročelja, v katerem je ta portal, s pritličnim delom vzhodnega nadvodnega pročelja, v katerem so odprtine za osi pogonskih koles, je povsem enotna in nedvomno izvirna. Potemtakem sta ta, bistveni del mlinške zgradbe in del s portalom sočasna in prvotna. Treba je še zastaviti vprašanje o pristnosti letnice in sočasnosti izdelave portala s fasado, v katero je vzdian – upoštevati je pač treba možnost, da so starejši, že datirani portal prinesli od drugod in ga vzdali v mlajšo stavbo. Letnica je napisana z rimskimi številkami, kar bi kazalo, da je pristna, saj so se arabske številke v tistem času uveljavile le deloma. Vklesani zapis s petimi namesto z eno oznako za petsto (CCCCC namesto D), bi le izjemoma lahko nastal v 18. stoletju, še manj pa v 19. stoletju ali kasneje. Zapisovalec je bil iz preprostega okolja; o tem priča način zapisa petstotice in vsaj deloma tudi zapis štirice (III namesto IV). Vklesane številke je nekdo nedavno razil s koničastim predmetom, da jih je pač bolje razločil. Vendar kažejo nedotaknjeni deli (obe piki, vsi zaključki, vsi robovi ob prehodu na ploskev) enako razjedeno in postarano površino kot celotna fasadna ploskev portala; dvom o sočasnosti portala in letnice je torej odveč.

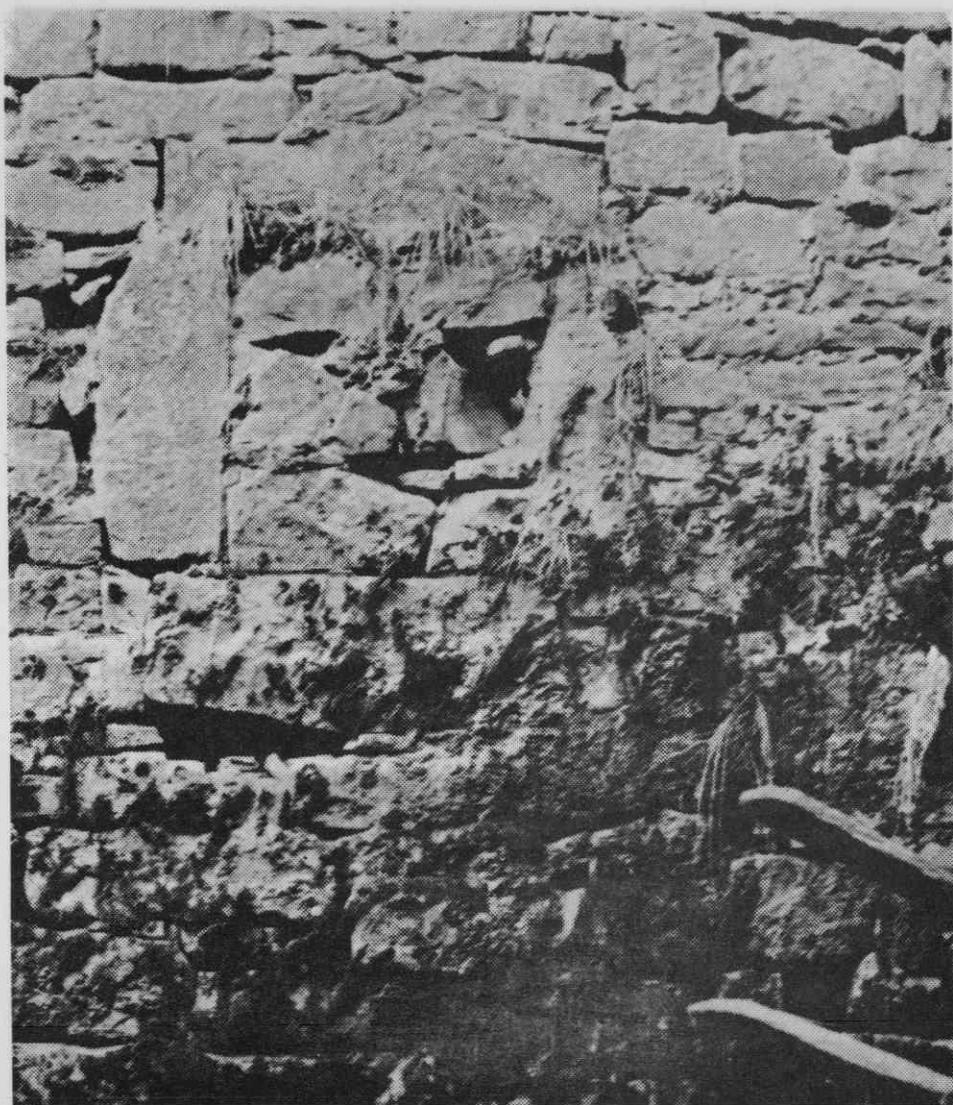
Sl. 12. Prvotno, danes zazidano okno na vzhodnem pročelju

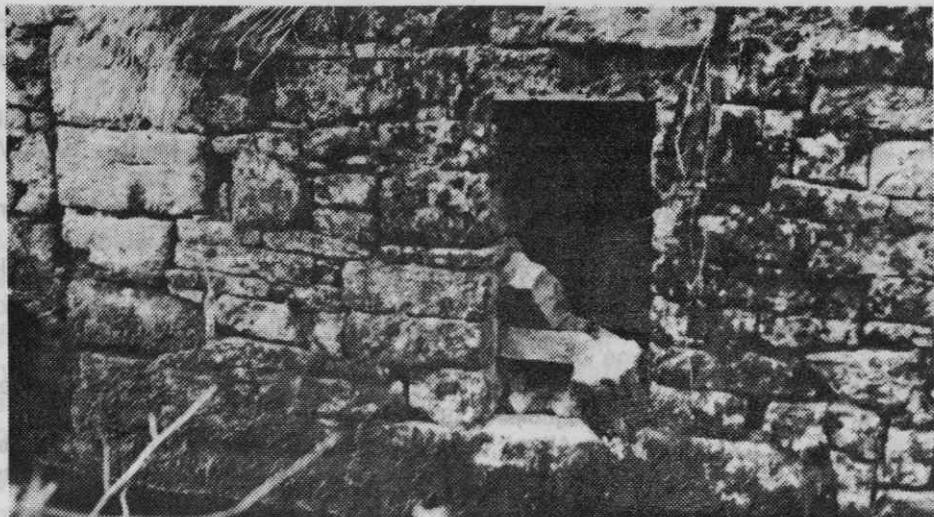
- Sl. 13. Odprtina za pogonsko kolo stope ali valjkalnice. Levo ob spodnji recentni povečavi odprtine sta vidni vzdani polovici prvotnega praga. Skrajno levo je vidna cezura med nekdanjim vogalom prvotne stavbe in zidom južnega prizidka.
- Sl. 14. Pogled od prvotnih vrat na ostanke mlinskih naprav iz 19. stoletja in na stopnice v nadstropje
