Lovrenc na Pohorju, pajštva leta 1985, dokumentacija ZVNKD Maribor.

Kako smo obnavljali pajštvo v Lovrencu

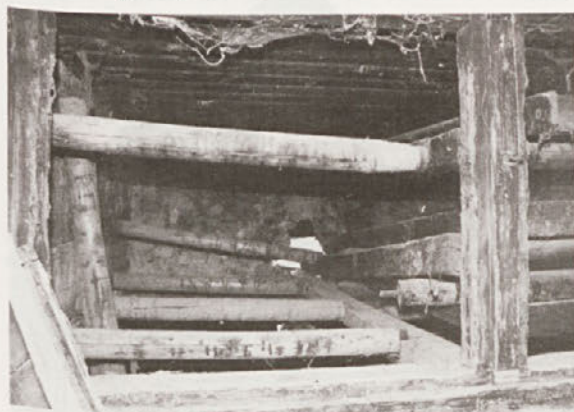
Lovrenc na Pohorju, notranjščina pred obnovo (dere, valji za premeščanje), 1994, dokumentacija ZVNKD Maribor.

Pajštva, s katero sem se kot konservatorica na terenu srečala pred letom 1998, torej pred obnovo, je seveda kazala precej manj idealno podobo, kakor se jo da slutiti iz zgoraj podanega orisa. Nekoliko vlažne, vendar še vitalne zidane stene so izgubile večino prvotnega ometa ter tako razkrile osnovno gradbeno substanco. Med prevladujočim kamnitim materialom so bile vidne opečne dodelave, s katerimi so v preteklih obdobjih sanirali obstoječe stanje. Tudi od obokane peči, ki so jo najverjetneje na novo zgradili v obdobju po prvi svetovni vojni, je ostal le kup stare opeke. Hkrati je bila delno razrušena odprtina kurišča in skoraj v celoti stranske dimne line. Osrednji del sušilnice, vključno s premičnim

valjčnim mehanizmom in derami, je bil zanemarjen in nepopoln. Manjkal je tudi ključni del, to je obok peči, sicer temen prostor pa so razsvetljevale odprtine v porušenem zidu. Lesen opaž sušilnice ni bil v celoti poškodovan, prav tako ne stavbno pohištvo. Ker so pred leti župnik in krajanji samostojno obnovili opečno strešno kritino, se v tej fazi s streho nismo več ukvarjali. V letu 1998 smo se osredotočili predvsem na obnovo fasade in notranjščine sušilnice. Večje sekundarne odprtine smo pozidali z ohranjenim kamnitim materialom, ostale razpoke pa zapolnili s kosi opeke, saj smo ugotovili, da so opeko uporabljali za sanacijo zidov sušilnice vsaj že od prve svetovne vojne. Po obstoječem vzoru in na podlagi starejše fotodokumentacije smo iz opeke zazidali nov zunanji lok ognjiščne odprtine ter obe dimni lini. Nove apnene omete smo prebelili z

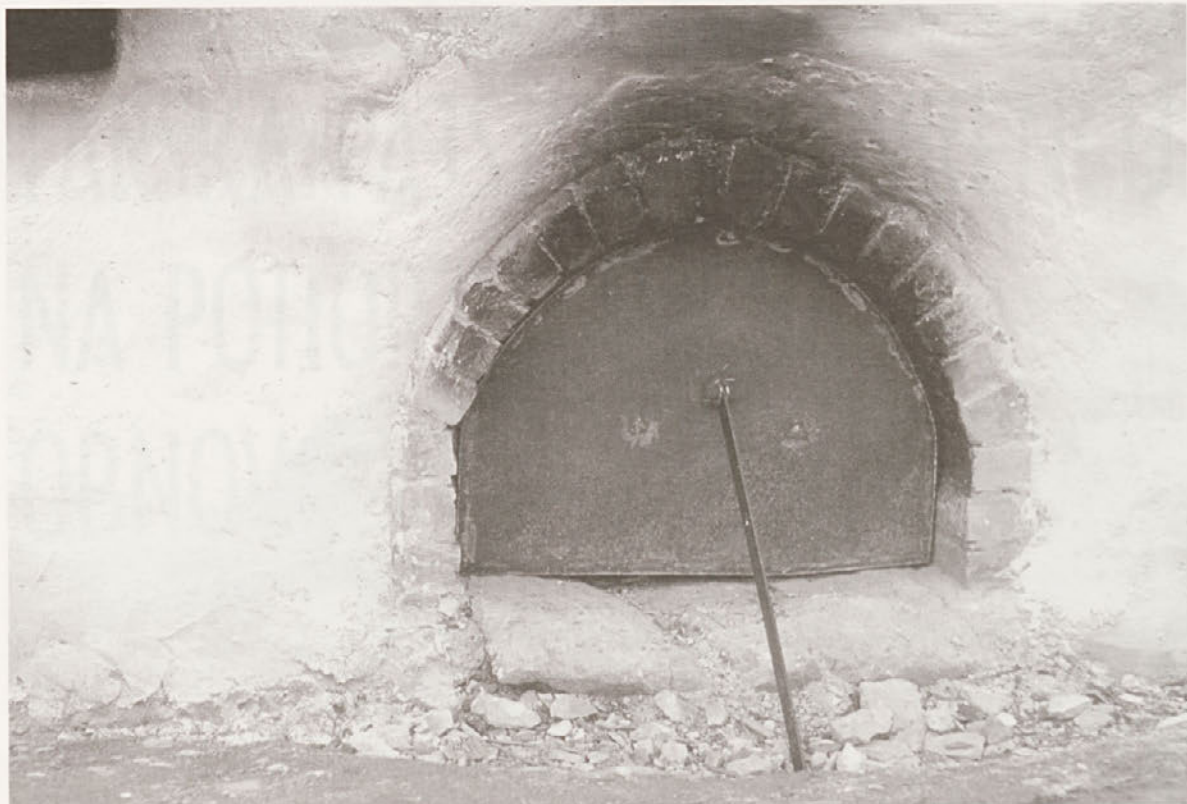
Lovrenc na Pohorju, pajštva po obnovi, detajl - kuriščna odprtina, 1999, dokumentacija ZVNKD Maribor

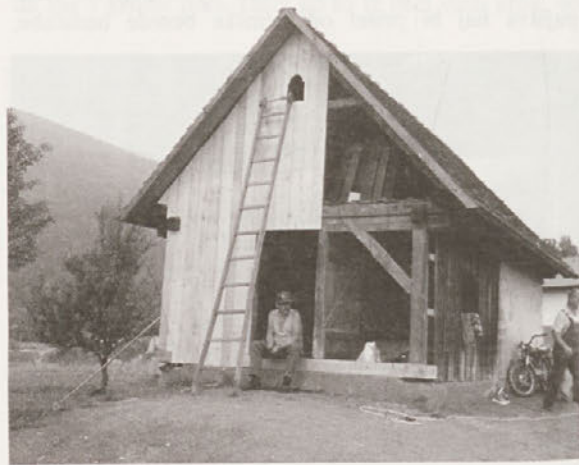
Lovrenc na Pohorju, pajštva med obnovo, 1999, dokumentacija ZVNKD Maribor.

apnom. Temeljev nismo izolirali, saj smo predvidevali, da bo vlaga sčasoma z delovanjem sušilnice sama prešla iz zidov.

V naslednjem letu smo nadaljevali z obnovo lesene zunanjsčine in celotne notranjsčine objekta. Odločili smo se za identično zamenjavo samo dotrajanih lesenih delov opaža, tramoyne konstrukcije in tal. Ohranili smo obstoječe stavbno pohištvo s pripadajočim okovjem, razen vrat na podstrešje, na katera smo prenesli očiščeno staro okovje. Dere in ves premični mehanizem je bilo treba očistiti in ustrezno dopolniti manjkajoče lesene in kovane dele. Nov les nismo barvno usklajevali s starim, temveč smo pustili možnost njegovemu naravnemu staranju. Nekoliko več problemov nam je povzročalo pomanjkanje virov za ponovno zidavo obokane peči. V celoti porušena peč nam je onemogočala identično rekonstrukcijo. Vedeli smo, da je bila iz opeke, kar je glede na večinsko kamnito gradnjo objekta dokazovalo njen kasnejši nastanek. Na predlog pečarja smo se odločili za klasično zidavo obokane peči iz opeke, ki bo funkcionalno vključevala vse primarne odprtine, in se tako najverjetneje približali tudi njeni osnovni obliki. Zunanjo stran opečnega oboka smo obdali z ilovnatim ometom. Peč je pri prvem kurjenju odlično delovala, dim je našel pravo pot na prosto in ni prihajal v stik s prostorom, namenjenim za sušenje sadje.

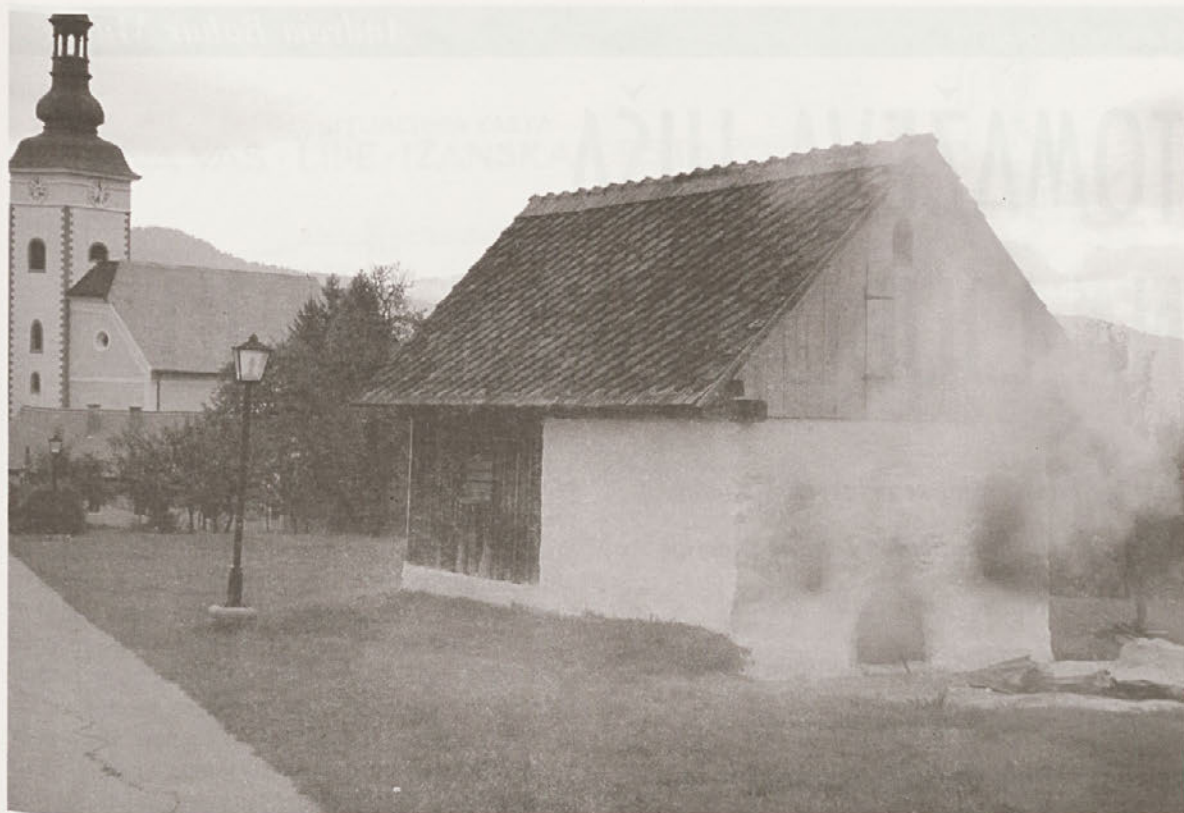
Lovrenc na Pohorju, pajštva ponovno deluje, 1999, dokumentacija ZVNKD Maribor.
