Prenova Plavčeve hiše v Železnikih v letih 1994–2009

Jure Rejec

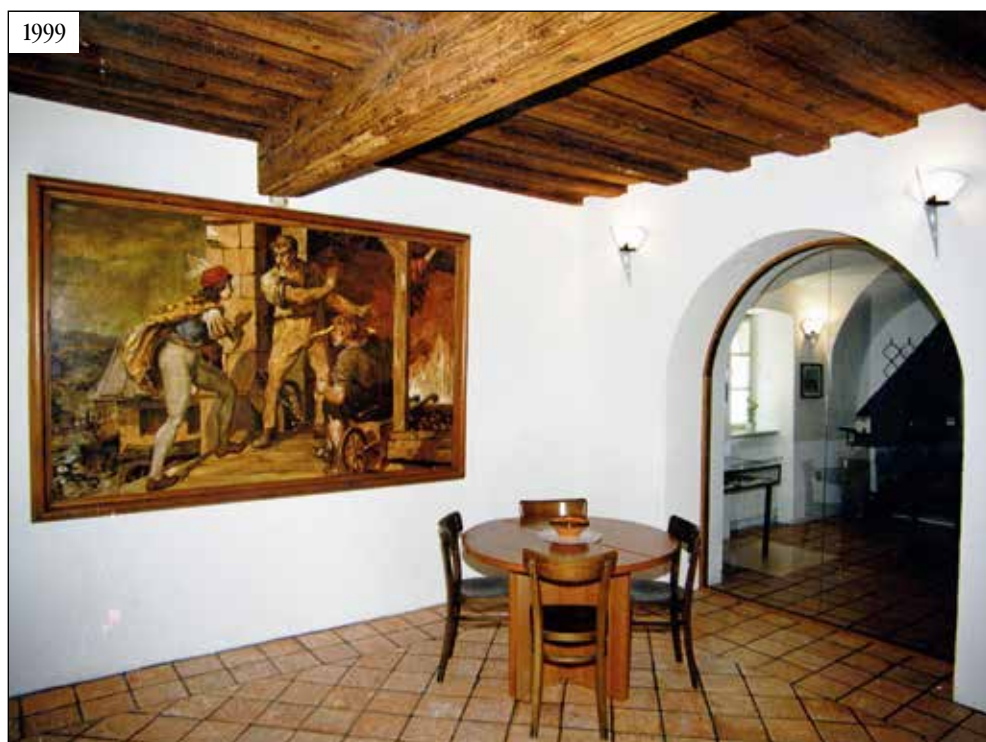
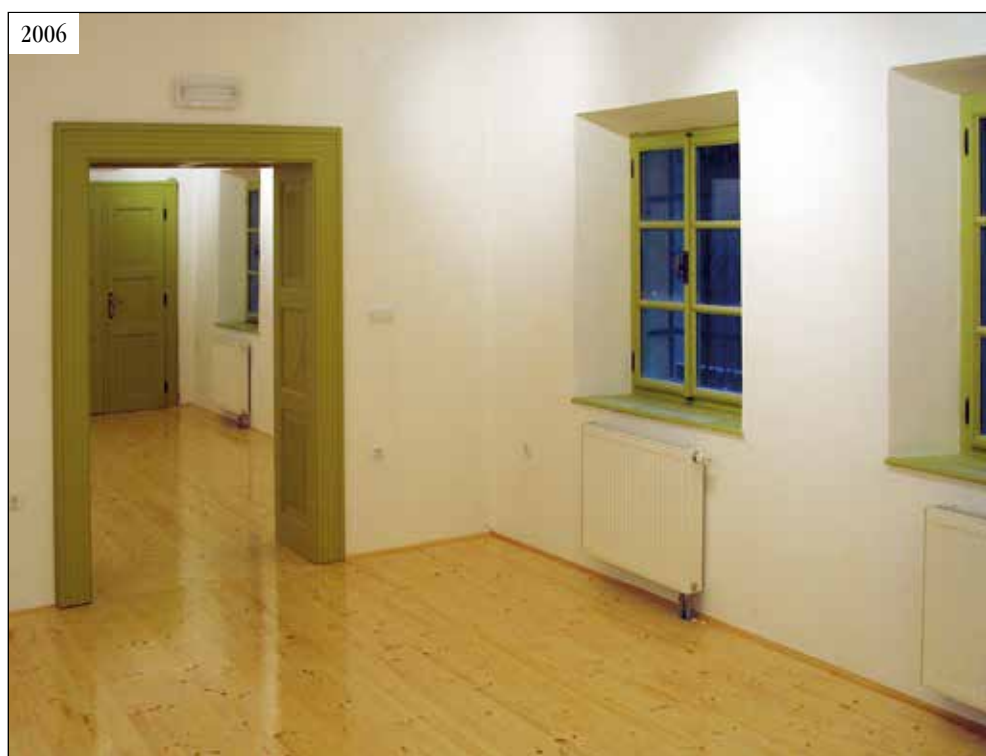
Statična sanacija stavbe je odpravila tudi nekatere resnejše probleme.

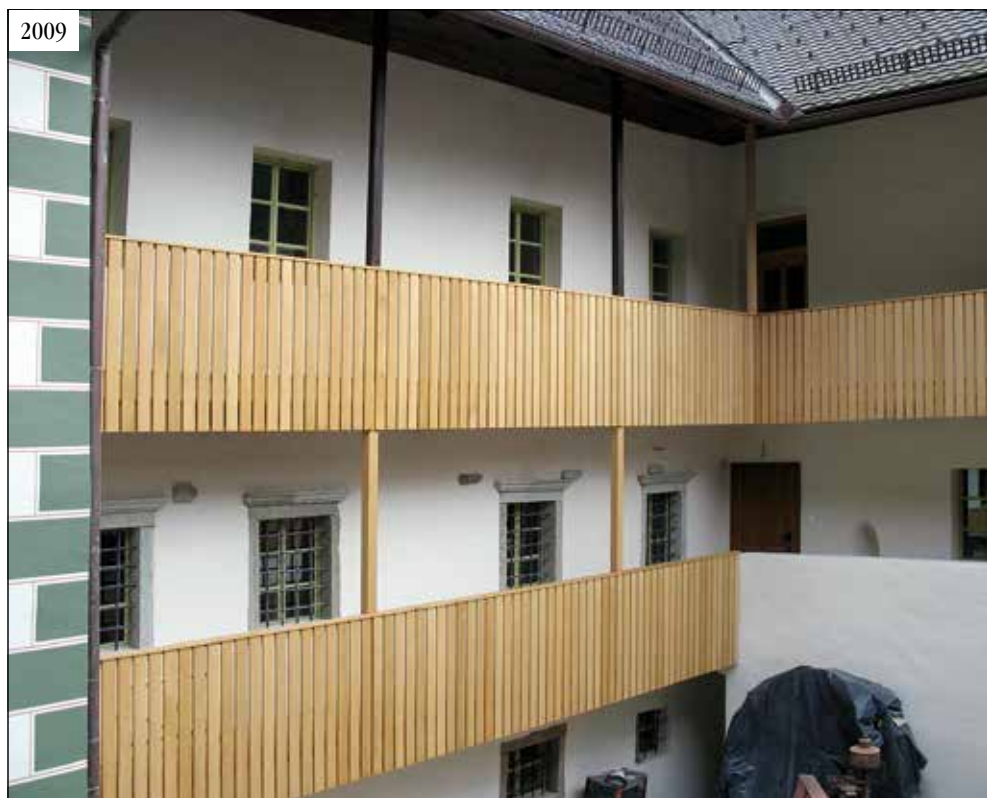
Izgled fasade
smo vrnili v
leto 1710.

Zaključna dela na vseh fasadah so se pričela avgusta in zaključila konec oktobra. Na dvoriščnih fasadah se je izvedel fin – zaglajen omet z zidarsko žlico kot na cestni fasadi, cestna in čelna fasada sta bili prebrušeni in barvani z apneno ubito belo barvo (talni zidec pa z za odtonek temnejšo barvo). Namestila se je nova pohodna profilirana balkonska plošča v drugem nadstropju cestne fasade, kamnite konzole (nosilci) iz tufa pod ploščo so se le obnovile z domodelacijo in utrjevanjem, pritrdila se je restavrirana kovana balkonska ograja. Restavratorji Restavratorskega centra so sanirali in hidrofobno zaščitili vse kamnite okenske okvirje na celotnem objektu (večje luknje so zapolnili z mešanico mivke in apna in te plombe nato retuširali). Izvedla se je dekorativna fasadna poslikava šivanih robov, krogov in zvezdic nad okni, sonca nad balkonskimi vrati in napis z letnico pod balkonom ter obokov fasadnega pomola. Na okna v pritličju so se namestile novo izdelane kovane okenske mreže, izdelane po vzoru obstoječih na dvoriščni fasadi, in kovane polknice na okna v pritličju in v drugem nadstropju, izdelane po vzoru obstoječih v prvem nadstropju, ki so se restavrirale. Zaradi varnosti smo se odločili tudi za namestitev kovanih vrat na glavni vhod in za dvoje varnostnih mrež na pomožnih vhodih na dvorišču. Na dvoriščni fasadi se je izvedel nov lesen gank v prvem nadstropju, v drugem nadstropju so se ohranile lesene konzole, vse ostalo je bilo izvedeno na novo iz hrastovega lesa. Poslikava šivanih robov se je izvedla tudi na dveh vogalih dvoriščne fasade. Gradbena dela je izvedel Spekter Kranj, d. o. o. (podizvajalci: črkoslikarska dela: Starc, restavratorska dela – kamen: podizvajalci RC Ljubljana, restavriranje in rekonstrukcija kovanih elementov: Kovaštvo Andrej Gladek ml., s. p., tesarska dela: Preles, d. o. o., lesno podjetje).

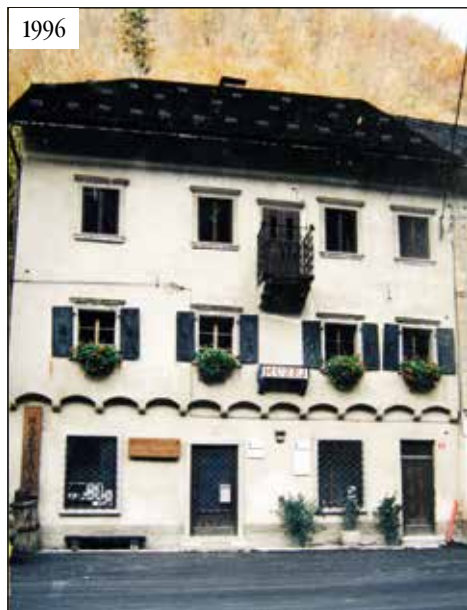
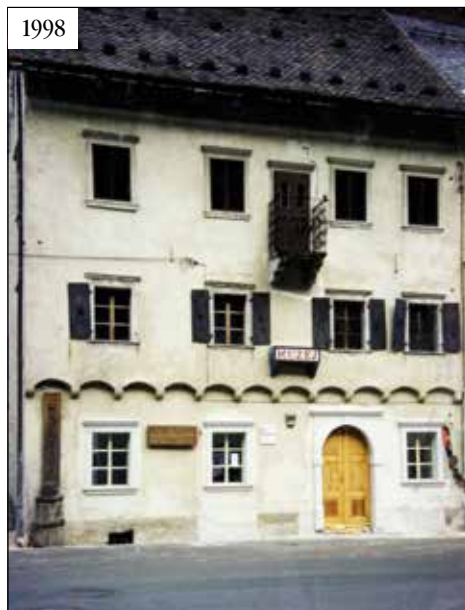
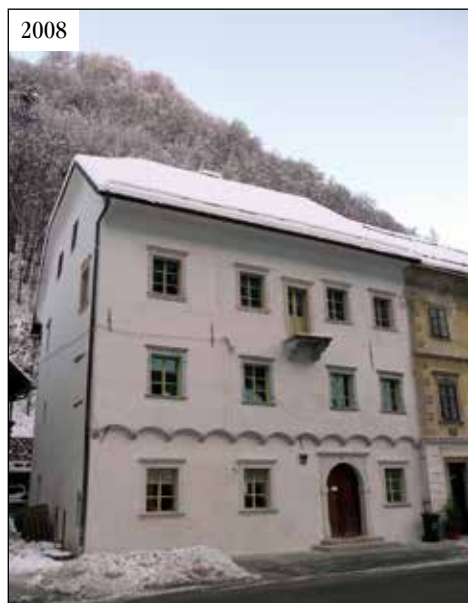
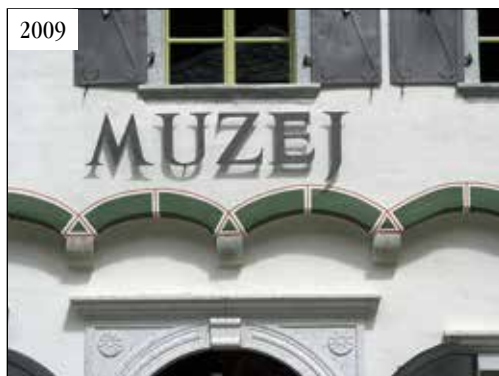
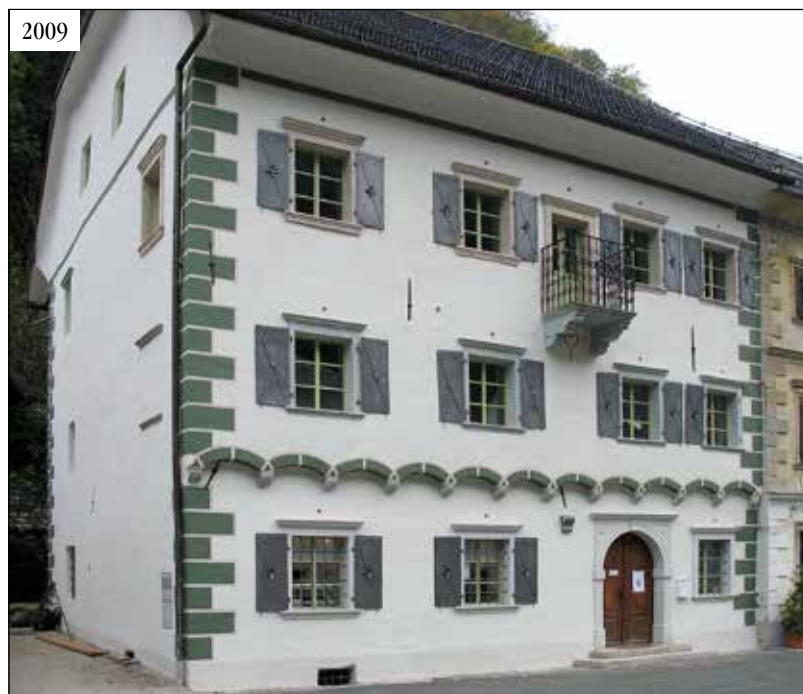
Podoba muzejske stavbe skozi različna obdobja.
