Modri velikani v Zidanem Mostu

MODRI VELIKANI V ZIDANEM MOSTU

Angleški naslov: BLUE GIANTS IN ZIDANI MOST

Povzetek

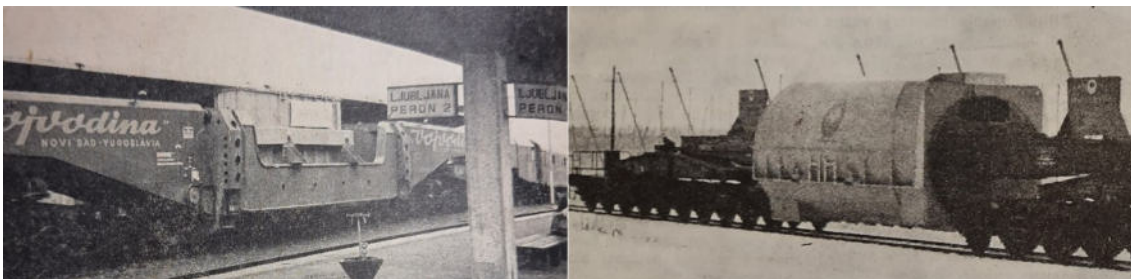
Leta 1969 je bil iz Energoinvest Črnuče za novo termoelektrarno Kakanj v BiH prepeljan transformator z maso 112 t. Prepeljan je bil s 24-osnim vagonom mase 160 t in nosilnosti 300 t. Vagon je bil v lasti podjetja Vojvodinašped iz Novega Sada, v letu 2023 pa je bil še vedno v uporabi pri hrvaškem podjetju Zagrebtrans.

Transformator v Ljubljani 1969 in generator pri Žalcu 1977. (Vir: Radivoj Pleterski, Nova proga 1969 in 1977)

Januarja 1977 je bil iz Zahodne Nemčije na 20-osnem vagonu za termoelektrarno Šoštanj prepeljan generator z maso 218 t in višino 4 m. Špediter je bil Fersped, tovor je za pot potreboval dva tedna.

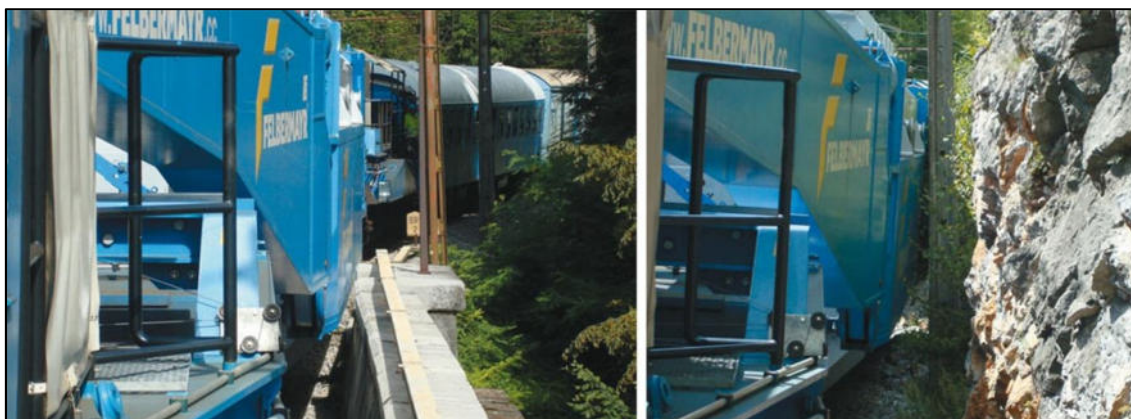
Med junijem in avgustom 2010 so bili iz Siemensove tovarne v avstrijskem Weizu preko Ljubljane za RTP Divača prepeljani štiri transformatorji z maso 310 t in dolžino 12 m. Transport se je izvajal z 32-osnimi vagoni tipa Uaai podjetja Felbermayr. Posamična vožnja je v eno smer trajala 4 dni.

Izogibanje oviram na odseku Borovnica–Logatec, julij 2010. (Vir: SŽ-Infrastruktura, Nova proga 2010)

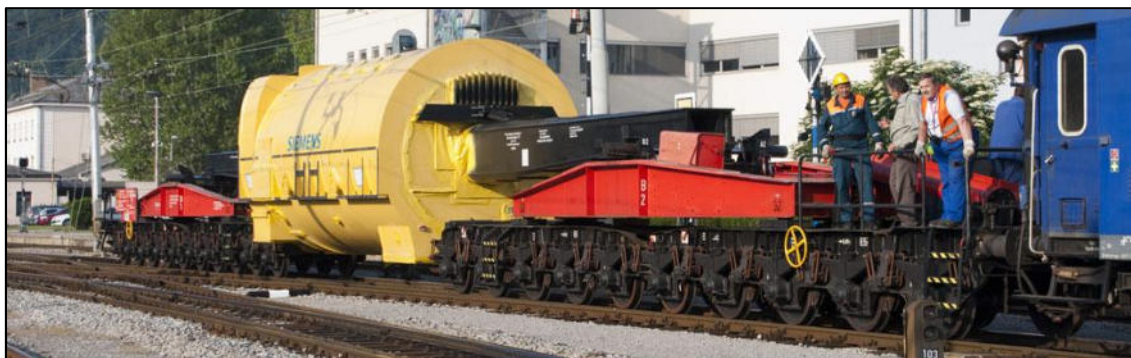
Maja 2011 je bil iz nemškega Siemens za 5. blok termoelektrarne Šoštanj prepeljan stator z rotorjem mase 262 t in dimenzijami 8,3 x 4 x 4 m. Prevoz se je izvajal na 20-osnem vagonu, lastne mase 80 t, dolžine 31,8 m in nosilnosti 317 t.

Stator z rotorjem za Šoštanj na postaji Celje, maj 2011. (Avtor: Tine Jarm)

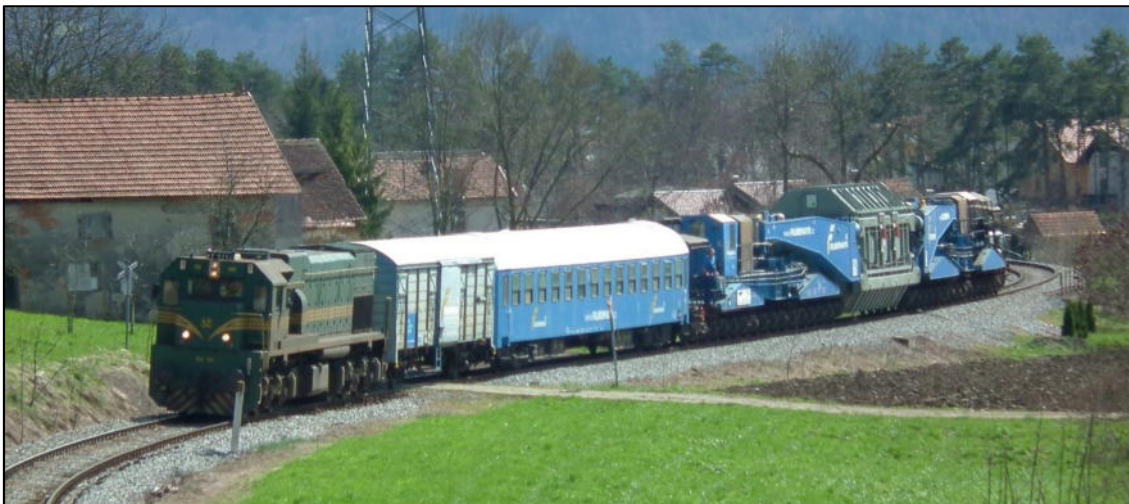
Aprila 2013 je bil v termoelektrarno Šoštanj prepeljan transformator z maso 355 t na 32-osnem vagonu podjetja Felbermayr. Izdelan je bil v Turčiji in po morju prepeljan v Rotterdam, od tam pa z rečno ladjo do Linza, kjer so ga naložili na vagon. Uporabljal se je transport po načinu B: pošiljka je bila vpeta v kljunasta nosilca in je bila samonosna. Vlakovna kompozicija je imela maso 610 t, 38 osi in dolžino 102 m.

Transformator na progi Celje–Velenje, april 2013. (Avtor: Marko Rovšnik)

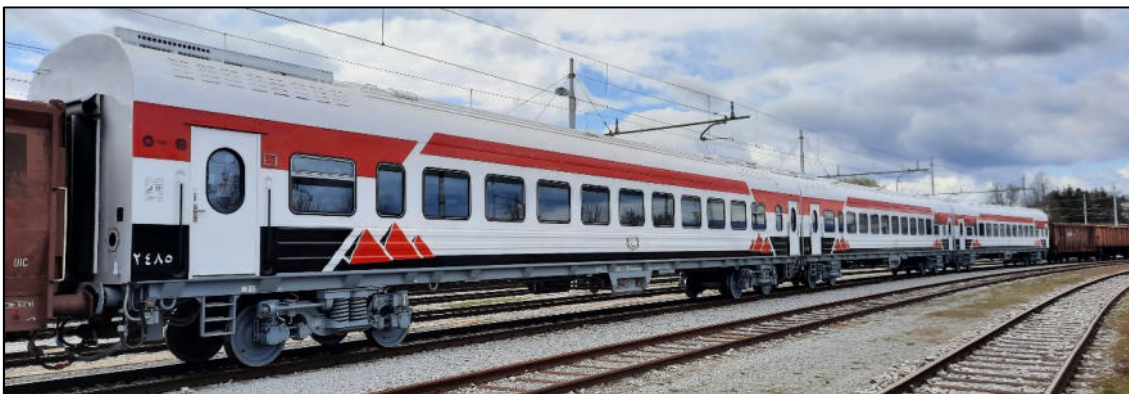
Egiptovske železnice so pri madžarsko-ruskem podjetju Transmašholding leta 2018 naročile 1.300 potniških vagonov. Polovica jih je potovala preko pristanišča v Kopru, prvi med njimi februarja 2021. Zaradi dimenzij so na relaciji Budimpešta (Dunakeszi)–Hodoš–Koper vozili kot izredne pošiljke z glavnimi šiframi prevoza A, B, C in D. Masa posameznega vagona je ~47 t, dolžina 24, 5 m in najvišja hitrost 120 km/h. Zaradi izključenih zavor so bili v sestavah vlakov še drugi vagoni za zaviranje.

Potniški vagoni za Egipt na postaji Prestranek, april 2023. (Avtor: mag. Klemen Ponikvar)

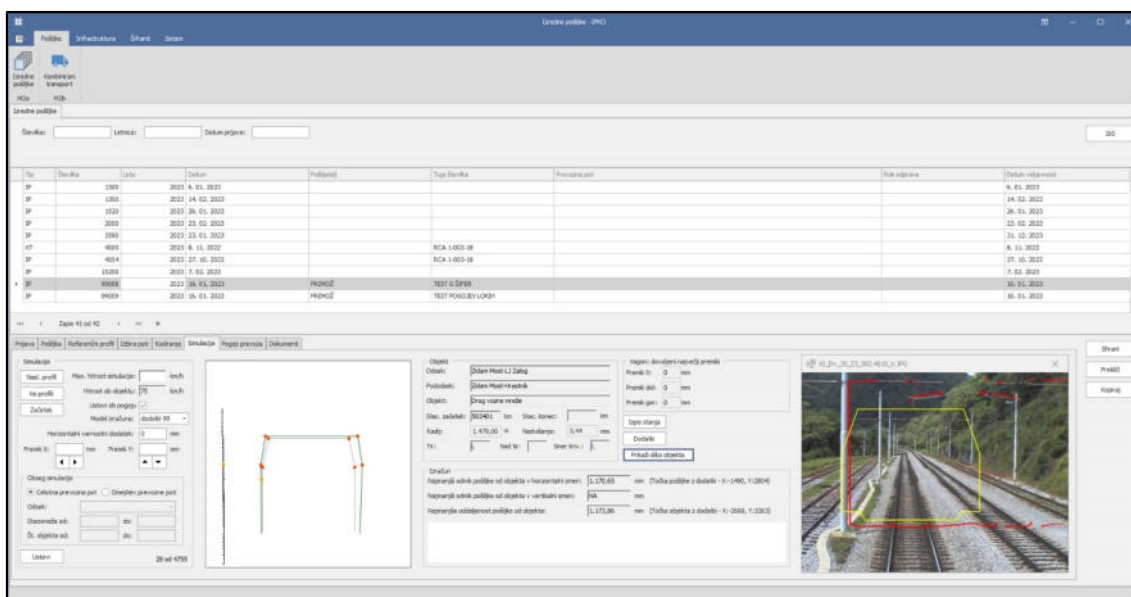
Program za simulacijo pogojev prevoza izrednih pošiljk IPKO – v fazi razvoja. (Vir: Prometni institut Ljubljana)

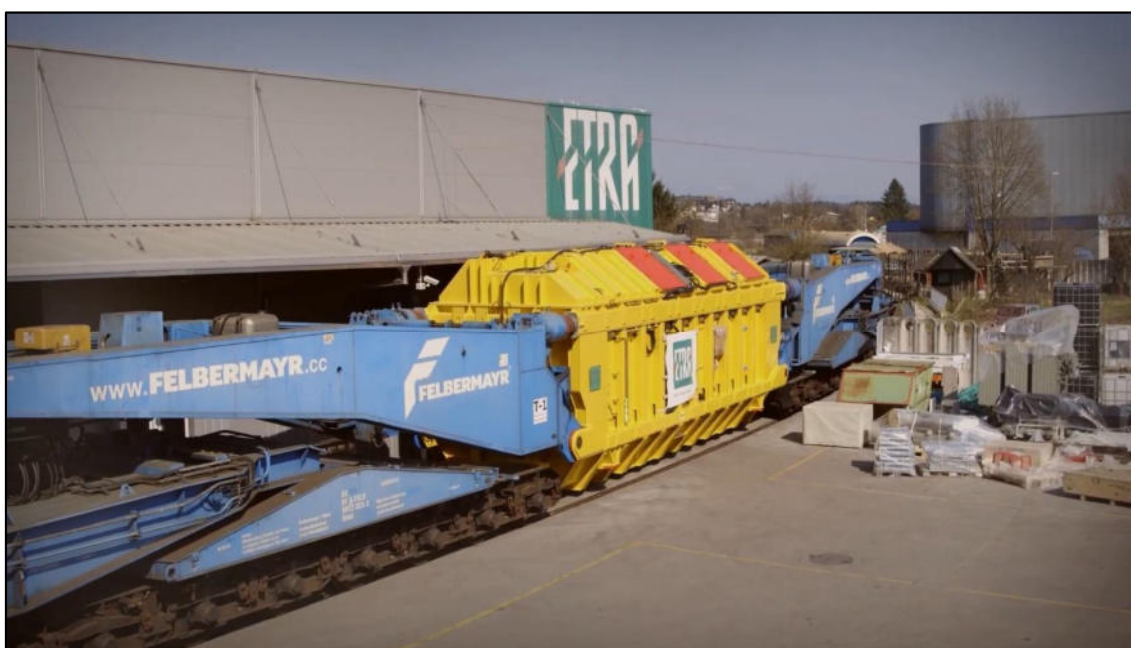
Transformator na industrijskem tiru ETRA v Črnučah (način transporta B).
(Vir: Kolektor ETRA, <https://www.youtube.com/watch?v=x5BjTrfkmuE>)

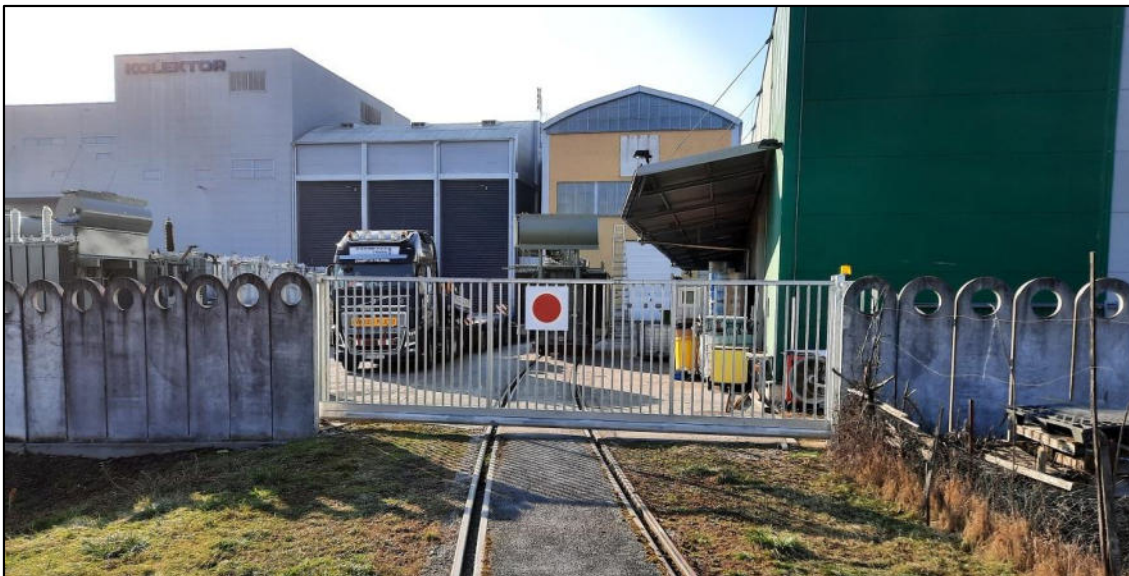
Industrijski tir ETRA je bil zgrajen leta 1968. S postaje Lj. Črnuče se odcepi s tira št. 5, s cepno kretnico št. 8 v km 6.096, kar je istočasno km 0.000 industrijskega tira. Tir se slepo konča znotraj proizvodne hale ETRA v km 0.463. Cepna kretnica je zavarovana s ključavnico tipa Robel in se prestavlja ročno na kraju samem. Skupna dolžina tira je 463 m, dovoljuje osno obremenitev 18 t/os in najvišjo hitrost 10 km/h. V km 0.169 je še cepna kretnica za industrijski tir Dinos. Tovorni vlaki z izrednimi pošiljkami se formirajo in imajo odhode v smeri Ljubljane s postajnega tira št. 5.

Industrijski tir ETRA v Črnučah, 10. februar 2023. (Avtor: mag. Klemen Ponikvar)

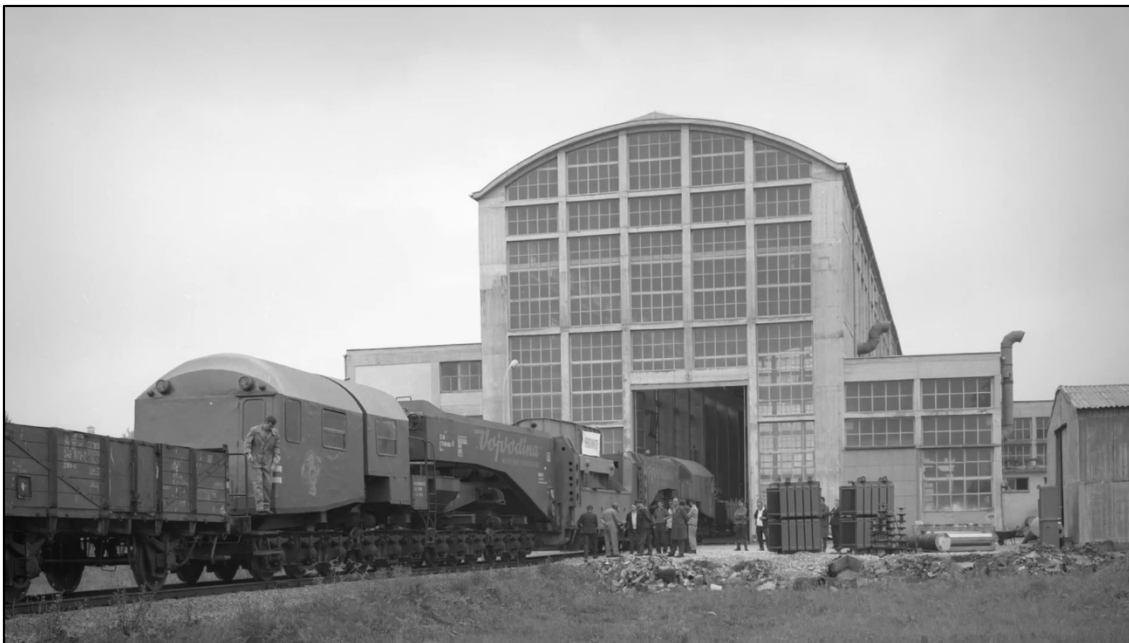
24-osni vagon s transformatorjem mase 112 t v Črnučah leta 1969.
(Vir: Kolektor ETRA, <https://www.youtube.com/watch?v=x5BjTrfkmuE>)

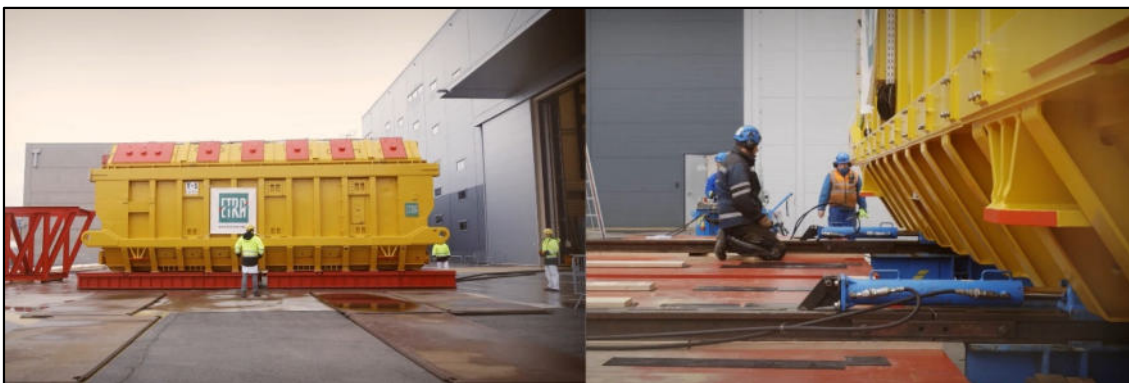
Transformatorji se na območju tovarne premikajo s pomočjo napihljivih zračnih blazin. Nahajajo se na posebnem jeklenem nosilcu, v katerega se pred transportom vstavi zračna blazina, ki nosilec dvigne skupaj s transformatorjem in ga premika znotraj ali izven tovarniških hal. Največji transformatorji se na vagono nakladajo na industrijskem tiru pred halo. Do tira se jih prepelje z zračno blazino, nato pa se jih s pomočjo hidravlike prestavi na dve dvojni tirnici, ki sta položeni pravokotno na industrijski tir.

Premik velikih transformatorjev v Črnučah.
(Vir: Kolektor ETRA, <https://www.youtube.com/watch?v=x5BjTrfkmuE>)

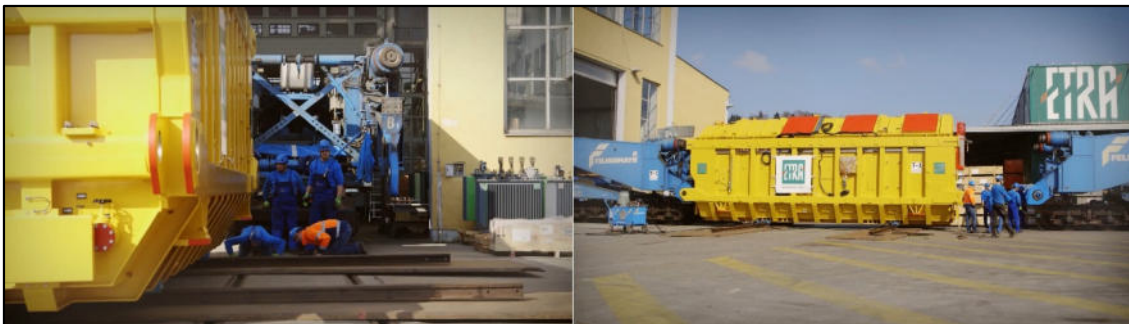
Pred tem je potrebno vagon Uaai ustrezno pripraviti za nakladanje transformatorja. Obstajajo trije načini transporta, a je v nadaljevanju poudarek na dveh. Način B-transformator je vpet v kljunasta nosilca in je samonosen, ter način C-transformator sloni na nosilcih med kljunoma in ni samonosen. V načinu B vagon nima nosilnih stranic in se razdeli na dva enaka dela, med katera se s pomočjo hidravlike pomika transformator. V načinu C ima vagon dve nosilni stranici. Na strani, kjer se bo nakladalo, je potrebno eno stranico odstraniti, pomakniti transformator do druge stranice in ponovno namestiti odstranjeno stranico. V obeh primerih se po dveh dvojnih tirnicah transformator s hidravliko prestavlja v središče vagona. Ko je transformator vpet v kljunasta nosilca vagona se ga dvigne z vagonsko hidravliko, šele nato se odstrani dvojne tirnice na jekleni podlagi.

Postopek nakladanja transformatorja v Črnučah za način transporta B. (Vir: Kolektor ETRA)

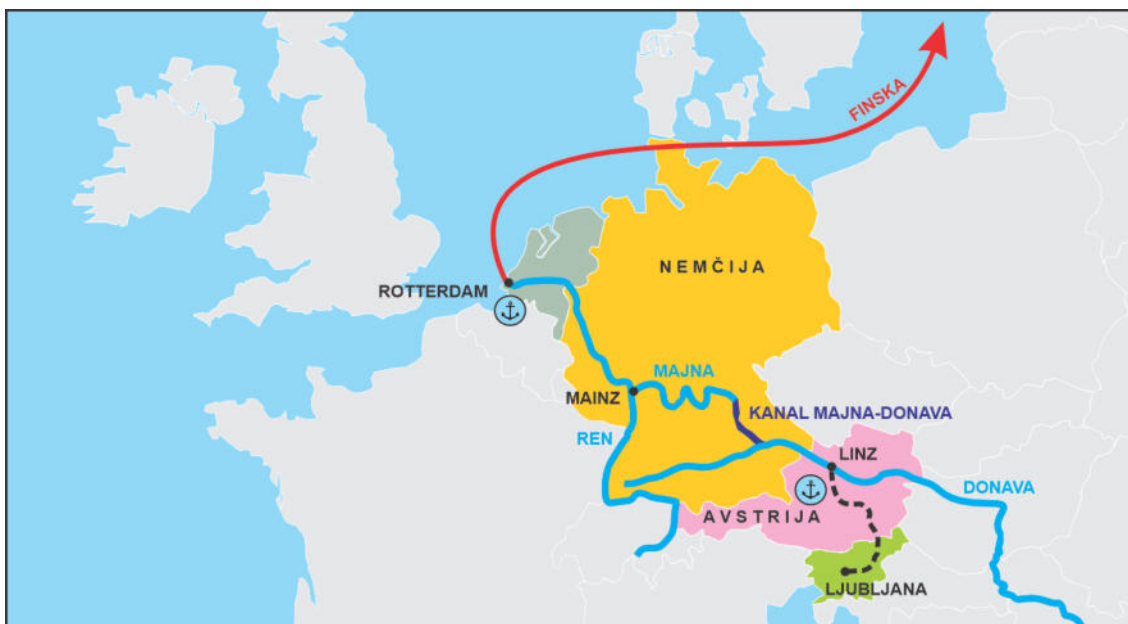
Prevozna pot transformatorjev iz Črnuč na Finsko. (Avtor: mag. Klemen Ponikvar)

Transportna pot transformatorjev iz Črnuč na Finsko je najprej potekala po železnici do Linza v Avstriji, kot izredna pošiljka s specialnimi 32-osnimi vagoni Uaai v lasti avstrijskega podjetja Felbermayr. V donavskem pristanišču Linz so transformatorje preložili na rečne ladje in jih transportirali proti toku reke Donave, ter preko povezovalnega kanala Donava-Majna do nemške reke Majne. Ladje so nato plule po Majni ter od mesta Mainz naprej po reki Ren. Preko Rena pa je na Nizozemskem mogoč dostop tudi v pristanišče Rotterdam. Tam so transformatorje ponovno preložili iz rečnih ladij na morske in nadaljevali pot na Finsko po Severnem in Baltiškem morju. Ob prihodu v Skandinavijo so jih v pristanišču spet preložili na vagoni. Do različnih končnih destinacij so potovali tudi po Finskih železnicah tirne širine 1.524 mm. Več kot 4.000 km dolgo razdaljo so premagali v dveh mesecih.

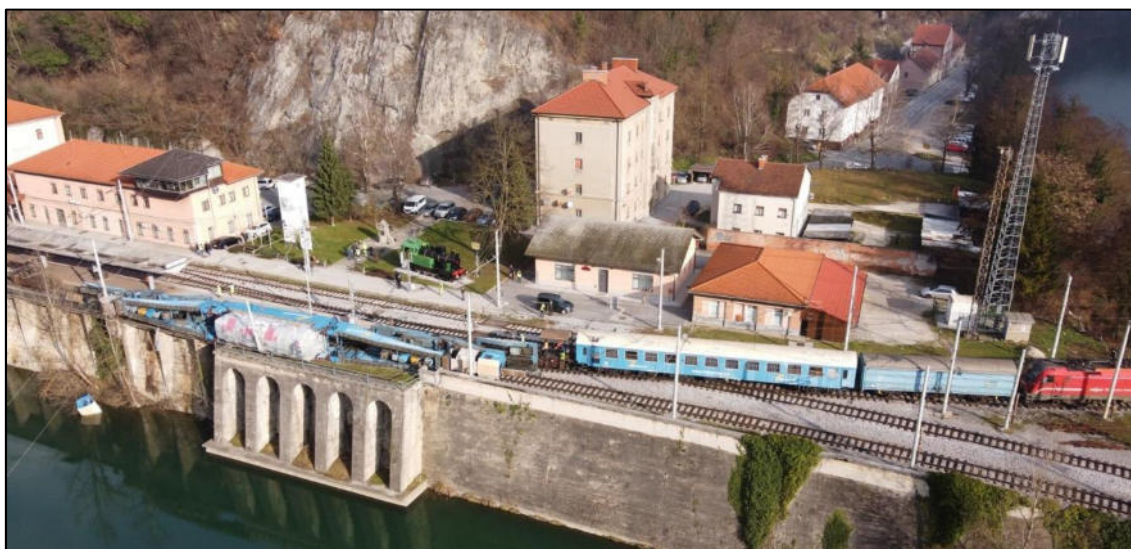
Kompozicija vlaka št. 47488 v Zidanem Mostu, 7. januar 2023. (Avtor: Borut Karl)

Vlak se na odprti progi ni smel srečati z nobenim drugim vlakom, kot tudi ne na nekaterih postajnih tirih, ki nimajo zadostne medtirne širine. Prvi postanek zaradi prometnih vzrokov je bil na postaji Ljubljana Šiška. Naslednji postanek v trajanju 42 min je bil v Ljubljani, kjer se je dizelska lokomotiva zamenjala z električno SŽ 541-001. Sledili so krajši postanki v Zalogu, Lazah in Kresnicah. Postajo Litija je vlak prevozil, nato pa se je za dalj časa ustavil na postaji Sava, kjer je bil opravljen popolni zavorni preizkus in zamenjana lokomotiva SŽ 541-106. S postaje Sava je izredna pošiljka odrinila naslednji dan, 6. januarja ob 22:31 uri. Na postajah Zagorje in Hrastnik ni bilo postanka, bil pa je v Trbovljah, ker je pošiljka ovirala potniške vlake. Izredni vlak je razdaljo 71 km med Črnučami in Zidanem Mostom prepeljal s povprečno hitrostjo 22 km/h, v njo pa niso všteti postanki. V Zidanem Mostu je 7. januarja (sobota) ob 1:30 uri prišlo do bočne prevrnitve transformatorja, skupaj z zgornjo nosilno konstrukcijo specialnega vagona Uaai. Vseh 8 podstavnih vozičkov vagona je ostalo na tirih, kot tudi oba spremljevalna vagona in lokomotiva. Transformator se je prevrnil na postajnem območju v km 501.952 glavne dvotirne proge d. m.–Dobova–Ljubljana, na nadmorski višini 201 m.

Izredni dogodek se je zgodil v času, ko je vlak s polžjo hitrostjo do 1 km/h, preko kretnice št. 14 zapuščal tir št. 3 in prehajal na postajni tir št. 31 oz. desni tir proge Zidani Most–Šentilj. Vlakovna vozna pot vlaka s takšnim izrednim tovorom je preko postaj podrobno načrtovana in določena vnaprej. Po tedanjih ugotovitvah je vlak 8 m pred prevrnitvijo stal zaradi pomika pošiljke v izogib oviram ob levi strani tira. Po postanku, je med premikom vlakovne kompozicije tovor skupaj z zgornjim delom vagona izgubil ravnotežje in se bočno prevrnil na desno stran v smeri vožnje. Pri tem je na brežino reke Save, z višine okoli 10 m, padla kabina št. 2 z zadnjega dela vagona. V njej je bil češki državljani, ki je spremljal transport in se ob padcu huje poškodoval. Rešili so ga gasilci s pomočjo vrhne tehnike in ga odpeljali na zdravljenje v bolnišnico Celje.

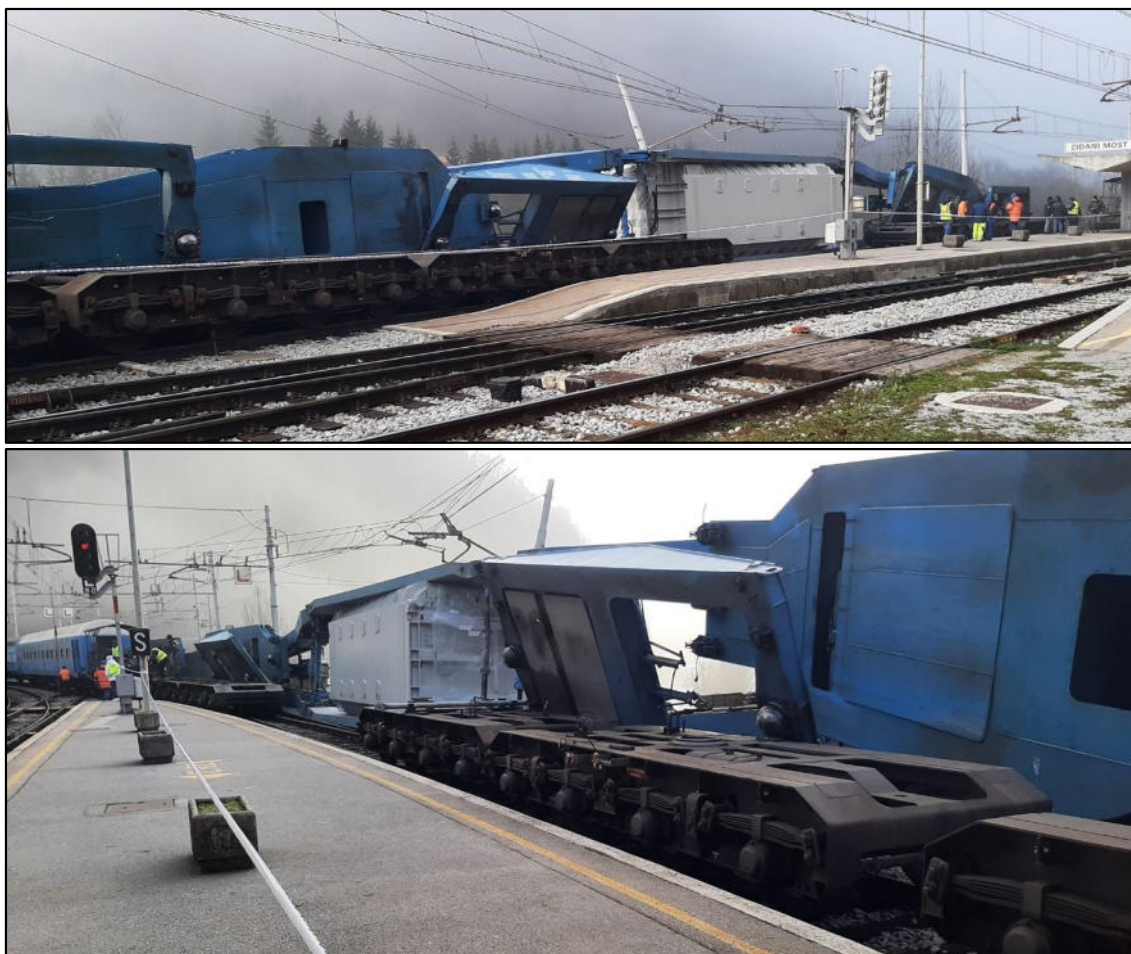
Posledice izrednega dogodka v Zidanem Mostu, 7. januar 2023. (Avtor: Matjaž Lukner)

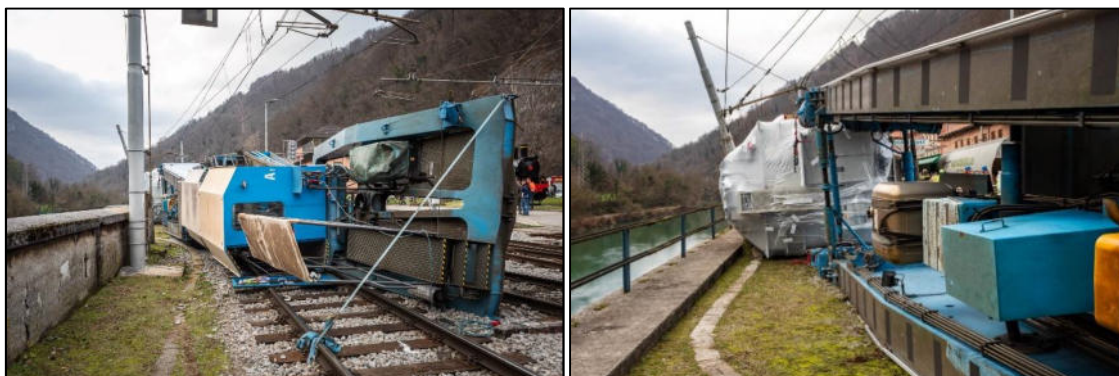
Posledice izrednega dogodka v Zidanem Mostu, 7. januar 2023. (Avtor: Bojan Dremelj)

V nesreči sta bila zvita dva stebra vozne mreže, uničen je bil kritni signal K31 s pripadajočim premikalnim signalom 14V, ter kretniški pogon in varovalna ograja na podpornem zidu. Poleg tega so škodo utrpeli še druge železniške naprave. Kretnica št. 14 ni bila poškodovana.

Zaradi izrednega dogodka je bil prve tri ure po nesreči železniški promet skozi Zidani Most popolnoma onemogočen, nato pa je bil v zgodnjih jutranjih urah odprt tir v smeri Ljubljana–Celje. Na relaciji Dobova–Ljubljana je vlak zasedal kretnico št. 14 in tirno križišče št. K 1, ter s tem blokiral oba tira za Dobovo. Najprej so bili umaknjeni lokomotiva in oba pomožna vagona. Zaradi seganja v profil sosednjega tira sta bila z lokomotivo prestavljena še prva dva podstavna vozička (skupaj 8 osi). Vagona in podstavna vozička so bili umaknjeni na tovorni del postaje Zidani Most. S sprostitev križišča K 1 ob 14:00 uri so bile omogočene direktne vožnje vlakov med Ljubljano in Dobovo. Na

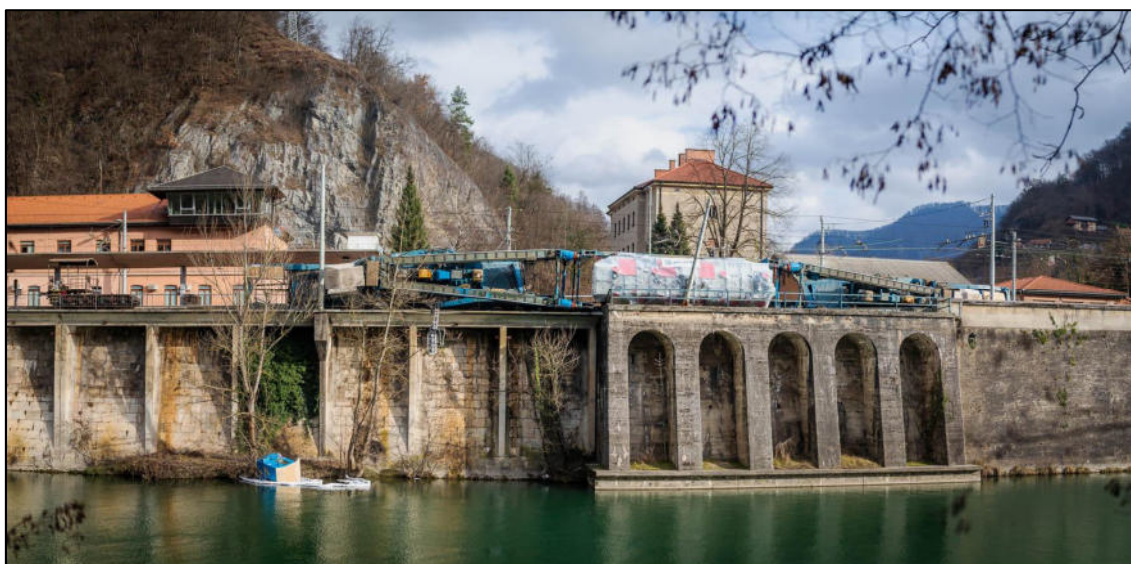
Pogled na transformator z nasprotnega brega Save, 8. januar 2023. (Avtor: Bojan Dremelj)

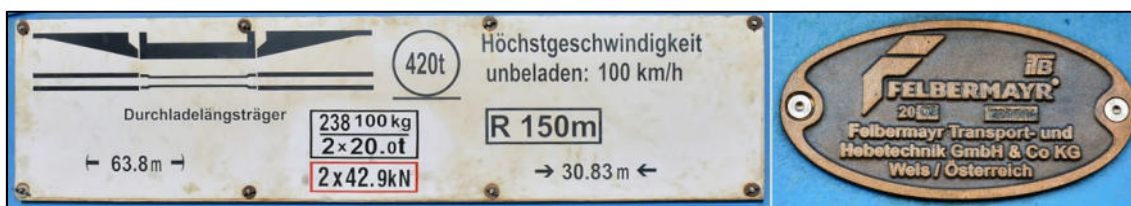
Detajla vagona Uaai št. 83 81 9972 322-5 A-FELB. (Avtor: Štefan Stepic, slikano v Ljubljanskih Črnučah, 12. januar 2022)

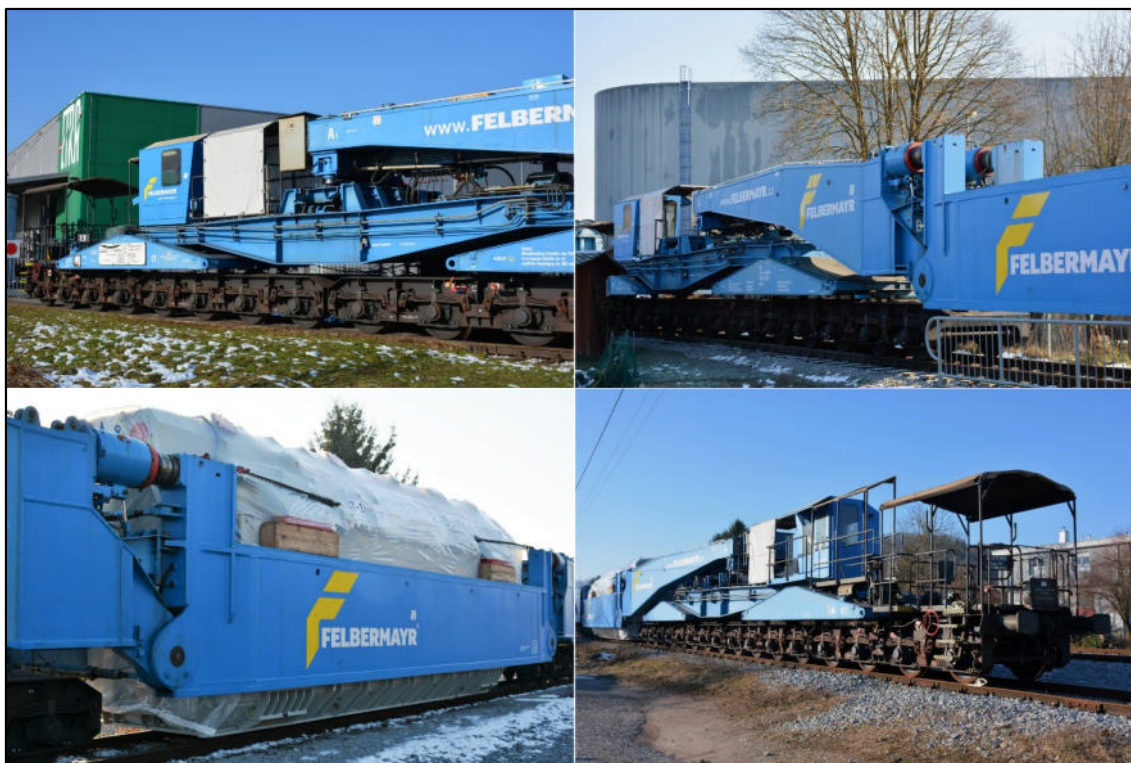
Vagon Uaai št. 9972 322 v Črnučah s transformatorjem št. 4, 12. in 14. januar 2022. (Avtor: Štefan Stepic)

Dolžina vagona med odbojniki v transportnem položaju znaša 63,8 m, razdalja med čepoma 30,8 m, lastna masa 238 t, nosilnost 420 t v načinu C z nosilnima stranicama (rekord 482 t) oz. 500 t brez njih (način B), hitrost praznega vagona pa 75-100 km/h. Polovica vagona (16 osi) se lahko prevaža z najvišjo hitrostjo 10 km/h. Osnova obremenitev polno naloženega je 20,6 t/os (rekord 22,5 t/os), praznega pa 7,4 t/os. Minimalni radij krivine v katerega lahko zapelje je 150 m. Skupna masa obeh nosilnih stranic vagona znaša 35 t. Vagon ima nameščene naprave za zaviranje vlaka v sili. Ročna zavora deluje na vse 4 osi skrajnih dveh podstavnih vozičkov. Domovna postaja vagona je Linz Voestalpine, zadnja revizija je bila opravljena 25. septembra 2020. Interval med dvema revizijama je dolg 6 let, letno pa vagon lahko prevozi 10.000 km.

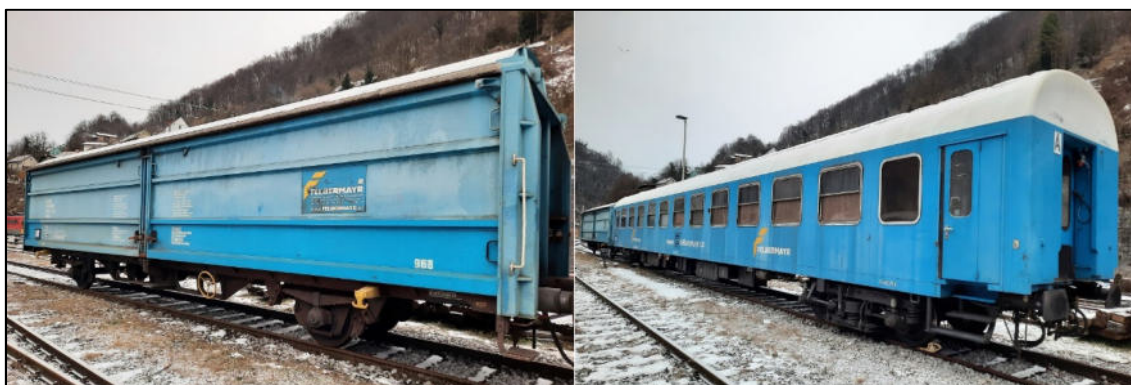
'Kljunasti' vagon spremljata še dva pomožna 'ščitna' vagona. V tovornem vagonu se nahaja orodje in oprema, ki se uporablja med izvajanjem transporta ter nakladanjem in razkladanjem. Potniški vagon je namenjen za spremljevalno posadko, ki običajno šteje 3-4 osebe. Vsak član posadke ima svoj kupe z ležiščem, vagon pa ima še kuhinjo, stranišče, tuš kabino in ostalo opremo za bivanje. Vagon je opremljen z dizelskim agregatom za proizvodnjo električne energije. Transport praznega in nato naloženega vlaka, med začetno in končno destinacijo lahko traja tudi po teden dni ali več, vzroki pa so dolge razdalje, nizka potovalna hitrost in ovire v prometu, ki jih povzročata izredna pošiljka.

Pomožna vagona na tovornem delu postaje Zidani Most, 22. januar 2023. (Avtor: mag. Klemen Ponikvar)

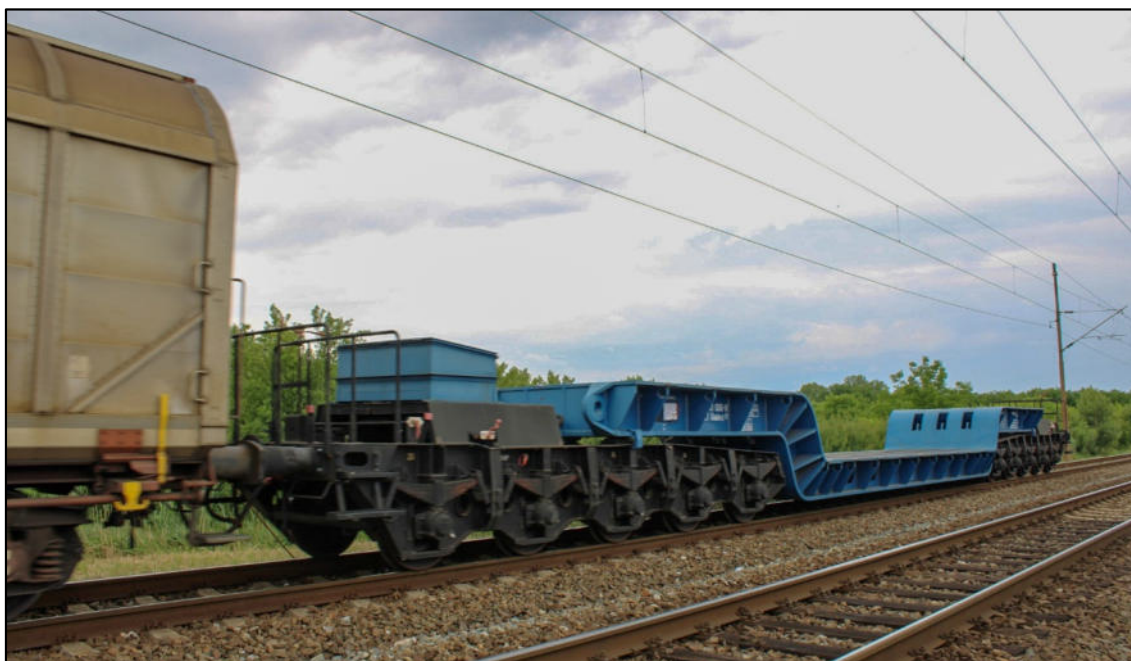
Nekdanji SŽ vagon Uaais 33 78 HR-ZT 9951 000 pri Vinkovcih, junij 2022. (Avtor: Domagoj Barinić)

V sklopu tega poglavja velja omeniti še dva nizkopodna vagona serije U, ki sta bila v lasti Slovenskih železnic. Vagona nista imela možnosti vertikalnega ali horizontalnega pomika pošiljke, za nakladanje in transport sta uporabljala tehnologijo A. Spremljevalno osebje med transportom ni bilo potrebno. Oba vagona sta bila v letih 1997 in 1998 prodana hrvaškemu podjetju Zagrebtrans. V letu 2024 naj bi bila še vedno v uporabi.

Uais	Uaais
Številka vagona	35 79 9922 000-1	35 79 9951 000-5
Proizvajalec	Đuro Đaković, Slavonski Brod, Jugoslavija	
Leto izdelave	1982	1984
Število vagonov na SŽ	1	1
Število osi	4	10
Dolžina čez odbojnice (m)	21	28
Medčepna razdalja (m)	15,5	18,3
Tara vagona (t)	26,1	70,2
Največja masa pošiljke (t)	54	130
Največja osna obremenitev (t/os)	20	20
Celotna površina poda (m ²)	57	52
Najvišja hitrost (km/h)	100	90

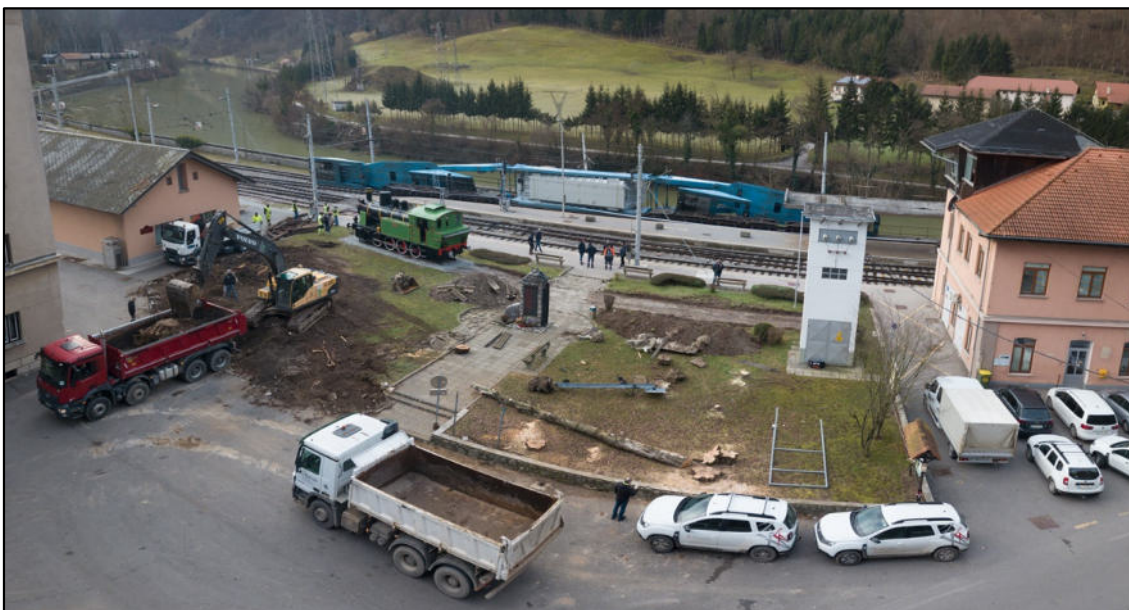
V sredo, 11. januarja, so bila gradbena dela, ki jih je izvajalo podjetje Rafael, v polnem teku z odvozom zemlje. Pri tem so uporabljali gosenični bager in 3 ali 4-osne kiper tovornjake. SŽ-Infrastruktura je pripeljala rabljene lesene pragove in tirnice za izdelavo nadomestnega tira, za predstavitev parne lokomotive SH-1. Tir so še isti dan začeli postavljati pred domom godbe SŽ Zidani Most, pomagali pa so si z mini goseničnim bagerjem. Pod novim tirom je bil pripeljan tamponski material za njegovo stabilizacijo.

Urejanje delovne ploščadi za žerjave, 11. januar 2023. (Avtor: Bojan Dremelj)

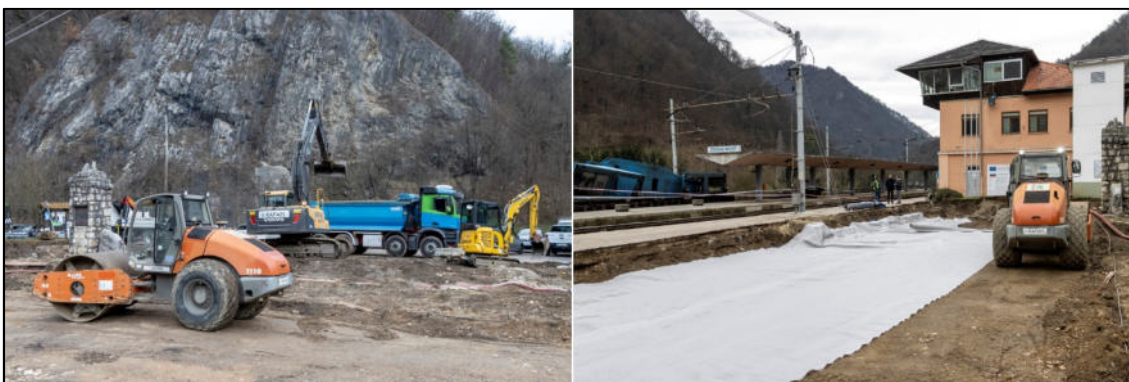
V petek, 13. januarja, je sledila priprava terena za tampon. Posebno pozornost je bilo potrebno nameniti podzemnim instalacijam, ki so potekale pod parkom. Po odstranitvi zemlje je bilo potrebno površino najprej utrditi z valjanjem ter nato položiti filc. Po grobih ocenah je bilo potrebno pripeljati $\sim 500 \text{ m}^3$ tamponskega materiala za ureditev podlage debeline okoli 60 cm. Podlaga je morala zagotavljati stabilnost žerjavov z obremenitvijo okoli 40 t/m^2 . Na peronu št. 2 se je nadaljeval izkop temelja vozne mreže.

Gradbena dela za pripravo delovne ploščadi, 13. januar 2023. (Avtor: Miško Kranjec)

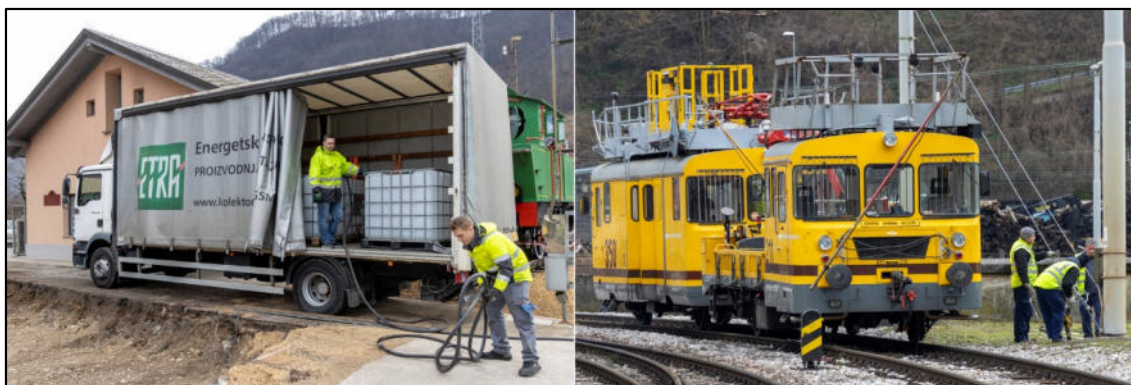
Predstavniki podjetja Kolektor ETRA so iz transformatorja prečrpavali olje v rezervoarje na tovornjaku. Cevi so bile položene preko tirov, zato je bil med prečrpavanjem začasno ustavljen promet vlakov. Transformatorsko olje ima več namembnosti, med drugim hkrati služi kot izolator in hladilno sredstvo.

Prečrpavanje olja in dela na vozni mreži, 13. januar 2023. (Avtor: Miško Kranjec)

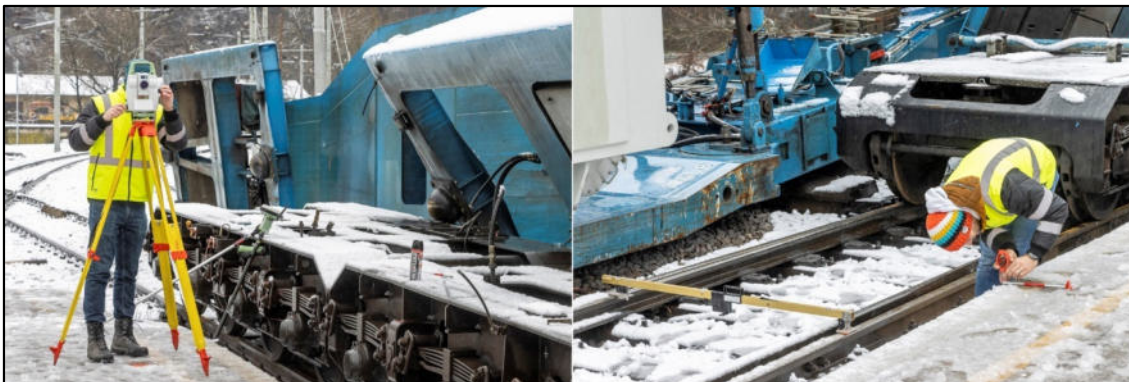
Geometrijske meritve kretnice št. 14 v Zidanem Mostu, 16. januar 2023. (Avtor: Miško Kranjec)

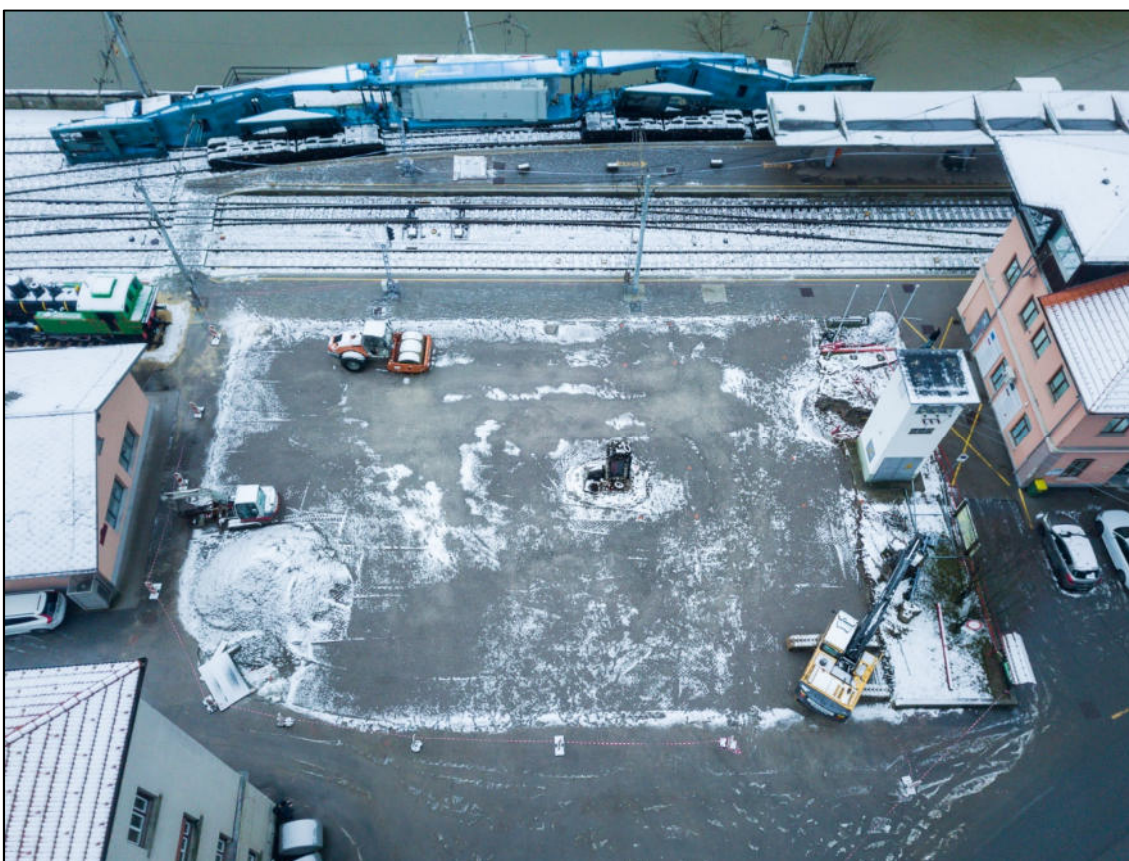
Delovna ploščad je s svojimi dimenzijami $\sim 33\text{ m} \times \sim 23\text{ m}$ obsegal površino $\sim 760\text{ m}^2$, kar bo komaj še zadoščalo za namestitev vse potrebne mehanizacije podjetja Felbermayr.

Pripravljena delovna ploščad, 16. januar 2023. (Avtor: Bojan Dremelj)

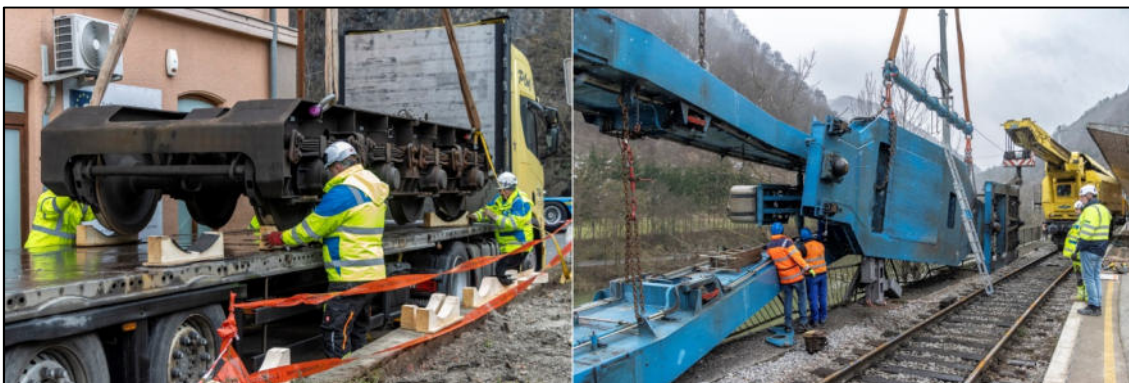
LTM žerjava sta najprej začela z odstranjevanjem podstavnih vozičkov, ki jih je imel vagon skupaj 8, dva od njih sta bila že prvi dan nesreče prestavljena na tovorni del postaje Zidani Most. Najprej so bili odstranjeni na zadnjem delu vagona, nato pa še na sprednjem. Kmalu zatem je sledilo odstranjevanje nosilnih mostov na zadnjem delu vagona.

Nakladanje podstavnega vozička in dvig nosilnega mostu, 20. januar 2023. (Avtor: Miško Kranjec)

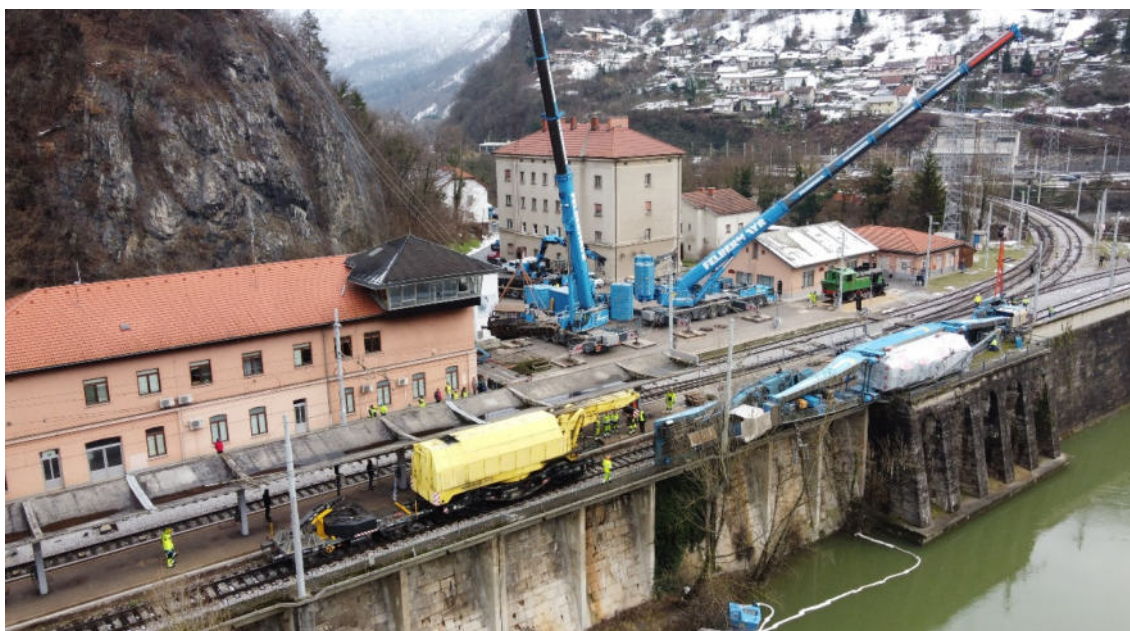
Med razstavljanjem in dvigovanjem zadnjega dela tovornega vagona Uaai je s tira št. 3 sodelovala tudi intervencijska skupina SŽ-VIT z žerjavom EDK 750 SŽ 994-001, ki je s kavljem zadrževal zadnji nosilni most, da se le-ta ne bi prevrnil.

Železniški žerjav SŽ 994-001 EDK 750, 20. januar 2023. (Avtor: Borut Karl)

Po 11. uri dopoldne je v Zidani Most ponovno prispel intervencijski vlak št. 72001 z električno lokomotivo SŽ 342-022. Poleg pomožnih vagonov je bil v vlaku še železniški tirni žerjav EDK 750 z nosilnostjo 125 t. Električarji so s pomočjo dvigala na drezini odstranjevali nosilne konzole vozne mreže, ki so bile nad sprednjim delom prevrnjenega vagona in bi oteževale njegov dvig.

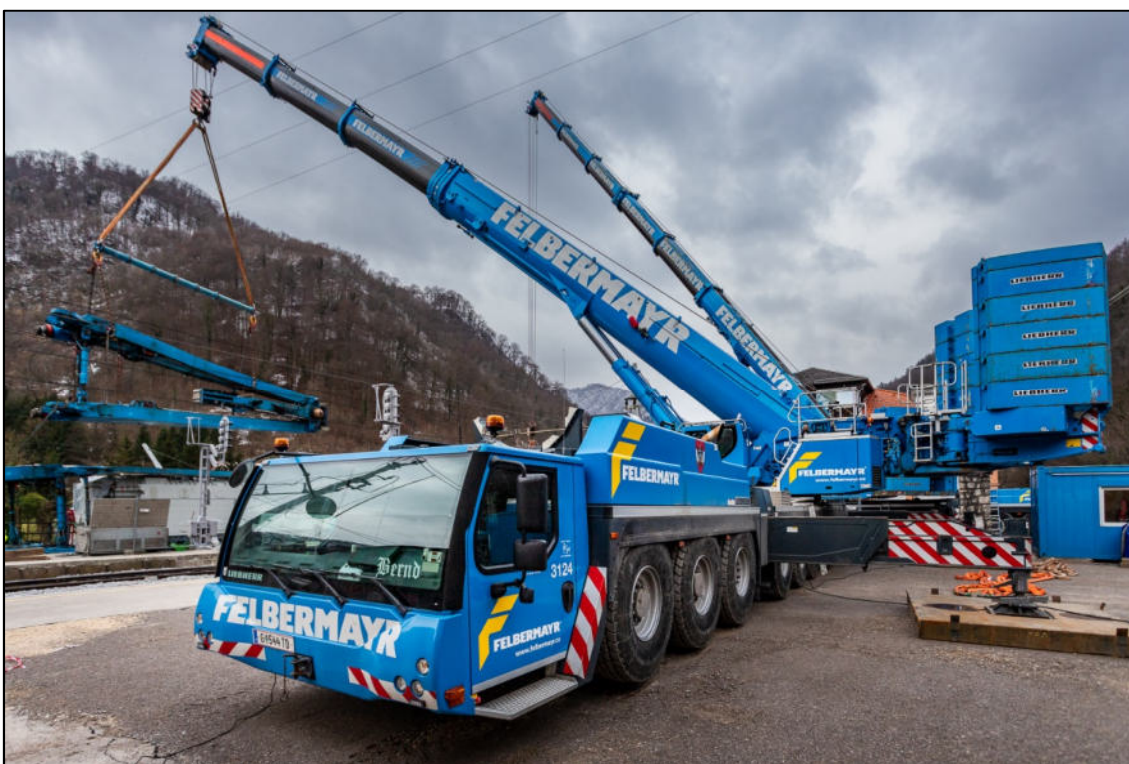
Dvig kljuna z žerjavom LTM 1450-8.1, 21. januar 2023. (Avtor: Bojan Dremelj)

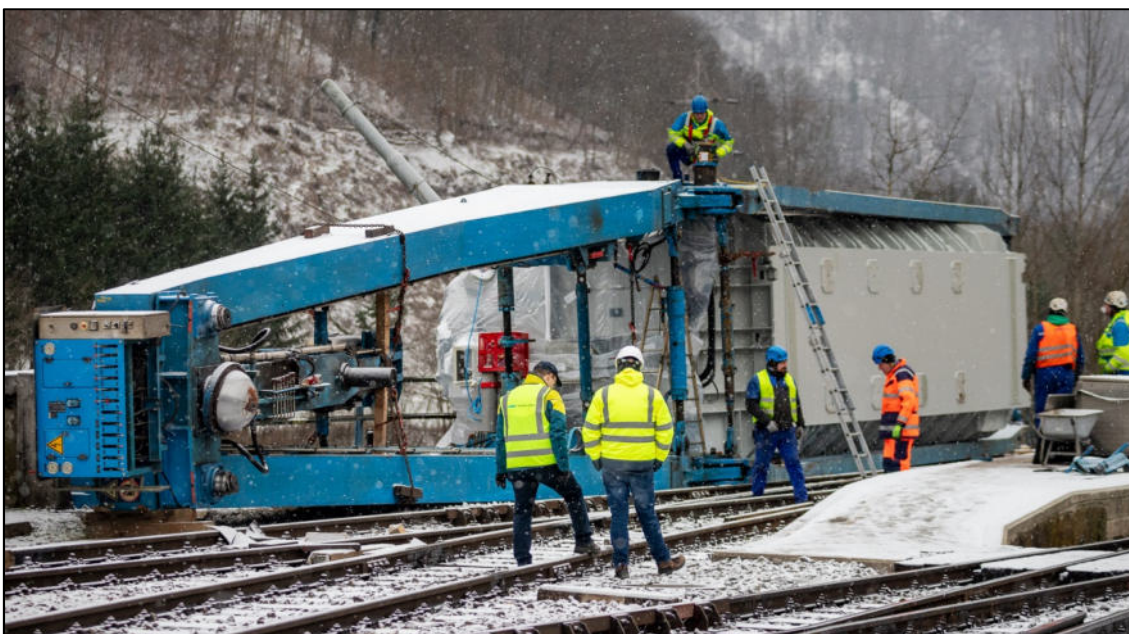
Nosilno stranico nad transformatorjem sta skupaj dvignila oba žerjava LTM, sprednji nosilni kljun pa samo LTM 1450-8.1.

Ločevanje zgornje nosilne stranice od kljuna, 22. januar 2023. (Avtor: Bojan Dremelj)

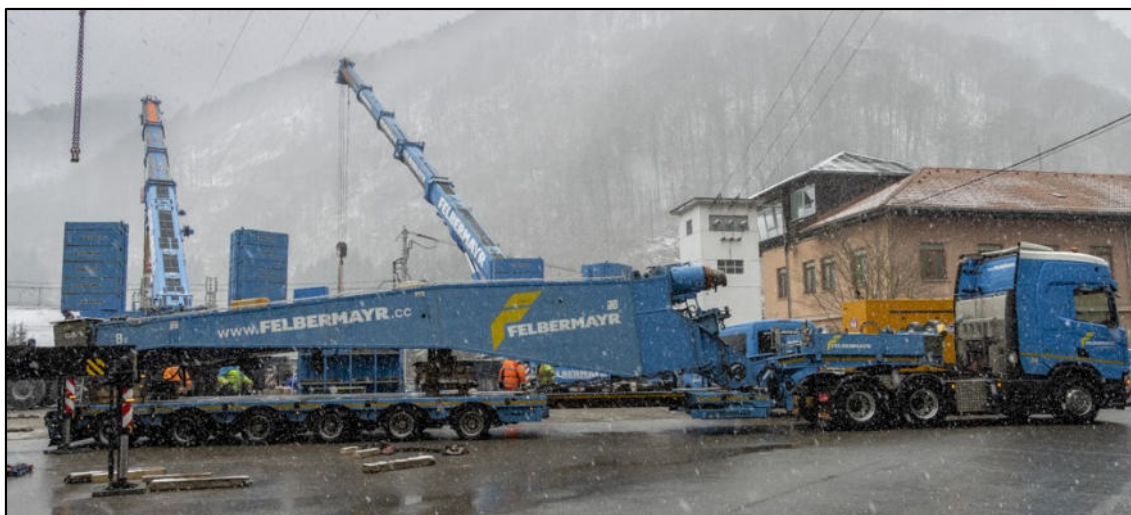
Kljunasti nosilec na cestnem vlačilcu, 22. januar 2023. (Avtor: Miško Kranjec)

Segmenti tovornega vagona so se z mesta nesreče odstranjevali in odlagali na cestne vlačilce za transport proti Avstriji. Predtem so delavci posamezne segmente vagona ustrezno pripravili za cestni transport. Za izredne prevoze razstavljenega vagona je bilo potrebnih 15 vlačilcev. Pod transformatorjem je ostala le desna nosilna stranica vagona z maso 17,5 t. 14 let star vagon je bil poškodovan, a ne v tolikšni meri, da se ga ne bi dalo popraviti, zato je bil poslan na popravilo v avstrijski Wels in predviden za povratek v promet. Manjši žerjav LTM 1350-6.1 je z odstranitvijo vagona zaključil svoje delo v Zidanem Mostu, večji žerjav LTM 1450-8.1 pa je bil potreben še za sestavo goseničnega žerjava in za ostalo podporo med sanacijo dogodka.
