Modri velikani v Zidanem Mostu

MODRI VELIKANI V ZIDANEM MOSTU

Angleški naslov: BLUE GIANTS IN ZIDANI MOST

Povzetek

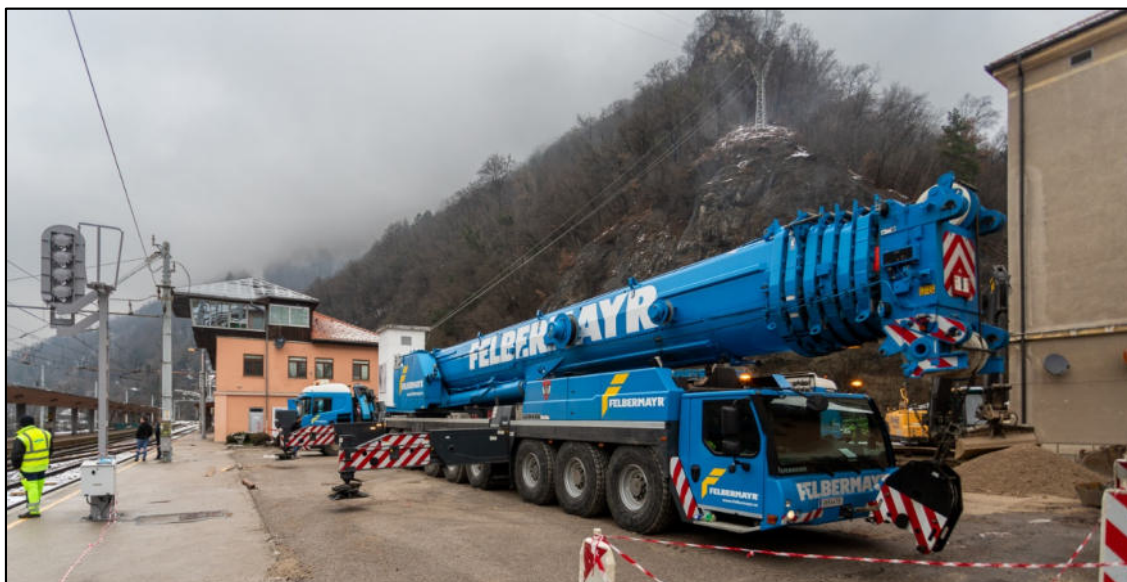
Postavljanje kolesnega žerjava LTM 1450-8.1, 18. januar 2023. (Avtor: Bojan Dremelj)

Vsi žerjavi imajo nekaj skupne ali pa zelo podobne opreme, kot je avtomatski menjalnik ZF z 12+2 prestavami. Vse osi so krmiljene in hidro-pnevmatsko vzmetene. Kolesa imajo enojne pnevmatike z dimenzijami: 385/95 R 25 (14.00 R 25). Krmilni sistem je dvokrožni s hidravličnim servo krmiljenjem. Žerjavi imajo več različnih zavor: ročna, delovna, servo zračne zavoro na vseh kolesih, osi so opremljene z diskastimi zavorami. Ima še zavoro z loputo izpušnih plinov ter intarder v menjalniku.

Tip žerjava	LTM 1230-5.1	LTM 1350-6.1	LTM 1450-8.1
Proizvajalec	Liebherr, Nemčija		
Leto izdelave	7/2020	2011	2/2019
Tovarniška številka	094 204	071 282	072 584
Št. vozila (Felbermayr)	1821	750	3124 ('Bernd')
Število osi	5	6	8
Maks. dvig bremena (t)	230	350	450
Št. enot teleskopa	7	5	6
Doseg kraka (m)	od 12,7 do 75	od 14,9 do 70	od 16,1 do 85
Tip dizelskega motorja	Liebherr, 6 valjni	Liebherr, 8 valjni (4)*	Liebherr, 8 valjni
Moč motorja (kW)	400	455 (180)*	505
Najvišja hitrost (km/h)	85	80	85
Minimalna hitrost (km/h)	0,44	2,25	1,79
Transportna masa (t)	~65	~75	~96
Obremenitev (t/os)	do 13 (do 16,5)	do 13 (do 16)	do 12 (do 16,5)
Protiuteži v Z. M. (t)	52 (3x10+2x5+12)	140 (12x10+15+5)	141 (55x2+3x7+10)
Dolžina vozila (m)	15,6	17,7	20
Rezervoar goriva (l)	650	550 (360)*	850
Radij delovanja (m)	86	96	103

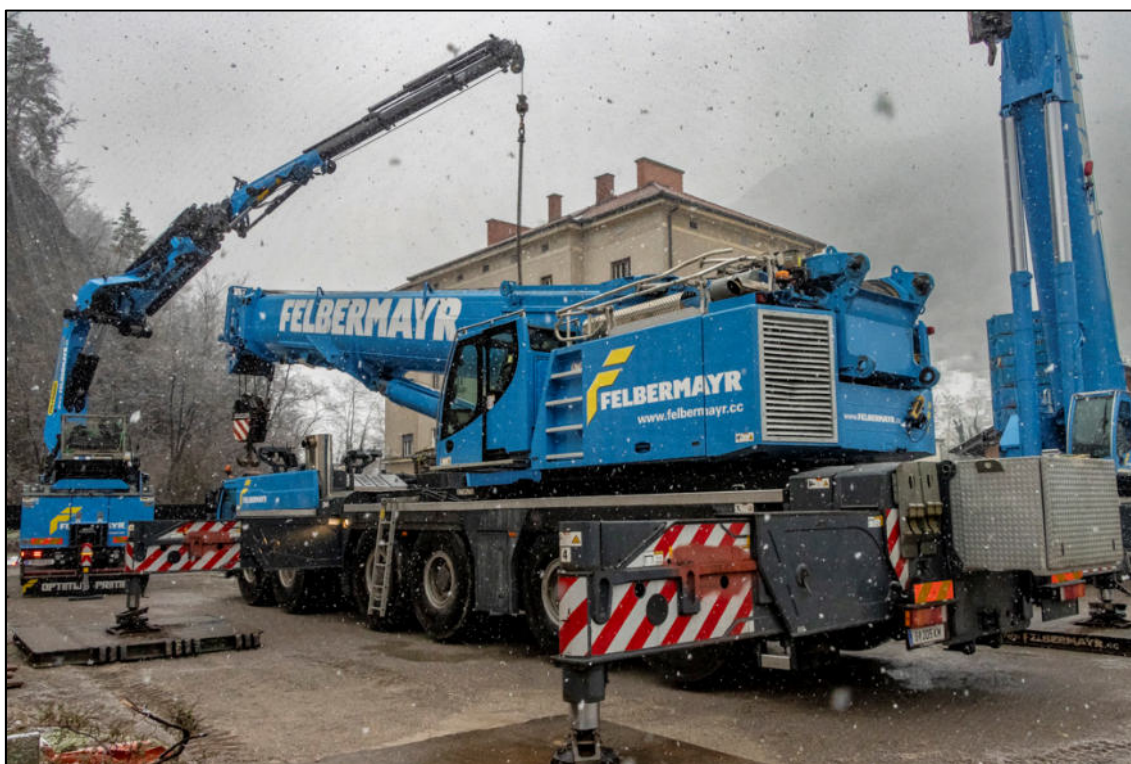
LTM 1350-6.1 je 6-osni teleskopski žerjav, ki ga poganja osemvaljni, vodno hlajeni, dizelski motor Liebherr z močjo 455 kW. Poleg glavnega motorja ima še pomožni motor za pogon žerjava, štirivaljni, vodno hlajeni, dizelski motor Liebherr z močjo 180 kW. Žerjav lahko dvigne 350 t le 15 m nad tlemi in 3 metre od osi dviga, nato pa nosilnost zelo hitro pada. Na 70 m višine in oddaljenosti 28 m lahko dvigne 12 t. Nosilnost teleskopskega kraka se lahko poveča še z dodatnim 'trikotnim' vpetjem. Na vrh kraka se lahko doda še podaljšek dolžine od 12 do 78 m. Maksimalna višina, ki jo lahko doseže s podaljškom znaša 134 m. LTM 1350-6.1 je bil v Zidanem Mostu za odpravo nesreče na razpolago 6 dni, glavnino dela pa je opravil v treh dnevih, ko se je odstranjeval vagon.

Postavljanje kolesnega žerjava LTM 1350-6.1, 19. januar 2023. (Avtor: Miško Kranjec)

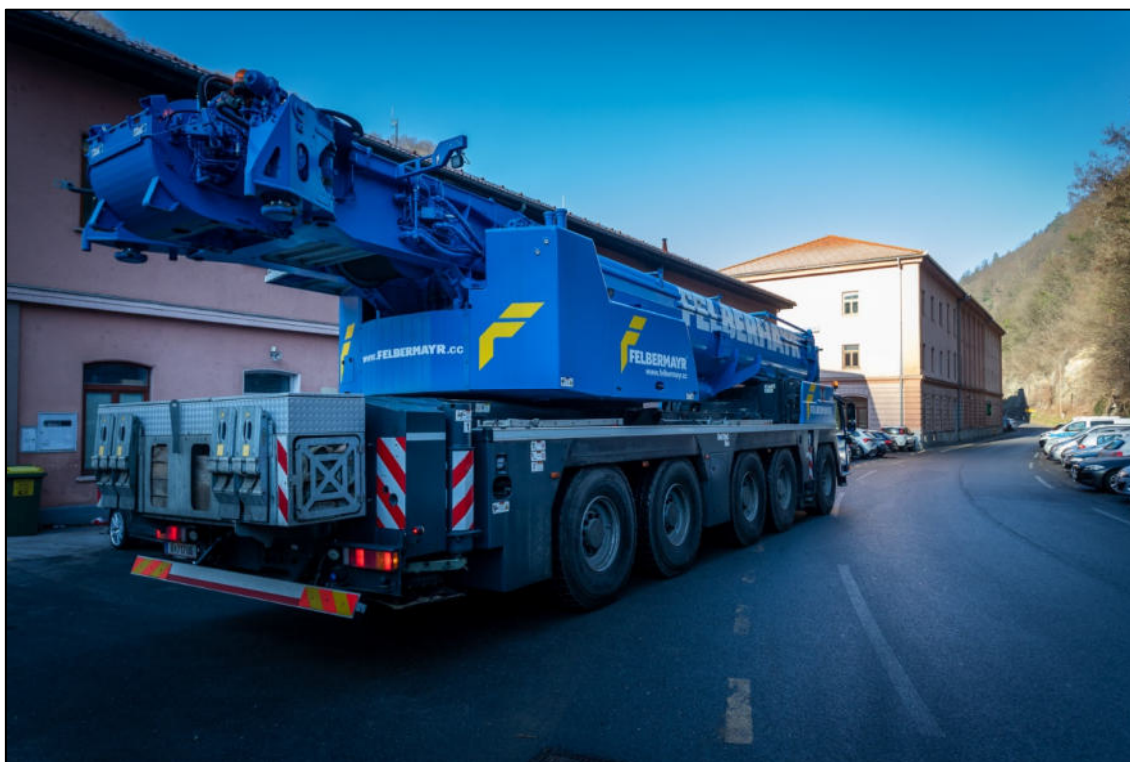
Vsi kolesni žerjavi LTM imajo podoben modularni sistem protiuteži, ki si jih lahko sami namestijo na zadnji del, ob tem pa ne potrebujejo pomoči drugega žerjava.

Pogled na zadnji del kolesnega žerjava LTM 1230-5.1, 31. januar 2023. (Avtor: Bojan Dremelj)

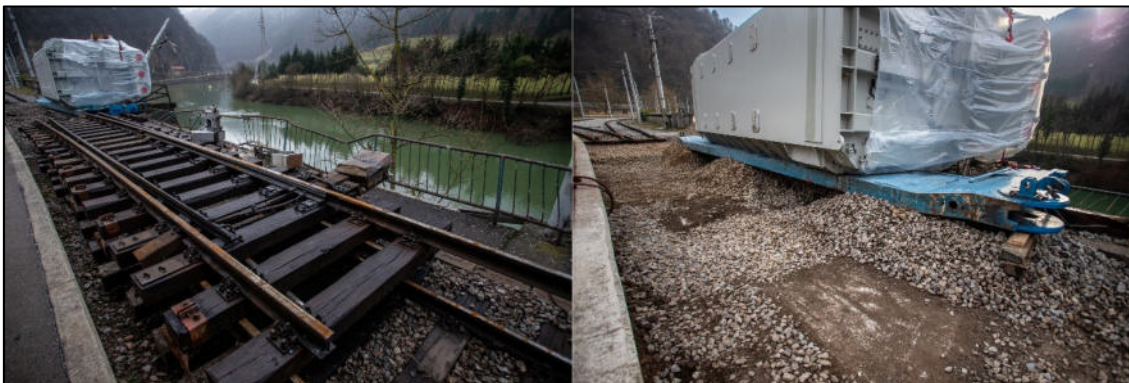
V 4. tednu januarja je sledilo nekaj dni zatišja. Večji kolesni žerjav LTM 1450-8.1 se je postavil na nekdanje mesto manjšega LTM 1350-6.1, in sicer pravokotno na tire ob zidani transformatorski postaji. V tem času se je dodatno utrdilo delovno ploščad ob godbenem domu za postavitve večjega goseničnega žerjava. Pomožna vagona, ki sta se nahajala na tovornem delu postaje Zidani Most, sta se 27. 1. s tovornim vlakom vrnila v Avstrijo. V soboto, 28. 1. je sledil izkop tirne grede na območju odstranjene kretnice št. 14. Dan za tem je na ploščadi sledila priprava podlage iz lesenih tramov afriškega lesa³ 'bongossi', za sestavljanje večjega goseničnega žerjava.

Prestavljena kretnica št. 14 in izkop tirne grede, 25. in 28. januar 2023. (Avtor: Bojan Dremelj)

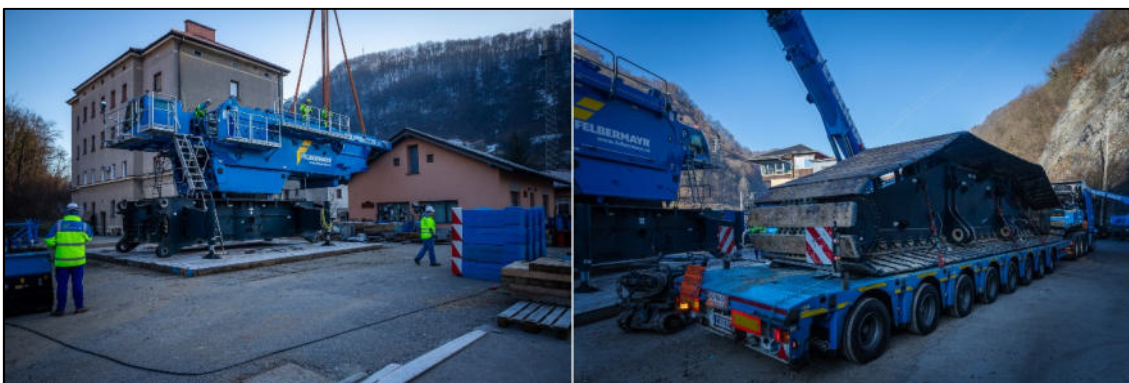
V ponedeljek, 30. januarja, so strokovnjaki podjetja Felbermayr začeli s sestavljanjem goseničnega žerjava Liebherr LR 11000 na talni podlagi iz afriškega lesa 'bongossi'. Najtežji sklopi so se prestavljali z žerjavom LTM 1450-8.1. Zgolj sredinski nosilec črne barve z rotacijskim delom je imel maso 60 t. Osrednji modul žerjava z modro barvo ima skupaj s kabino, navijalnimi bobni, vitlom in dizelskim motorjem maso 78 t in dolžino 17,7 m. Gosenica je s pogonskim nosilcem dolga 12,4 m, široka 2,4 m, visoka 2,5 m in tehta 68 t. Žerjav je bil razstavljen na gradbišču vetrnih elektrarn v okolici Dunaja in po delih prepeljan v Zidani Most.

Sestavljanje žerjava po sklopih, 31. januar 2023. (Avtor: Bojan Dremelj)

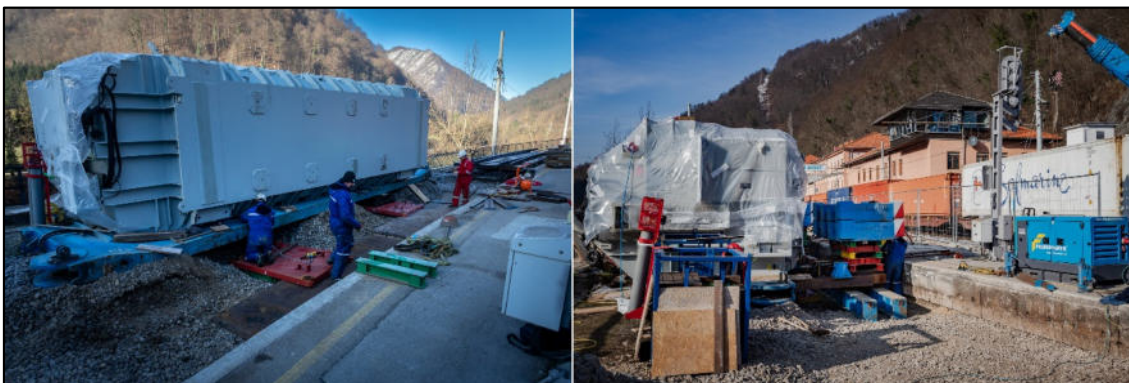
debela jeklena plošča za boljšo stabilizacijo nosilnega dela. Na podlagi natančnih meritev višine perona in oddaljenosti transformatorja je bil najprej izdelan načrt in nato še jekleni profili, ki so služili za 90° rotacijo ležečega transformatorja. Po dva profila sta bila potisnjena skozi dve luknji pod stranico vagona na drugo stran. Vzdolžno s peronom sta bila postavljena še dva modra nosilca. Zaradi velike mase opreme sta se na in ob peronu št. 2 uporabljala še teleskopski žerjav in viličar. Slednji je do transformatorja prispel po službenem nivojskem prehodu.

Priprava podlage za transformator, 31. januar in 1. februar 2023. (Avtor: Bojan Dremelj)

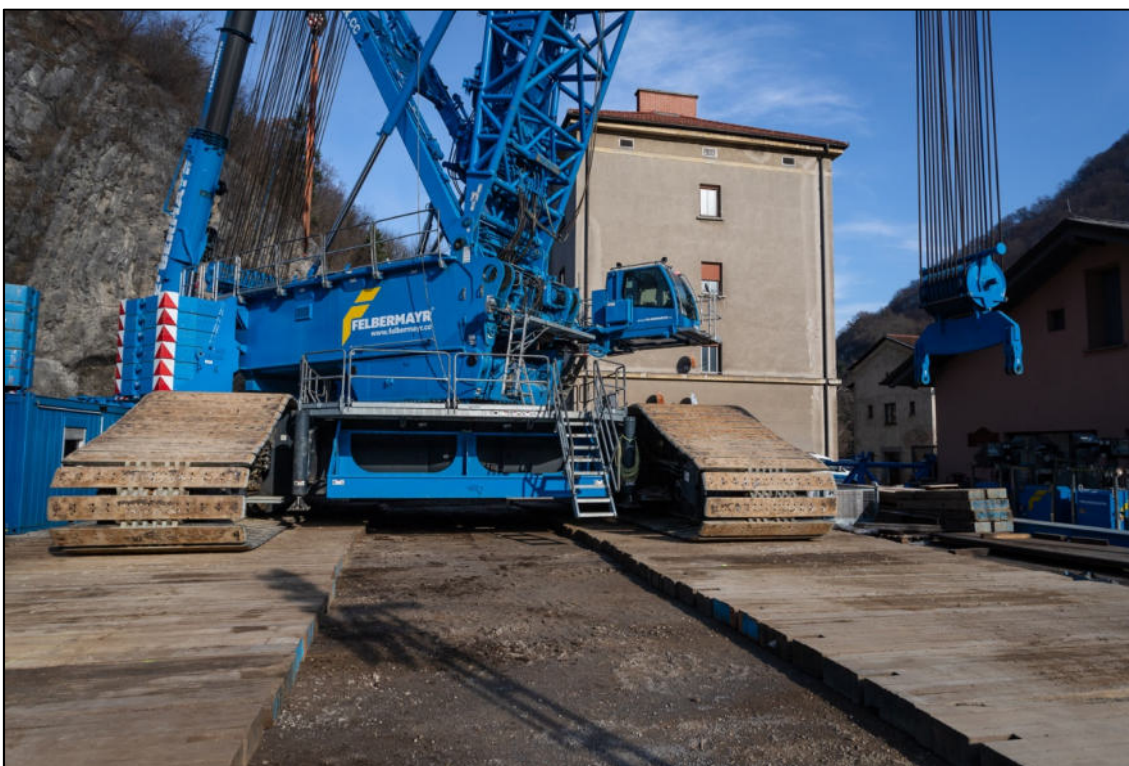
V sredo, 1. februarja, je sledila montaža pomožnega kraka dvigala LR 11000 z dolžino 36 m, ki so ga pripeljali trije cestni vlačilci. Na ta dan je bilo na poti v Zidani Most preko mejnega prehoda Šentilj še kar nekaj vlačilcev z izrednim transportom.

Žerjav LR 11000 še brez glavnega nosilnega kraka, 1. februar 2023. (Avtor: Bojan Dremelj)

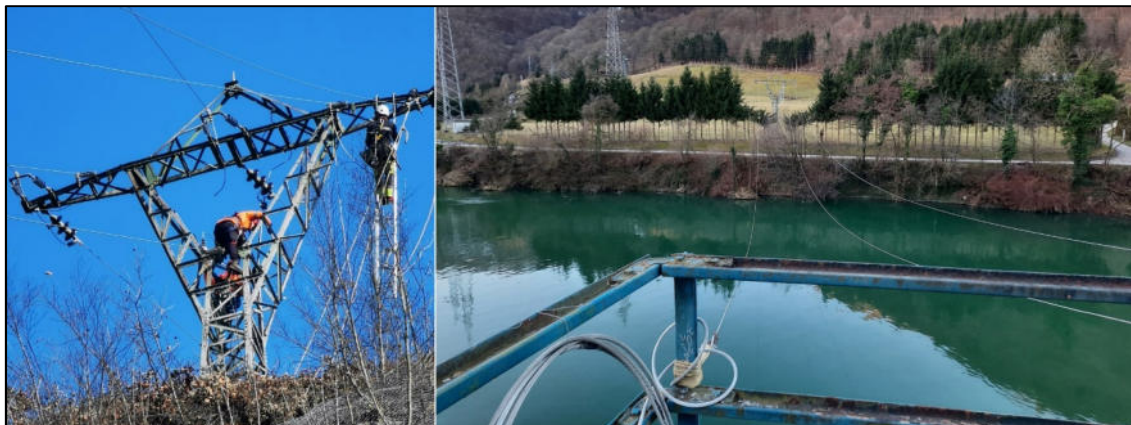
V četrtek, 2. februarja, so delavci elektro podjetja ENS v dopoldanskih urah umaknili tri vodnike 20 kV daljnovoda, ki poteka iz desnega na levi breg Save.⁴ Pred umikom je bilo potrebno sidrati dva obstoječa daljnovodna stebra, nato pa spustiti in poviti vodnike in demontirati obstoječo obesno opremo. Ker daljnovod na tem odseku križa cesto, železniško progo in postajo, je bilo potrebno te objekte pred demontažo ustrezno zaščititi. Vodniki daljnovoda so bili odstranjeni le na stebru nad postajo in začasno umaknjeni na levi breg Save, ter pritrjeni za kovinsko ograjo na rob podpornega zidu. Odjemalce Zidanega Mosta je z elektriko ponovno oskrboval dizelski agregat.

Odstranjevanje vodnikov 20 kV daljnovoda, 2. februar 2023. (Avtor: Metal Industry - Facebook in mag. Klemen Ponikvar)

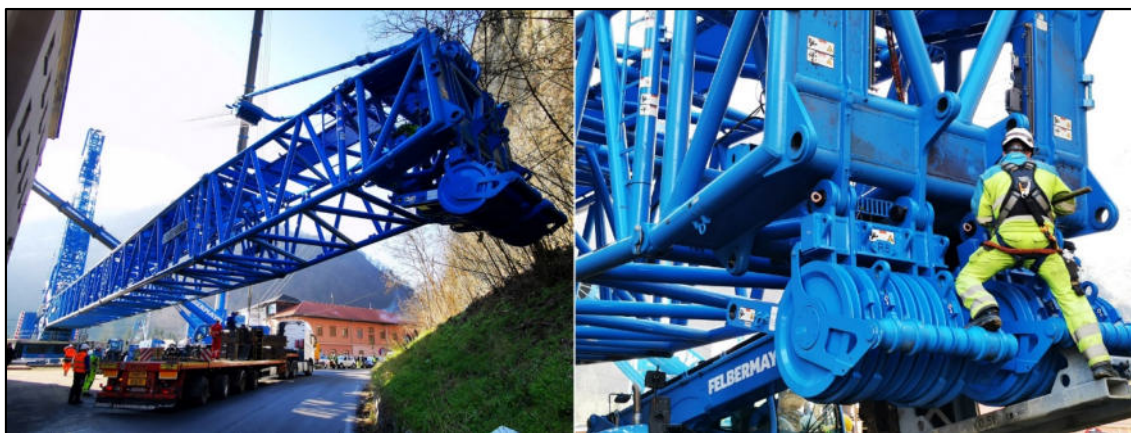
Nadaljevalo se je sestavljanje goseničnega žerjava in sicer glavnega nosilnega kraka, ki ga je kot izredni transport pripeljalo 5 vlačilcev. Krak je bil sestavljen iz 5 delov palične konstrukcije skupne dolžine 48 m. Sestavljanje kraka je bilo zaradi pomanjkanja prostora pravi izziv, saj je s svojo dolžino segal preko glavne

Sestavljanje glavnega kraka žerjava, 2. februar 2023. (Avtor: Metal Industry - Facebook)

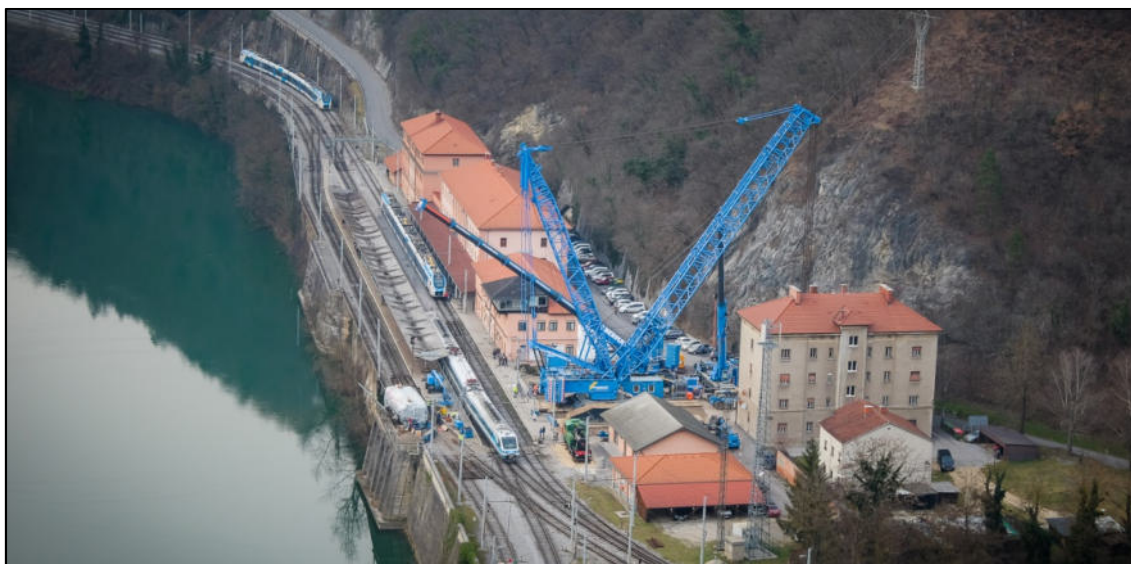
ceste 2. reda G2-108 na odseku Hrastnik–Zidani Most. Osebni avtomobili so lahko vozili pod krakom, za višja vozila pa je bila cesta začasno zaprta. Dvig kraka, ki mora biti sestavljen iz najmanj štirih paličnih delov, je sledil v popoldanskih urah.

Dvignjen nosilni krak žerjava LR 11000, 2. februar 2023. (Avtor: Bojan Dremelj)

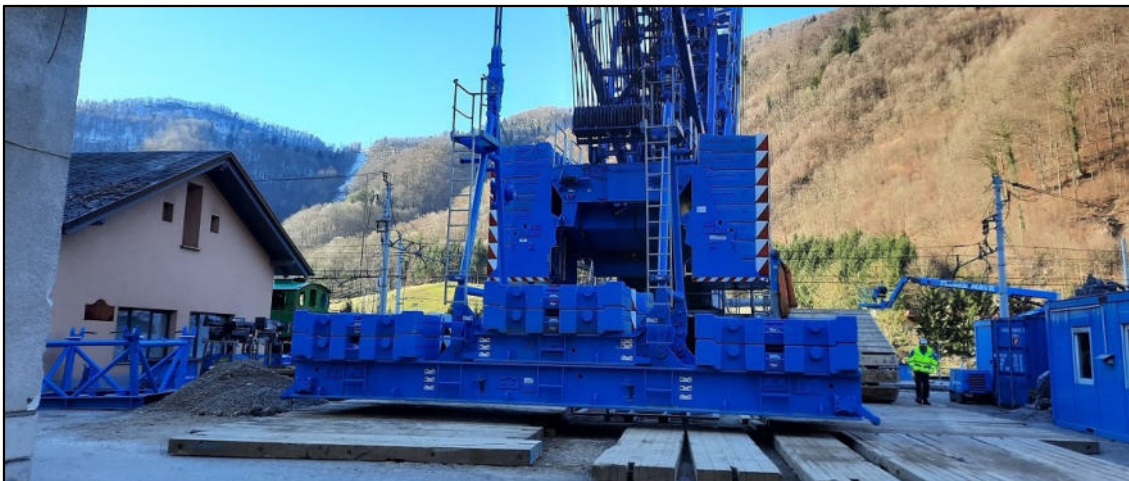
Viseča protiutež z maso ~140 t za rotacijo transformatorja. (Avtor: mag. Klemen Ponikvar)

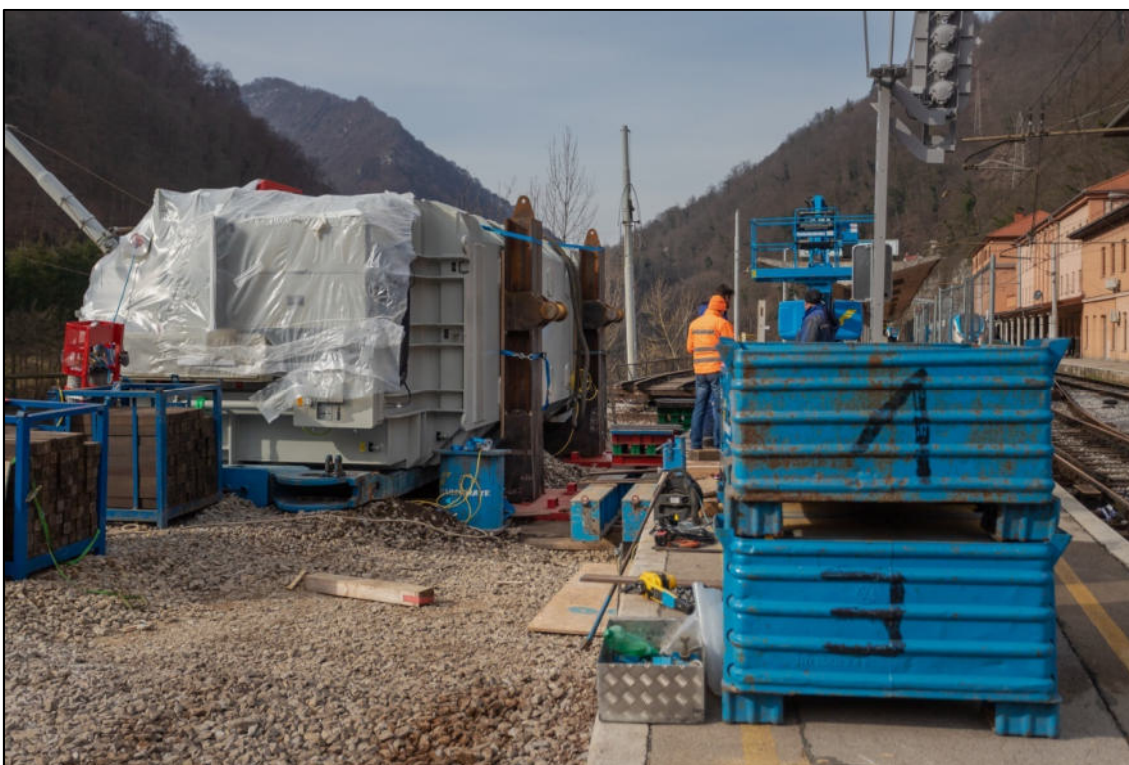
Dela so se nadaljevala pri transformatorju, kjer sta bila iz štirih delov sestavljena dva 'L' profila. Spodnji del je bil pod nosilno stranico vagona, zgornji pa vertikalno ob transformatorju. Namenjena sta bila za kontrolirano 90° rotacijo in dvig od tal.

Postavitev jeklenih 'L' profilov za dvig transformatorja, 3. februar 2023. (Avtor: Bojan Dremelj)

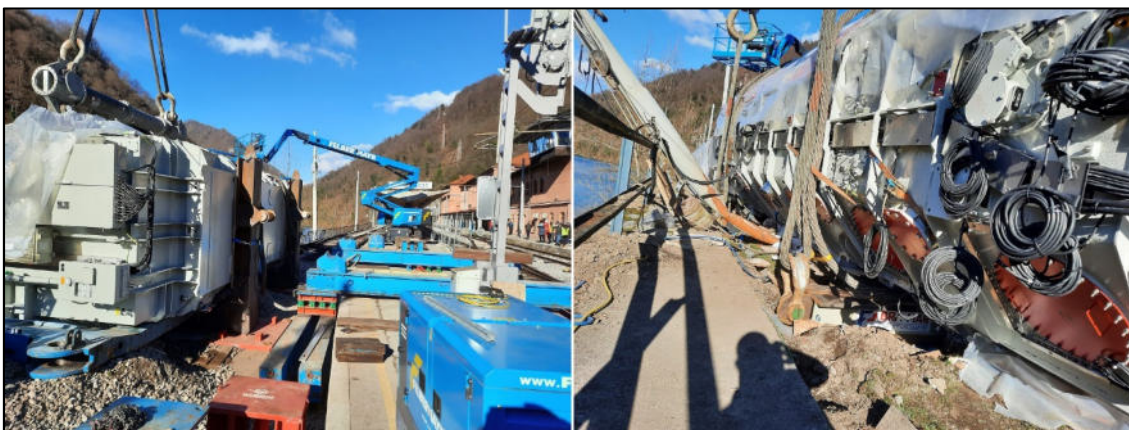
V soboto, 4. februarja, so se kmalu po 7:00 uri zjutraj začele še zadnje priprave za rotacijo in dvig transformatorja. Na peron št. 2 sta bila okoli 9:00 ure prečno nameščena dva modra jeklena profila, ki sta služila za rotacijo, dvig in stabilizacijo transformatorja. Ker sta bila v profilu tira št. 2 je bil slednji na območju kretnic št. 12 in 13 zaprt. Prevozi vlakov skozi potniški del postaje so se vse do poznega popoldneva izvajali samo po tira št. 1, pa še to le v smeri Ljubljana–Celje, ker s tira št. 1 ni bilo mogoče dostopati v smeri Dobove. Nekaj potniških vlakov na relaciji Ljubljana–Dobova je peljalo preko tovrnega dela postaje Zidani Most in ob tem zaradi dodatnih operacij med menjavanjem smeri vožnje utrpelo nekaj zamude. Mednarodni vlak EN 415 je zaradi dodatnega premika lokomotive pridobil 25 min zamude. Potniške vlake so vozili tudi nadomestni avtobusi.

Priprava za rotacijo in dvig na posebne nosilce, 4. februar 2023. (Avtor: mag. Klemen Ponikvar)

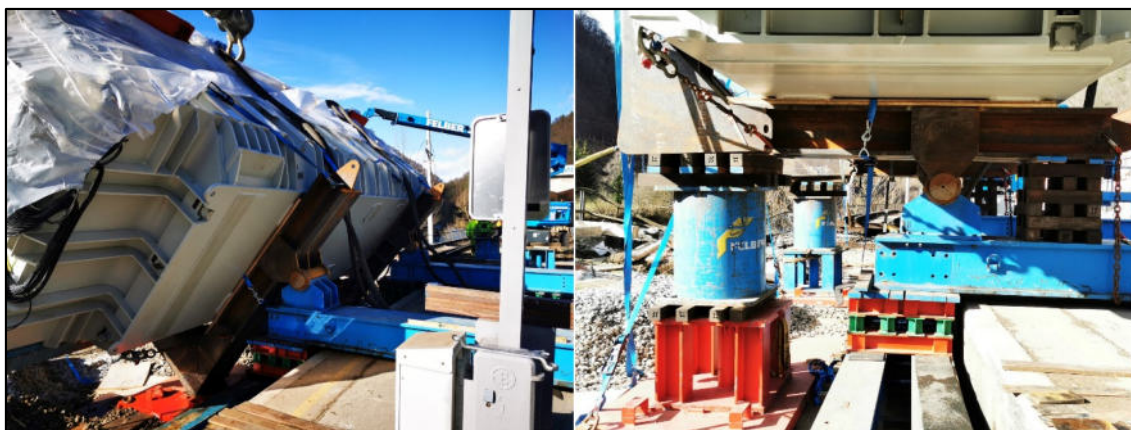
Po ustrezni namestitvi jeklenih vrvi in po odhodu mednarodnega potniškega vlaka MV 247 proti Budimpešti, se je ob 10:52 uri začela počasna rotacija transformatorja iz ležečega v pokončni položaj. Vertikalna pozicija po 90° rotaciji je bila dosežena ob 11:28 uri. Sledilo je nameščanje podpor in končna postavitev s popuščanjem jeklenic je bila ob 11:59 uri. Gosenični žerjav je imel med rotacijo na viseči protiuteži maso ~140 t in ni bil polno obremenjen, ker je bil transformator vedno v stiku s podlago.

Rotacija transformatorja v pokončni položaj, 4. februar 2023. (Avtor: Metal Industry - Facebook)

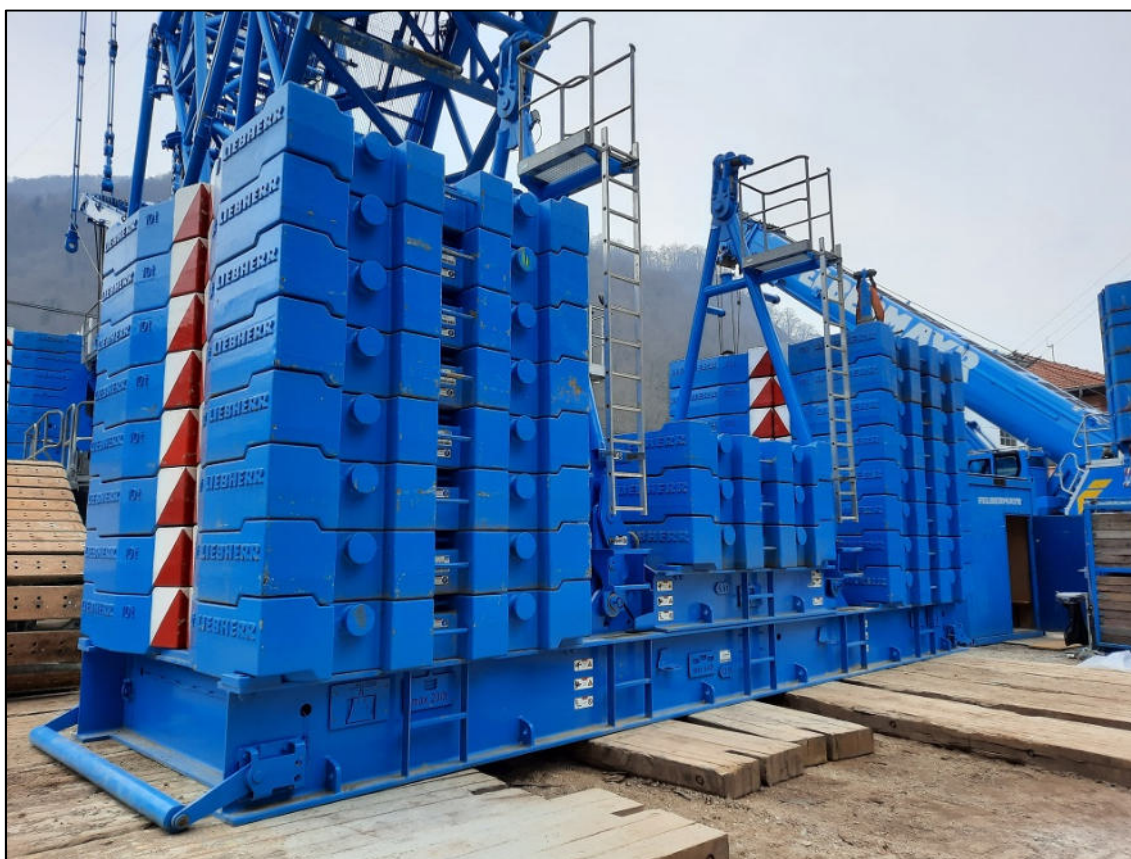
Viseča protiutež z maso ~ 400 t za dvig transformatorja. (Avtor: mag. Klemen Ponikvar)

Za glavni dvig je bilo potrebno povečati visečo protiutež na goseničnem žerjavu iz ~ 140 na ~ 400 t ($19 \times 2 \times 10 + 13,5$ t + 6 t). Žerjav je imel, skupaj z utežmi na repu, za neverjetnih ~ 572 t protiuteži. Stranica vagona in transformator sta bila med rotacijo tesno povezana, pred glavnim dvigom pa ju je bilo potrebno

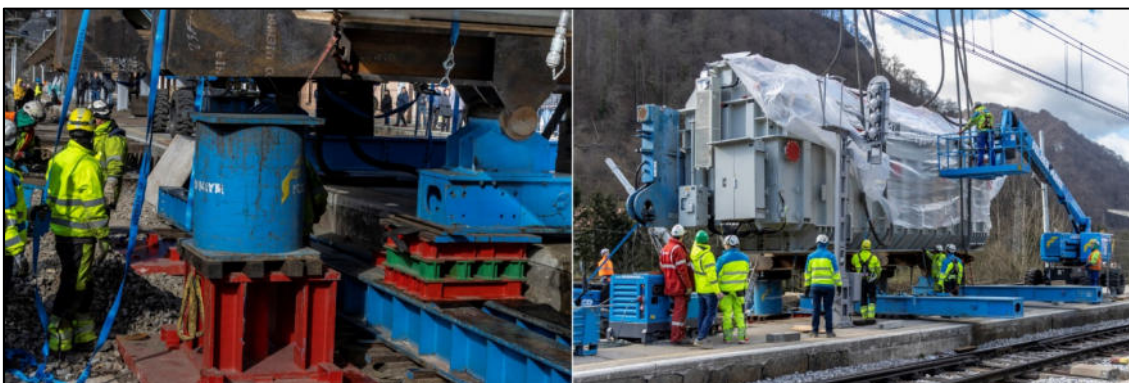
razdružiti. Nalogo razdruževanja je v nadaljevanju prevzel teleskopski žerjav LTM 1450-8.1, ki je bil 'zadolžen' za dvigovanje nosilne stranice vagona z maso 17,5 t.

V pokončnem položaju, tik pred prvim dvigom, 4. februar 2023. (Avtor: Miško Kranjec)

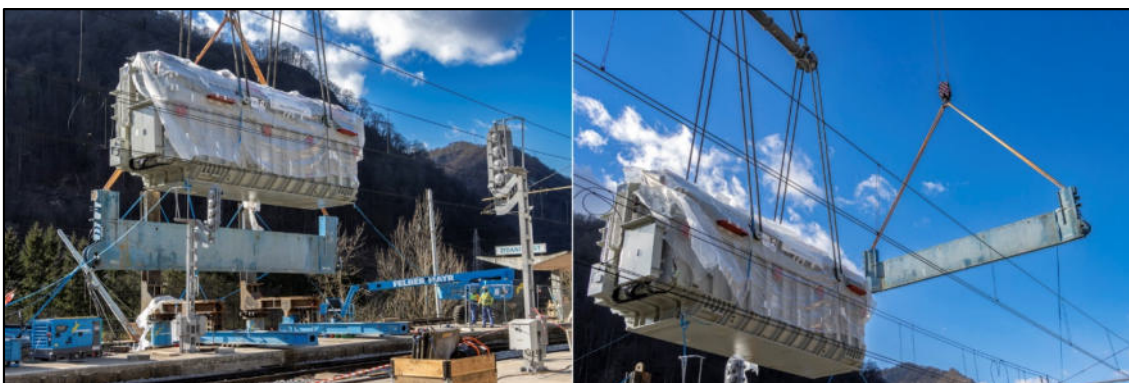
Glavni dvig se je začel ob 13:59 uri, ko se je transformator minimalno dvignil nad nosilna profila.⁵ Stranica vagona je bila pripeta na drugi žerjav ob 14:12 uri, njen dvig pa se je začel ob 14:24 uri, pri čemer sta usklajeno delovala oba žerjava, manjši teleskopski s stranico vagona in gosenični s transformatorjem. Po uspešni ločitvi sta ločeno nadaljevala svojo pot na ploščad pred svojima žerjavoma. Gosenični žerjav se je z vsemi protiutežmi in transformatorjem zelo počasi pomikal vzvratno v trajanju 6 min (od 14:33 do 14:39) in pri tem z gosenicami prevozil razdaljo okoli 10 m. Stranica je bila na tla položena ob 14:45. Transformator je še nekaj časa visel dober meter nad tlemi, nato pa je bil postavljen na leseno podlago ob 14:49 uri. Glavna operacija tega dne je bila več kot uspešno zaključena!

Ločeno dvigovanje transformatorja in stranice vagona, 4. februar 2023. (Avtor: Miško Kranjec)

Dodatni varnostni faktor žerjava za dvig 290 t bremena je bil večji od mase transformatorja. Glede na sestavljeno konfiguracijo dvigala LR 11000 bi le-ta lahko dvignil tovor z maso do 650 t. Nosilnost sestavljenega žerjava v Zidanem Mostu torej ni bila 1.000 t ampak ~650 t, kar je več kot zadostovalo za dvig transformatorja.

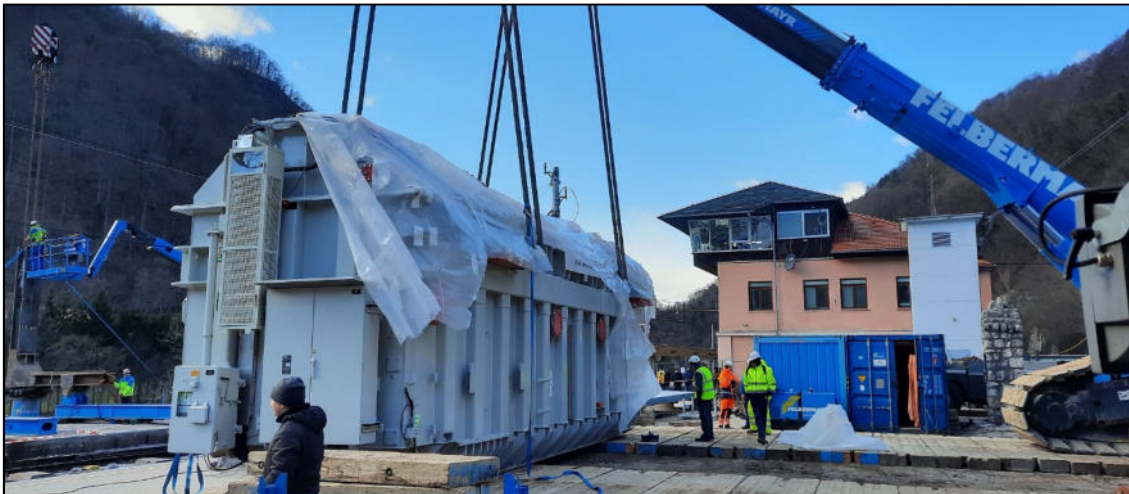
Transformator varno postavljen na ploščad, 4. februar 2023. (Avtor: mag. Klemen Ponikvar)

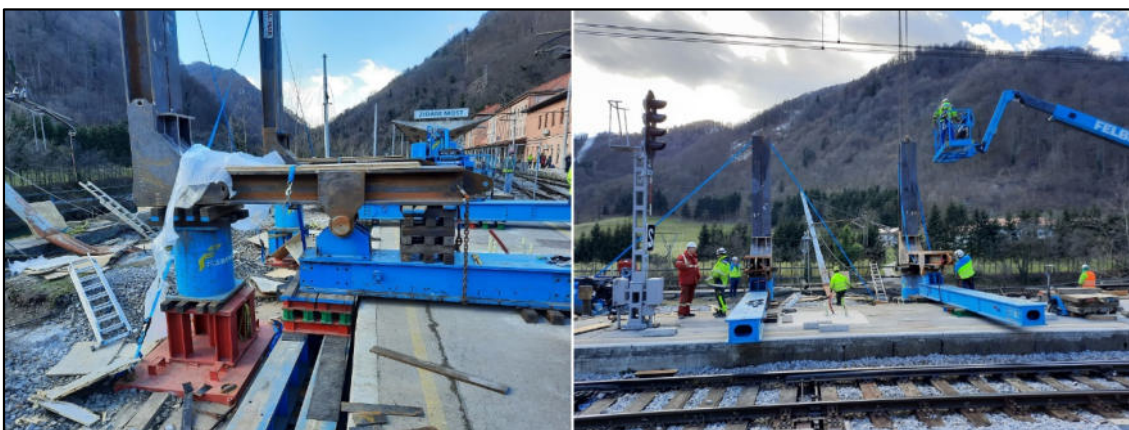
Nosilna konstrukcija po dvigu transformatorja, 4. februar 2023. (Avtor: mag. Klemen Ponikvar)

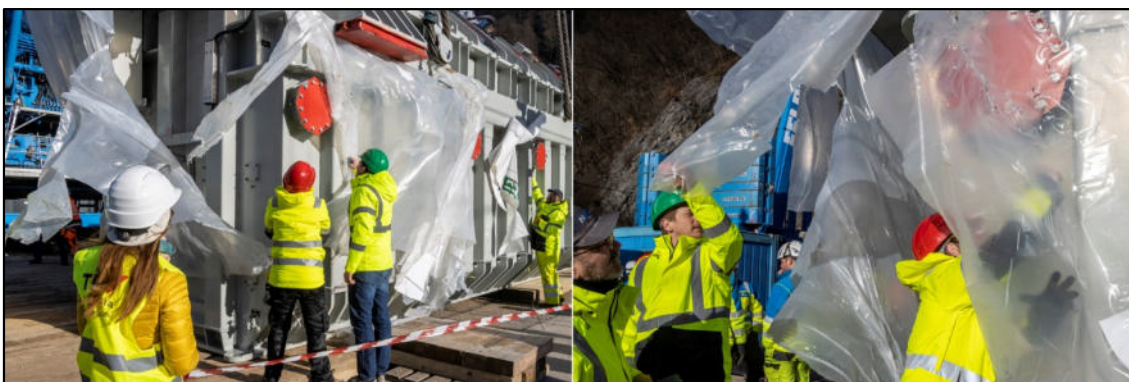
Pregled morebitnih poškodb pod zaščitnim polivinilom, 4. februar 2023. (Avtor: Miško Kranjec)

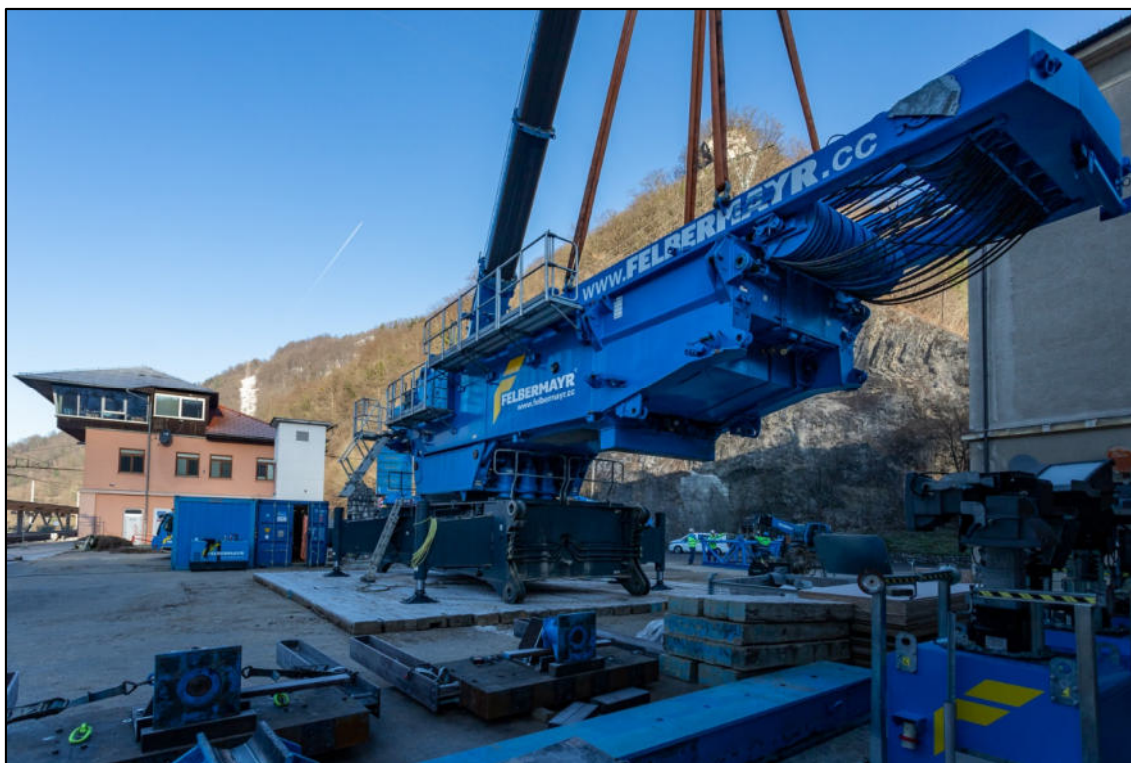
Šasija žerjava je sestavljena iz sredinskega dela, ki skupaj z rotatorjem tehta 60 t. Na obeh straneh sta pritrjeni dve gosenici, vsaka z maso 68 t in s po dvema hidravličnima pogonoma. Centralna utež ima dva nosilca tik nad tlemi, na sprednji in zadnji strani žerjava. Vsak nosilec tehta 5 t, skupaj pa lahko nosita 80 t, opcijsko 130 t. Razen rotatorja, šasija ni vrtljiva in se najprej postavi na mesto sestavljanja žerjava, pri tem pa sloni na 4 pokončnih cilindrih za uravnavanje višine in njeno stabilnost med sestavljanjem in razstavljanjem žerjava. Na gosenice je mogoče pravokotno namestiti še po dve oporni roki in s tem dodatno izboljšati stabilnost žerjava.

Šasija, rotator in osrednji del z okvirjem 'SA', 31. januar 2023. (Avtor: Bojan Dremelj)

Na rotator je nameščen osrednji del žerjava, ki tehta 78 t in je sestavljen iz vrtljive ploščadi, okvirja 'SA' (masa 33 t) z vitli, jeklenicami in škripčevjem. Na sredini se nahaja 8-valjni, vodno hlajeni, dizelski motor Liebherr z nazivno močjo 500 kW. Kabina je zelo podobna, kot pri kolesnih teleskopskih žerjavih LTM. Opremljena je s klimatsko napravo in toplotno izolacijskim steklom, ima možnost nagibanja nazaj, strešno okno ima neprebojno steklo. Do kabine se dostopa po dveh stopniščih, ki imata skupaj 16 stopnic. Krmiljenje žerjava se izvaja s pomočjo dveh 4-smernih krmilnih ročic in štirih nožnih stopal. Delovanje sklopov je nadzorovano in med seboj neodvisno. Na žerjavu so nameščene kamere, ki se prikazujejo preko dveh barvnih zaslonov. Na repu žerjava se nahajajo nosilci s protiutežmi do skupne mase ~ 250 t.

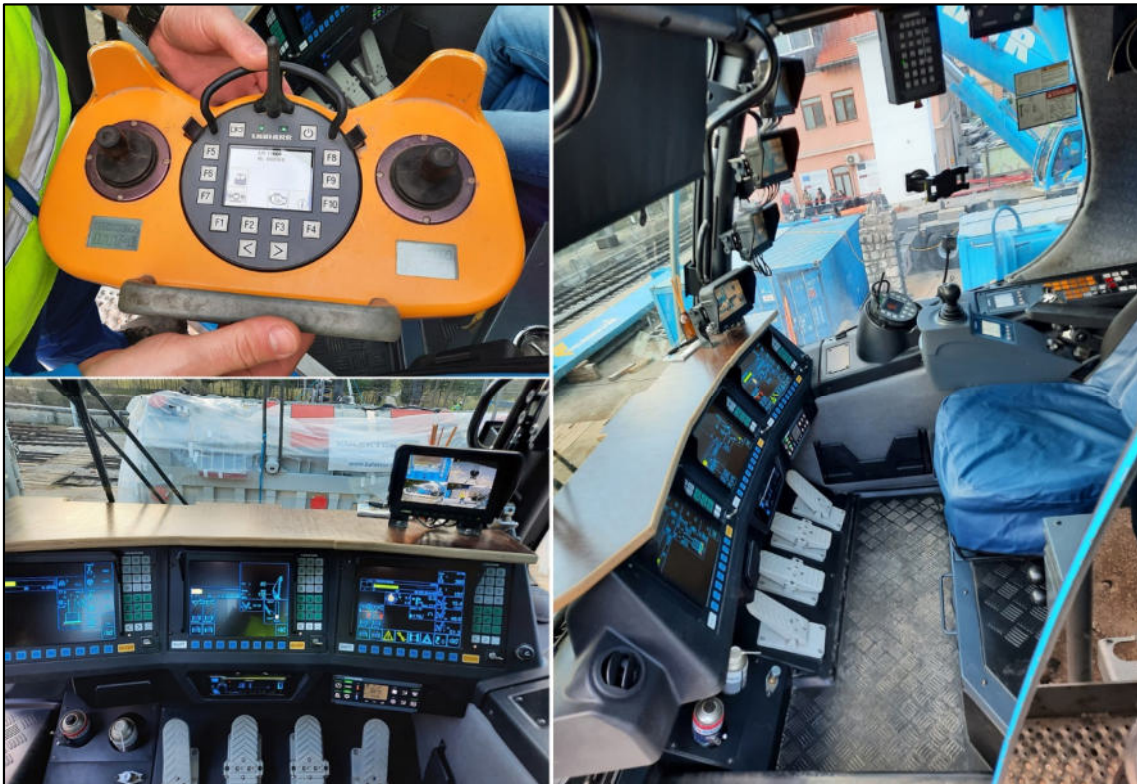
Daljinski upravljalca in pogled v kabino. (Avtor: mag. Klemen Ponikvar)

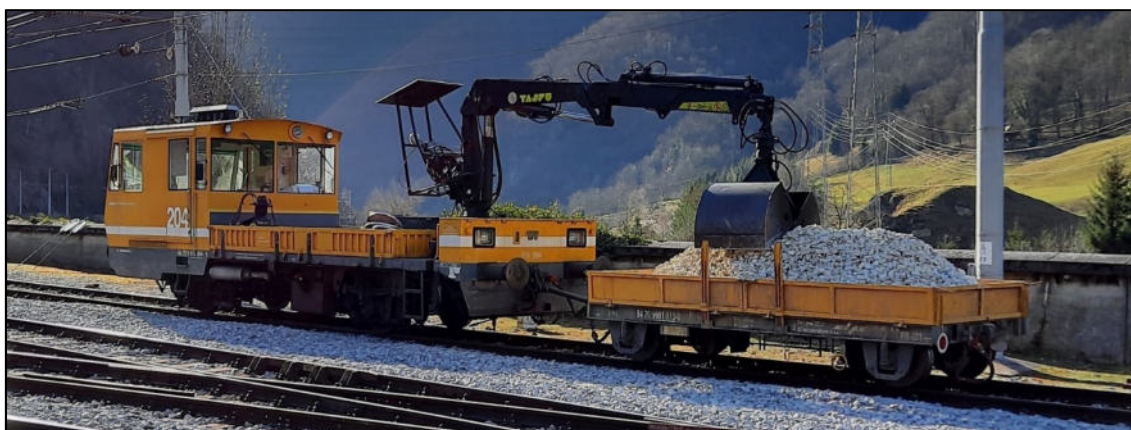
TMD SŽ 915-204 s tolčencem za kretnico št. 14, 5. februar 2023. (Avtor: mag. Klemen Ponikvar)

V nedeljo, 5. februarja, je sledila vgradnja kretnice št. 14 na lesenih pragih. Kretnica, ki je bila razdeljena na tri dele, se je na svoje prvotno mesto postavila s teleskopskim kolesnim žerjavom. Ob tem je bilo potrebno urediti še tirno gredo z dovozom novega tolčenca iz kamnoloma Verd. Tolčenec je prispel že nekaj dni prej v dveh tovornih vagonih tipa Facc. Premik vagona in izpust tolčenca na kretnico je izvedla drezina TMD SŽ 915-204 (zadnja izdelana drezina v TVT Maribor leta 1993). Delavci SŽ-Infrastrukture so gradbena dela opravljali s pomočjo mini goseničnega bagerja.

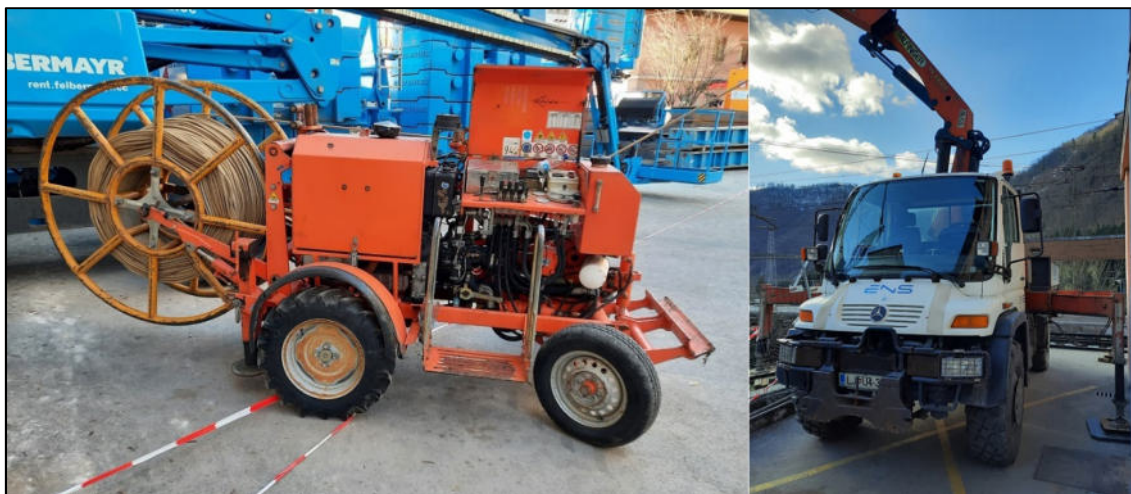
Vlečni vitel in UNIMOG med nameščanjem daljnovoda, 5. februar 2023. (Avtor: mag. Klemen Ponikvar)

Istočasno so delavci elektro podjetja ENS začeli z nameščanjem nizkonapetostnega daljnovoda 20 kV nad postajo, ki je bil začasno umaknjen 2. februarja. Nameščali so ga s pomočjo samohodnega vlečnega vitla in teleskopskih avtodvigal MAN L 90 (4 x 4, moč 191 kW, dvigalo Fassi F260 XP) in UNIMOG (4x 4, masa 13 t, vitel, dvigalo Palfinger). Namestili so nove vodnike in novo obesno opremo. Elektro vozna mreža je bila zaradi varnosti izklopljena, zato so nekateri vlaki vozili z dizelskimi lokomotivami in DMG.

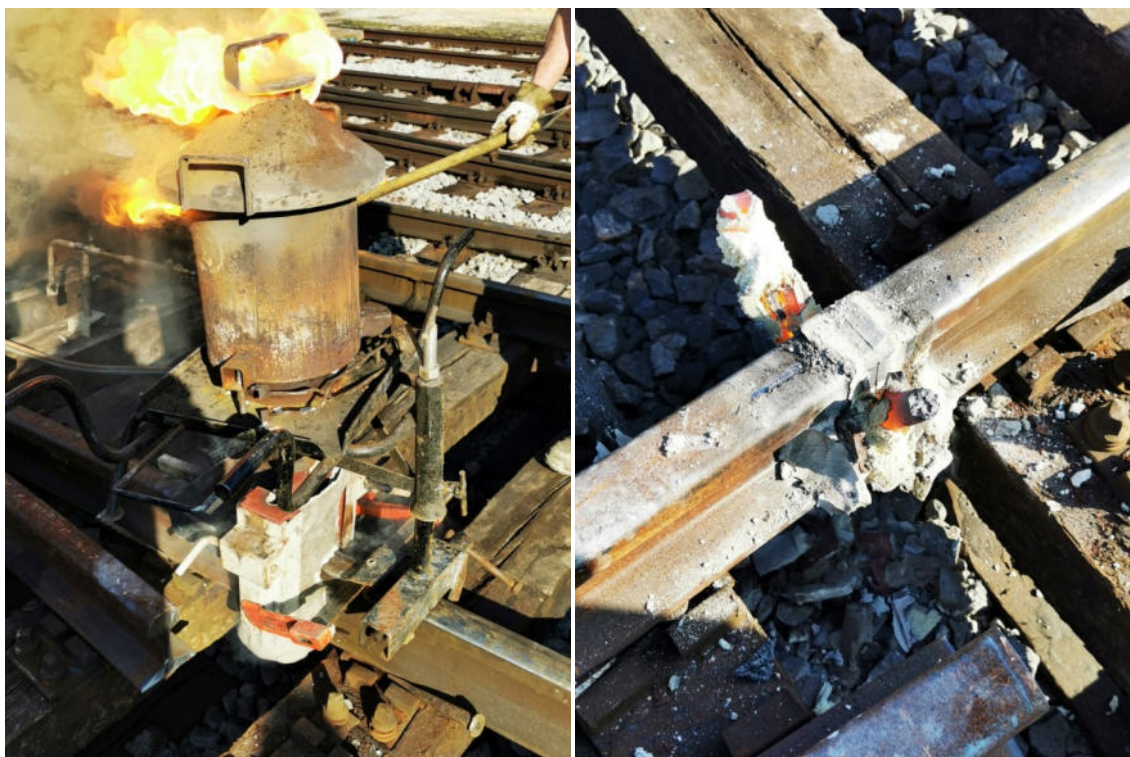
Kretnica št. 14 je bila zaradi umika pred rotacijo in dvigom transformatorja prerezana na več mestih, ki jih je bilo potrebno zavariti med ponovno vgradnjo. Tirnice se v neprekinjeno zavarjen tir varijo s termitskim (alumotermitskim) varjenjem.

Oprema za termitsko varjenje med postopkom varjenja in var na kretnici št. 14, ki ga je potrebno še obdelati, februar 2023. (Avtor: Metal Industry - Facebook)

Termit je zmes aluminijevega prahu in železovega oksida (rje). Pri reakciji temperatura doseže tudi do 2000 °C. Na stiku dveh tirnic se namesti kalup, špranje se zapolni z livarskim peskom (šamot). Oba konca tirnic v kalupu se segrejeta s plinskim gorilnikom, medtem se v 'varilni lonec' strese praškasta mešanica železa, aluminija (za gorenje) in drugih sestavin. Mešanico se prižge in gori, v loncu se 'skuha' jeklena litina, ki steče v kalup. Zvar se počasi hladi, odstranila se žilindra in kalup. Glava tirnice se pobrusi, zvar se nato po potrebi pregleda še z ultrazvokom.

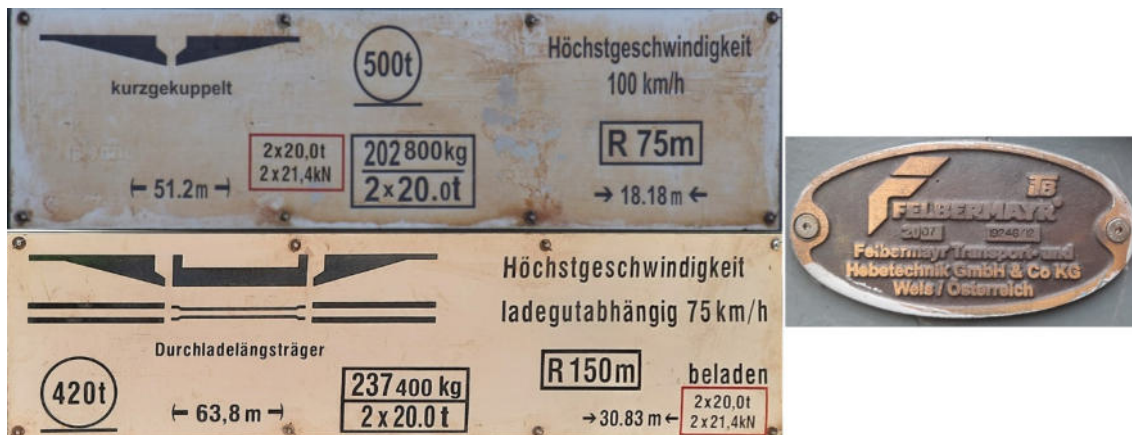
Detalji istega vagona Uaai št. 83 81 9973 321-6 A-FELB. (Avtorja: mag. Klemen Ponikvar in Olli - www.bahnbilder.de)

Dolžina vagona med odbojniki v transportnem položaju znaša 63,8 m (51,2 m), razdalja med čepoma 30,8 m (18,2 m), lastna masa 237,4 t (202,8 t), nosilnost 420 t (brez bočnih stranic 500 t), hitrost praznega vagona 75 km/h (100 km/h). Minimalni radij krivine v katerega lahko zapelje znaša 150 m (75 m). Domovna postaja vagona je Linz Voestalpine, zadnja revizija je bila opravljena 21. junija 2019. Vagon je bil zadnjih nekaj let v najemu pri nemški špediciji Kübler, zato ni bil v celoti pobarvan v tradicionalno modro barvo podjetja Felbermayr.

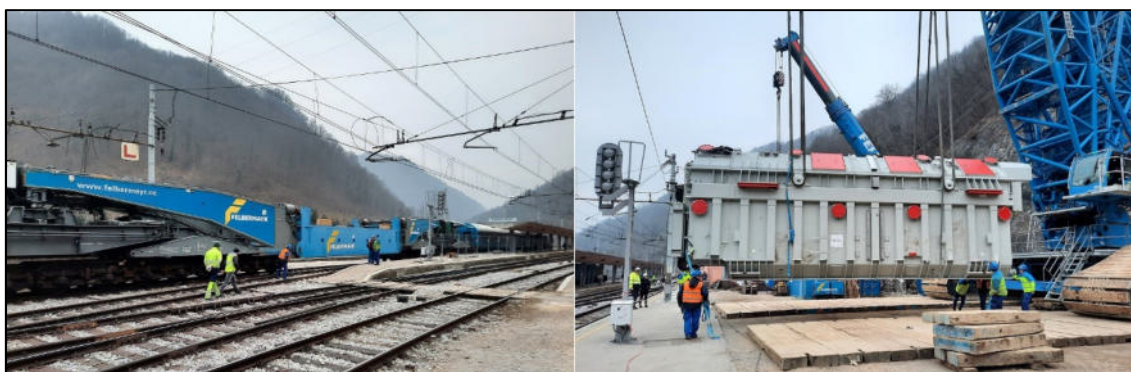
Priprava vagona in obračanje transformatorja, 18. februar 2023. (Avtor: mag. Klemen Ponikvar)

V soboto, 18. februarja, je sledil 'dan D' in nakladanje transformatorja na nosilni stranici vagona Uaai (št. 9973 321).⁸ Za premike vagonске kompozicije na tiru št. 3 se je uporabljala premikalka SŽ 642-186. Nizkonapetostni 20 kV daljnovod nad območjem nakladanja je bil ponovno izključen, lokalne odjemnike pa je napajal dizelski agregat. Ob 7:59 uri se je začelo obračanje transformatorja na ploščadi, ki je trajalo do 8:05. Obračanje je bilo potrebno zaradi transporta in povratka v Črnuče.

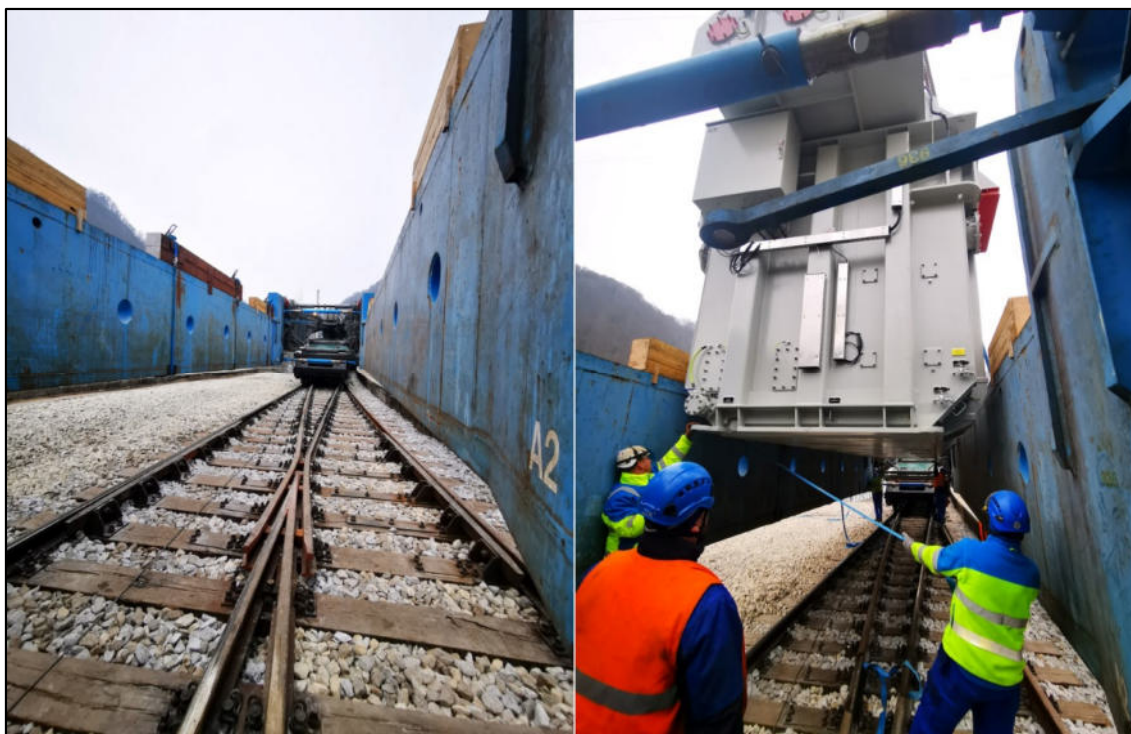
Pogled v drobovje vagona pred in med nakladanjem, 18. februar 2023. (Avtor: Metal Industry - Facebook)

Po zelo uspešnem in milimetrsko natančnem nakladanju, je bilo potrebno najprej odstraniti jeklene vrvi, s katerimi se je izvajal dvig. Nato je bilo potrebno transformator ustrezno fiksirati in pritrditi s štirimi verigami, po dve na vsako stran vagona. Te so preprečevale vzdolžni pomik transformatorja na nosilcih vagona. Ko je bil tovor ustrezno zavarovan, je sledil premik kompozicije na B stran tira št. 3.

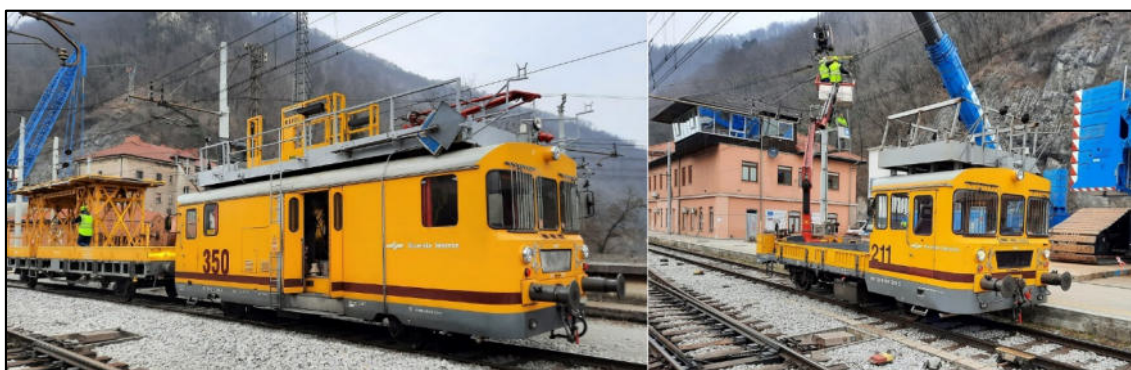
Uporaba električarskih TMD serije SŽ 911, 18. februar 2023. (Avtor: mag. Klemen Ponikvar)

Izklope napetosti vozne mreže so izkoristili tudi elektro-vzdrževalci in med dvigovanjem transformatorja opravili manjša vzdrževalna dela vozne mreže na desnem tiru (D10), na mostu za Dobovo oz. preko kretniških zvez št. 9 in 10. Pomagali so si z odrom na vagonu in drezino TMD SŽ 911-350 (izdelana leta 1989), ki je bila ena izmed zadnjih treh izdelanih električarskih drezin v TVT 'Boris Kidrič' Maribor. V zgodnjem popoldanskem času je sledila še montaža začasno odstranjenega napajalnega voda na stebre vozne mreže, na peronu št. 1. Elektro-vzdrževalci so uporabili drezino s košaro TMD SŽ 911-211. Po zaključenih delih je sledil ponovni vklop napetosti v vozni mreži in v nizkonapetostnem daljnovodu nad postajo.
