Modri velikani v Zidanem Mostu

MODRI VELIKANI V ZIDANEM MOSTU

Angleški naslov: BLUE GIANTS IN ZIDANI MOST

Povzetek

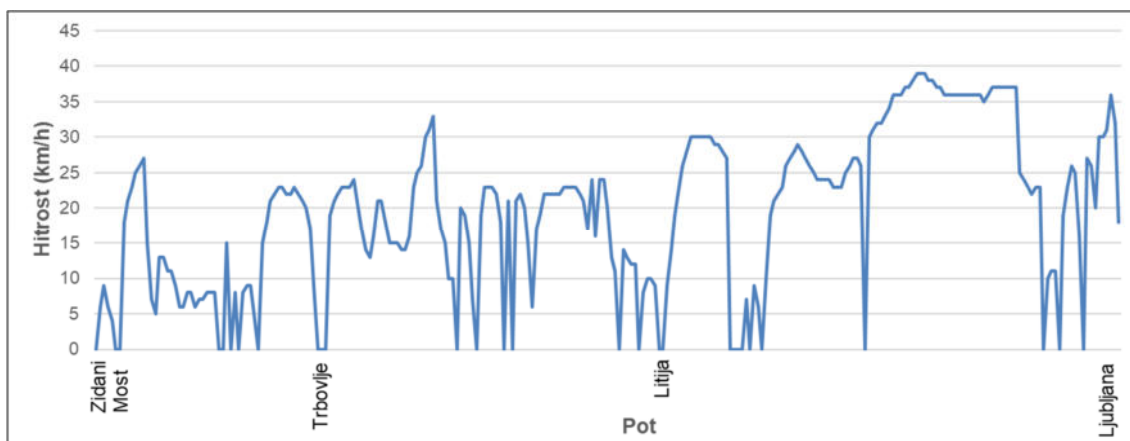
Informativna hitrosti vlaka št. 90487 med Zidanim Mostom in Ljubljano. (Vir: GPS)

V nedeljo, 19. februarja, večinoma v nočno-jutranjem času, je na relaciji Zidani Most–Lj. Črnuče potekala vožnja vlaka št. 90487 s transformatorjem. Zaradi nujno potrebnih dodatnih varnostnih pogojev prevoza vlak na celotnem poteku ni presegel hitrosti 40 km/h. Povprečna hitrost izrednega vlaka je bila le 13,5 km/h.

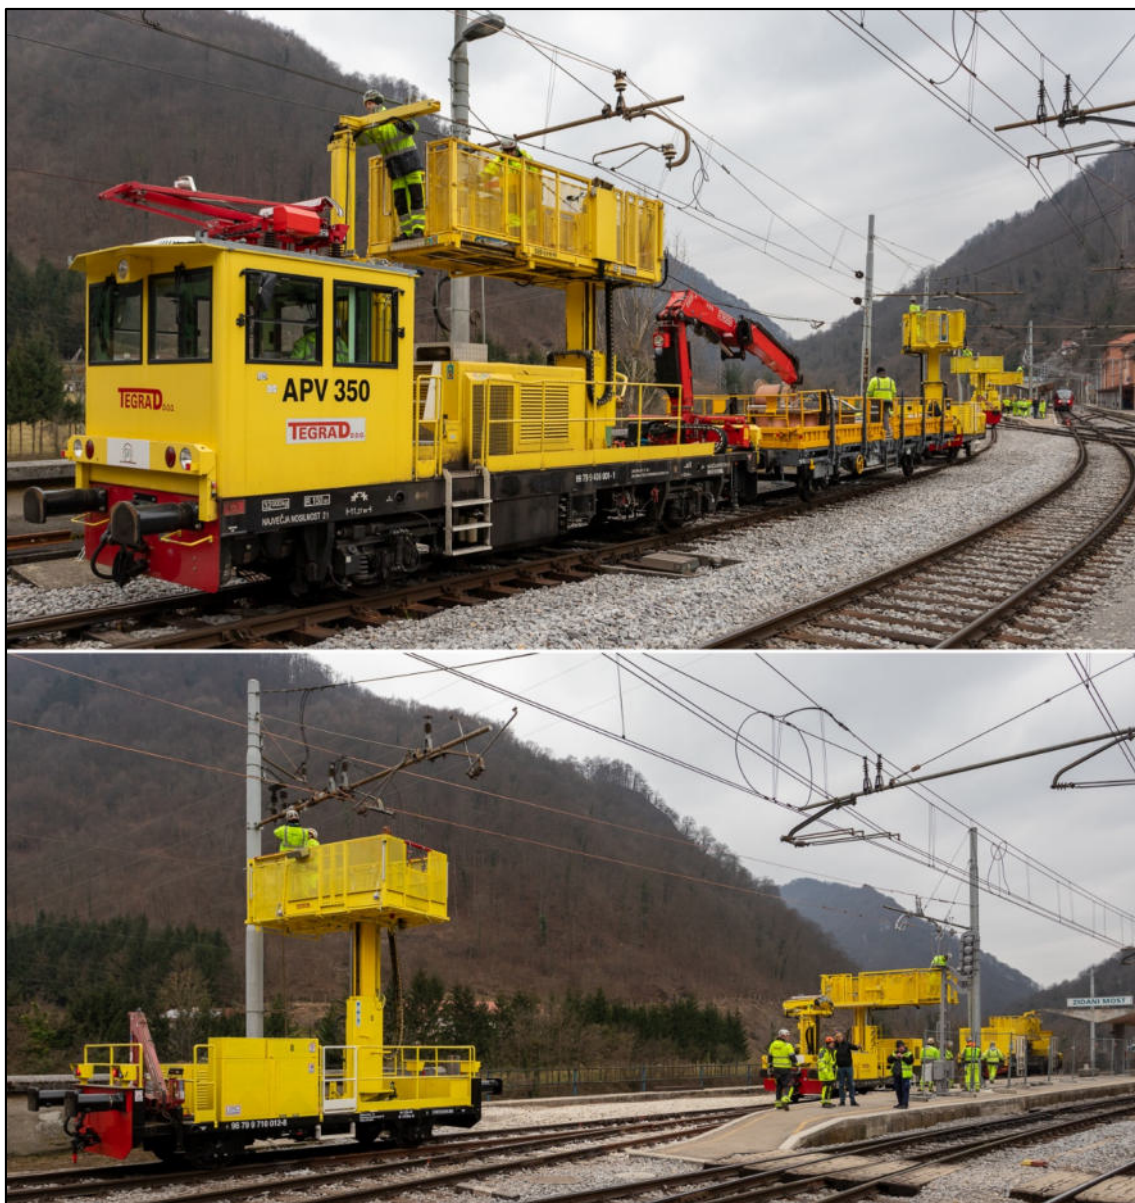
TMD TegrAD APV 350 in vagoni z dvižno platformo, 19. februar 2023. (Avtor: Bojan Dremelj)

V zgodnjem jutranjem času se je na tiru št. 3 postaje Zidani Most začela sanacija vozne mreže, izklop napetosti za tira št. 2 in 3 je bil ob 9:30 uri in je trajal do popoldneva. Potrebno je bilo postaviti nov steber vozne mreže na peronu št. 2, postaviti poligonacijske ročice z izolatorji, urediti ločišča razcepa prog v smeri Celja in Dobove in napoljati nosilno in vozno (kontaktno) žico, ter oboje povezati z veškami. Sanacijo je izvajal Tegrad in elektro-vzdrževalci vozne mreže iz Zidanega Mosta.

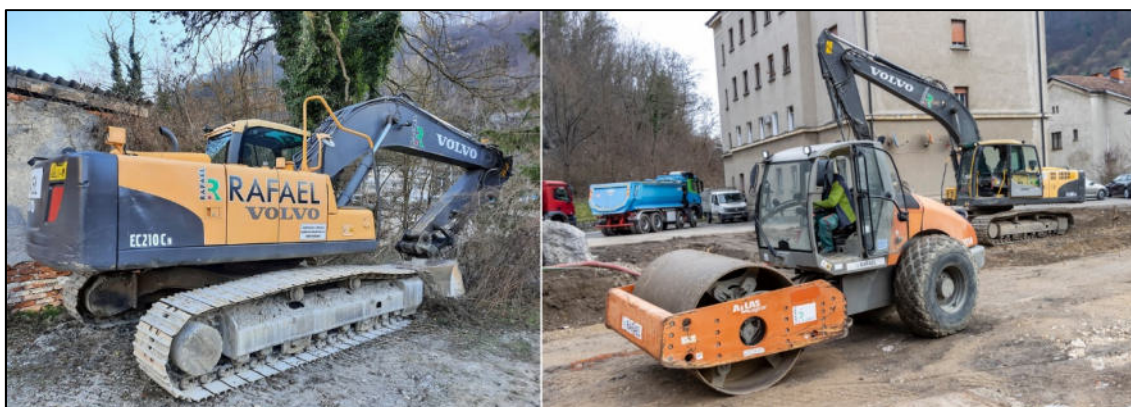
Bager Volvo EC210Cn in valjar Atlas AW 1110. (Avtorja: mag. Klemen Ponikvar in Miško Kranjec)

Pri odpravi posledic nesreče v Zidanem Mostu je poleg žerjavov sodelovala tudi ostala mehanizacija s podporno opremo, brez katere bi bila sanacija izrednega dogodka težko izvedljiva. Za pripravo delovne ploščadi na območju parka je gradbeno podjetje Rafael uporabljalo bager goseničar Volvo EC210Cn (masa 22,5 t, moč dizelskega motorja Cummins 110 kW) in valjar za utrjevanje tampona Atlas AW 1110 (masa 11,5 t, moč dizelskega motorja Deutz 96 kW). Sodelovali so še manjši gosenični bagerji.

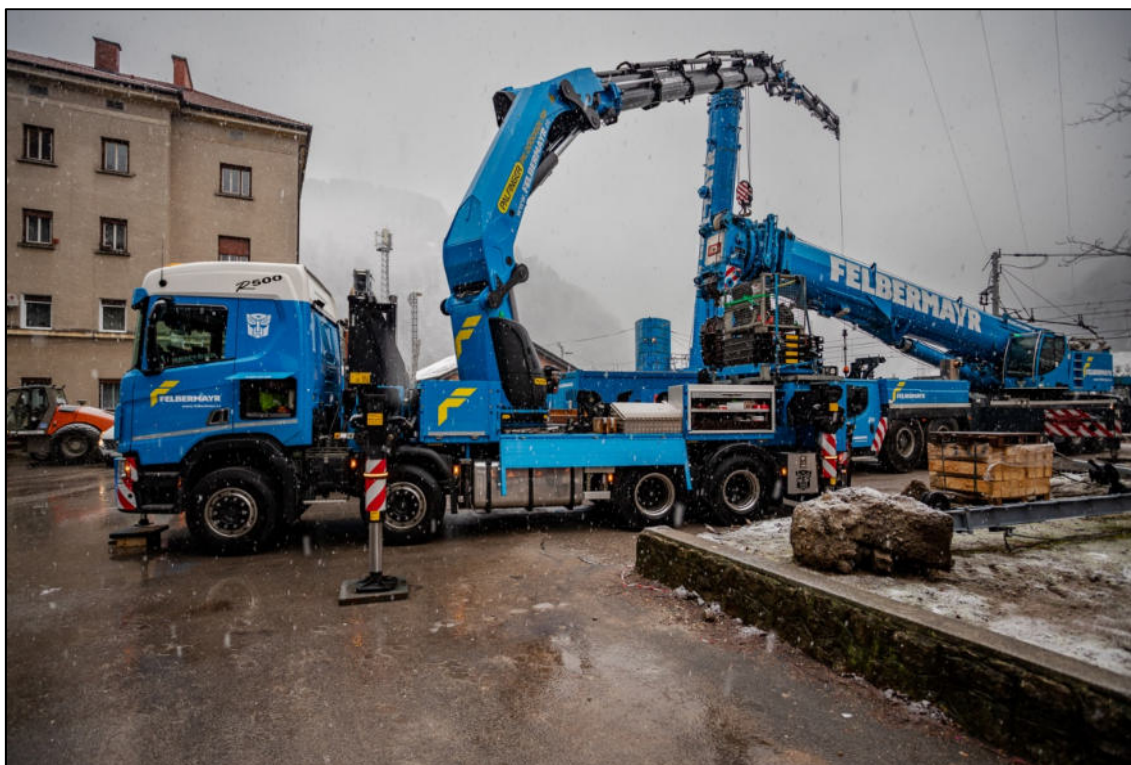
Avtodvigalo s podaljškom kraka, v ozadju LTM 1350-6.1, 19. januar 2023. (Avtor: Bojan Dremelj)

V prvih dneh prihoda mehanizacije je bilo na voljo dvigalo Palfinger PK 200002L SH, na 4-osnem tovornjaku Scania R500. Karakteristike dvigala so: lastna masa 16 t, nosilnost 40 t, največji doseg 25 m, s podaljšanim krakom pa celo do 48 m. Na razdalji 25 m lahko dvigne 4 t. Za doseganje vseh kotičkov na delovni ploščadi je imelo dvigalo še 10 m podaljšek. Avtodvigalo je servisiralo kolesna teleskopska žerjava LTM, spremljevalne zabojnike (pisarne, orodjarne), dizelske agregate ter ostalo opremo.

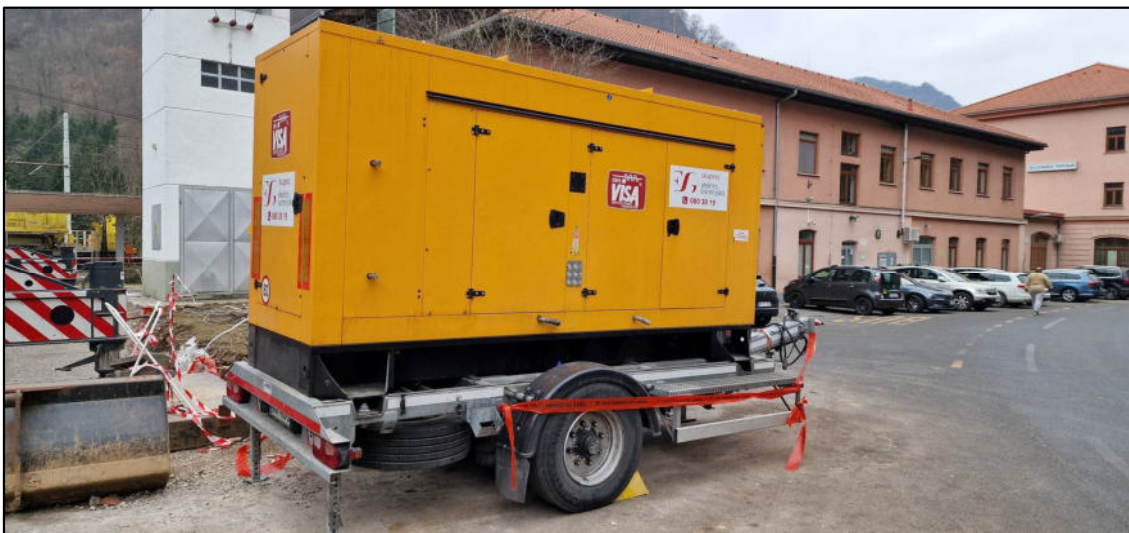
Dizelski agregat za napajanje odjemalcev v Zidanem Mostu. (Avtor: Bojan Dremelj)

Na delovni ploščadi je bilo več različnih tipov dizelskih agregatov za proizvodnjo električne energije, ki se je uporabljala za razsvetljavo območja in za pogon raznih strojev. Največji med njimi je bil mobilni dizelski agregat Elektra Gorenjske, ki se je uporabljal med izklopi nizkonapetostnega daljnovoda nad postajo in je služil za oskrbo prebivalcev Zidanega Mosta. Agregat, izdelan v italijanskem podjetju VISA, je imel naslednje karakteristike: moč 400 kVA oz. 320 kW, napetost 400/230 V, amperaža 577 A in masa 4,4 t. Postavljen je bil 18. januarja, odpeljan pa dober mesec kasneje oz. 20. februarja.

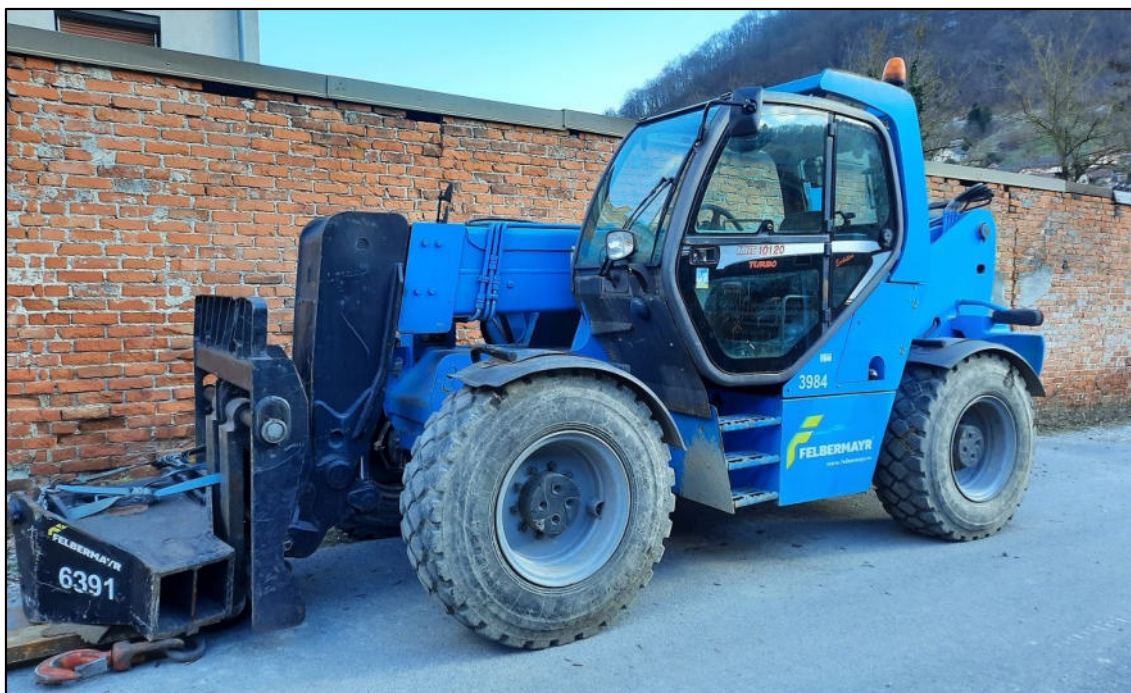
Teleskopski viličar Manitou MHT 10120. (Avtor: mag. Klemen Ponikvar)

Za prenašanje in dvigovanje težkih bremen sta se uporabljala dva teleskopska viličarja. Med njima je bil Manitou MHT 10120 z naslednjimi tehničnimi karakteristikami: nosilnost 12 t, dvig 9,6 m, dizelski motor Mercedes OM 904 z močjo 129 kW, hidrostatski prenos pogona na vsa 4 kolesa, najvišja hitrost 25 km/h, lastna masa 17 t in dolžina 6 m.

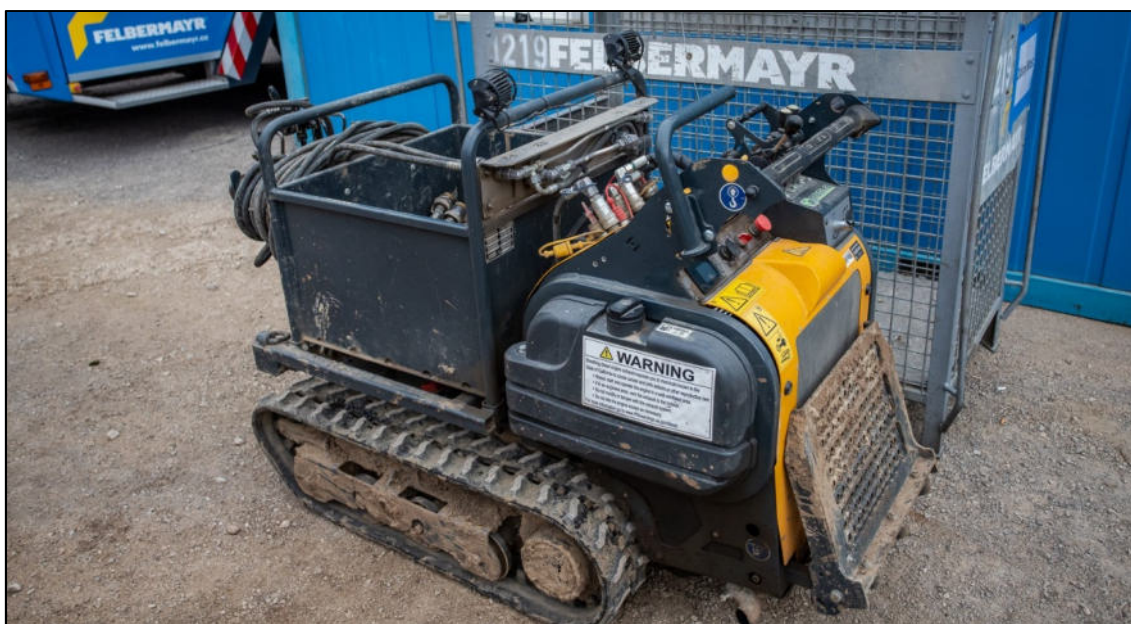
Hidravlični samohodni goseničar je omogočal priklop hidravličnih cevi za različne pomožne priključke med sestavljanjem in razstavljanjem goseničnega žerjava LR 11000. Za nekatera zahtevna dela je bila uporaba zgolj človeške sile premalo, zato so si pomagali tudi s hidravliko.

Hidravlični samohodni goseničar. (Avtor: Bojan Dremelj)

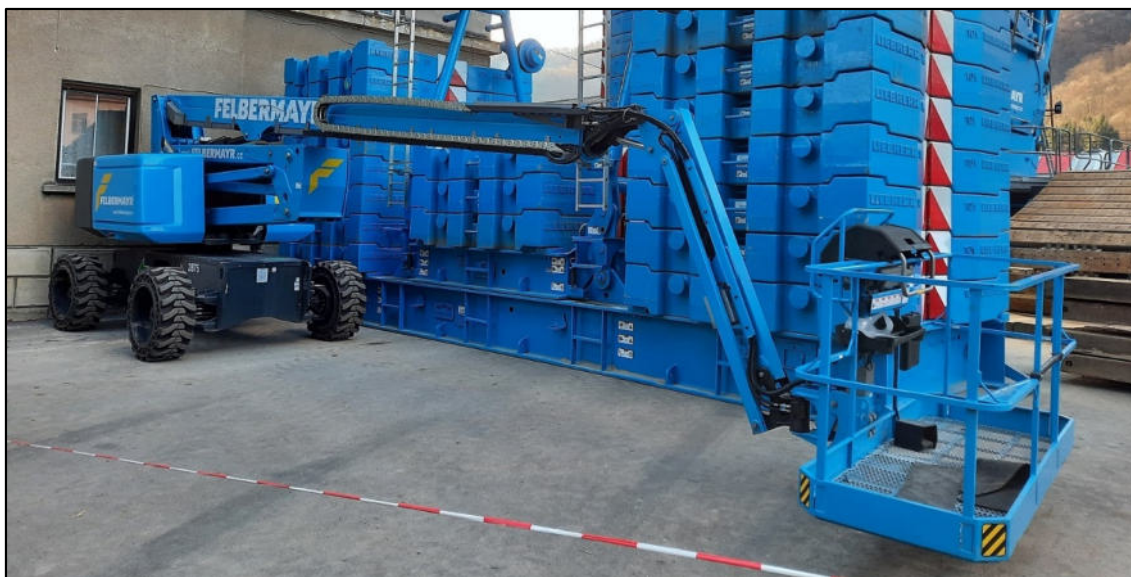
Za dela na višini se je uporabljala samohodna dvizna platforma. Uporabljala se je na delovni ploščadi za sestavljanje in razstavljanje mehanizacije in prevrnjenega vagona, kot tudi za transformator s perona št. 2, kamor jo je odložil teleskopski žerjav LTM.

Dvižna platforma za delo na višini. (Avtor: mag. Klemen Ponikvar)

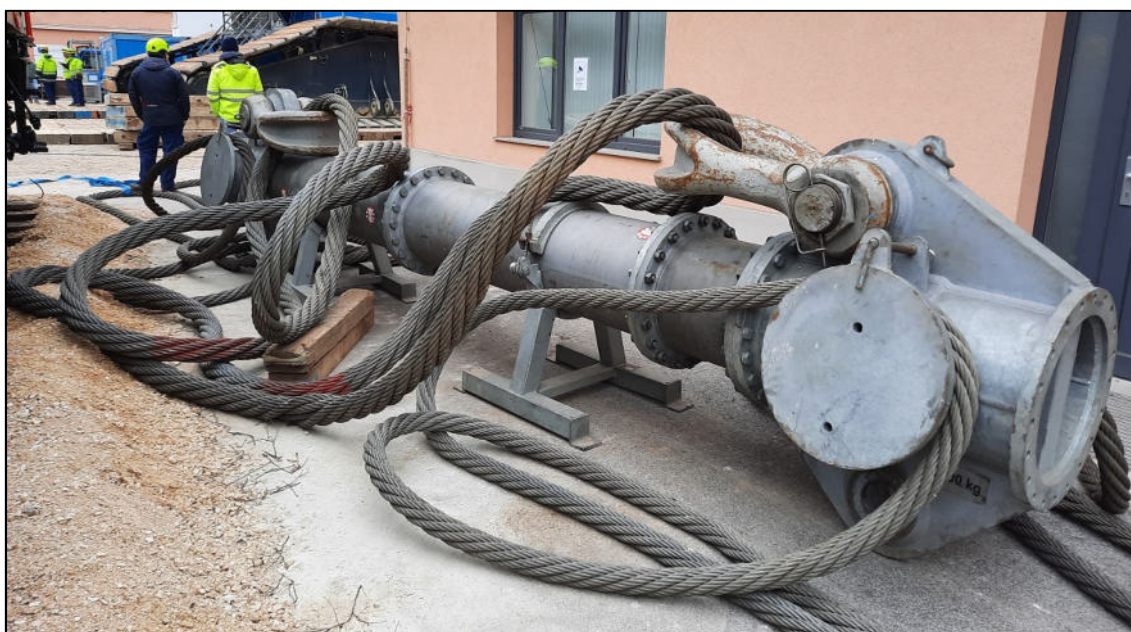
Vmesni člen med goseničnim žerjavom LR 11000 in transformatorjem je bil vzdolžni razporni drog, ki je z jeklenicami omogočal vertikalno pritrnitev transformatorja na dvižni kavelj žerjave. Ogromen drog z nosilnostjo 600 t je z jeklenicami tehtal preko 3 t. Brez droga bi lahko sicer prišlo do poškodbe bremena.

Vzdolžni razporni drog. (Avtor: mag. Klemen Ponikvar)

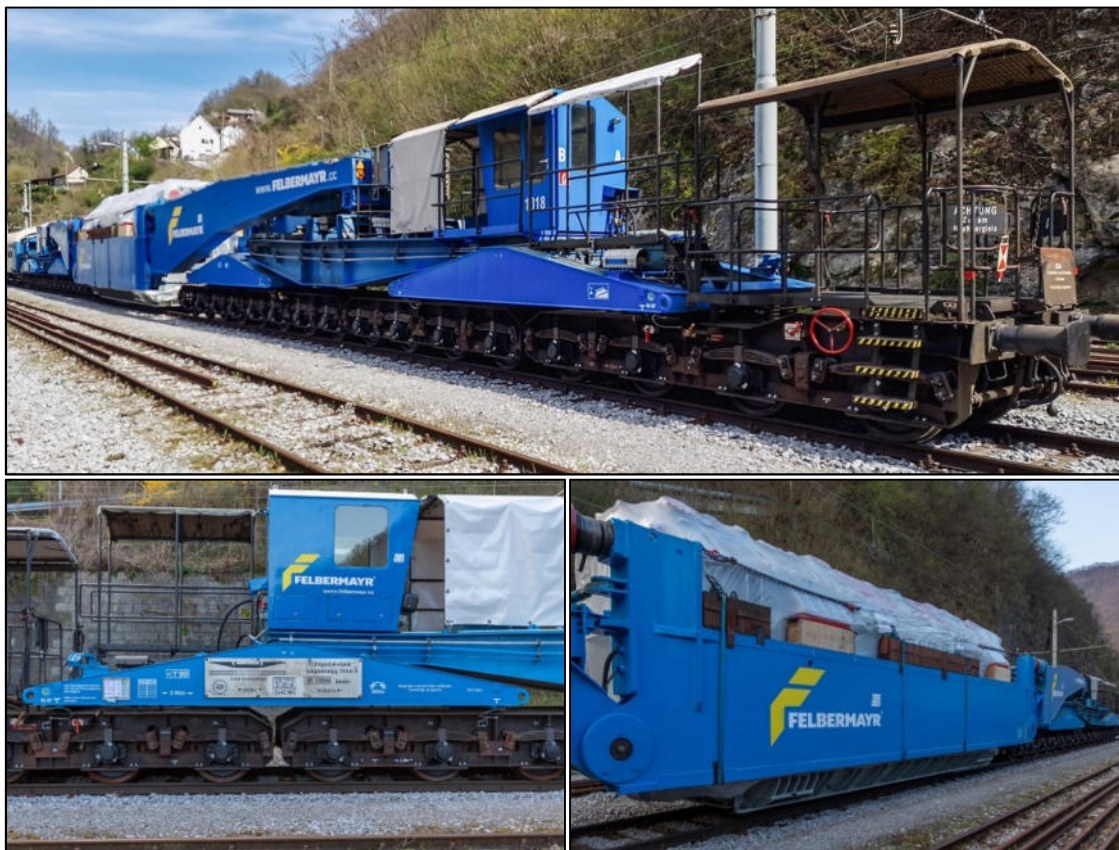
Vagon št. 9972 322 z dodatnimi stranskimi utežmi v Zidanem Mostu, 7. april 2023. (Avtor: Bojan Dremelj)

V četrtek, 6. aprila, je bila izredna pošiljka s transformatorjem št. 7 pripravljena za odhod iz Črnuč. Na nosilni stranici so bile nameščene protiuteži, da je bil transformator na vagonu v ravnotežju. Transformator št. 6, ki se je prevrnil v Zidanem Mostu, je bil pregledan s strani proizvajalca, zavarovalnice in prevoznika. Nahajal se je v merilnici ('probnici'), kjer so preizkušali njegovo delovanje. Vlak št. 47488 z lokomotivo SŽ 664-113 'regan', maso 584 t in dolžino 105 m je Črnuče zapustil ob 17:27 uri. V Ljubljani je sledila menjava dizelske lokomotive z električno 'Živo' SŽ 541-015. Vlak je v Zidani Most na daljši postanek prispel naslednji dan (7. 4.) ob 2:33 uri, natanko tri mesece po izrednem dogodku.

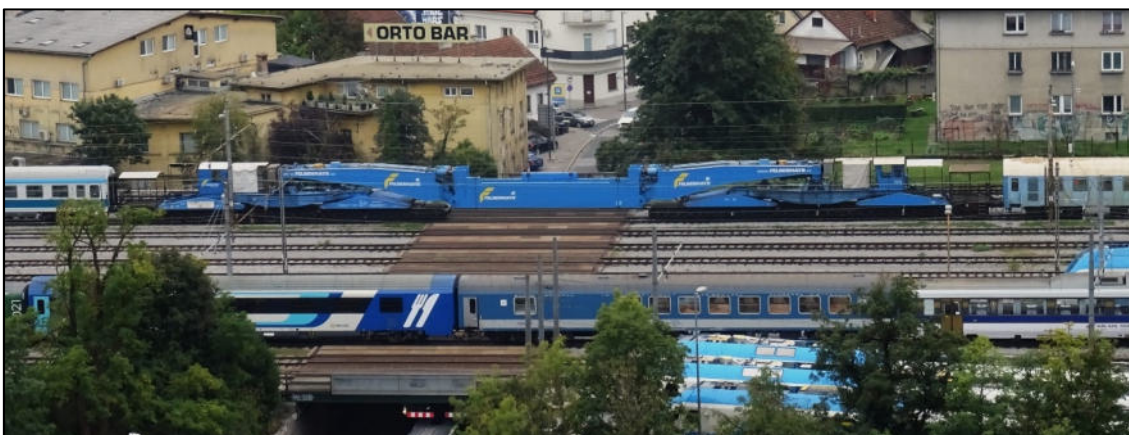
Prazna kompozicija v Ljubljani na poti v Črnuče, 18. oktober 2023. (Avtor: dr. Josip Orbanić)

- dvoosni orodni vagon št. 21 81 2256 713-2 Hbis z maso 14 t,
- 4-osni potniški vagon za osebje št. 63 81 9929 001-3 z maso 42 t in
- 32-osni tovorni vagon 83 81 9972 322-5 Uaai z maso 238 t.

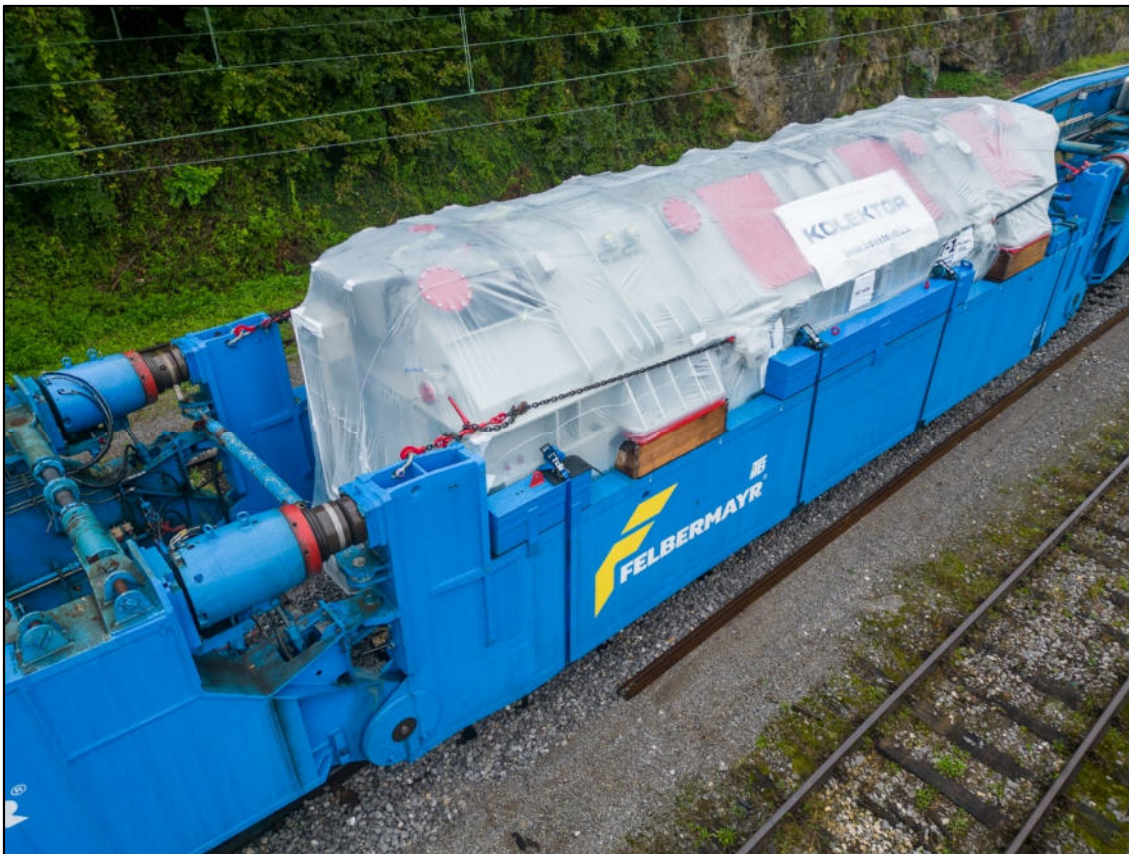
Nesrečni transformator št. 6 še drugič na postaji Zidani Most, 20. oktober 2023. (Avtor: Bojan Dremelj)

Preostala dva transformatorja št. 6 in 7 sta se iz Črnuč proti Finski odpravila nekaj mesecev po nesreči. Zadnji transformator po vrsti št. 7 je na pot iz Črnuč odrinil 6. aprila, prevrnjeni in popravljeni št. 6 pa 19. oktobra 2023. Prvi izsledki preiskave o vzrokih nesreče so bili znani že pred prevozom obeh pošiljk. Težišče transformatorja je bilo tovarniško zamaknjeno za 10 cm v desno, v smeri vožnje vlaka. Vzrok za nesrečo je bila porušitev težišča transformatorja zaradi prevelikega bočnega pomika v desno stran, v smeri vožnje. Stroški sanacije nesreče so znašali nekaj milijonov EUR in so preseгли ceno novega transformatorja. Glavni preiskovalec železniških nesreč Ministrstva za infrastrukturo Republike Slovenije, je poročilo o preiskavi nesreče zaključil decembra 2023.

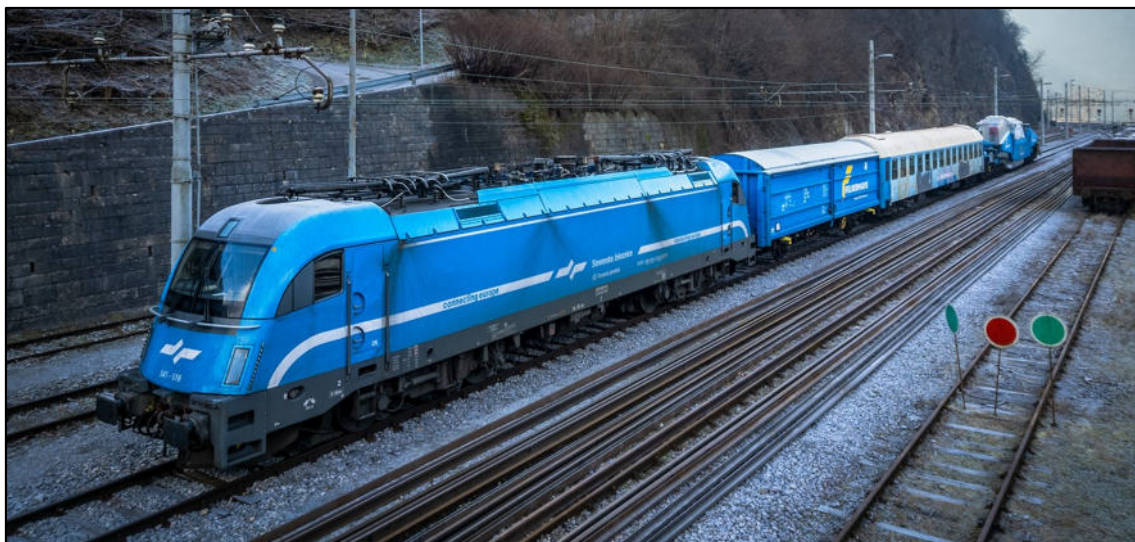
Prevoz prvega transformatorja v letu 2024 s postankom v Zidanem Mostu, 12. januar 2024. Barvna usklajenost vlakovne kompozicije je bila popolna, ker jo je vlekla prva modra lokomotiva ŠZ 541-016 'Živa', ki je novo celostno grafično podobo ŠZ dobila julija 2023. Masa transformatorja je bila 'samo' 120 t. (Avtor: Bojan Dremelj)
