# PIRAČIŠKI GROHI V LJUBLJANI

DR. L. DOLAR · MANTUANI

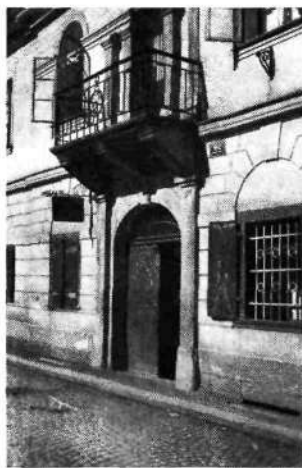
Sl. 1. Hiša Celovška cesta 42

Kot preprost vratni okvir je vzdana tufska brečija pri hiši Sv. Petra cesta 28, sedaj v posesti rodbine Rohrmann. — Prav zanimiva je uporaba tega groha pri hiši Celovška cesta 42 (sl. 1). Podklade pri oknih, ki gledajo na vzhod in zapad, spominjajo po obliki povsem na gorenjske hiše, pri vratih pa sta oba pilastra spojena s konzolo, ki nosi balkon. Del konzole je prav slabo ohranjen in skoro čisto prenovljen z ometom. — Pri hiši Novi (Turjaški) trg 4 obdaja preprosta široka oknjača prvo zamreženo okno, ki gleda na Gosposko ulico. — Posebno bogato izklesan je vratni okvir hiše »na Frtici«, Emonska cesta 10 (sl. 2). Sklepnik je iz apnenca in nosi letnico 1814 ter iniciale L. M., to je Luka Mrak, ki je bil njen lastnik v letih 1798—1840.<sup>3</sup> — Nadalje je ohranjen groh na zapadni in severni strani kakih 100 let<sup>4</sup> stare hiše Kolodvorska ulica 12, takrat last rodbine Kanduč, sedaj Hudovernig. Podzidek (sokel) je tu obložen s 60 do 120 cm krat 55 cm velikimi ploščami. Južna stran hiše, ki gleda proti Komenskega cesti, ima tudi

Da bi kamnu podaljšali življenjsko dobo, si skušajo pomagati z ometavanjem, zlasti pa z barvanjem in pleskanjem. Tako so skoro vsi grohi na hišnih pročeljih v Ljubljani prevlečeni. Vrata pri hiši na Emonski cesti so barvana s temnozeleno, okna na Celovski cesti s temnosivo oljnato barvo. Sivo pleskana so vrata na Celovski cesti, z ometom je prekrit tuf pri fasadah obeh omenjenih hiš na Novem trgu. Varovalne obloge pa včasih celo več škodujejo nego koristijo. Zlasti ako imamo opravka s talno vlago, utegnejo takšne prevlake v kratkem uničiti kamen. Vsak kamen je porozen, posebno kot omenjeno piračičski grohi. Sprejemajo vlago in vodo skozi drobne luk-

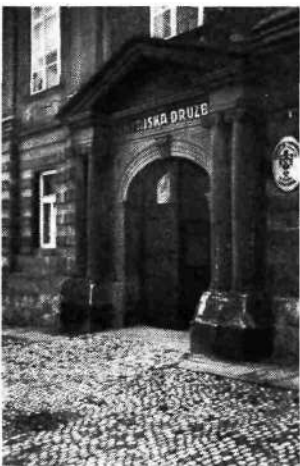
Sl. 3. Portal hiše Novi trg 3

na podzidku že navadni omet. — Na Novem trgu je uporabljen groh še pri hiši št. 3 (Kmetijska družba). Velika, zgoraj nekoliko zožena kvadra tvorita postamenta obeh parov stebrov iz apnenca, ki krasita portal (sl. 3). Na podzidku, ki poteka pod višino hišnega vogala, je vsaka tretja plošča iz tufske brečije, ostali dve sta iz svetlosivega oziroma temnosivega, prvotno črnega apnenca, kar je moralo dajati hiši svoj čas prav pester izgled.

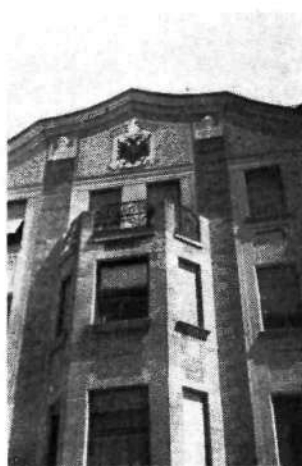
Sl. 6. Tin (erker) pri hiši Miklošičeva cesta

V novejši čas (1907) sega obkladanje pritličja ter vhoda in tina s tufsko brečijo pri bivši Kleinmayr-Bambergovi hiši, Miklošičeva cesta 16. Uporabljeni pa so tudi tufovi kvadri kot stebri pri vrtni ograji, ki pripada tej hiši.

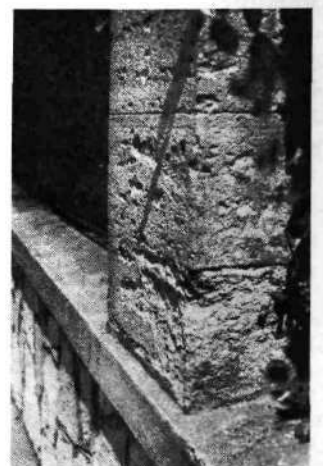
Sl. 7. Stebri ograje pri hiši Miklošičeva cesta 16

merih izkazali, da so proti vremenskim vplivom malo odporni. Ta njihova občutljivost je osnovana predvsem na njih veliki poroznosti, ki omogoča vsrkavanje vode v razmeroma precejšnjih količinah. (Poroznost znaša 14,2 %, prejem vode 0,61 %.<sup>1</sup>) Obe lastnosti povzročata, da je kamen razmeroma malo odporen in pod neugodnimi okolnostmi prav hitro prepereva. Kolikor je mogoče presoјati, so tipični steklasti grohi proti preperevanju mnogo bolj odporni kakor tufska brečija. Posebno slednja se pod vplivom dežja in talne vlage začne kmalu luščiti v skorjah, drobiti in sipati, kar je videti v pritličju Bambergove hiše na šele 29 let starih podkladah pri oknih (sl. 5). Obloga hiše je razmeroma še dobro ohranjena; le pod balkonom, kjer se je odcejala voda, so plošče in okenške podklade pri podboju bolj trpele (sl. 6). (Pročelje hiše je popravljeno to poletje.) Škodljivi vpliv talne vlage je viden posebno pri stebrih ograje iste hiše, ki so pri dnu močno izjedeni (sl. 7).
