O naših zgodovinsko-umetniških spominkih.

Spisal konservator cesarski svetnik Ivan Franke.

Ihanski sv. Nikolaj.

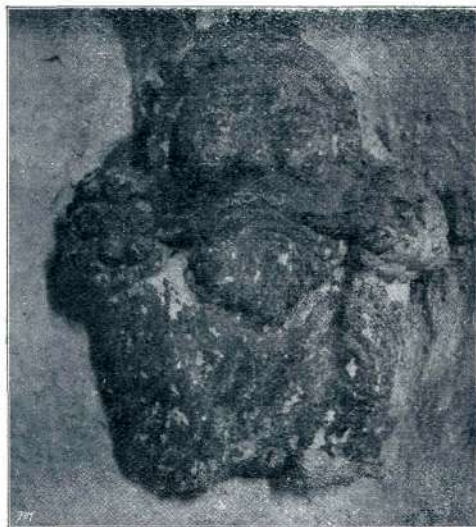
IZ CERKVE SV. NIKOLAJA PRI IHANU: KONZOLA

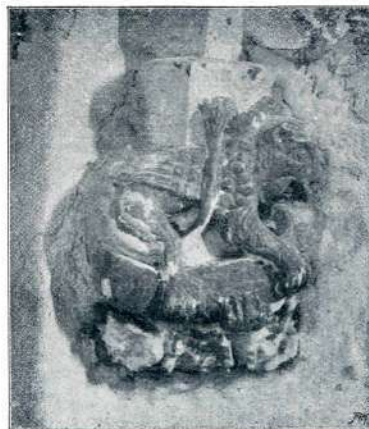
IZ CERKVE SV. NIKOLAJA PRI IHANU: KONZOLA
